AGENZIA NAZIONALE PER LA SICUREZZA DEL VOLO

RAPPORTO D'INCHIESTA

**INCONVENIENTE GRAVE
occorso all' aeromobile FOKKER 70, marche PH-KZH
Località Aeroporto Torino Caselle
16 febbraio 2002**

N. I/2/04

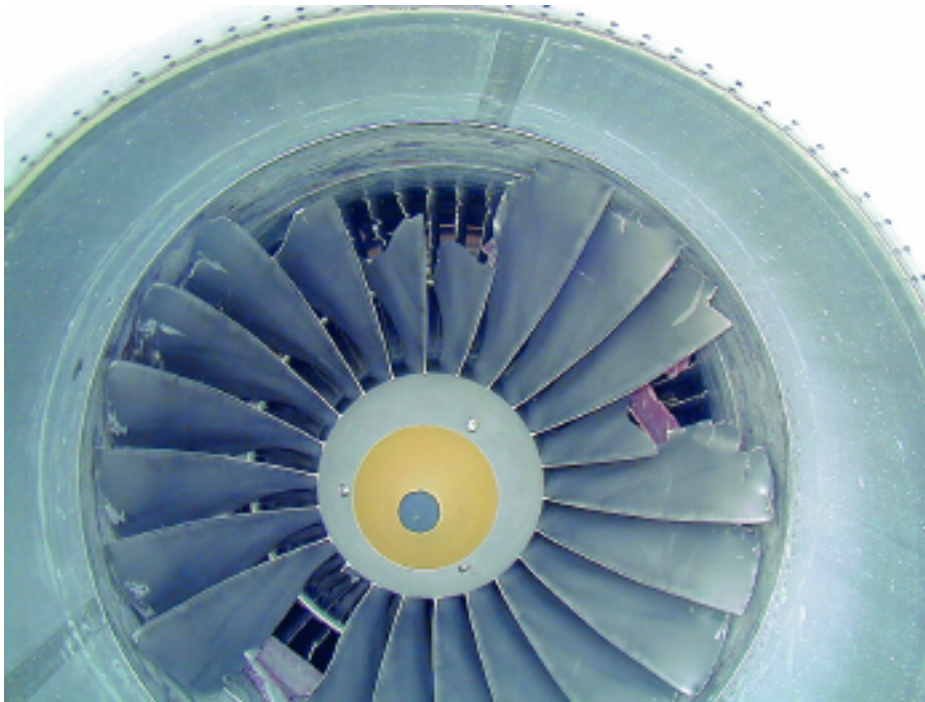
Foto 1

L'avaria al motore n. 2 alla rotazione è stata provocata dalla rottura di una paletta del *fan* a 21 mm dall'attacco al disco di sostegno (si veda la foto 1 dell'Allegato G). L'analisi della frattura ha evidenziato che non si è riscontrata evidenza di incrinatura pre-esistente. La paletta si è spezzata a causa della forzata torsione alla quale è stata sottoposta repentinamente. Altre quattro palette si sono spezzate a causa del sovraccarico in trazione, producendo un danno secondario al motore. Le torsioni alle palette sono state provocate dalla ingestione di una massa morbida.

Motore destro.

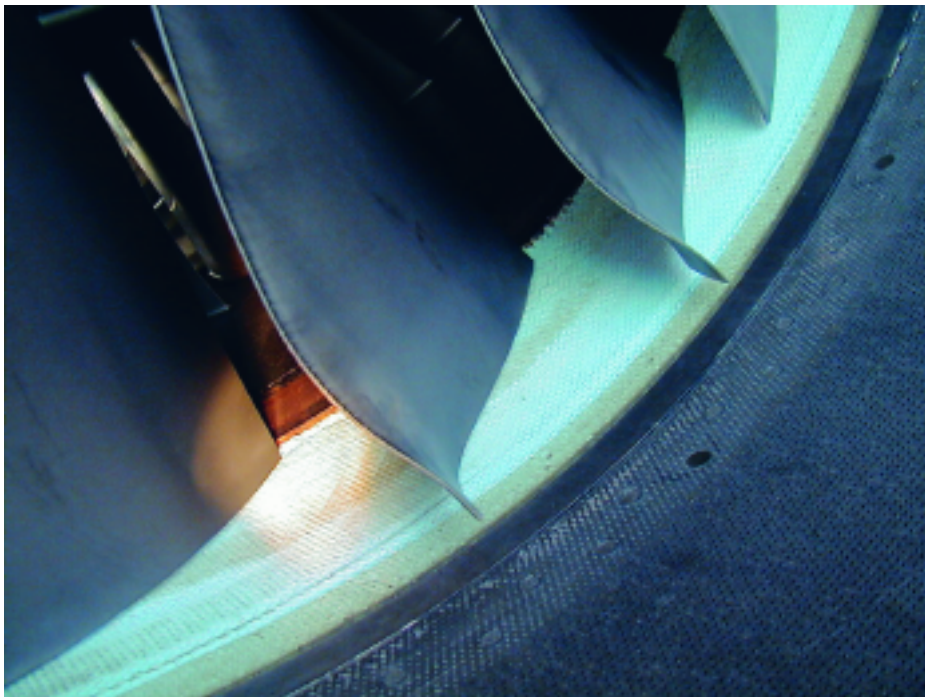
Foto 2

Le cause che hanno provocato le distorsioni trovate sulle palette del *fan* del motore n. 1 e originato vibrazioni sono state parimenti considerate riconducibili all'ingestione di ghiaccio (si veda la foto 2 dell'Allegato G).

Motore sinistro - particolare.

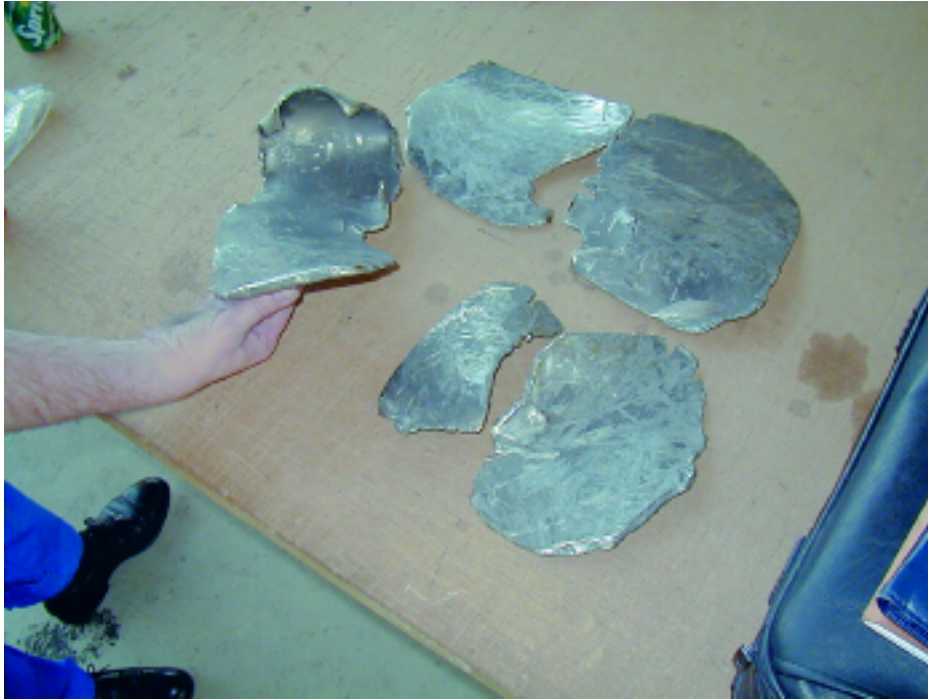
Foto 3

Il punto in cui è stato rinvenuto il maggior numero di rottami coincideva con il presumibile punto di rotazione dell'aeromobile. I rottami ritrovati erano pezzi di metallo di dimensioni ridotte (si vedano le foto dell'Allegato G) successivamente riconosciuti come provenienti dalle palette del *fan* ed altri facenti parte del rivestimento acustico della gondola motore.

Non è stata trovata traccia di residui di volatili, gomma o altro materiale assimilabile ad oggetti di natura morbida. Il ritrovamento di pezzi di ghiaccio nella zona ove è avvenuta la rotazione ha portato a concludere che il danno ai motori sia stato causato dal ghiaccio.

Frammenti provenienti dal motore destro.
