RAPPORTO D'INCHIESTA

**INCONVENIENTE GRAVE
occorso all'aeromobile
B757-200 marche di identificazione RA-73016,
aeroporto di Rimini,
26 settembre 2009**

aeromobile B757-200 marche RA-73016

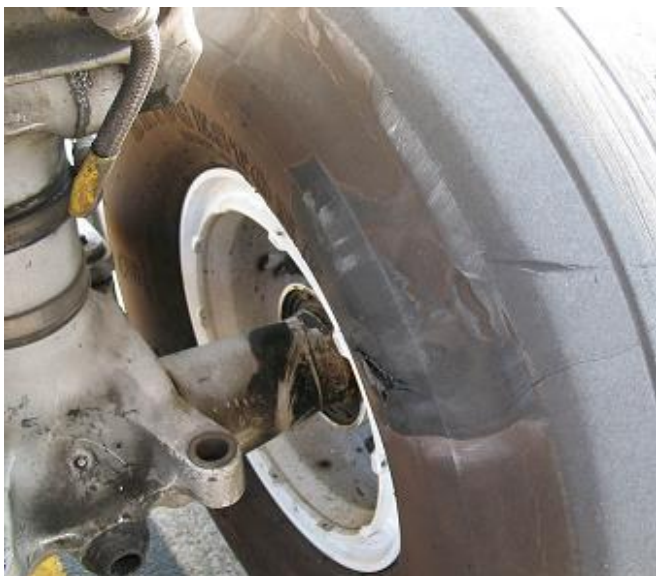
Foto 1: taglio pneumatico carrello anteriore destro.

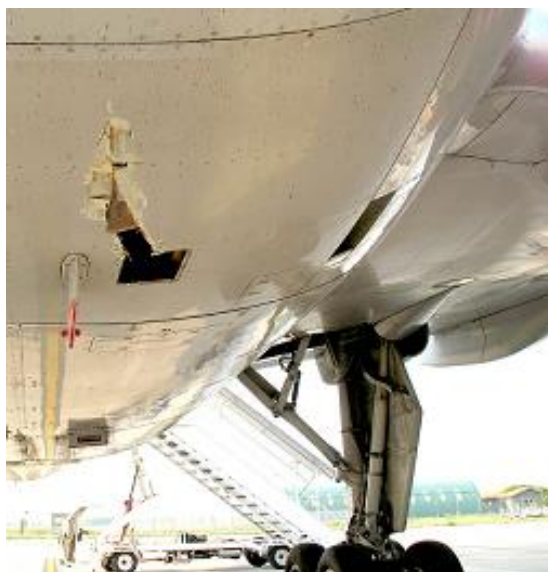
Foto 2: perforazione fusoliera inferiore.

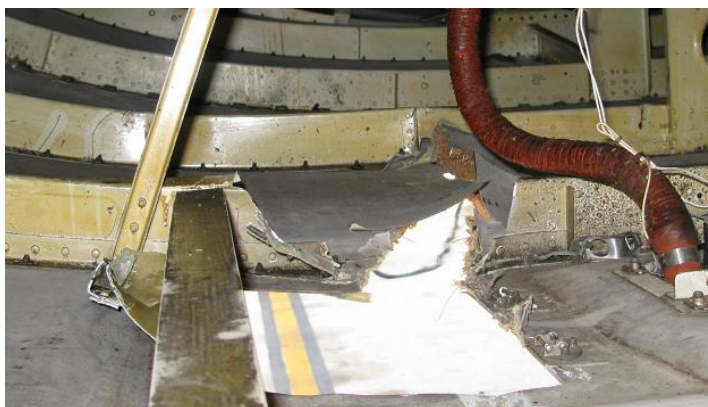
Foto 3: rottura centina della struttura di coda provocato dal passaggio del segnale.

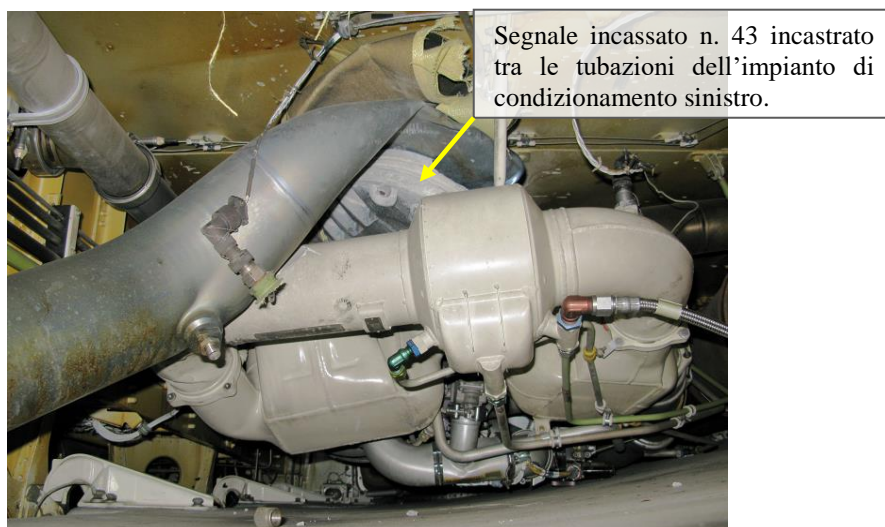
L'esame del segnale incassato recuperato nel vano di condizionamento del B757-200 marche RA-73016 permette di

effettuare delle considerazioni utili per comprendere la causa dell'evento.

Foto 4: segnale incastrato nel vano sinistro dell'impianto di condizionamento.

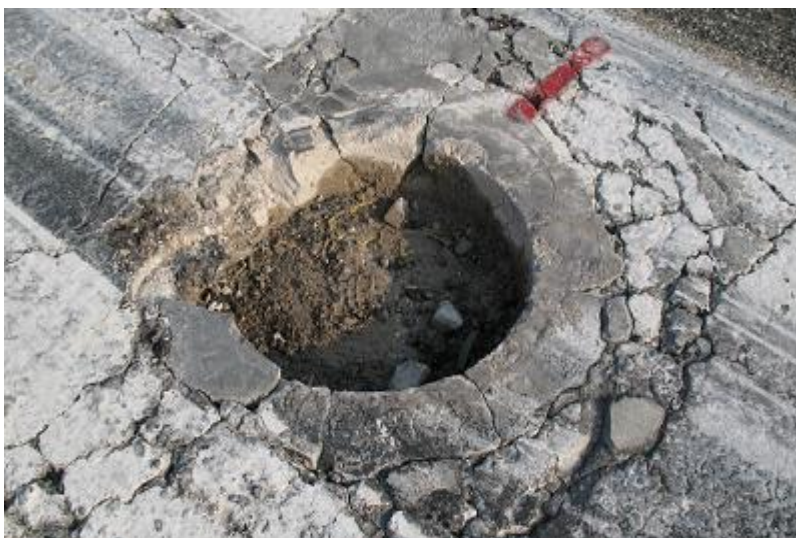
Inoltre, l'alloggiamento da cui si è distaccato il segnale incassato presenta una perfetta forma cilindrica, con spigoli pressoché intatti (foto 6 in allegato "A"). Queste evidenze dimostrano che l'installazione iniziale del segnale non è stata effettuata in conformità alle pratiche standard previste nel caso di "base bassa", che richiedono di affogare il segnale all'interno di resina epossidica precedentemente versata nell'alloggiamento. Infatti, in quest'ultimo caso, si sarebbe trovato materiale sigillante su tutta la superficie esterna della base del segnale incassato ed il suo alloggiamento sulla pista sarebbe stato letteralmente "strappato" per diversi centimetri oltre i bordi.

Foto 5: alloggiamento da cui si è staccata la plafoniera n. 43.

A seguito dell'evento sono state adottate delle immediate azioni di messa in sicurezza della pista da parte del gestore aeroportuale ed in data 5 ottobre 2009 aveva luogo una visita ispettiva alle infrastrutture di volo da parte dell'ENAC. In particolare, si è provveduto alla rimozione di tutti i segnali incassati costituenti le luci d'asse pista ed al livellamento dei relativi alloggiamenti con appositi riempitivi.

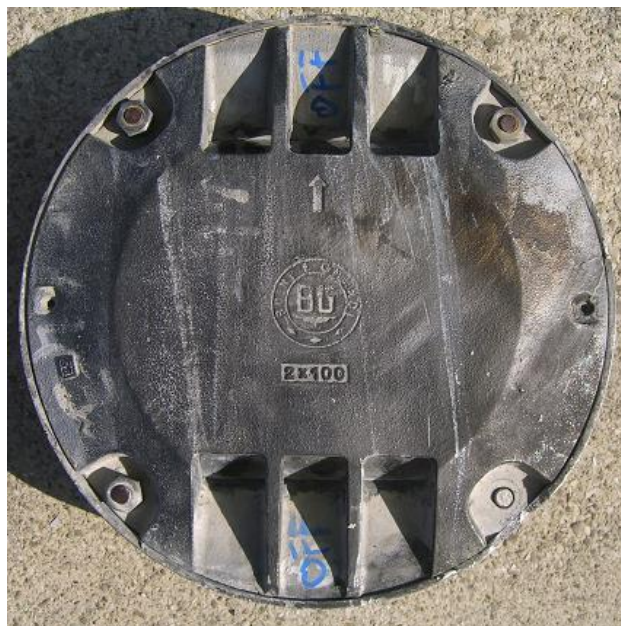
Foto 6: vista dall'alto della plafoniera n. 43 dopo l'evento.

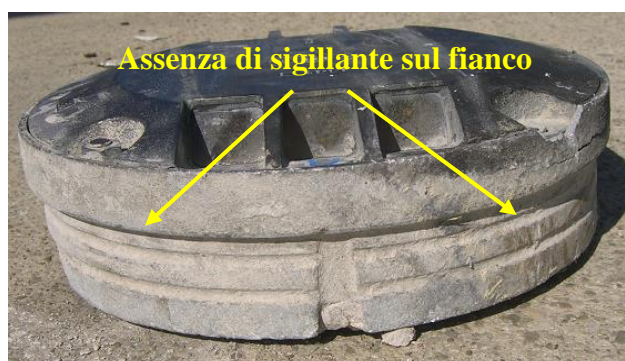
Si nota, in particolare, che il materiale utilizzato per fissare la base del segnale al proprio alloggiamento è presente soltanto in una zona anulare nella parte inferiore della base, direttamente a contatto con il suolo (foto 8 in allegato "A"), mentre non è presente alcuna traccia di materiale sigillante per tutta la superficie laterale del segnale (foto 7 in allegato "A").

Foto 7: vista laterale della plafoniera n. 43 (gusci superiore e inferiore collegati tramite bulloni).

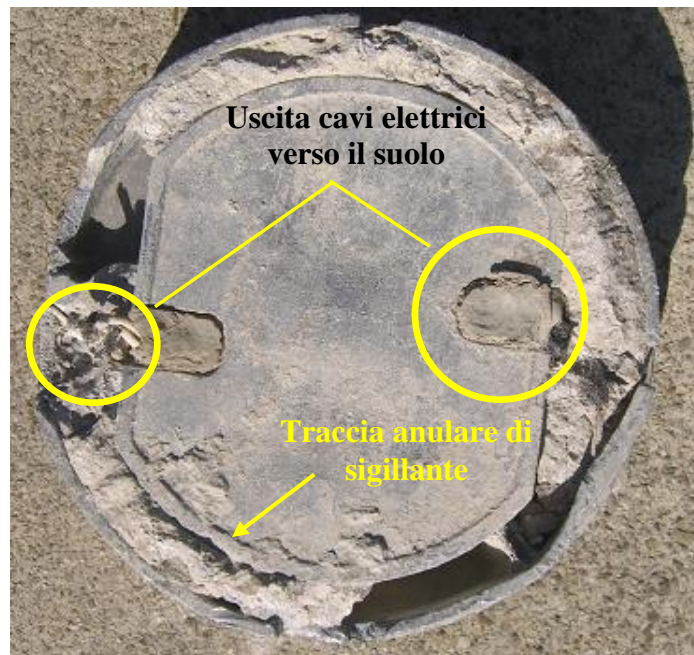
La causa dell'evento è da attribuire ad una non corretta installazione di uno dei segnali incassati delle luci d'asse pista.

Tale circostanza, in virtù delle ripetute sollecitazioni prodotte dal passaggio dei ruotini anteriori degli aeromobili, ha causato il distacco improvviso del segnale dal proprio alloggiamento ed i conseguenti danneggiamenti al B757-200 marche RA-73016, che in quel momento stava effettuando la corsa di decollo.

Foto 8: vista inferiore della plafoniera n. 43 dopo l'evento (parte a contatto con il suolo).

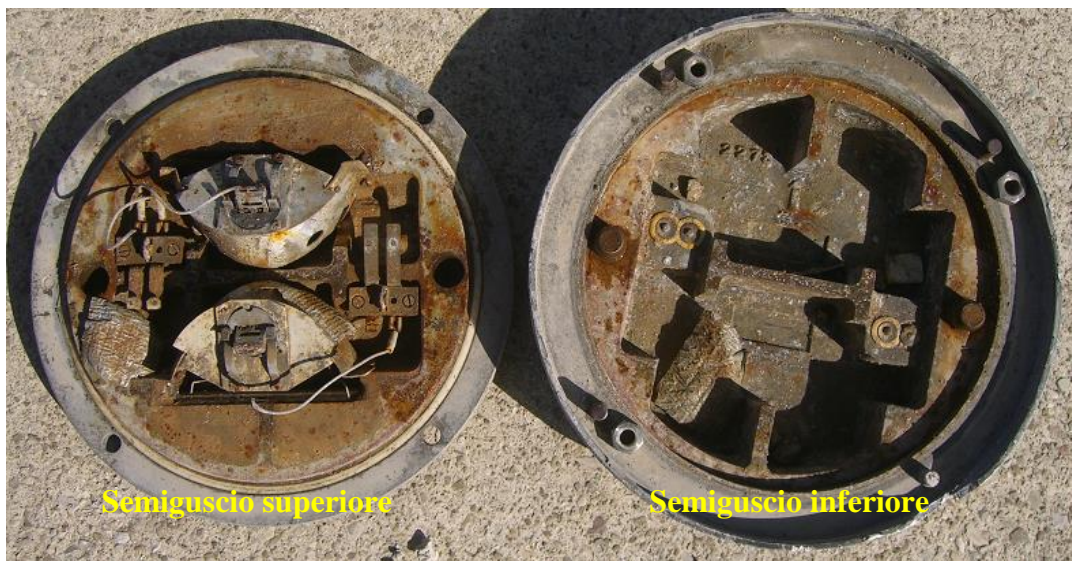
Foto 9: plafoniera n. 43 smontata dopo l'evento.

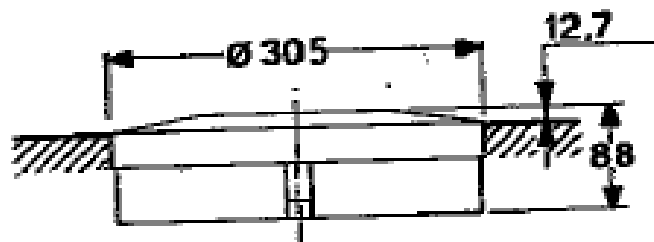
Le dimensioni d'ingombro del segnale incassato sono di 305 mm di diametro e 88 mm di spessore, che fuoriesce dal piano della pista per 12,7 mm (figura 1 in allegato "A").

Figura 1: dimensioni di ingombro (mm) segnale incassato PK2X100.
