RELAZIONE D'INCHIESTA

**INCONVENIENTE GRAVE
occorso all'aeromobile
CESSNA 172SP marche di identificazione D-EGTB,
aeroporto di Roma Fiumicino (LIRF),
10 luglio 2015**

aeromobile Cessna 172SP marche D-EGTB

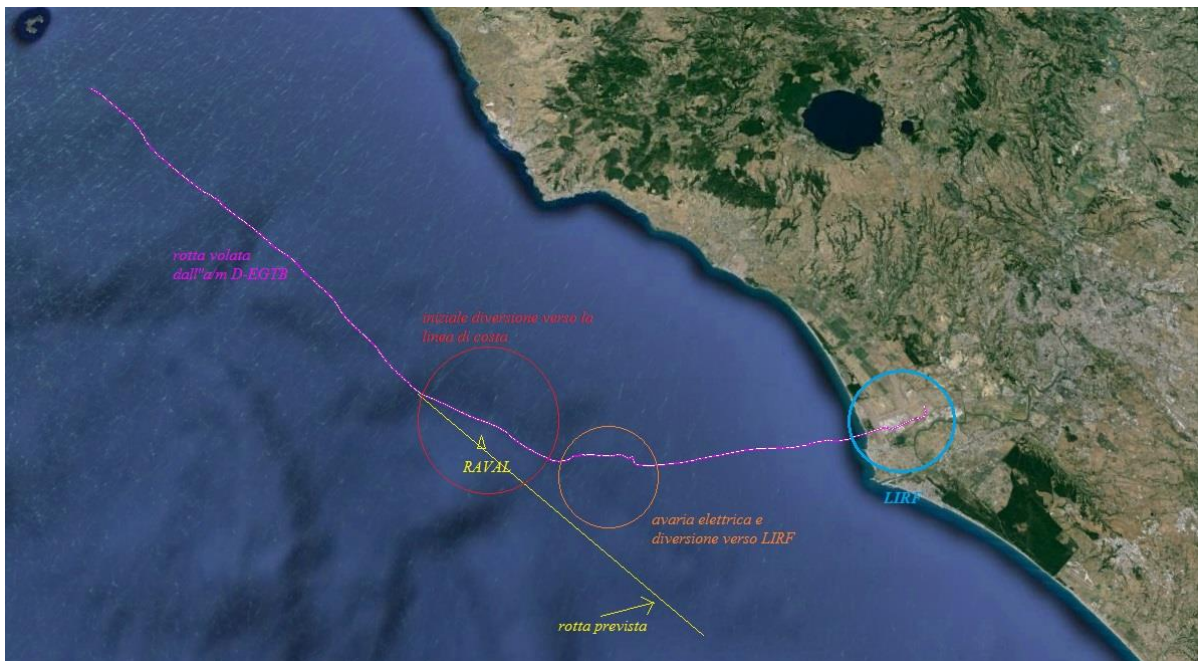
Il D-EGTB stava andando, con piano di volo VFR, dall'aeroporto di Marina di Campo a quello di Salerno, seguendo la seguente rotta: GILIO, MEDAL e ELVIN.

Figura 1: D-EGTB, rotta volata e rotta prevista.

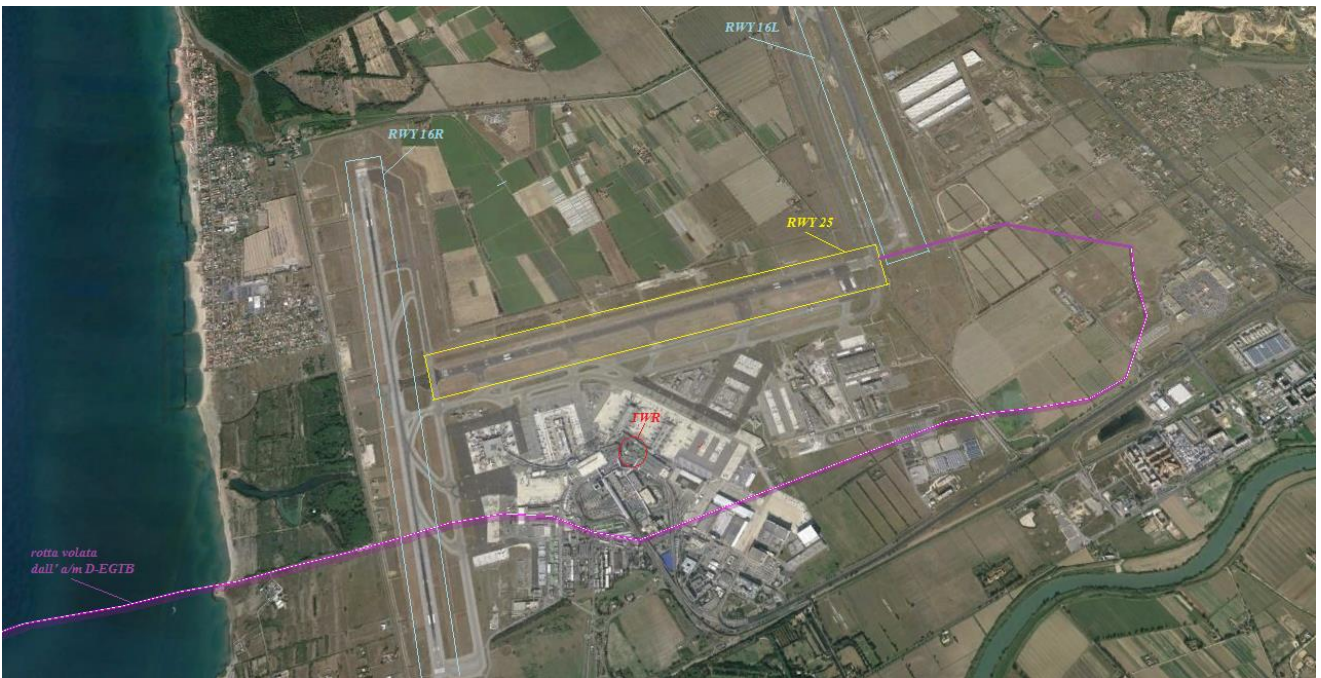
Come emerge osservando i plottaggi radar (figura 2), si rileva che il D-EGTB, nell’effettuare il predetto sottovento, transitasse alle spalle della TWR, per poi portarsi in base e finale.

Il velivolo atterrava quindi intorno alle 15.30’ sulla RWY 25, sorvolando, in fase di atterraggio, il SAR 10 che stava effettuando una ispezione in pista.

Figura 2: traccia radar della rotta volata dal D-EGTB in fase di atterraggio per RWY 25.

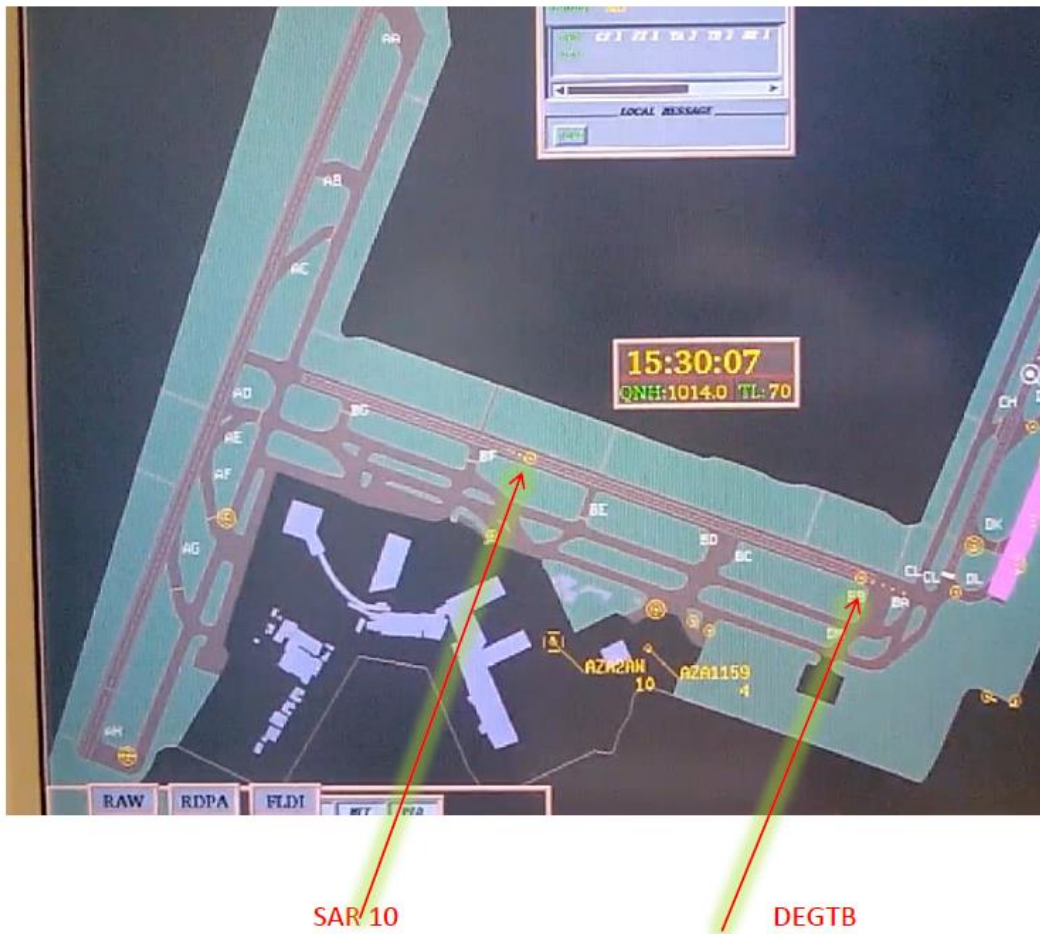
Alle 15.31'42" Fiumicino TWR chiede al SAR 10 se avesse visto qualcosa, ricevendo, per risposta, che un aeroplano aveva sorvolato il mezzo. Al riguardo, l'operatore presente sul SAR 10 rappresentava di aver provato a contattare la TWR per segnalare l'emergenza (15.30'39"), senza però ricevere un riscontro. In realtà, dalle menzionate comunicazioni emergerebbe che proprio in quello stesso momento la TWR stesse parlando con un altro mezzo di superficie (SAR 22), al quale rappresentava, ragionevolmente con riferimento al D-EGTB, che «non sappiamo chi sia questo traffico».

dei predetti *screenshot* (figura 3) è relativo agli attimi precedenti il sorvolo del mezzo di superficie SAR 10 da parte del D-EGTB.

Figura 3: screenshot tratto dal SMR poco prima dell'atterraggio del D-EGTB e del sorvolo del mezzo SAR 10.

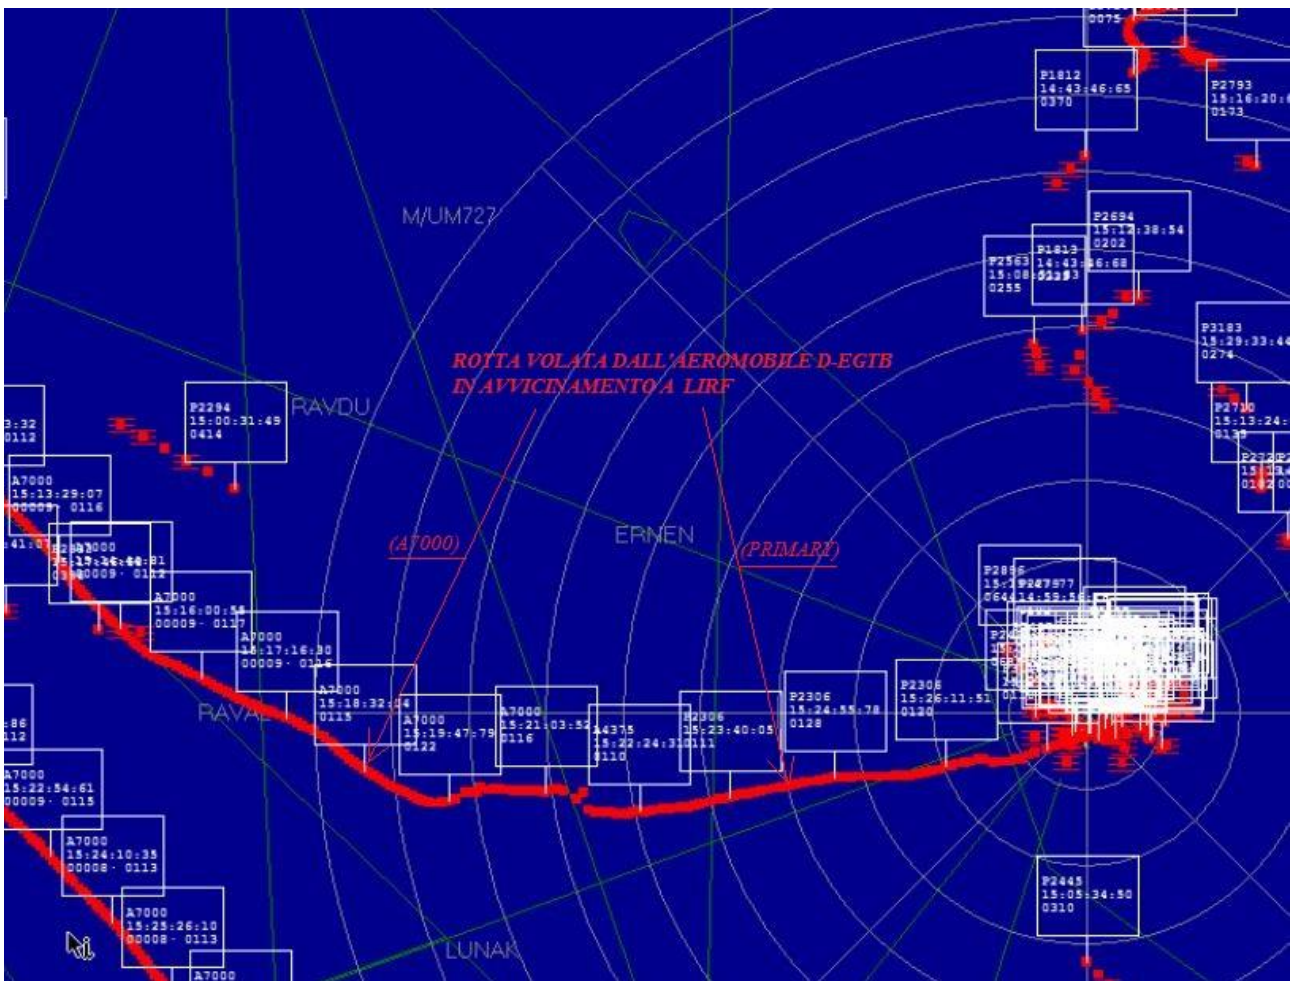
- uno scostamento rispetto alla rotta prevista di circa 20 gradi verso Est;
- l'interruzione della trasmissione del predetto codice transponder, a seguito del quale il velivolo viene rilevato soltanto dal radar primario e rappresentato sullo schermo radar con un codice "P" (*Primary*);
- il velivolo che vola *inbound* all'aeroporto di Roma Fiumicino, seguendo approssimativamente una rotta magnetica di circa 070° (figura 4).

Figura 4: plothaggio radar dell'aeromobile relativo alla diversione del D-EGTB sull'aeroporto di Roma Fiumicino.
