AGENZIA NAZIONALE PER LA SICUREZZA DEL VOLO

RAPPORTO D'INCHIESTA

**INCONVENIENTE GRAVE OCCORSO AGLI AEROMOBILI
B737, MARCHE SU-GBH (VOLO EGYPTAIR 3008)**

B777, MARCHE EI-CRS (VOLO AIR EUROPE 7924)

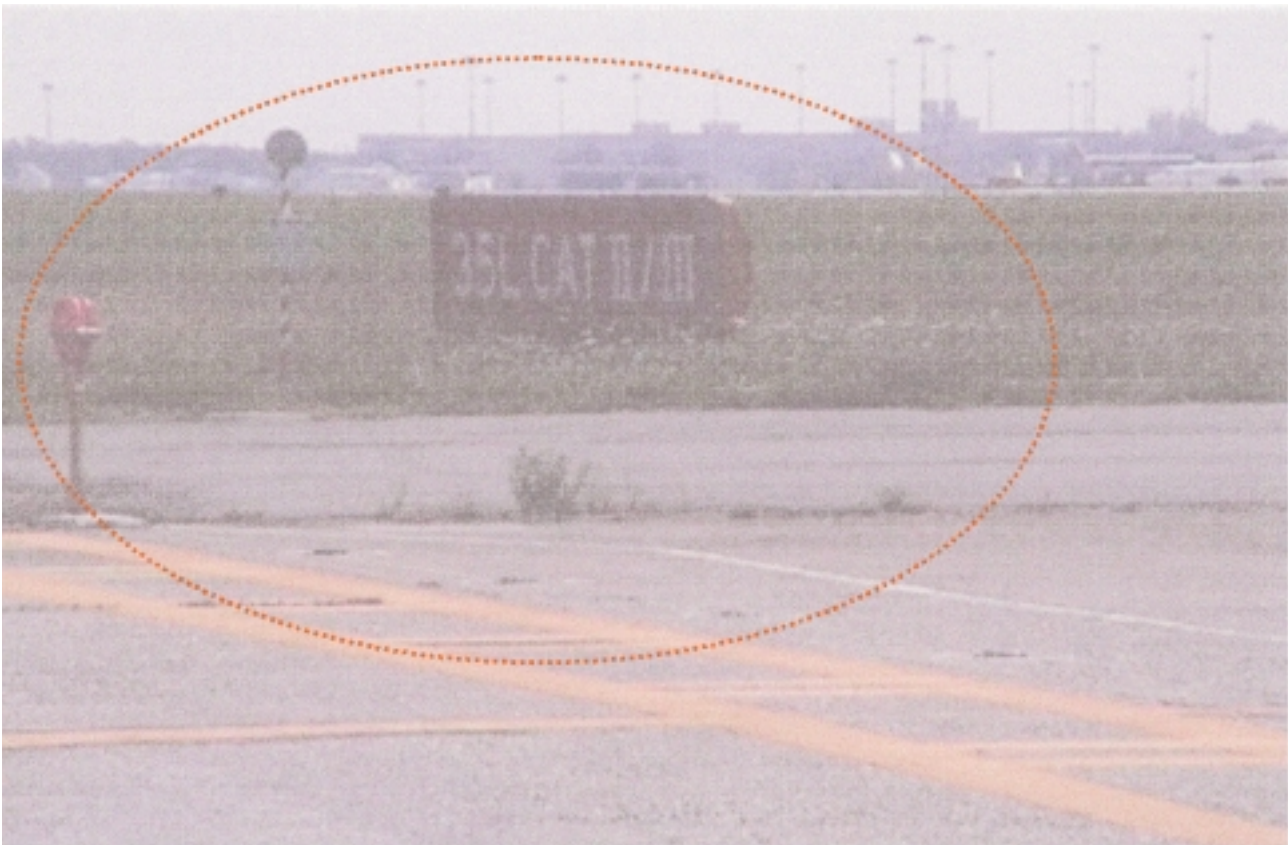
Foto 1

c) In data 23.08.2001 sono state ispezionate le principali vie di rullaggio di Malpensa, con particolare riferimento alla via di rullaggio *BA* (erroneamente percorsa dall'aeromobile egiziano), ove è stata riscontrata la mancanza di segnaletica standard che evidenzi al pilota ed ai conducenti dei mezzi di superficie la presenza di un punto di attesa "*holding position*" (Pattern Annex 14, Cap. 5.2.9.3) e la mancanza della segnaletica verticale con i riferimenti specifici della pista 17R (si veda allegato A - foto 1).

Raccordo BA - Segnaletica esistente al momento dell'evento relativa a Holding Position - Pattern tipo B per operazioni con bassa visibilità CAT II e III per pista 35 L. Risulta mancante quella di Pattern tipo A per pista 17 R

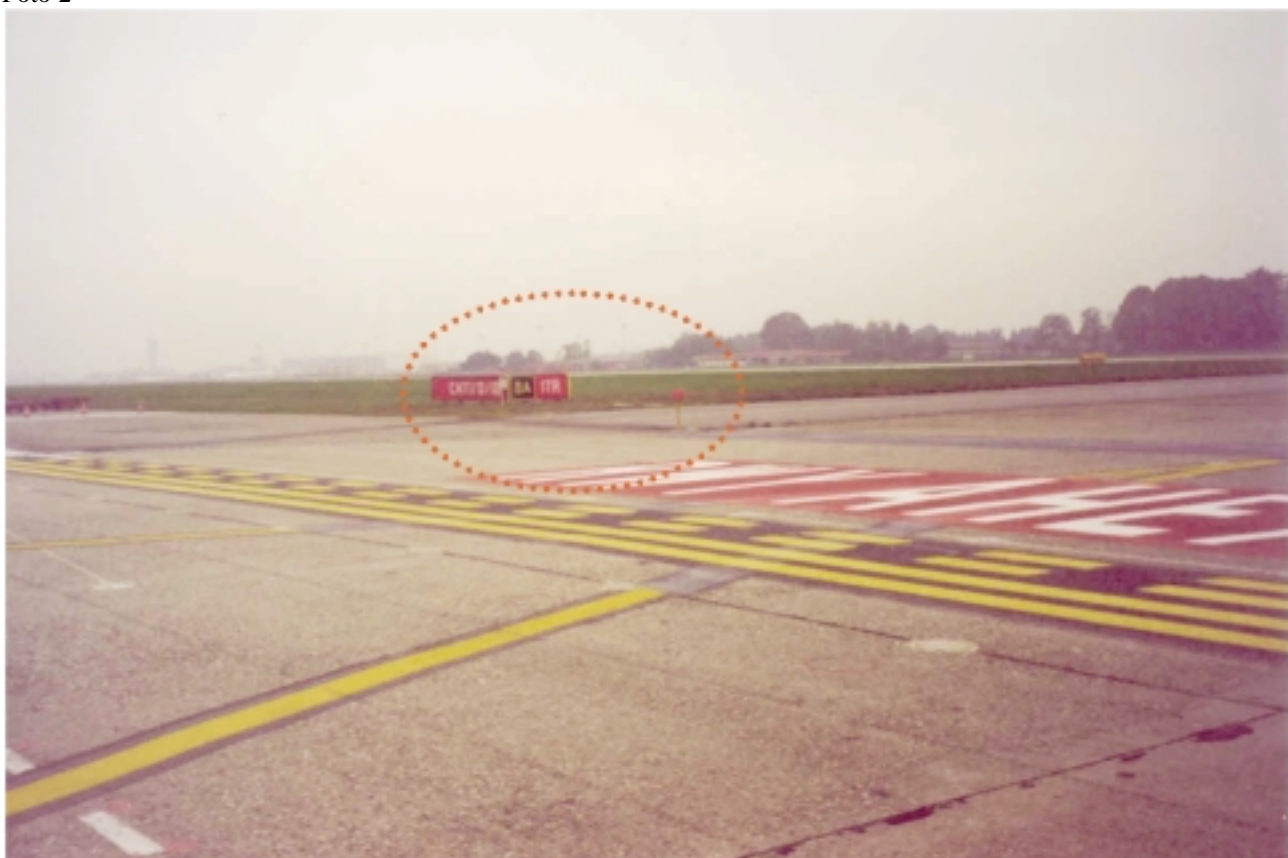
Foto 2

d) In data 5.11.2001 è stato eseguito un secondo sopralluogo sul raccordo *BA* per acquisire ulteriori elementi utili per l'inchiesta; riscontrando altresì l'adeguamento avvenuto in relazione alla segnaletica verticale e orizzontale sul raccordo *BA* per Pista 17R (si veda allegato A - foto 2).

Raccordo BA - La segnaletica di foto 1 è stata rimossa e sostituita con quella relativa a Holding Position - Pattern tipo A per pista 17 R

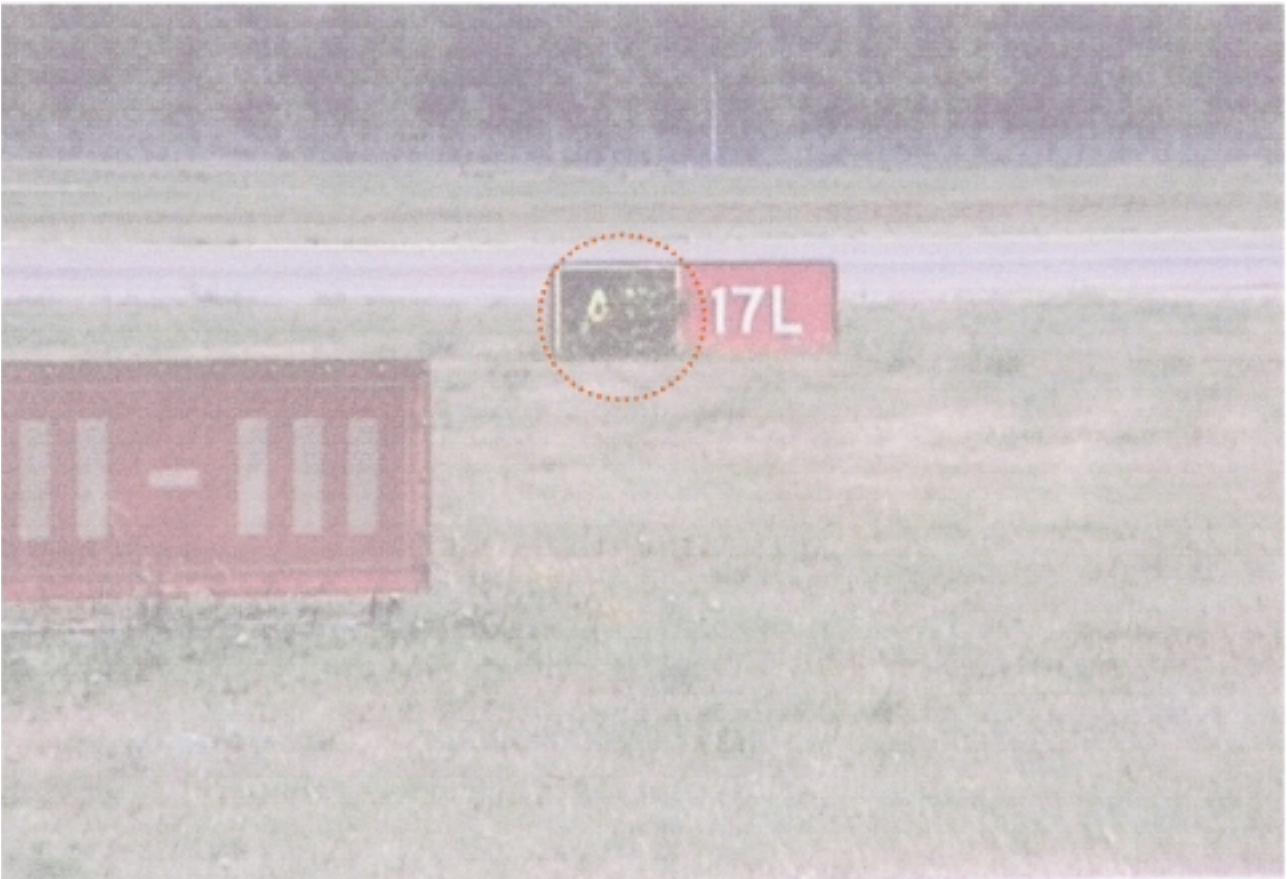
Foto 3

La stessa carenza di cui sopra è stata inoltre riscontrata sulle vie di rullaggio *D* e *CB* in prossimità della pista 35R/17L, mentre sulle altre principali vie di rullaggio la segnaletica in questione risultava presente anche se, in alcuni casi, parzialmente coperta da arbusti (si veda allegato A - foto 3 e 4).

Raccordo AB - Stato di manutenzione della segnaletica verticale

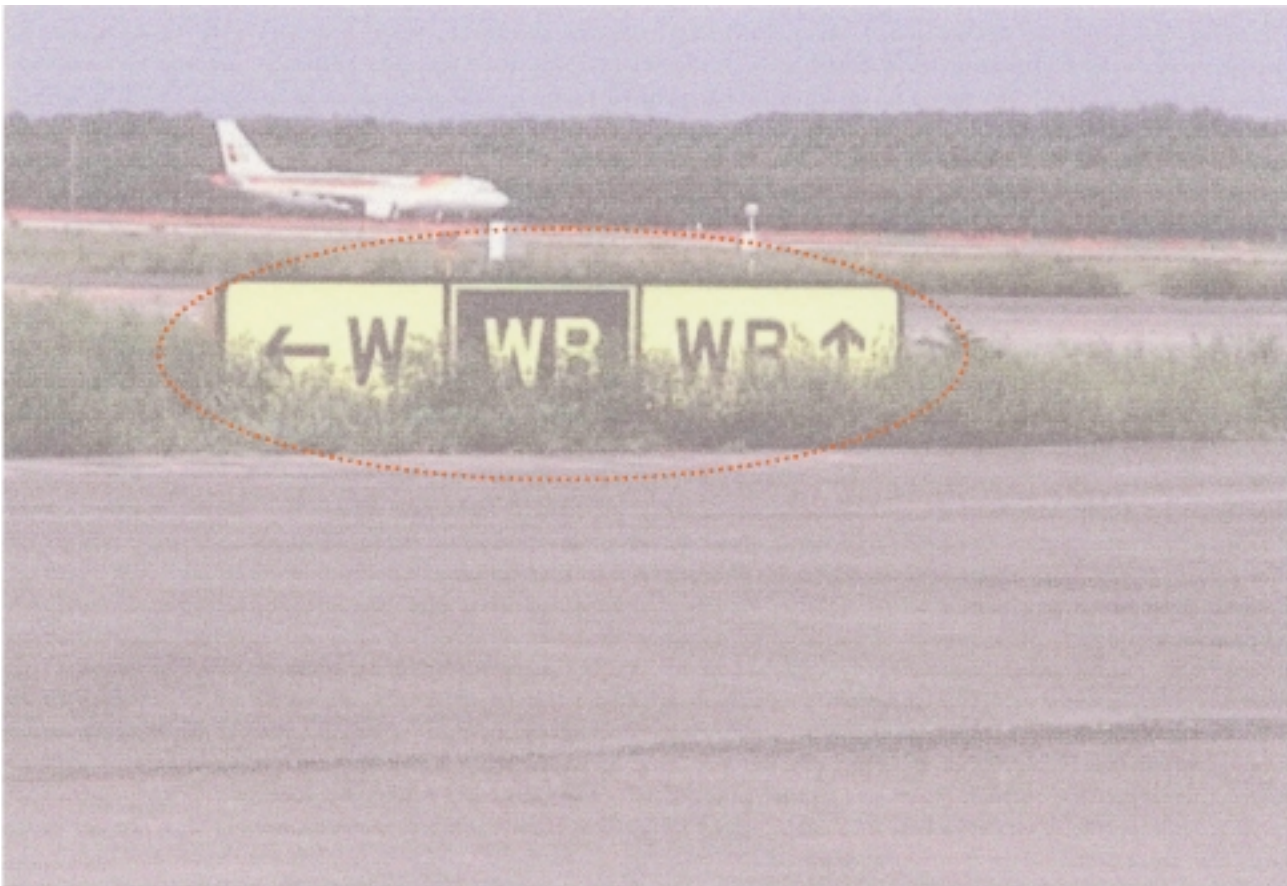
Foto 4

Raccordo WB - Stato di manutenzione della segnaletica verticale

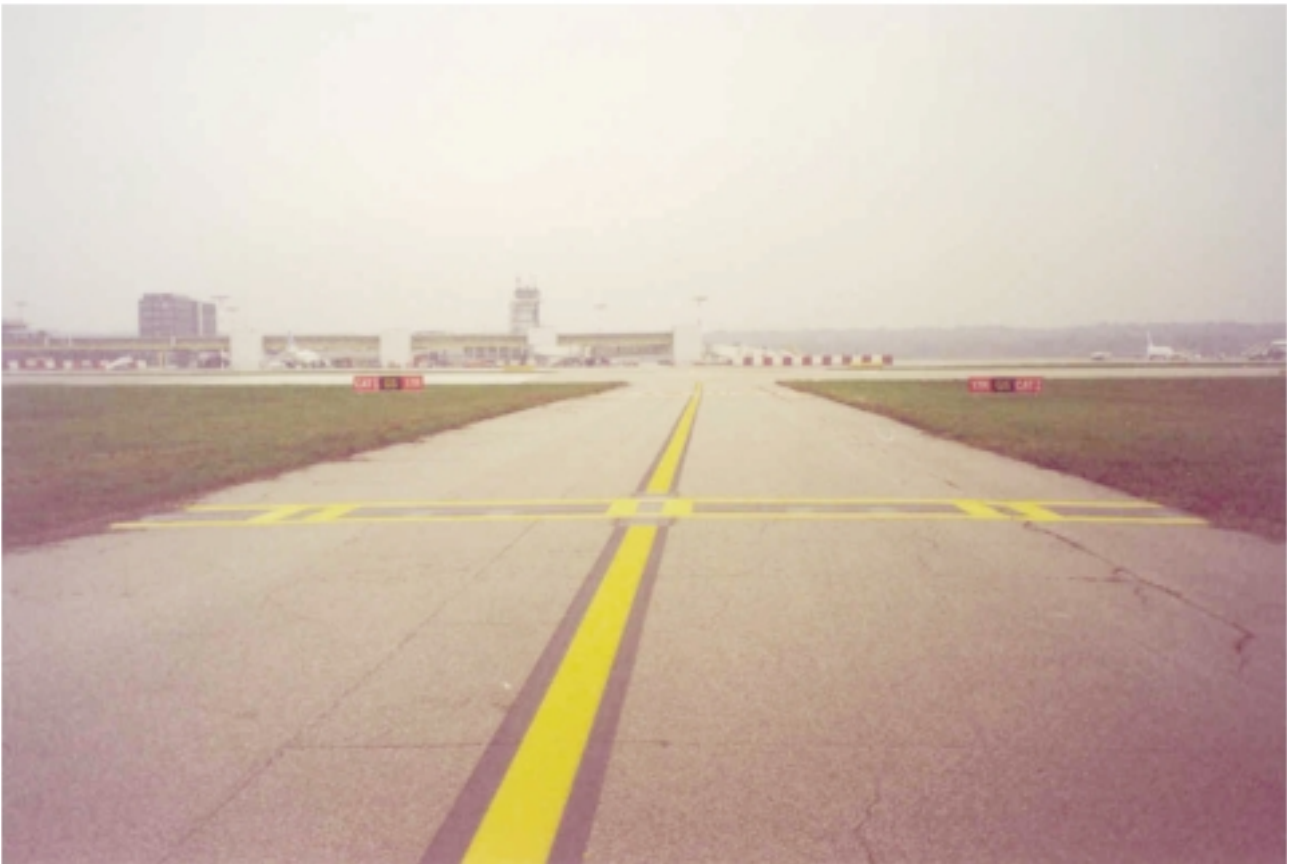
Foto 5

Nel corso di questo sopralluogo è altresì emerso che il raccordo collegante la pista 17R/35L all'area *GS Aviation* (denominato *GS*) era mancante delle segnaletiche luminose previste per condizioni meteorologiche di bassa visibilità (si veda allegato A - foto 5 e 6). Stante questa situazione è stato ritenuto opportuno inviare un ulteriore MESSAGGIO DI ALLERTA in data 9.11.2001 (in allegato).

Raccordo GS - Segnaletica orizzontale priva delle indicazioni luminose previste per operazioni con bassa visibilità

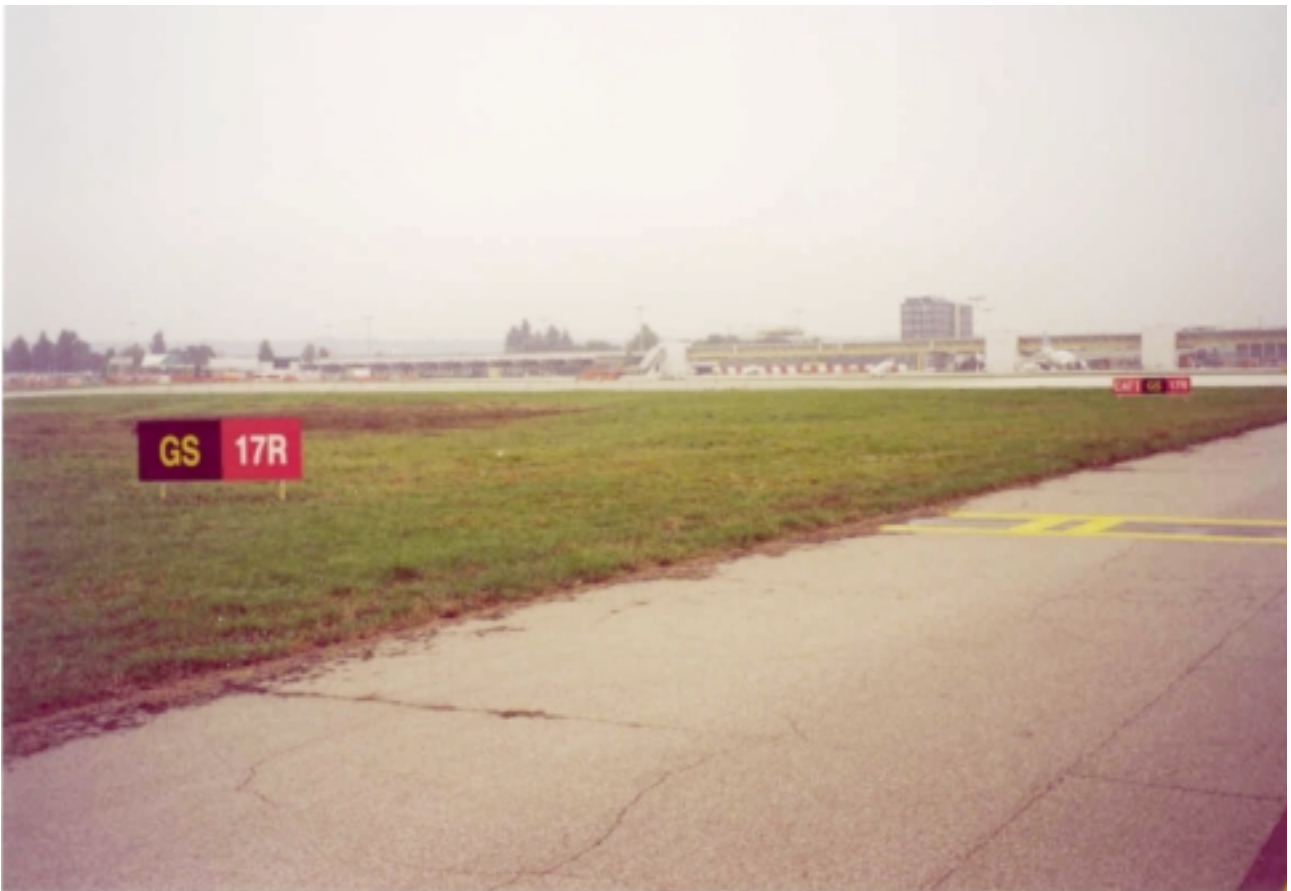
Foto 6

Raccordo GS - Segnaletica verticale non conforme ai requisiti previsti per operazioni con bassa visibilità
