RELAZIONE D'INCHIESTA

INCIDENTE
occorso all'aeromobile
Reims Aviation Cessna FR 172J marche I-CEND,
in prossimità dell'aviosuperficie "Eremo della Giubiliana" (RG),
11 gennaio 2007

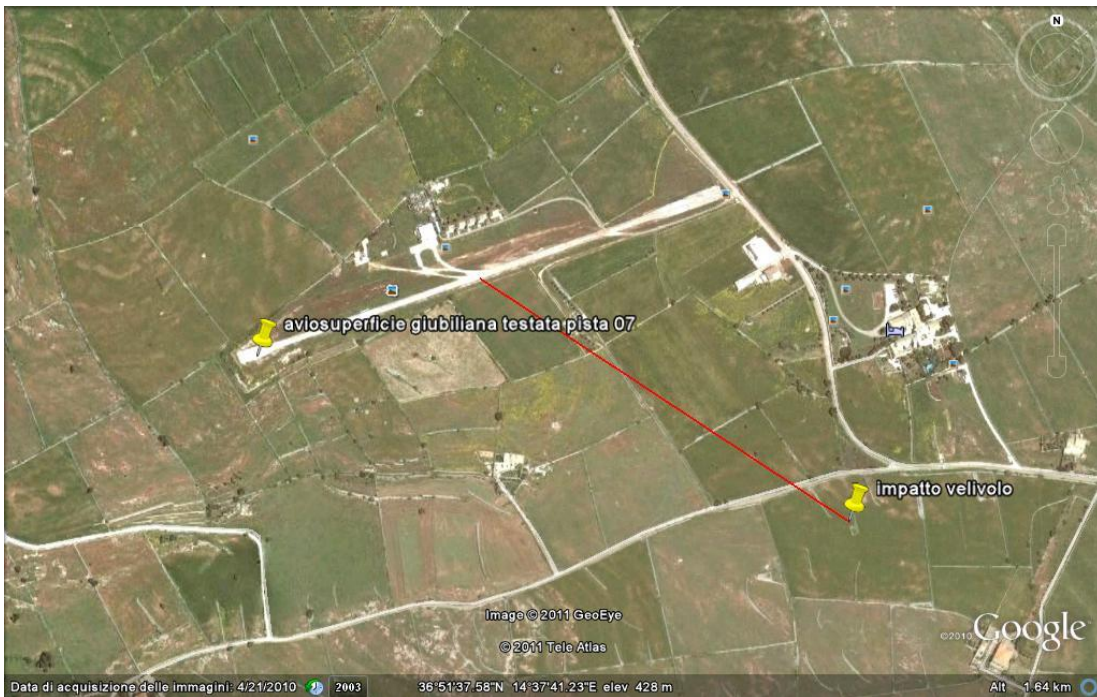
Foto 2: luogo dell'impatto dell'I-CEND (su supporto Google Earth).

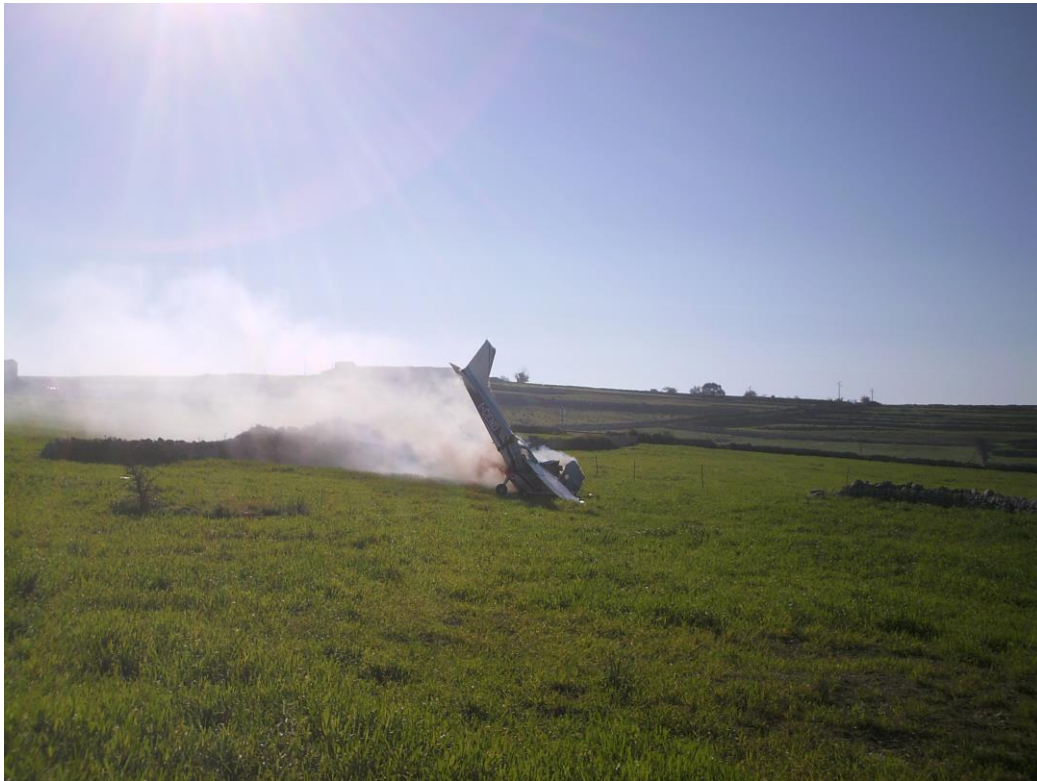
L'impatto con il suolo è avvenuto con un alto angolo di incidenza e inclinazione alare a sinistra. In foto 3 si nota infatti la posizione quasi verticale della coda dell'aeromobile, prima che collassasse a seguito dell'incendio.

Foto 3: l'I-CEND ripreso subito dopo l'incidente, prima che l'incendio lo distruggesse estesamente.

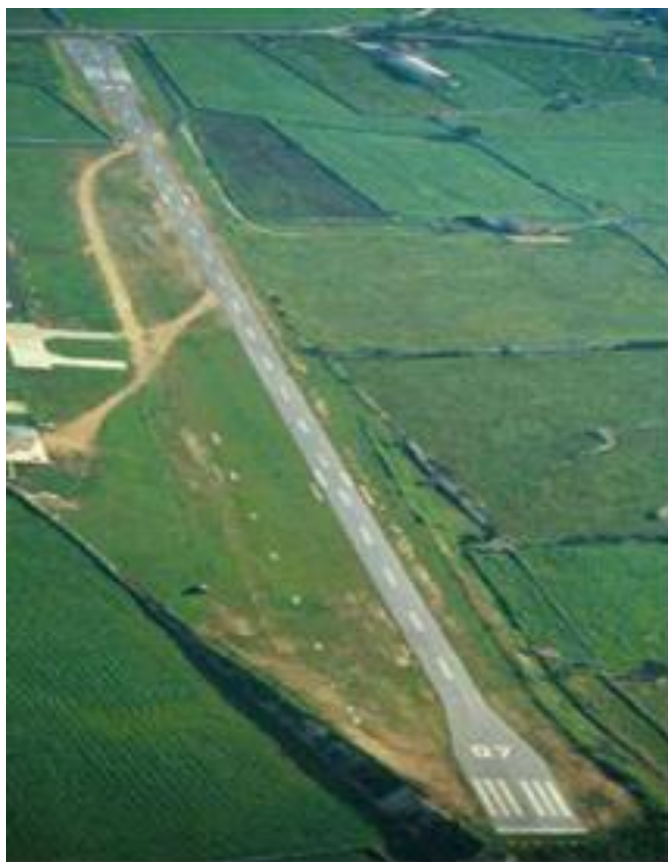
Ubicata su un altopiano a 1401 piedi/427 m di altitudine, in provincia di Ragusa, l'aviosuperficie "Eremo della Giubiliana" (foto 4) è stata realizzata su una striscia di terreno compattato (asfaltato nella parte centrale) ed è dotata di segnaletica orizzontale; la RWY, denominata 07/25, è lunga circa 680 m e larga 20 m. La pista, inserita in un'area collinare, è realizzata per due terzi della sua lunghezza sul pendio dell'ondulazione collinare della zona, mentre la restante parte è stata ottenuta con un terrapieno di livellamento. La testata RWY 07 termina esattamente sul ciglio del terrapieno, in sopraelevazione di circa 30 m rispetto al declivio del terreno immediatamente circostante, che si accentua in un ampio avvallamento parallelo al lato a valle della pista.

Foto 4: aviosuperficie "Eremo della Giubiliana" (su supporto Google Earth).

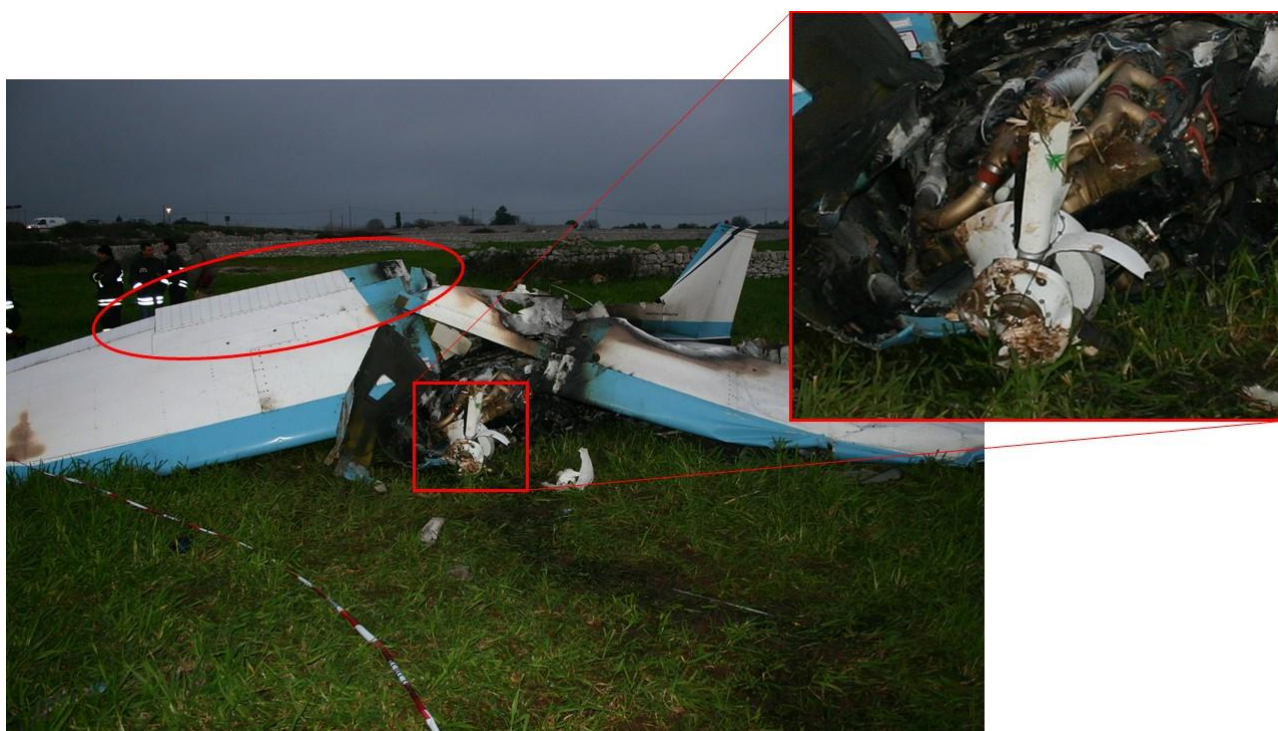
L'incendio sviluppatosi dopo l'impatto al suolo ha distrutto soprattutto la parte centrale dell'aeromobile (foto 5). La semiala destra è rimasta pressoché integra e i flap apparivano in posizione retratta.

Il tipo di deformazione dell'elica indicherebbe che la stessa, al momento dell'impatto, fosse in rotazione, confermando, così, indirettamente, che il motore stesse funzionando. Non è stato tuttavia possibile risalire alla posizione del passo dell'elica al momento dell'incidente.

Foto 5: notare la posizione dei flap e i danni subiti dal gruppo motopropulsore.

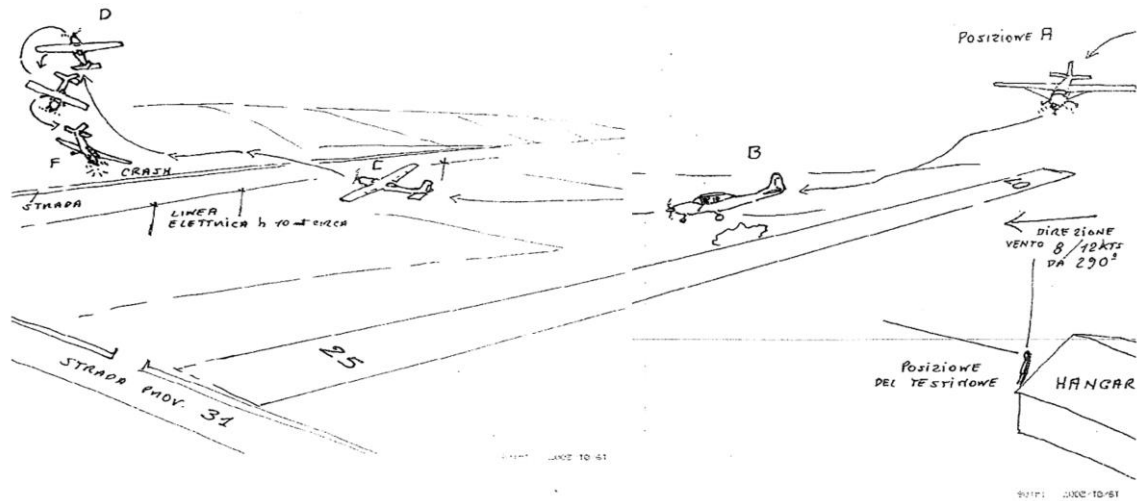
Egli ha riferito di aver visto l'aeromobile provenire da Ovest, attraversare perpendicolarmente la pista, per poi virare sulla destra e presentarsi in direzione del finale RWY 07. Raggiunta la parte iniziale della pista, l'aeromobile iniziava una virata a destra, sorvolando i prati adiacenti e ubicati sul lato destro della stessa pista. A questo punto percepiva un incremento di giri del motore e contestualmente vedeva il velivolo perdere quota e sorvolare a bassa quota e a bassa velocità il terreno sottostante. Il velivolo recuperava qualche metro di quota e iniziava una virata sulla sinistra, a cui faceva seguito una perdita di quota e lo schianto verticale sul terreno; subito dopo l'aereo prendeva fuoco.

La ricostruzione della dinamica dell'incidente sulla base della testimonianza in questione è riportata in figura 2.

Figura 2: ricostruzione della dinamica dell'incidente sulla base di una testimonianza.

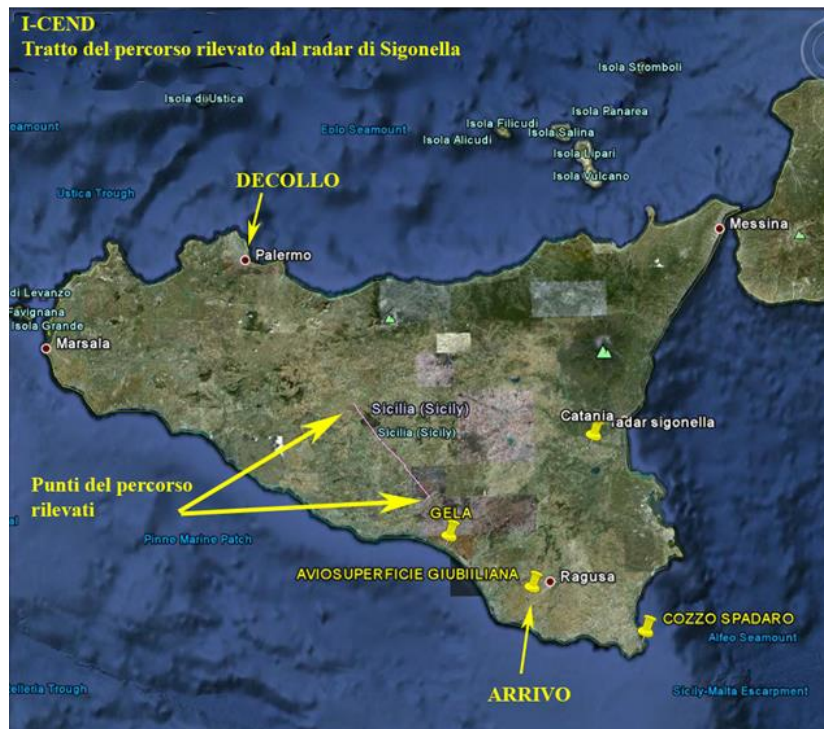
L’ANSV ha anche acquisito i tracciati radar della stazione di Sigonella, dai quali si evince una porzione della rotta seguita dall’I-CEND alla quota di circa 4000 piedi (foto 6).

Foto 6: tracciato radar relativo ad una parte del volo (su supporto Google Earth).
