RELAZIONE D'INCHIESTA

INCIDENTE

AW139 marche di identificazione I-TNDD,

7 ottobre 2017

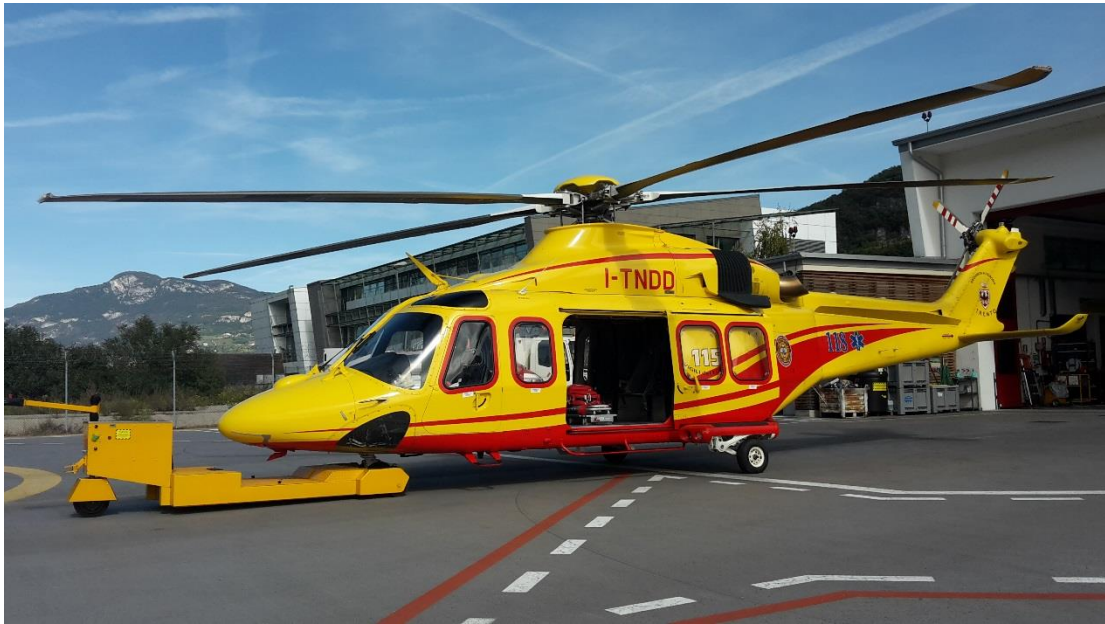
Foto 1: l'AW139 marche I-TNDD ripreso sull'aeroporto di Trento Mattarello dopo l'accadimento dell'evento.

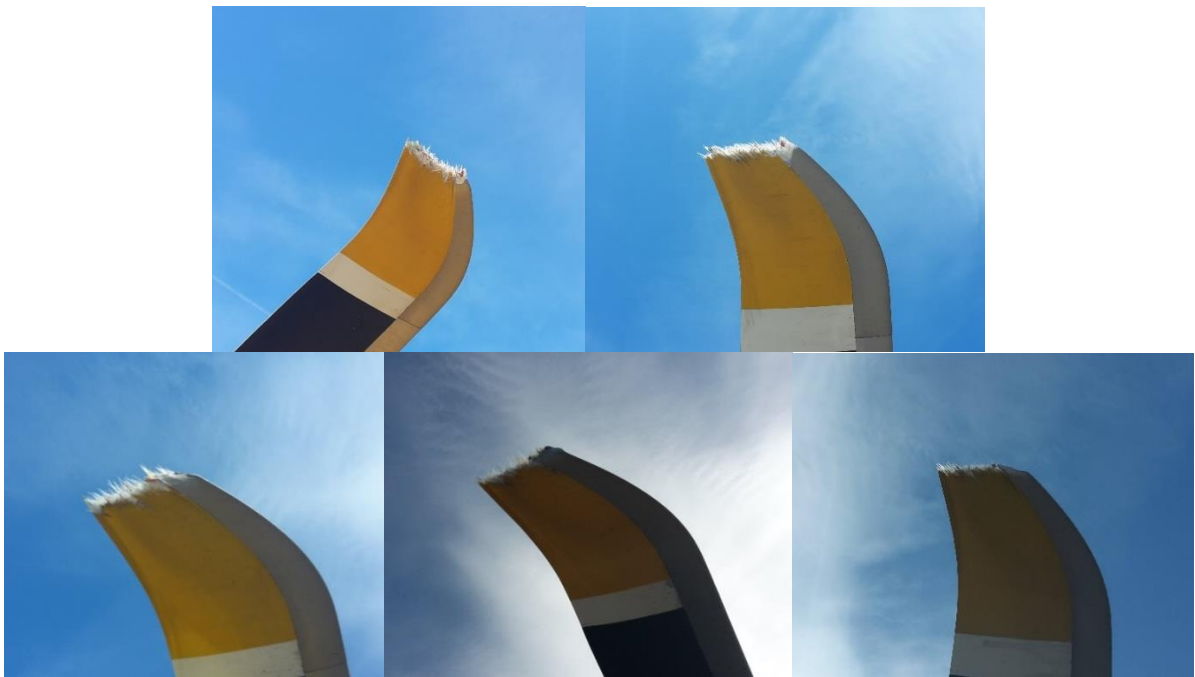
Tipo dell'aeromobile e marche	Elicottero Agusta AW139 (oggi Leonardo-Divisione elicotteri) marche I-TNDD (foto 1 ²).
Data e ora	7 ottobre 2017, 08.27' UTC.
Luogo dell'evento	Durante una operazione in <i>hovering</i> con utilizzo del verricello in prossimità della parete del Monte Casale, località Pietramurata (TN).
Descrizione dell'evento	<p>Il 7 ottobre 2017, a seguito della chiamata della centrale operativa del 118, l'equipaggio dell'AW139 marche I-TNDD decollava dall'aeroporto di Trento Mattarello alle 08.14' per effettuare una missione di intervento primario presso la parete del Monte Casale, in località Pietramurata (TN), per soccorrere un ragazzo caduto per circa 20 m mentre era in arrampicata in parete. A bordo dell'elicottero erano presenti 5 persone: pilota, HHO/HEMS CM, TE, medico e infermiere.</p> <p>Dopo aver individuato la persona ferita alla base della parete rocciosa, situata a circa 2100 piedi di altitudine, veniva inizialmente verricellato il TE; successivamente, tenuto conto dello stato del ferito, venivano verricellati, sostanzialmente nello stesso luogo, anche il medico e l'infermiere. Mentre a bordo dell'elicottero c'erano soltanto lo HHO/HEMS CM e il pilota, quest'ultimo comunicava il sospetto di aver sfiorato la roccia con le pale del rotore principale. Successivamente, l'elicottero si dirigeva verso il campo base di Pietramurata, dove era stato originariamente concordato con il soccorso alpino di prelevare altri soccorritori.</p> <p>Dopo l'atterraggio a Pietramurata, lo HHO/HEMS CM effettuava un controllo visivo del rotore, dal quale emergeva un possibile danneggiamento non meglio valutabile per il fatto che le pale erano in rotazione sotto la spinta dei motori in moto. A questo punto il pilota decideva di non spegnere l'elicottero e di rientrare all'aeroporto di Trento Mattarello per effettuare i controlli del caso; durante tale volo non venivano rilevati problemi di controllo dell'aeromobile.</p> <p>Una volta a destinazione, veniva riscontrato l'effettivo danneggiamento delle estremità delle 5 pale del rotore principale (foto 2).</p>

L'elicottero ha riportato il danneggiamento delle estremità delle 5 pale del rotore principale, ognuna delle quali ha subito una decurtazione di 7/9 cm di materiale. Il danneggiamento ha anche interessato la protezione in acciaio del bordo di attacco delle stesse pale (esempio in foto 3). A seguito dell'evento si è resa necessaria la sostituzione di tutte le pale del rotore principale e la effettuazione di una serie di ispezioni dettagliatamente definite dal costruttore dell'aeromobile.

Foto 2: danneggiamenti subiti dalle estremità delle pale del rotore principale.

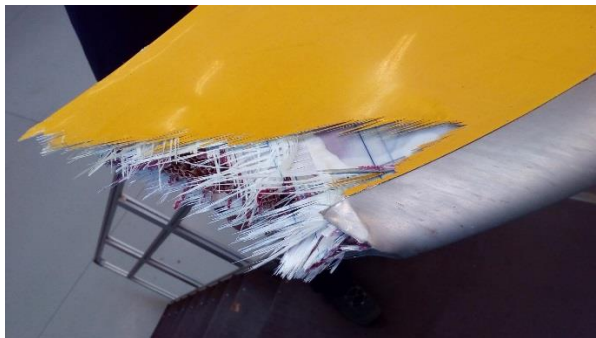
Foto 3: primo piano del danneggiamento di una delle pale del rotore principale.

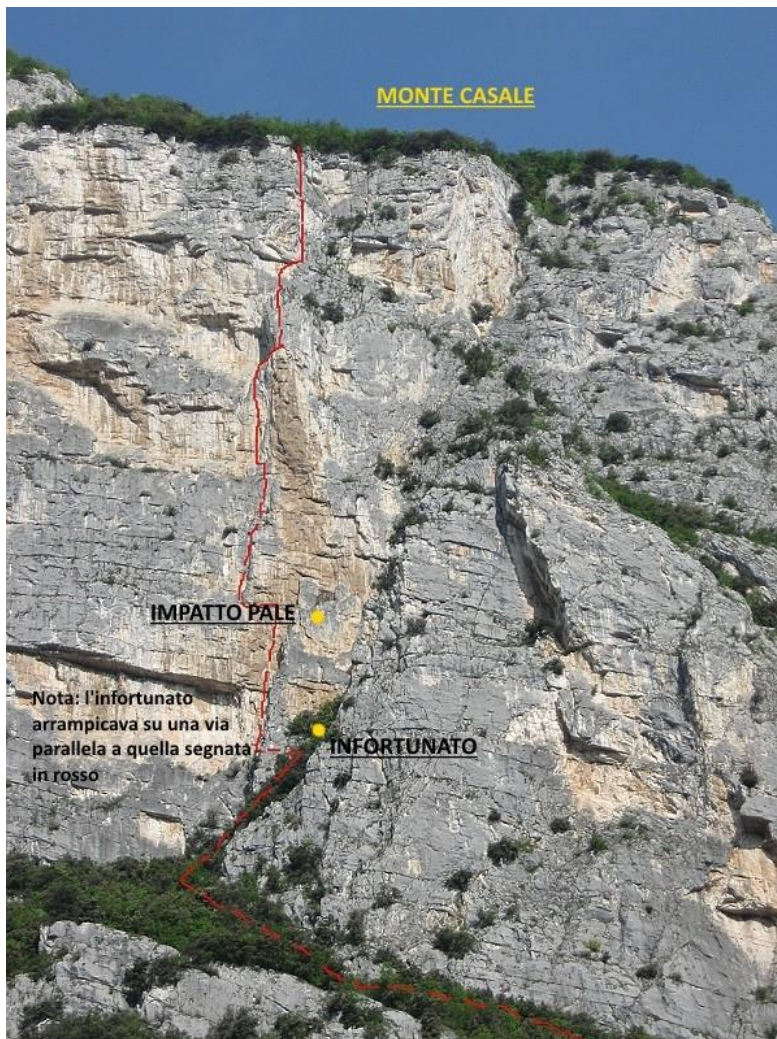
L'evento è occorso in prossimità della parete del Monte Casale, in località Pietramurata (TN) (foto 4).

È ragionevole ritenere che lo sfondo giallo-grigiastro della parete rocciosa di fronte alla quale era posizionato ortogonalmente l'elicottero non abbia agevolato il pilota nel determinare la distanza delle pale del rotore principale dalla parete stessa, tenuto peraltro conto che le pale, nell'ultima parte, sono verniciate di giallo per definirne il limite esterno, confondendosi però così con lo sfondo della citata parete.

Foto 4: luogo dell'incidente sulla base delle informazioni acquisite.

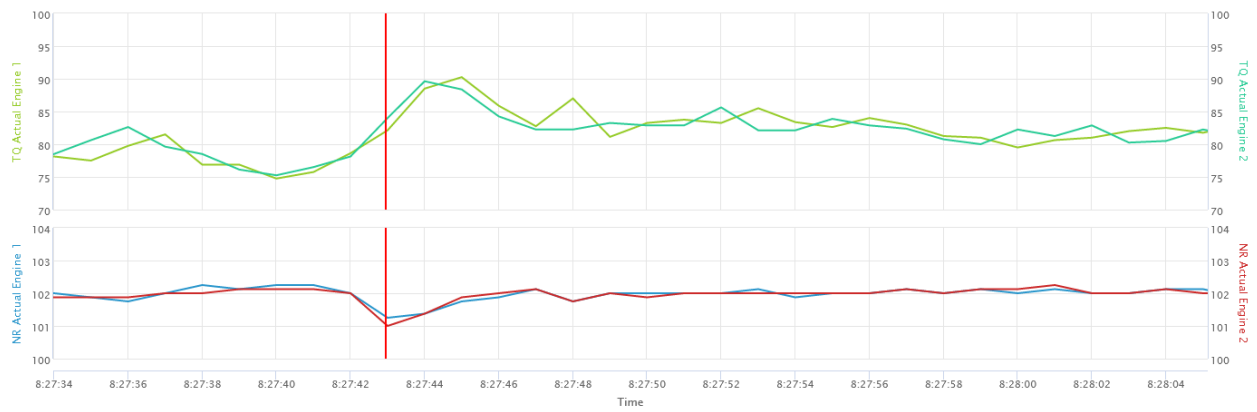
Figura 2: dati FDR, coppia dei motori e NR al momento dell’impatto, indicato con la linea rossa.

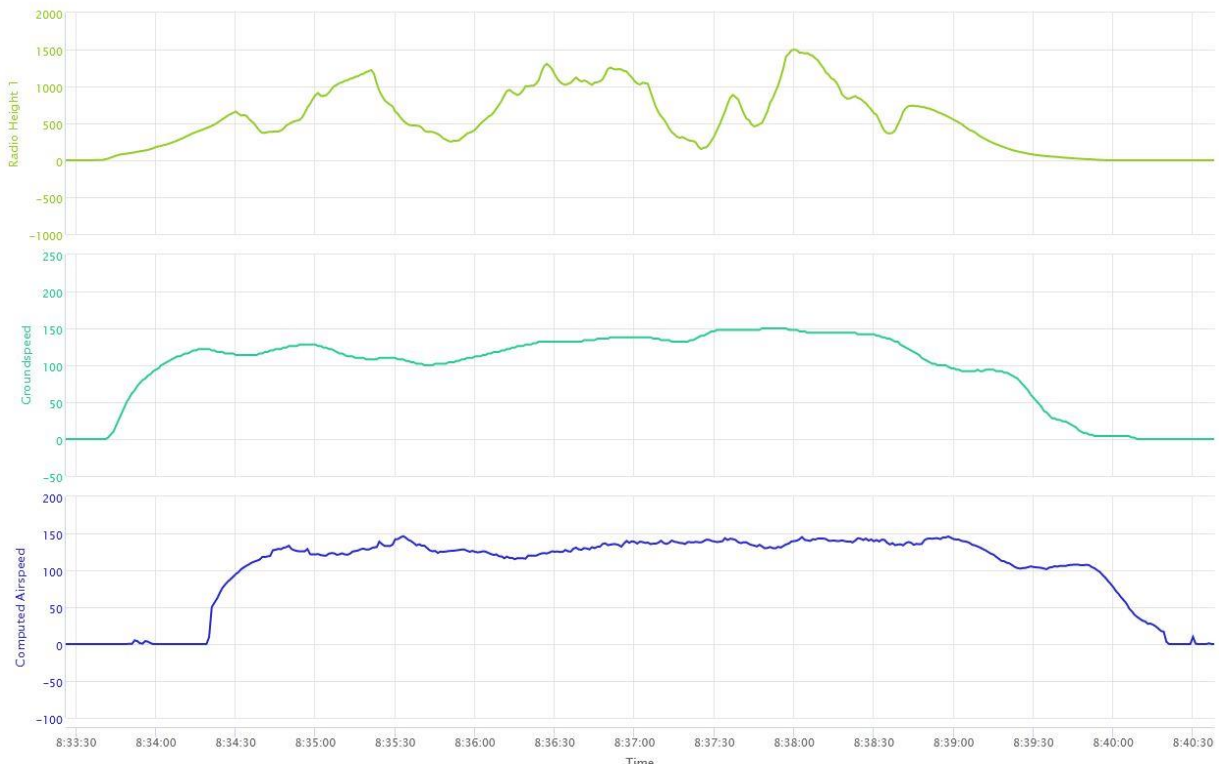
Il volo da Pietramurata a Trento è durato circa 6'20'' ed è stato condotto a velocità abbastanza sostenute, con un picco di 146 nodi (FDR, figura 3); l'evidenza delle velocità nel tratto in questione trova peraltro sostanziale riscontro anche dall'ascolto del CVR, in quanto il pilota comunica allo HHO/HEMS CM che stavano volando a 135, 140 e 144 nodi.

Figura 3: dati FDR, radio height e velocità nel volo da Pietramurata a Trento.
