RELAZIONE D'INCHIESTA

INCIDENTE
occorso all'apparecchio VDS
Tecnam P92 Echo S marche di identificazione I-8534,
in località Nettuno (RM),
31 maggio 2020

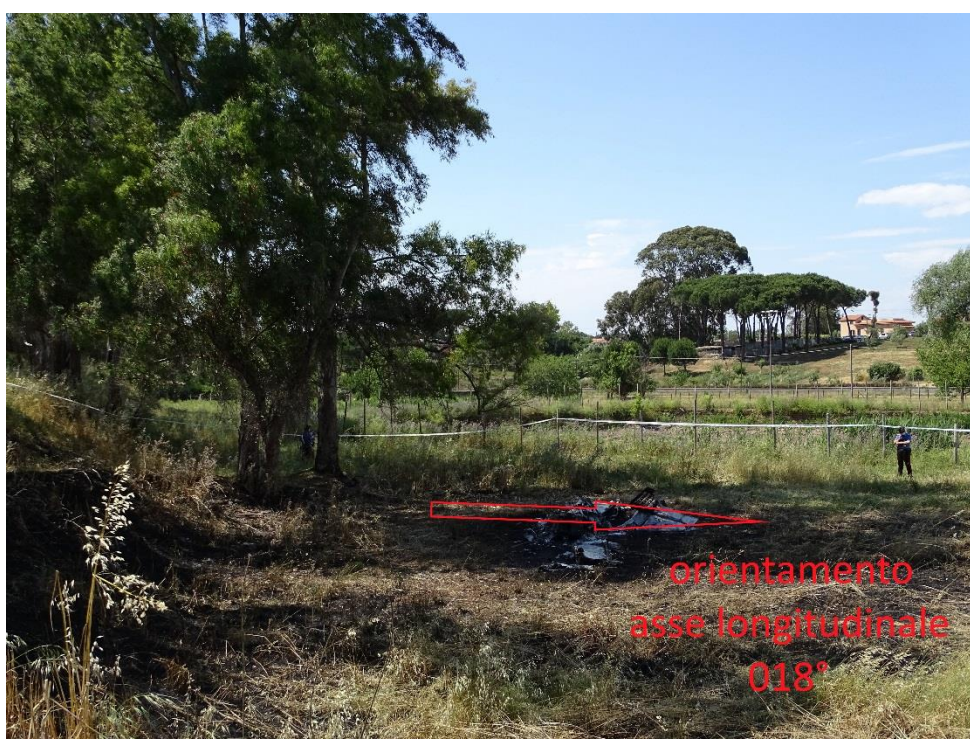
In prossimità del punto dove giaceva il relitto erano presenti numerosi agglomerati di alluminio colato in stato di fusione, poi rappresosi una volta raffreddato.

L'asse longitudinale del velivolo era disposto su un orientamento di 018°. L'impatto ha avuto luogo con un assetto pressoché verticale.

Foto 12: dettaglio del punto di impatto. L'orientamento dell'asse longitudinale è su una prua di 018°.

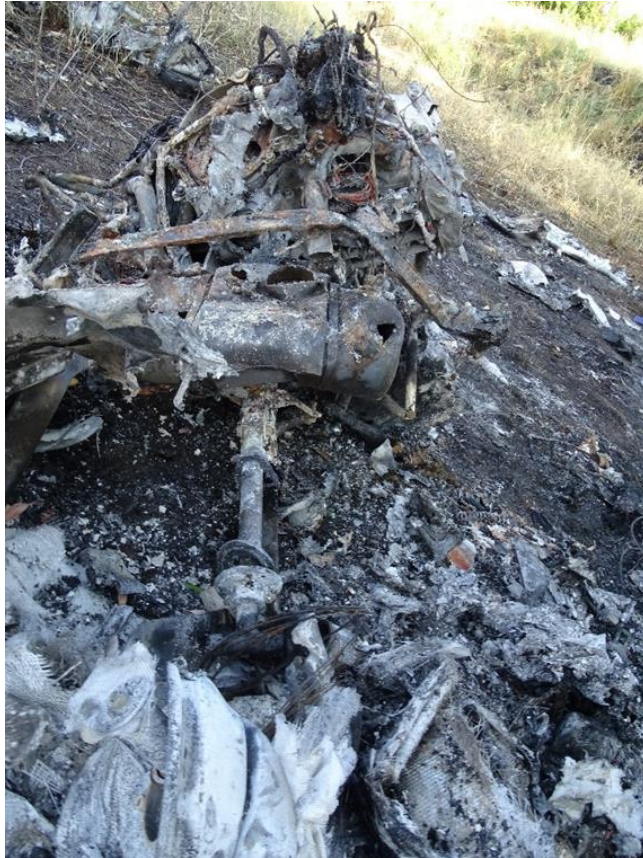
Il motore Rotax 912 ULS era vincolato al castello, sul quale erano ancora attaccati la gamba di forza e il cerchio del ruotino anteriore. Esso presentava danni importanti causati dal fuoco; il semicarter e le coperture delle testate risultavano fusi. Evidente la rottura del

mozzo dell'elica all'altezza del riduttore dei giri, dei quali alcuni ingranaggi venivano rinvenuti rotti all'interno del piccolo cratere causato all'impatto.

Foto 13: particolare del motore ed annessa gamba carrello anteriore.

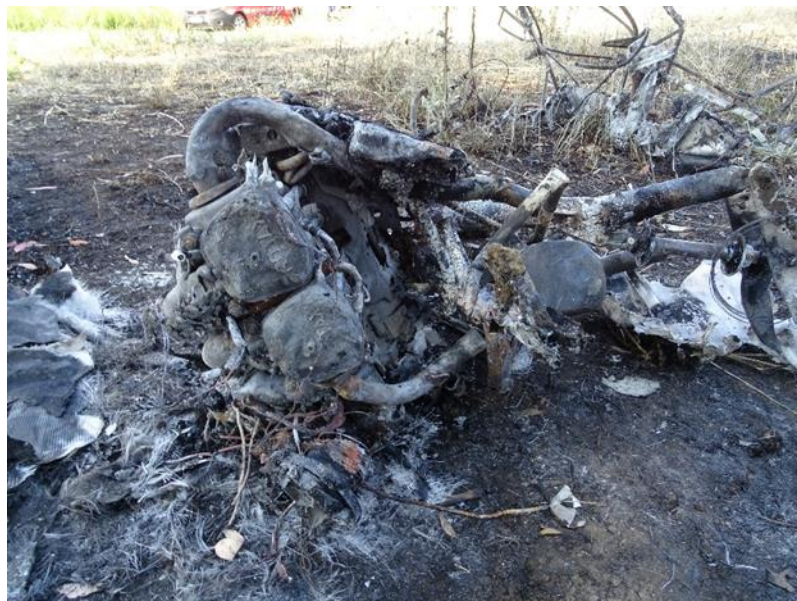
Foto 14: particolare del motore ed annessa gamba carrello anteriore.

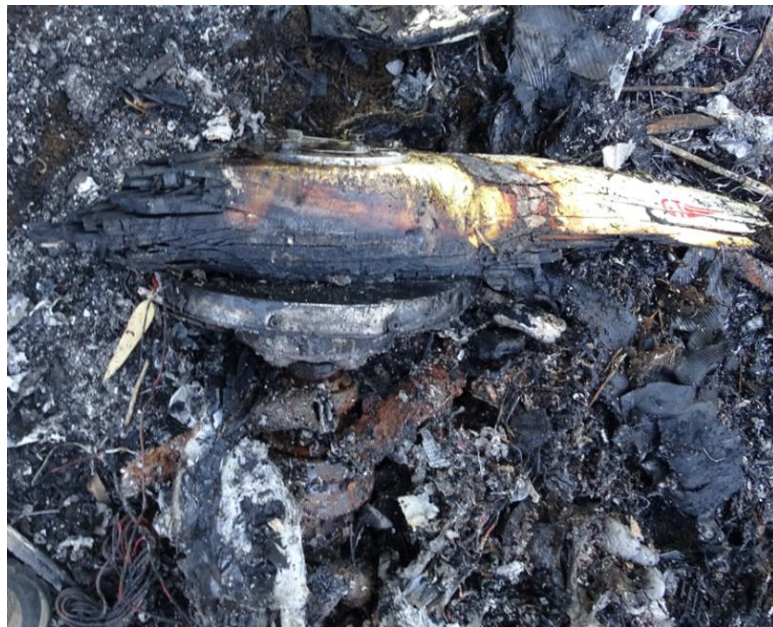
L'elica bipala in legno GT è stata danneggiata dal fuoco, che ne ha bruciato completamente una pala, risparmiando solo una porzione della pala complementare. Ciò che rimaneva dell'elica era ancora vincolato alla flangia, solidale al mozzo separatosi dal motore all'altezza del riduttore dei giri.

Foto 15: particolare dei resti dell'elica bipala.

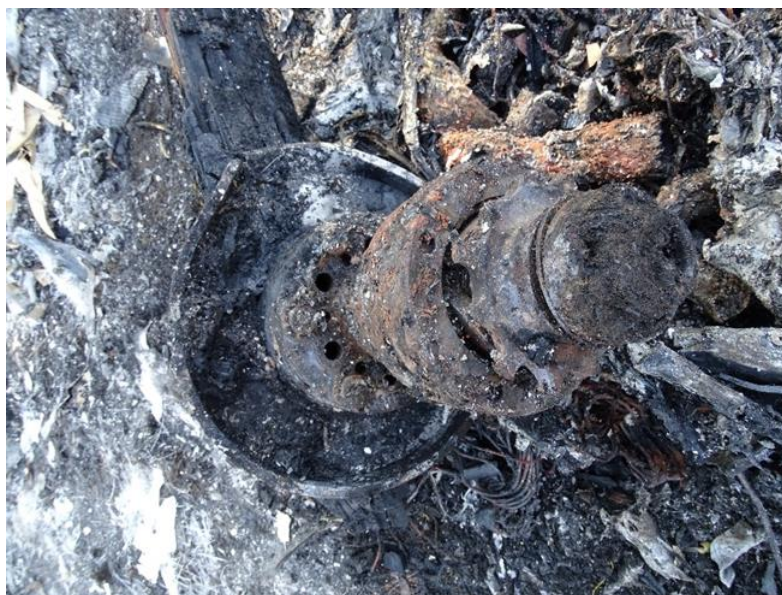
Foto 16: particolare del mozzo dell'elica separatosi all'altezza del riduttore dei giri.

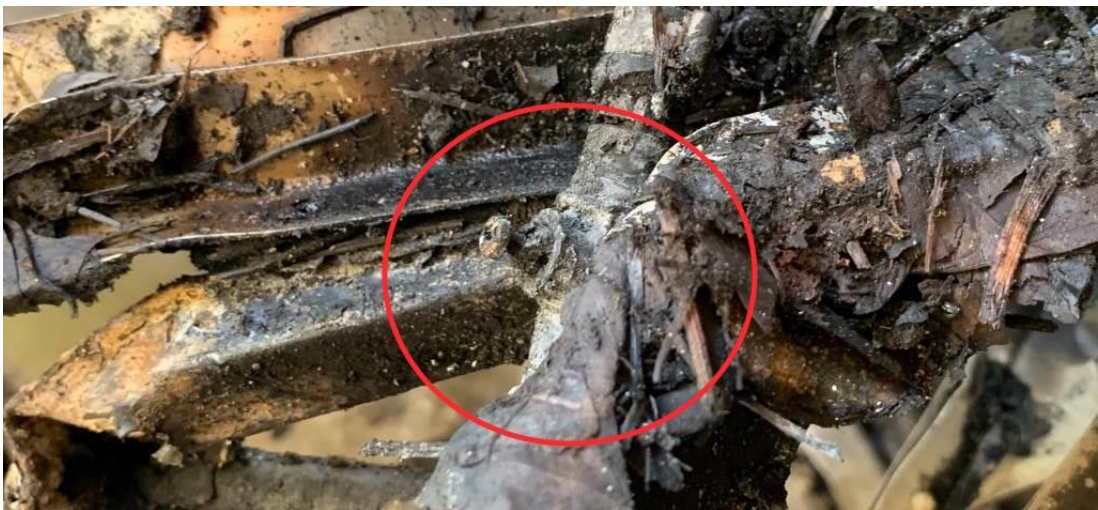
Foto 17: particolare della valvola *fuel shut off* rinvenuta ancora vincolata alla struttura.

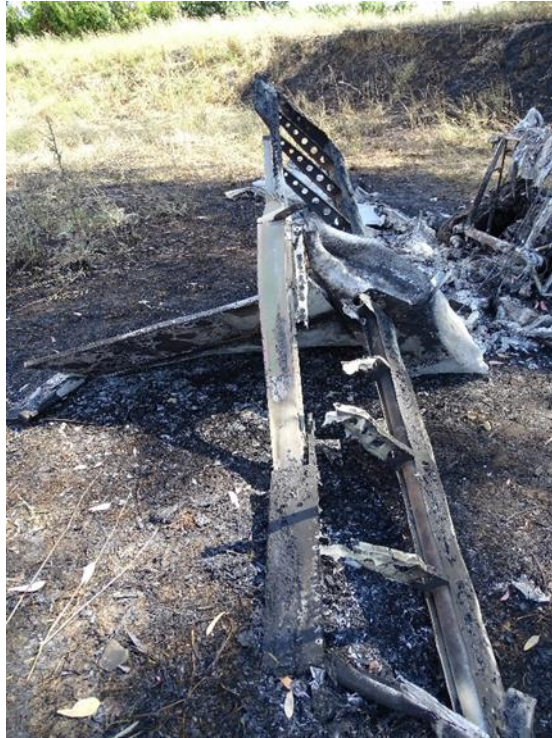
Gli impennaggi erano posizionati oltre il punto di impatto iniziale del velivolo e rovesciati, con la deriva verticale e lo stabilizzatore sinistro poggiati al terreno. Il trim era presente e

vincolato allo stabilizzatore e all'asta di comando. Il sistema di vincolo dello stabilizzatore alla fusoliera appariva integro.

Foto 18: particolare dei piani di coda (deriva e stabilizzatore).

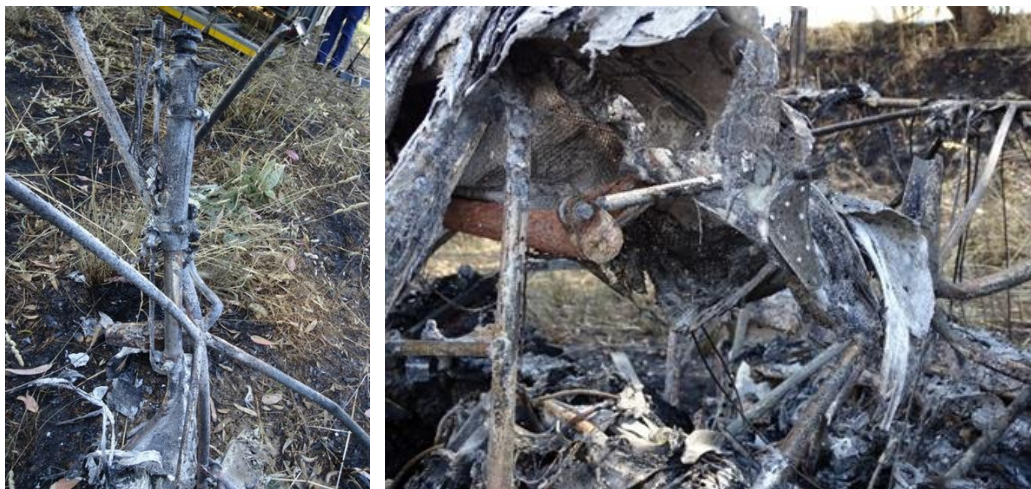
Attuatore e leverismi dell'impianto flap sono stati analizzati al fine di determinare la posizione degli ipersostentatori al momento dell'incidente (si veda paragrafo dedicato).

Foto 19 e 20: particolare dell'attuatore e dei leverismi dell'impianto flap.

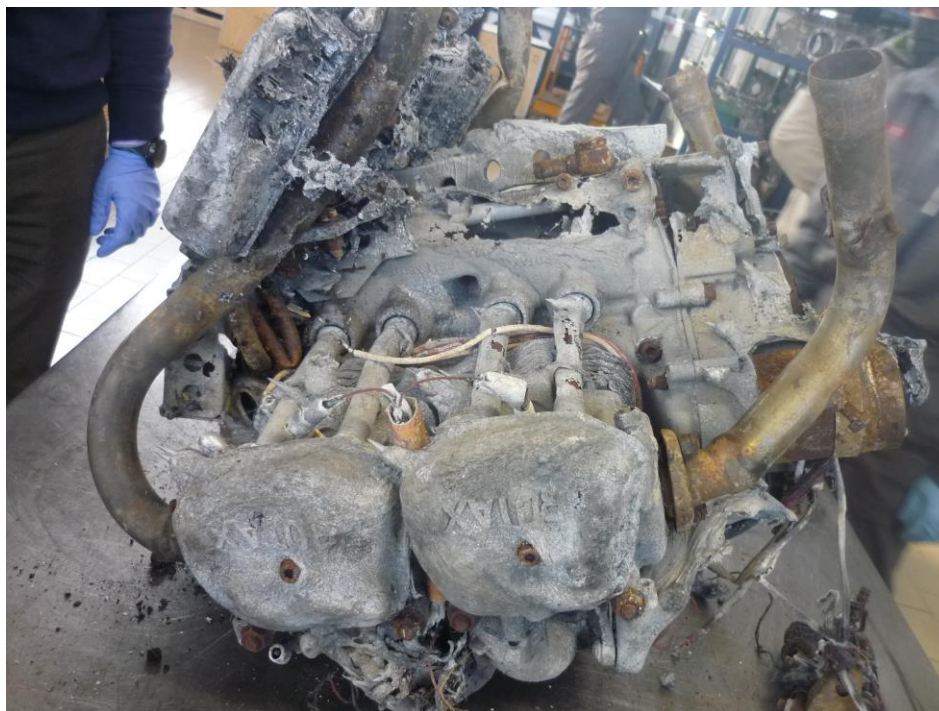
- la parte frontale era fratturata, con il corpo del riduttore separato dal resto del motore;
- la parte inferiore si presentava parzialmente fusa.

Foto 21: il motore, separato dal relitto, in procinto di essere smontato per gli accertamenti.

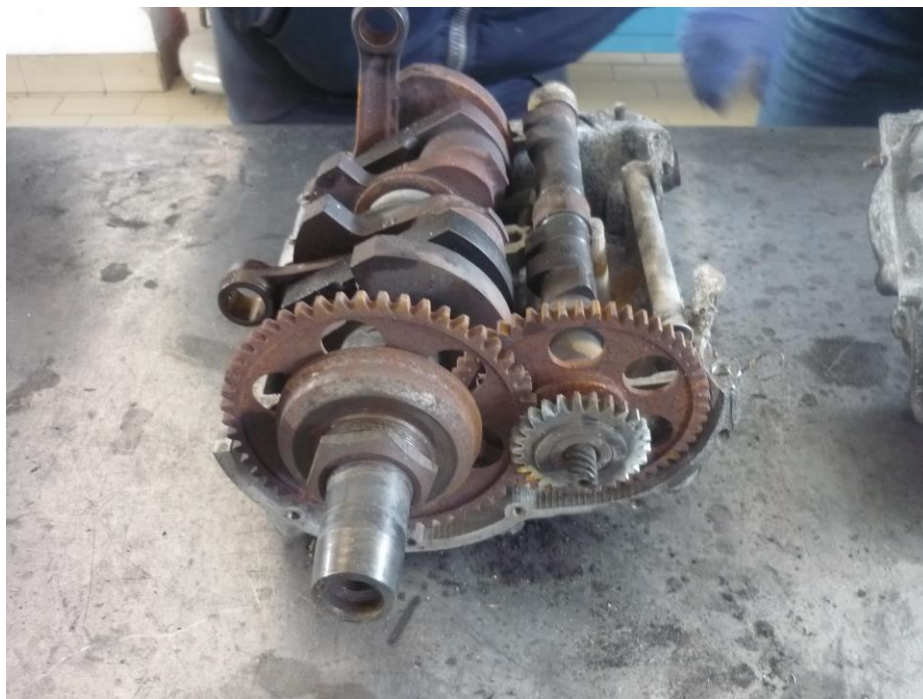
Il motore risultava particolarmente danneggiato a causa dell'impatto e del successivo incendio. L'analisi tecnica effettuata si è quindi concentrata sui componenti in acciaio non soggetti a liquefazione, ovvero ancora disponibili per un esame visivo per l'individuazione di eventuali malfunzionamenti che potessero aver causato un arresto improvviso o un calo delle prestazioni del motore. Dall'esame del complessivo motore e dei suoi componenti, limitatamente a quanto si è potuto verificare dopo l'urto e l'incendio, non sono emerse anomalie o rotture meccaniche pregresse all'interno del motore.

Foto 22: dettaglio dell'albero motore e dell'albero a camme.

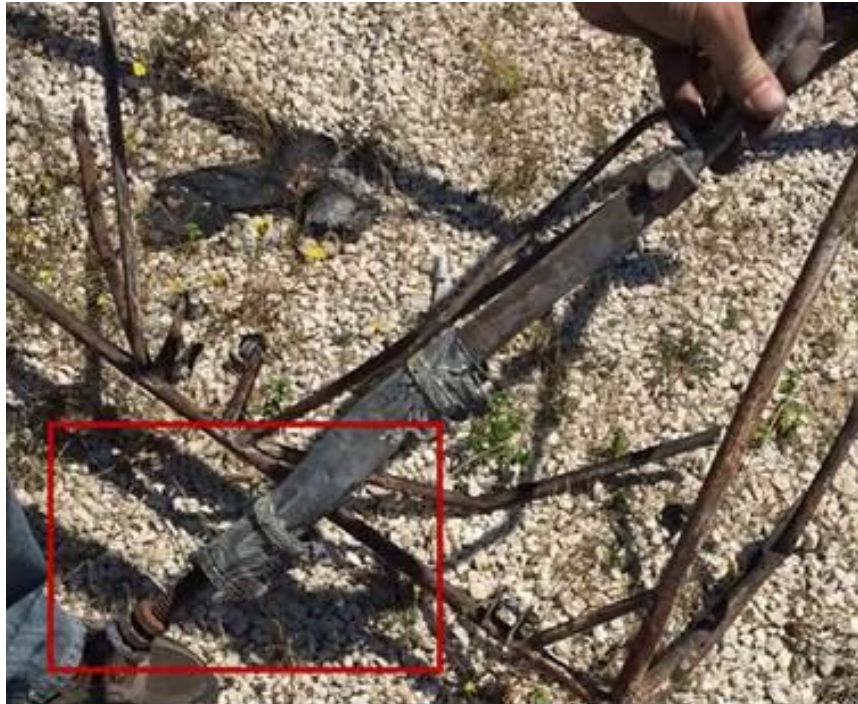
La posizione dell'attuatore prelevato dal relitto era coerente con la posizione *take-off*.

Foto: 23 particolare dell'attuatore flap.

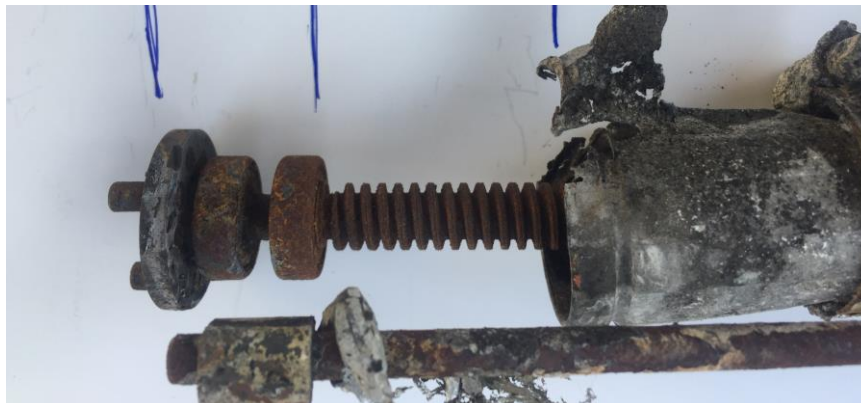
Foto 24: particolare dell'attuatore flap.

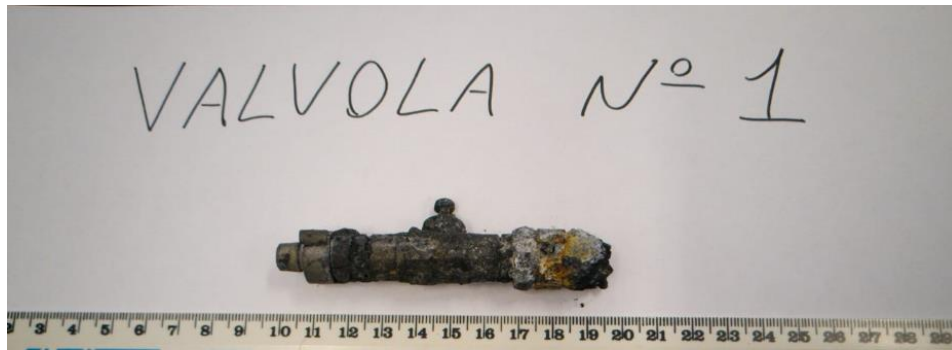
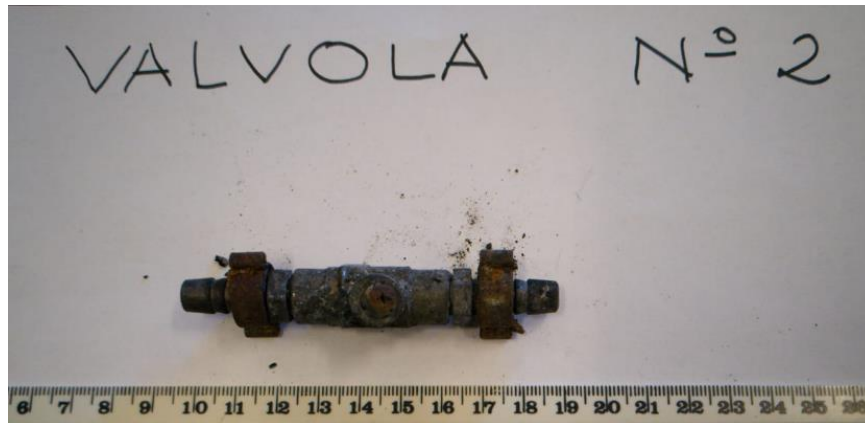
Foto 25 e 26: le due valvole *fuel shut off*.

Dalle immagini ottenute mediante video-endoscopio è stato valutato che entrambe le valvole carburante fossero aperte per il 10% circa della sezione (ovvero chiuse per il 90% circa). Riproducendo su una identica valvola nuova il predetto grado di apertura, si è ricavata la corrispondente inclinazione della levetta di comando della valvola, che è risultata compresa tra circa 55° e circa 60° rispetto all'asse longitudinale per entrambe le valvole.

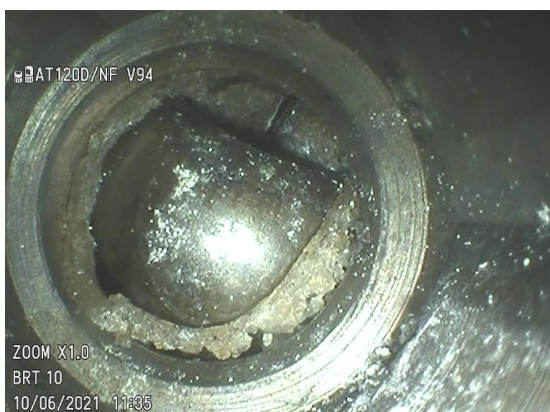
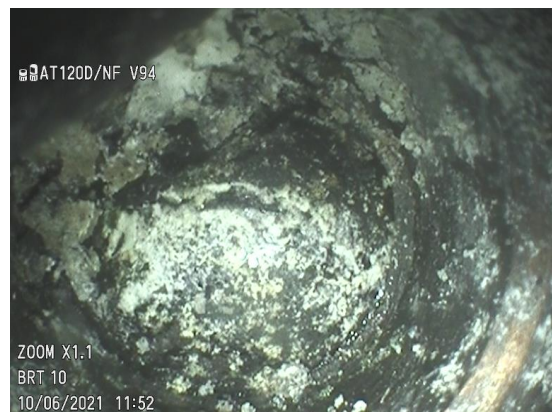
Foto 27 e 28: particolare ripreso a mezzo endoscopio valvola 1 lato A e B.

Tale posizione, corrispondente circa al 90% di chiusura, si sarebbe dimostrata particolarmente critica per la genesi dell'evento, in quanto il rimanente 10% di apertura della valvola, così come dimostrato sperimentalmente, avrebbe comunque consentito l'alimentazione del motore al minimo e nelle fasi di accensione, rullaggio, prova motore, ma non sarebbe stato sufficiente a garantire l'alimentazione a piena potenza, con conseguente irregolare funzionamento o totale perdita di potenza nelle fasi immediatamente successive al decollo, caratterizzate, appunto, dalla prolungata richiesta del massimo dell'alimentazione.

Testo: l'ANSV raccomanda di sensibilizzare la Costruzioni aeronautiche Tecnam SpA affinché anche nel *Manuale di volo* del Tecnam P92 Echo S (a cui è applicabile il manuale intitolato *Flight Manual P92 Echo Classic*) venga indicata, al primo punto della procedura "*engine failure immediately after take off*", la necessità di mantenere un adeguato assetto di planata o una velocità corrispondente, come peraltro previsto nel *Manuale di volo* del Tecnam P92-JS.

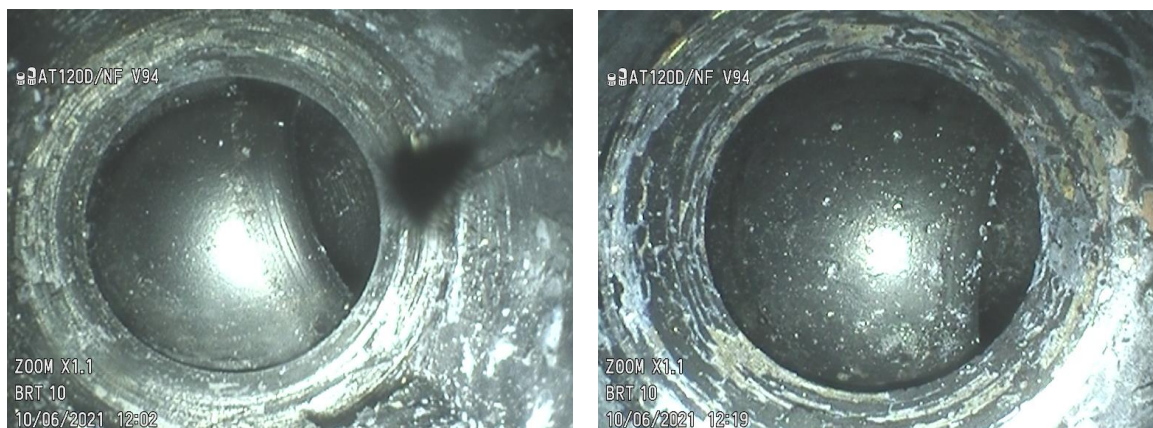
Foto 29 e 30: particolare ripreso a mezzo endoscopio valvola 2 lato A e B.

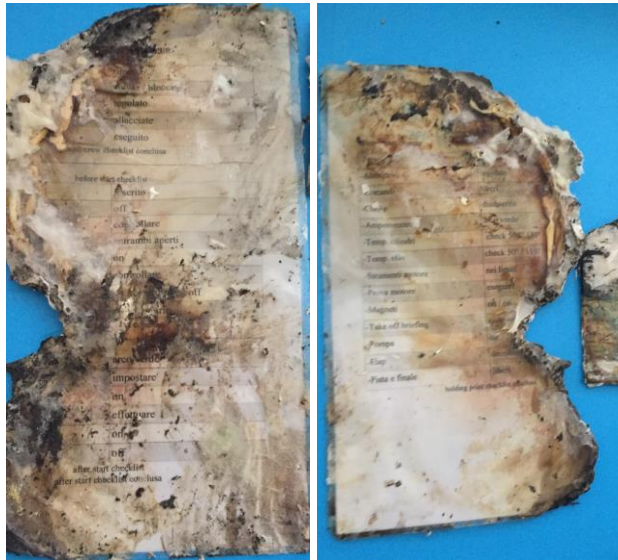
Il pilota, al momento dell'incidente, aveva un cosciale con una *check-list* del P92 Echo S⁶, presumibilmente predisposta, non è chiaro da chi, sulla base del *Manuale di volo*. Sulle pagine rinvenute (danneggiate dalle fiamme), il controllo delle valvole del carburante risulterebbe riportato nella *check-list* preavviamento (*Before Start*), ma non in quella predecollo (*Holding Point*).

Foto 33 e 34: foto delle pagine della *check-list* preavviamento (*Before Start*) e predecollo (*Holding Point*) rinvenute sul luogo dell'incidente.
