RELAZIONE D'INCHIESTA

INCIDENTE
occorso all'aeromobile
Ultramagic M-160 marche I-VECO,
Frazione di Bibbiano (SI),
16 agosto 2021

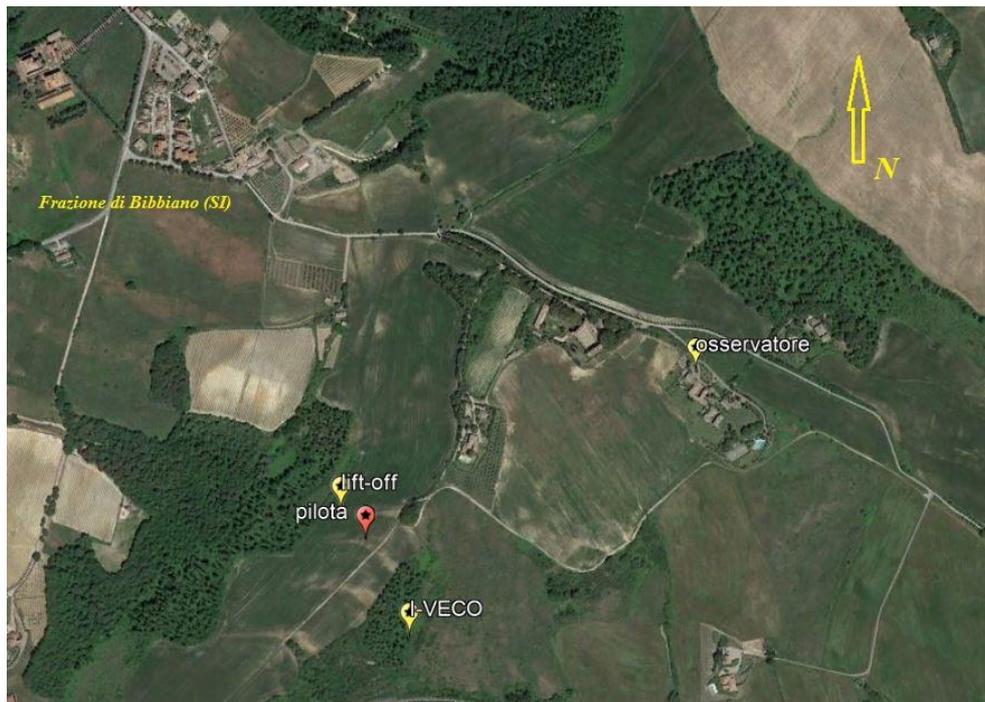
Il luogo dell'evento è la frazione di Bibbiano, circa 1,5 NM a Sud-Ovest di Buonconvento (SI). La mongolfiera veniva localizzata su un terreno con vegetazione a medio fusto, collinare e in pendenza, in coordinate 43°6'53.16"N 11°27'17.32"E, ad un'altitudine di circa 120 m, mentre il corpo del pilota veniva rinvenuto a circa 181 m a Nord-Ovest, su un terreno agricolo in coordinate 43°6'58.66"N 11°27'13.94"E. Il punto di reinvolo della mongolfiera era in coordinate 43°7'0.47"N 11°27'12.10"E, circa 68 m a Nord-Ovest dal punto di rinvenimento del corpo del pilota (figura 1)¹.

Figura 1: luogo dell'evento.

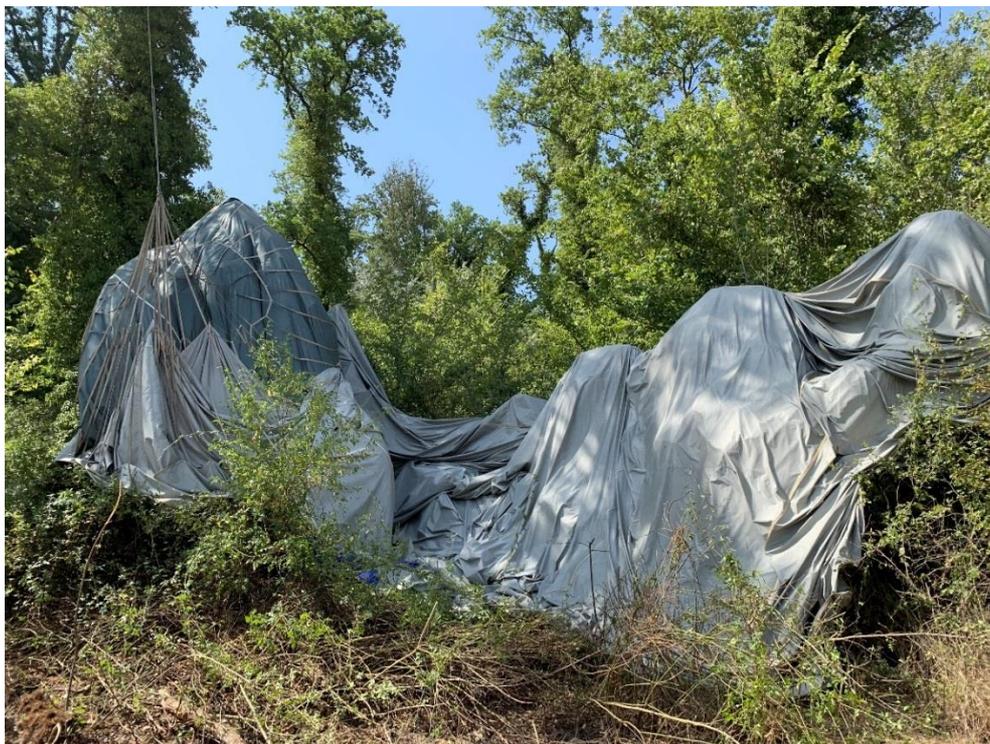
L'aeromobile, costituito dalla cesta contenente le bombole, il bruciatore e l'involucro della mongolfiera è stato rinvenuto in un'area collinare, caratterizzata da vegetazione a medio fusto e arbusti, in pendenza (foto 1).

Sono stati notati segni di contatto sulla vegetazione, provocati dalla mongolfiera; non è stata rilevata distribuzione di componenti nella zona adiacente al punto iniziale di contatto sul terreno.

Foto 1: l'aeromobile I-VECO sul luogo di ritrovamento.

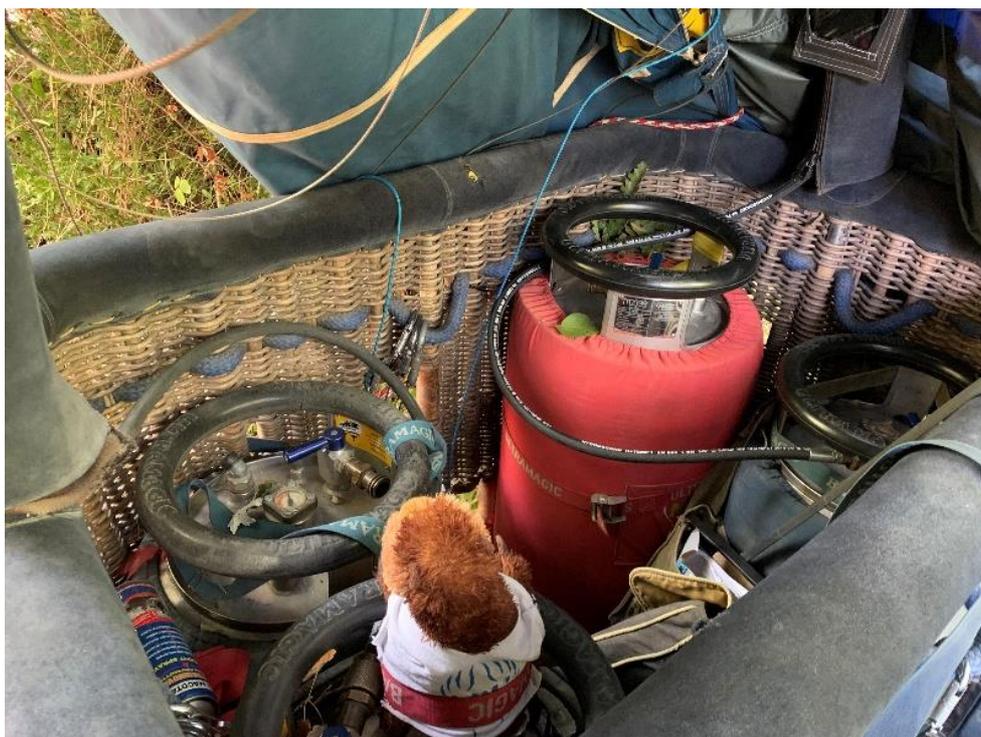
La cesta appariva sostanzialmente integra e completa delle sue parti e componenti interni (foto 2).

Dopo il *touchdown*, il pilota saltava fuori dalla cesta, in quanto nella stessa il compartimento del pilota è separato da quello dei passeggeri e non dispone di un cancelletto per l’imbarco/sbarco; parallelamente, con l’aiuto dell’assistente a terra, veniva effettuato, senza problemi, lo sbarco dei passeggeri tramite il cancelletto posizionato nel relativo

Foto 2: la cesta dell'aeromobile nel luogo di ritrovamento; particolare del compartimento del pilota.

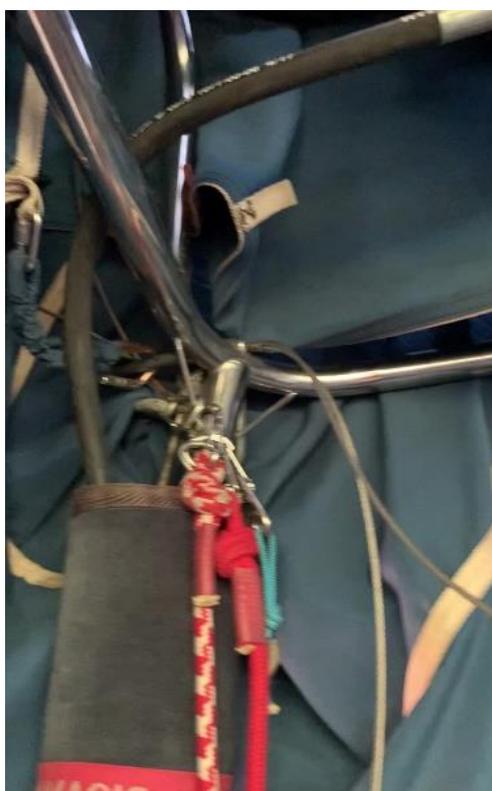
È stato rilevato che le corde di sgonfiaggio rapido (FDS) e del "paracadute" risultavano agganciate ad un unico moschettone sulla struttura del bruciatore (foto 3).

Successivamente, la mongolfiera, alleggerita di circa 385 kg (peso stimato delle persone che erano presenti a bordo), iniziava a reinvolarsi, essendo ancora calda. Nelle dichiarazioni testimoniali acquisite non è stato menzionato l'uso, da parte del pilota, una volta sceso dalla cesta, delle corde di sgonfiaggio FDS e "paracadute", che sono infatti state ritrovate agganciate ad un unico moschettone sulla struttura del bruciatore, all'interno della cesta; se ne dedurrebbe, pertanto, che il pilota, al momento di scendere della mongolfiera, non le avesse in mano.

In particolare, il pilota sarebbe sceso dalla mongolfiera senza assicurarsi della situazione dell'involucro, azionando preventivamente il "paracadute" così da azzerare la "portanza" del pallone.

Foto 3: particolare delle corde "paracadute" e FDS.

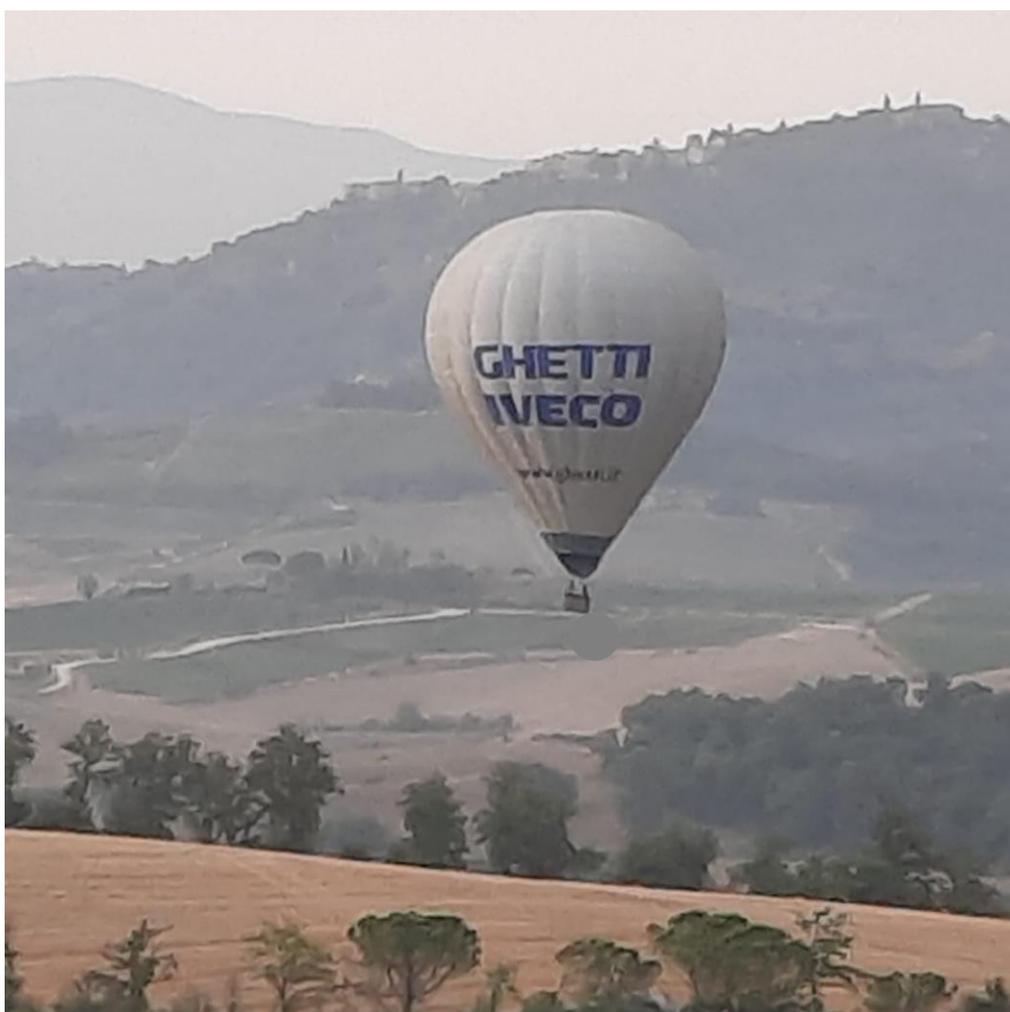
Durante l'inchiesta sono state acquisite alcune fotografie scattate da una persona residente nella frazione di Bibbiano, la quale – ignara di quanto stesse accadendo all'aeromobile – aveva scattato alcune fotografie con il suo telefono cellulare, di cui una ritraente la mongolfiera I-VECO in ascesa con il pilota aggrappato alle maniglie esterne poste nella parte inferiore della cesta, sul lato minore di quest'ultima.

Foto 4: fotografia della mongolfiera I-VECO dopo il reinvolo, scattata da un osservatore.
