# **RELAZIONE D'INCHIESTA**

**INCIDENTE**  
**occorso all'elicottero VDS**  
**Yo-Yo serie III marche di identificazione I-C881,**  
**località San Donà di Piave (VE),**  
**13 luglio 2018**

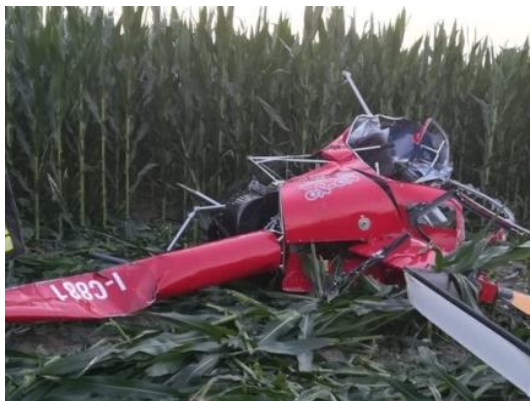
Il relitto principale ha impattato il suolo con il lato destro, causando il parziale collassamento delle strutture posizionate sul lato opposto.

Foto 5: relitto principale I-C881.

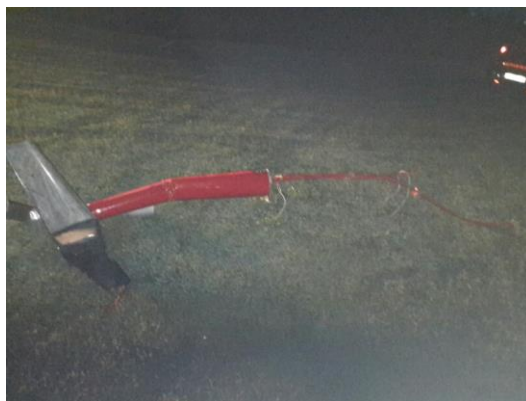
L'elicottero si presentava al suolo disarticolato su due sezioni. Nella prima era presente il relitto principale, consistente nell'elicottero nella sua interezza, con l'esclusione dell'albero trasmissione, scatola trasmissione di coda e relativo rotore (allegato "A", foto 5). Nella seconda sezione si trovavano le parti mancanti dal relitto principale, che erano a circa 20 m dallo stesso (allegato "A", foto 6; allegato "B", figura 2).

La presenza dell'albero e rotore di coda ad una distanza di circa 20 m dal relitto principale è indicativa di una separazione in volo dell'albero e rotore di coda dal resto dell'elicottero.

Foto 6: albero moto e rotore di coda.

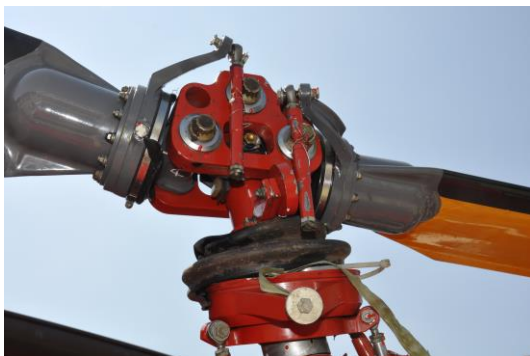
Le pale del rotore principale risultavano fortemente deformate nel senso della flessione, ma non presentavano danni rotazionali. Le biellette comando passo delle due pale risultavano tranciate sul lato attacco pala (allegato "A", foto 7).

Foto 7: testa rotore principale e biellette comando passo.

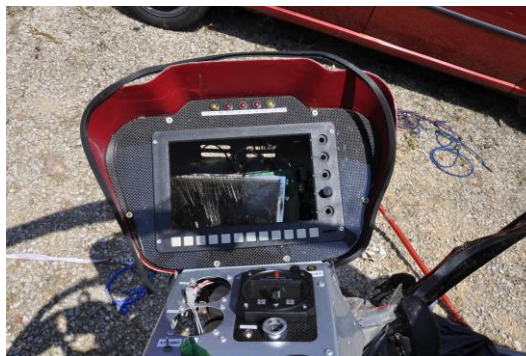
Sul pannello porta strumenti erano ancora presenti i principali indicatori e spie, fra cui: il contagiri doppio Stratomaster Velocity per l'indicazione dei giri motore e rotore principale, che non presentava danneggiamenti apparenti; lo strumento iEFIS Stratomaster Explorer, il cui schermo risultava fortemente danneggiato e divelto dalla sede del pannello (allegato "A", foto 8).

Foto 8: iEFIS Stratomaster Explorer.

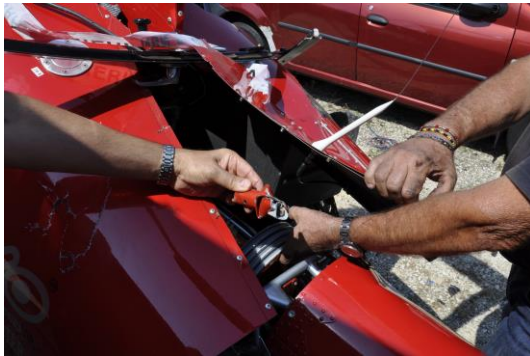
Sulla trave di coda veniva rilevata la rottura dell'albero trasmissione moto al rotore di coda, con evidenti segni di torsione sullo stesso (allegato "A", foto 9 e 10).

Per quanto riguarda il giunto flessibile dell'albero trasmissione moto al rotore di coda, lo stesso aveva ceduto per l'applicazione eccessiva di carico torsionale, che ne aveva causato la rottura per sovraccarico.

Foto 9 (a sinistra): giunto flessibile albero trasmissione moto al rotore di coda.

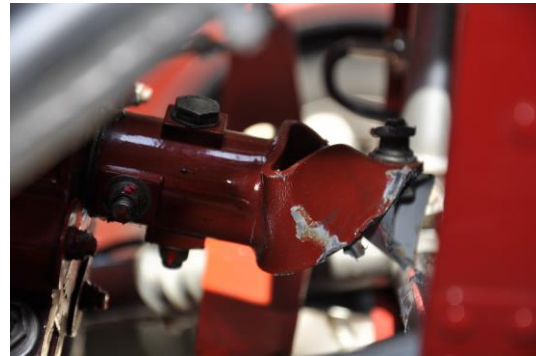
Foto 10 (a destra): particolare giunto flessibile albero trasmissione moto al rotore di coda.

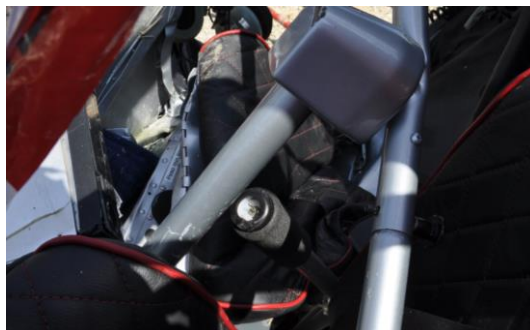
Nella cabina di pilotaggio, sul collettivo del sedile anteriore destro, il comando di inserimento del *governor* motore veniva rilevato in posizione OFF (allegato "A", foto 13 e 14).

Foto 13: collettivo pilota con comando governor.

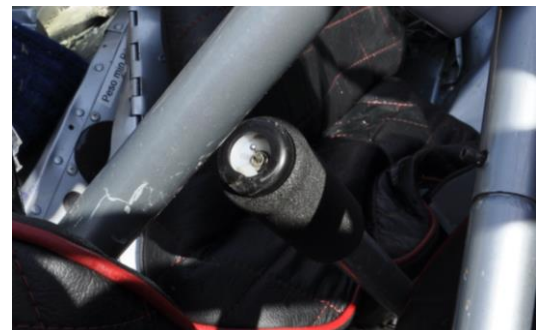
Foto 14: Particolare comando governor.

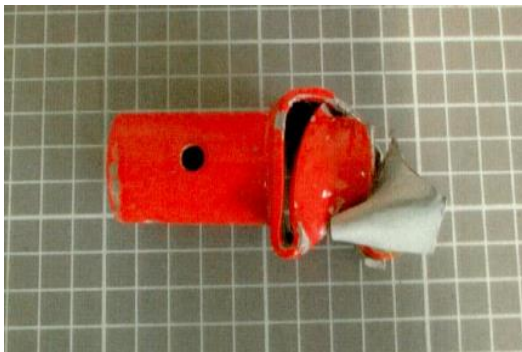
Foto 19 (a sinistra): giunto flessibile albero trasmissione moto al rotore di coda.

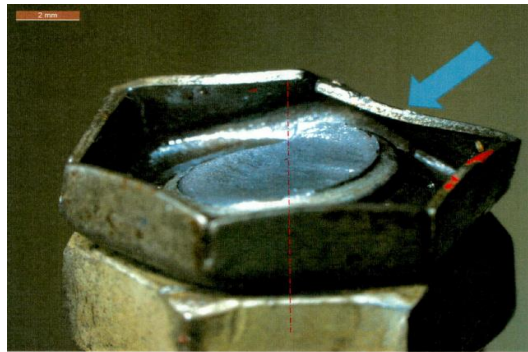
Venivano analizzate presso i laboratori ANSV le due biellette comando passo rotore principale e il giunto flessibile della parte iniziale dell'albero trasmissione moto al rotore di coda (allegato "B", figura 8); l'analisi delle superfici di rottura delle biellette ha rilevato un cedimento delle stesse per sovraccarico.

Foto 20 (a destra): superficie di rottura bielletta comando passo rotore principale.

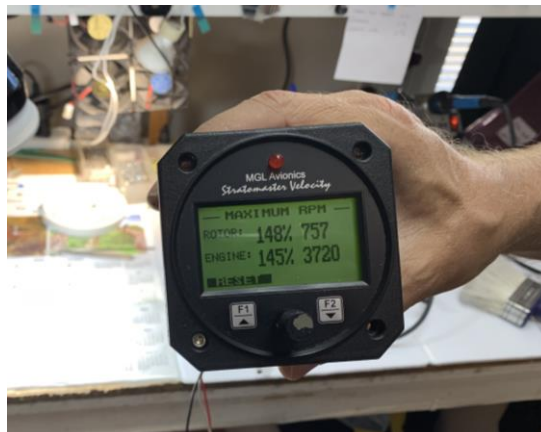
Per quanto concerne l'apparato Stratomaster Velocity, considerate le apparenti buone condizioni dello strumento, si è proceduto, verificatane l'efficienza, alla lettura, sul relativo *display* (allegato "B", foto 23), delle informazioni registrate, tra cui quelle relative ai valori massimi di NR (757giri/min, pari al 148%) e RPM (3720 giri/min, pari al 145%).

Foto 23: Statomaster Velocity, giri massimi registrati per motore e rotore.

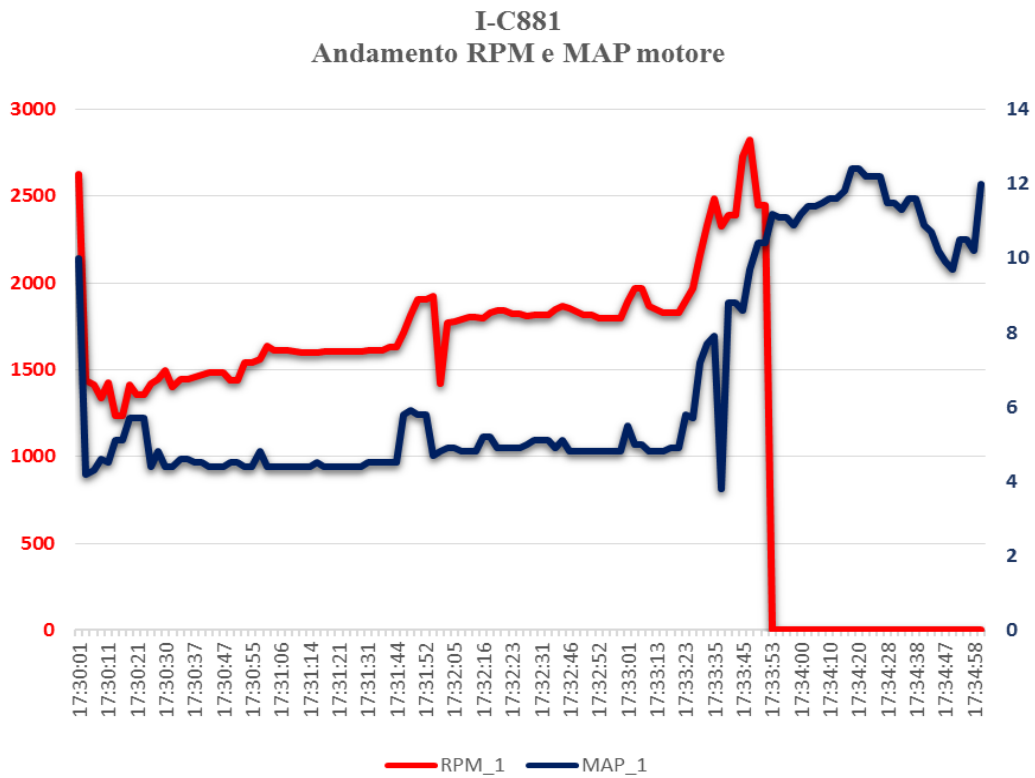
Per quanto concerne l'apparato Stratomaster Explorer, dato il livello di danneggiamento, si procedeva alla rimozione della *flash memory* e alla sua installazione in un apparato efficiente (allegato "B", foto 21 e 22). Venivano quindi recuperati 10 *file*, fra cui quello relativo al volo conclusosi con l'incidente, che erano letti tramite specifico software. Tramite i dati del *file* di interesse era possibile ricostruire la traiettoria di volo dell'elicottero (allegato "B", figura 1) e verificare alcuni parametri dell'andamento degli RPM del motore (allegato "B", figura 5) e di volo (allegato "B", figura 6).

Figura 5: I-C881. Parametri motore dalla messa in moto all’impatto (dati recuperati presso MGL Avionics).

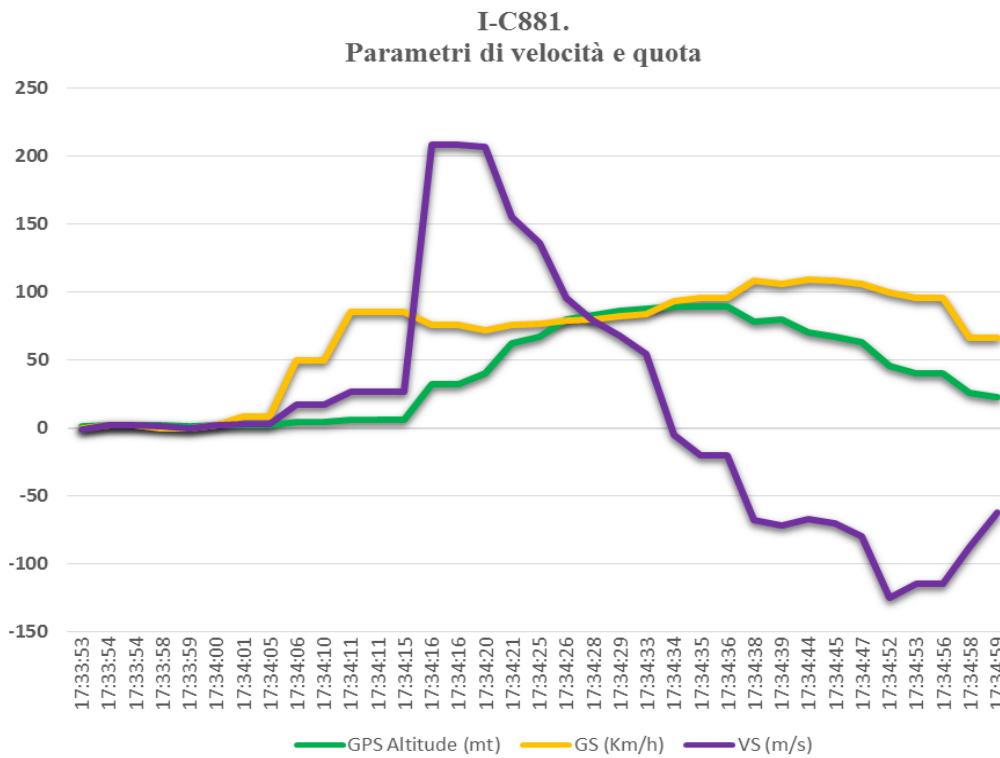
Figura 6: I-C881. Parametri di volo, dal decollo all’impatto (dati recuperati presso MGL Avionics).

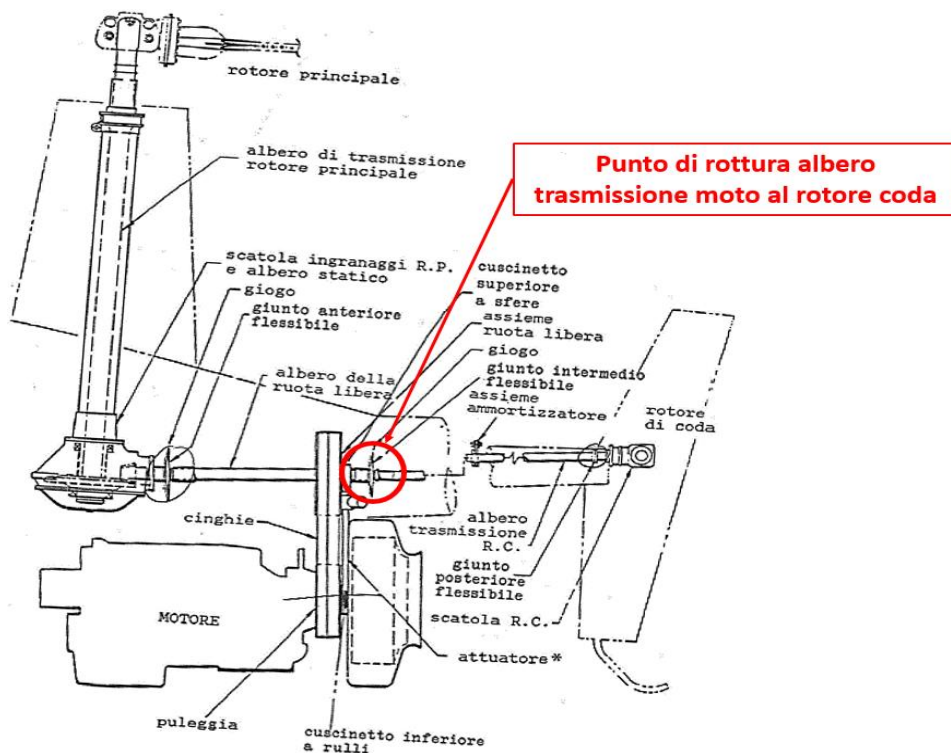
Figura 8: sistema trasmissione moto Yo-Yo (R22) e punto rottura giunto flessibile albero trasmissione moto al rotore di coda.
