# **RELAZIONE D'INCHIESTA**

**INCIDENTE**  
**occorso all'aeromobile**  
**Glasflügel Mosquito marche di identificazione I-VIUS,**  
**Riva Valdobbia (VC),**  
**10 giugno 2017**

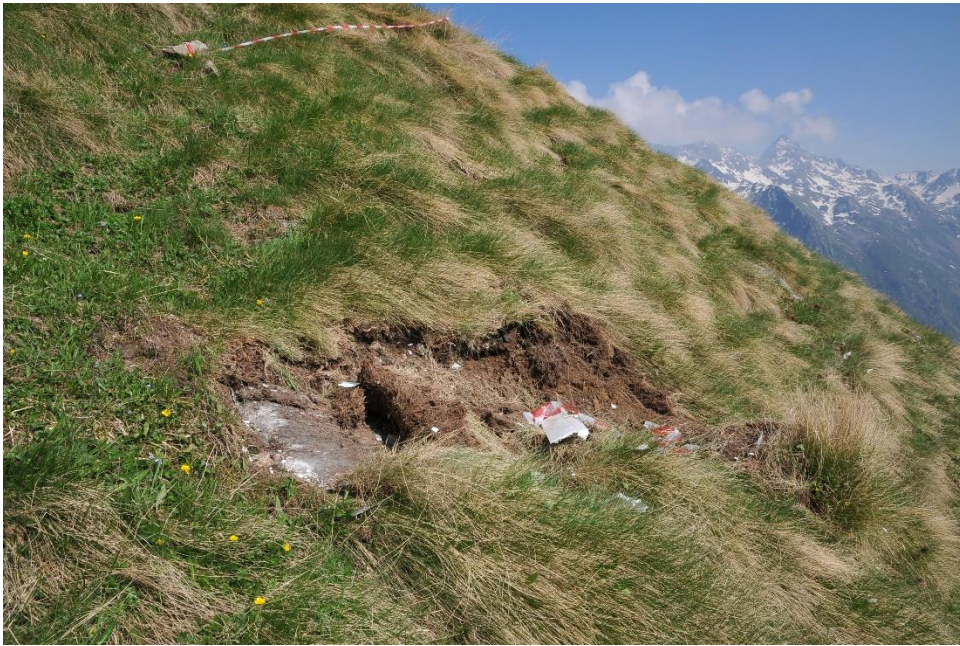
Pochi metri al di sotto della cima della parete montuosa è stato rinvenuto un solco profondo nel terreno (foto 1), con intorno frammenti di plexiglass e fibra di vetro. Tale solco sarebbe associabile al primo e più energetico urto dell'aliante con il terreno. Sia alla destra sia alla sinistra del solco principale, allineati con quest'ultimo, sono stati osservati segni di strisciamento della vernice dell'aliante su delle rocce presenti, per una distanza massima di circa 15 m, corrispondenti all'apertura alare dell'aliante.

Foto 1: punto di impatto.

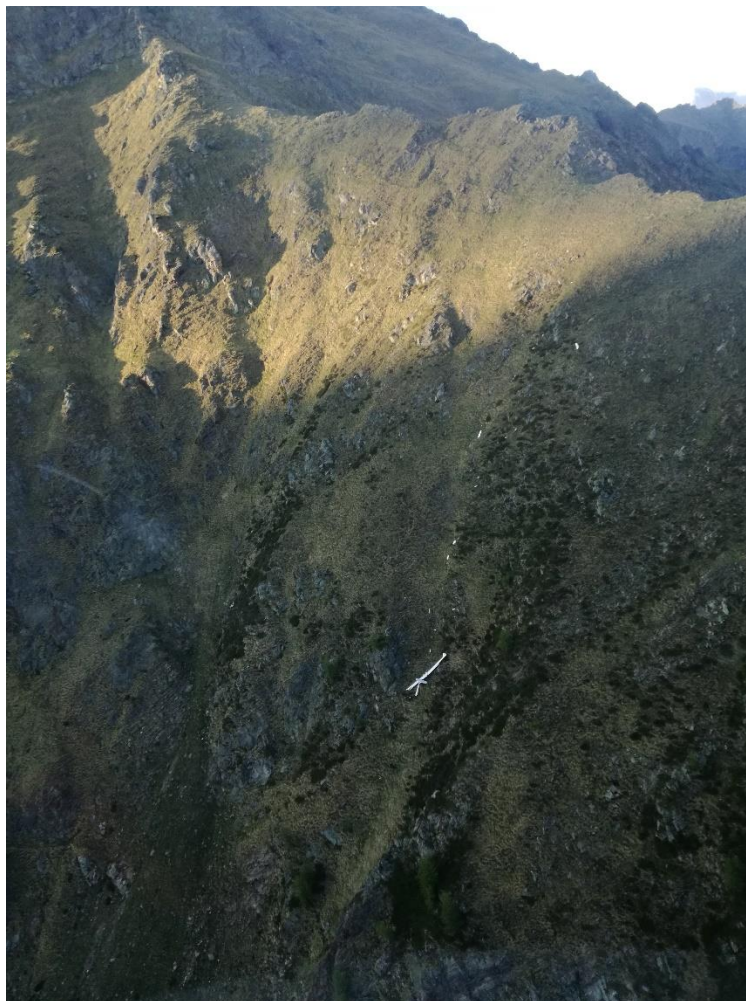
Più in basso, si osservava un ulteriore solco sul terreno, con all'interno un frammento di plexiglass (foto 8), associabile ad un successivo urto, dovuto ragionevolmente alla discesa del relitto verso valle data l'elevata pendenza. Nei pressi di tale area vi era anche il telaio del *canopy*. Frammenti di fibra di vetro erano inoltre presenti lungo la traiettoria che portava al relitto, situato circa 100 m più in basso, il quale si presentava con la coda separata e la parte anteriore assente, perché completamente distrutta.

Foto 2: punto di arresto del relitto.

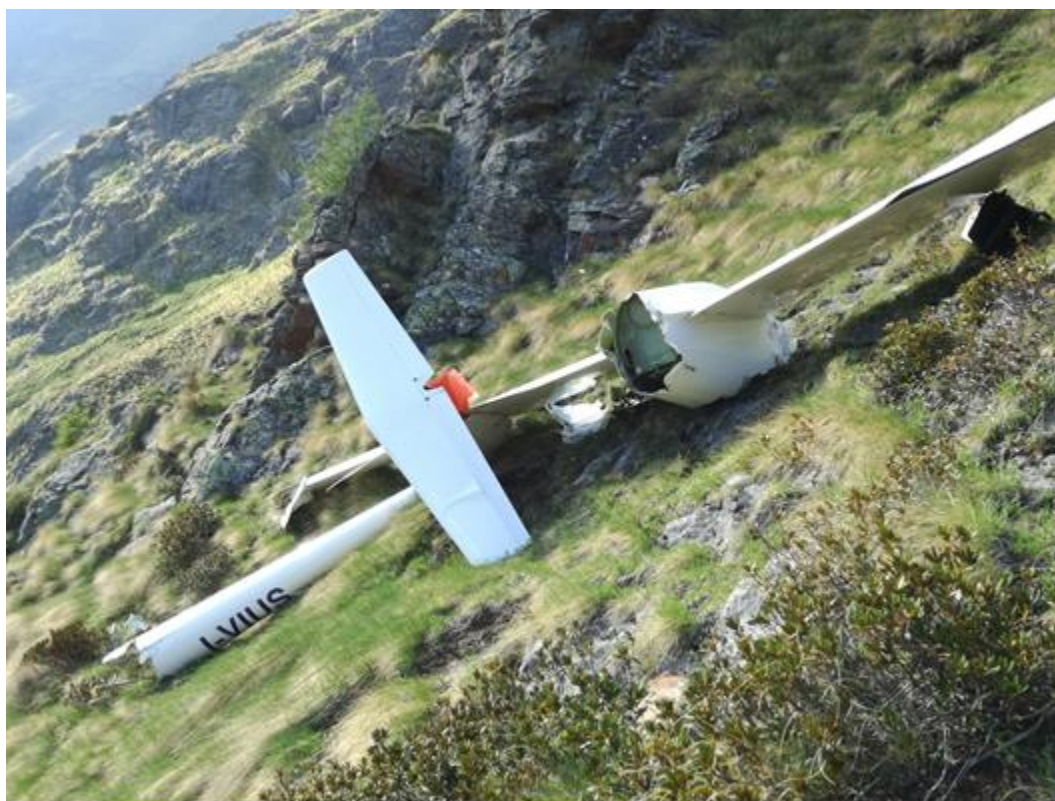
<b>Natura del volo</b>	Turistico-sportivo.
<b>Persone a bordo</b>	Una (il pilota).
<b>Danni all'aeromobile</b>	Distrutto (foto 3 e 4).
<b>Altri danni</b>	Nessuno.
<b>Informazioni relative al personale di volo</b>	<p><i>Pilota:</i> maschio, età 44 anni, nazionalità italiana. In possesso di licenza di pilota di aliante, in corso di validità; abilitazione aliante-GL in corso di validità. Certificato medico di classe seconda, in corso di validità, con limitazione OAL (il pilota aveva una protesi alla gamba sinistra).</p> <p>Esperienza di volo alla data dell'evento: 620h, di cui 360h sul Mosquito I-VIUS. Negli ultimi 6 mesi aveva volato per 36h 09', di cui 29h 22' sul Mosquito I-VIUS. Negli ultimi 30 giorni prima dell'incidente il pilota aveva effettuato 10h 46' di volo, di cui 8h 33' sul Mosquito I-VIUS.</p> <p>Dai risultati dell'autopsia emerge che il pilota è deceduto per i politraumatismi riportati a seguito dell'impatto col suolo.</p>

Foto 3: relitto dell'I-VIUS.

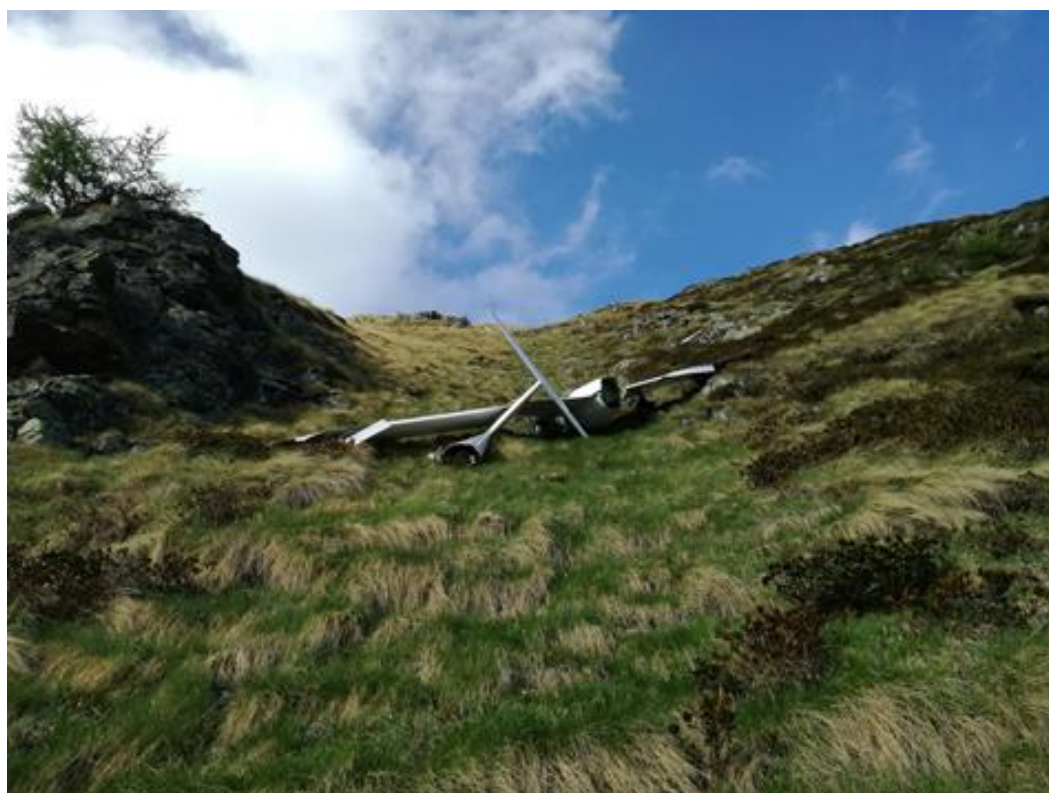
Foto 4: relitto dell'I-VIUS visto dal basso.

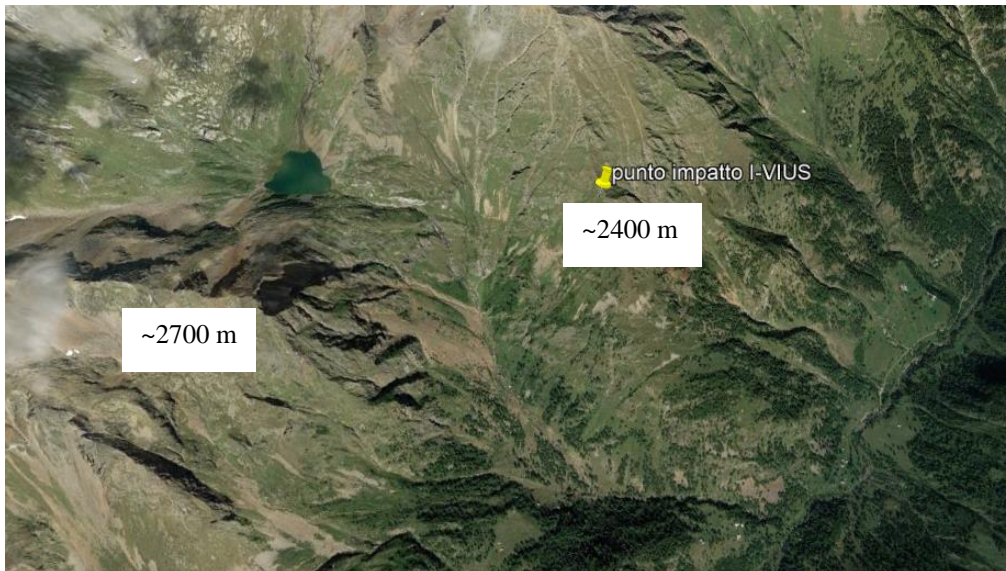
L'incidente è avvenuto in un territorio di alta montagna, con pendenze elevate (foto 5 e 6).

Foto 5: orografia del territorio (su supporto Goggle Earth).

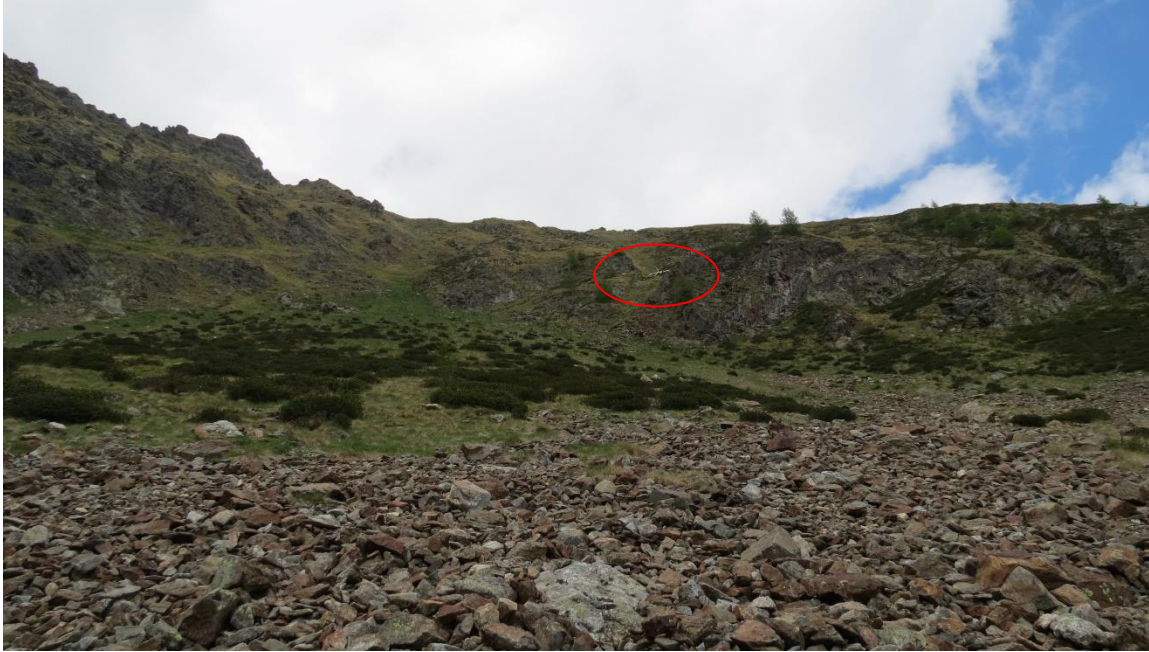
Il punto di impatto è posizionato su un pendio particolarmente scosceso, a circa 2400 m di quota, in una sorta di valle fra due cime. La cima opposta a quella dell'impatto è posta a 247° ed è distante circa 1 km in linea d'aria, con una altitudine di circa 2700 m.

Foto 6: luogo dell'incidente (nell'ovale rosso il relitto).

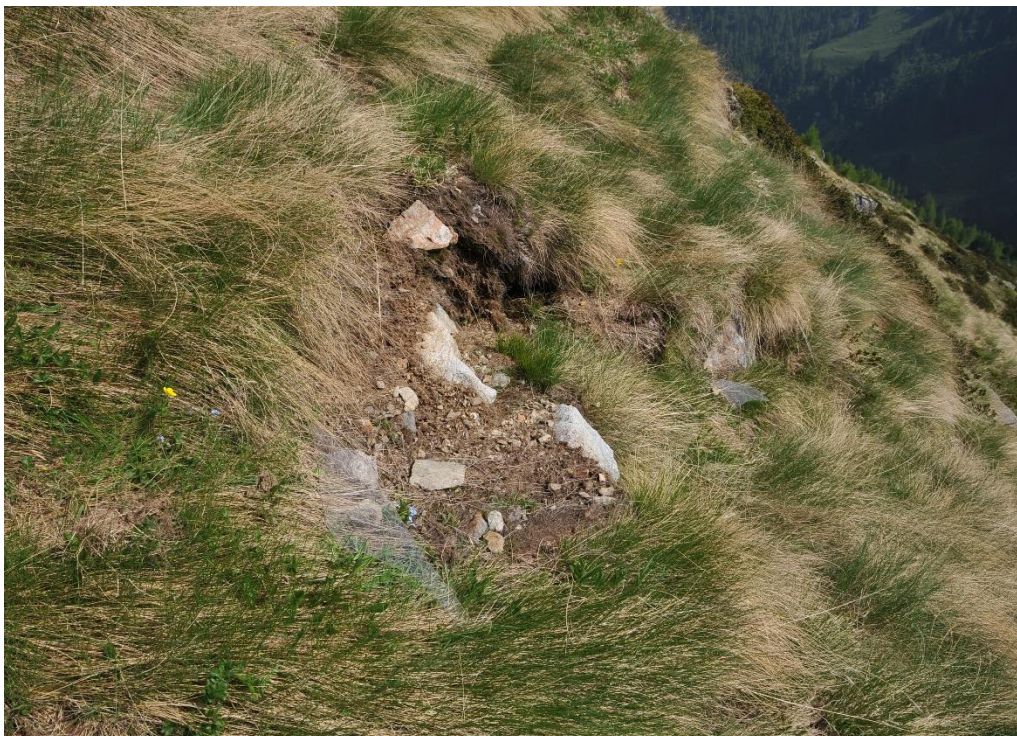
Foto 8: solco con frammento di plexiglass.

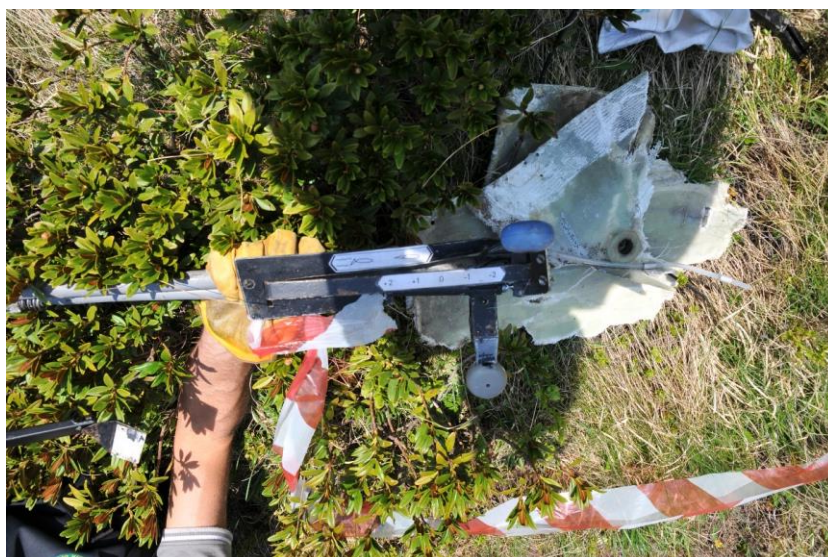
Nella scia dei frammenti di vetroresina sono stati anche rinvenuti vari oggetti e componenti, tra cui si segnalano, in particolare, i seguenti: l'alettone sinistro; il *data logger* danneggiato; frammenti di leverismi di comando; l'anemometro; la *tip* semiala destra; il comando leve azionamento *flap* (selezione riscontrata: -2) e *airbrake* (selezione riscontrata: retratti, foto 9).

Foto 9: leva di azionamento *flap* e *airbrake*.

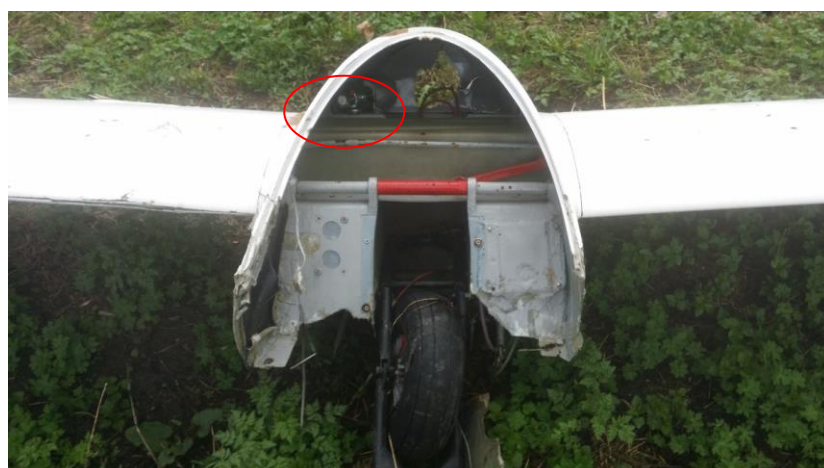
Il corpo del pilota veniva ritrovato circa 100 m ancora più in basso. La protesi di cui era dotato risultava in posizione. Nel relitto dell'aliante era presente una bombola di ossigeno (ovale in foto 10). Tra gli effetti del pilota è stata ritrovata anche la maschera per l'utilizzo dell'ossigeno. Sull'aliante era presente l'ELT (foto 11).

Foto 10: bombola di ossigeno (nell'ovale rosso).

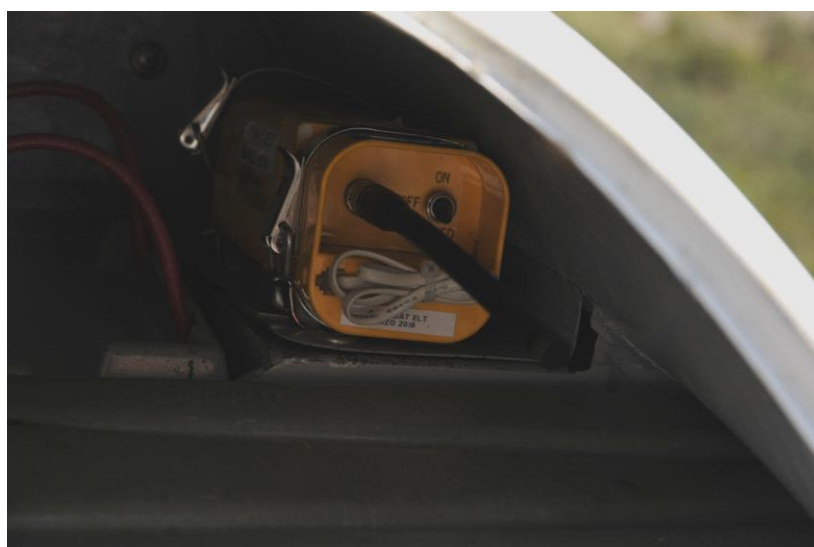
Foto 11: apparato ELT.

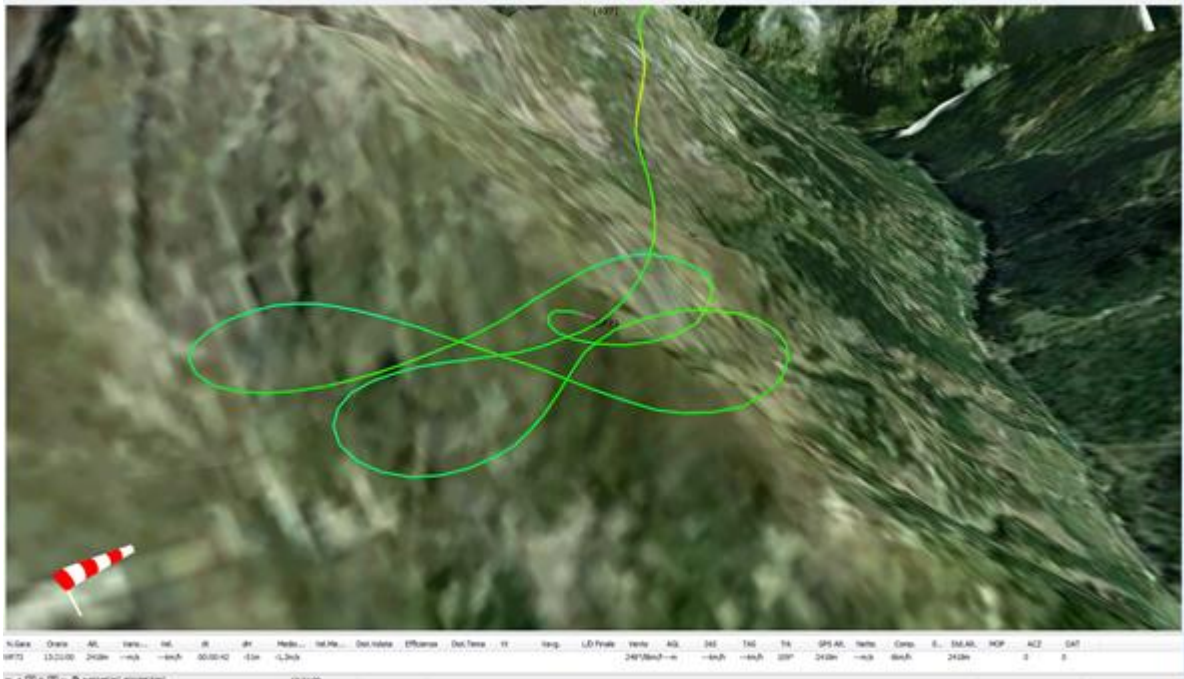
Il volo è stato ricostruito in 3D; la parte finale è riportata in figura 4. In tale fase l'aliante ha effettuato due manovre a "otto" consecutive tra loro. Le manovre ad "otto" vengono iniziate ad una altezza di circa 67 m sulla cresta della montagna, dove poi avverrà l'impatto. Successivamente, la manovra ad "otto" si interrompe, per divenire approssimativamente circolare. Quest'ultima manovra inizia sostanzialmente al livello della cresta, la quale si presenta più bassa nel punto in cui è l'aliante al momento in cui comincia la manovra, più alta alla destra dello stesso, cioè nella direzione verso cui effettua la virata. Il raggio di curvatura dell'ultima manovra varia approssimativamente tra i 103 e i 117 m. In quest'ultima fase si registra la presenza di vento proveniente da 248°, con una intensità di 8 km/h. La registrazione si interrompe alle 13.21' UTC. L'ultimo dato di velocità al suolo registrato è di 125 km/h, con velocità indicata pari a circa 106 km/h e velocità reale al vento di quasi 119 km/h.

Figura 4: traiettoria del volo nella parte finale.
