# **RELAZIONE D'INCHIESTA**

**INCIDENTE**  
**occorso all'aeromobile**  
**Piper PA-28R-201 marche di identificazione D-EBAK,**  
**Monte Serra, località Ruota (LU)**  
**10 gennaio 2004**

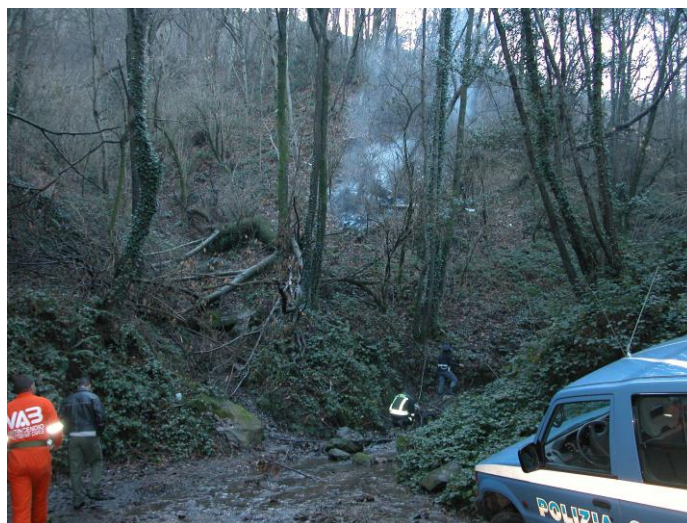
L'aeromobile precipitava pochi minuti dopo il decollo dall'aeroporto di Lucca Tassignano, sul Monte Serra, in località Ruota (LU). Il Monte Serra è la cima più alta (917 m) del Monte Pisano, che separa la pianura di Pisa a Sud e la piana di Lucca a Nord, tra la valle del Serchio e l'Arno. L'incidente si è verificato in zona montana, caratterizzata da presenza di alberi ad alto fusto.

Foto 1: l'area dell'incidente (foto Polizia di Stato).

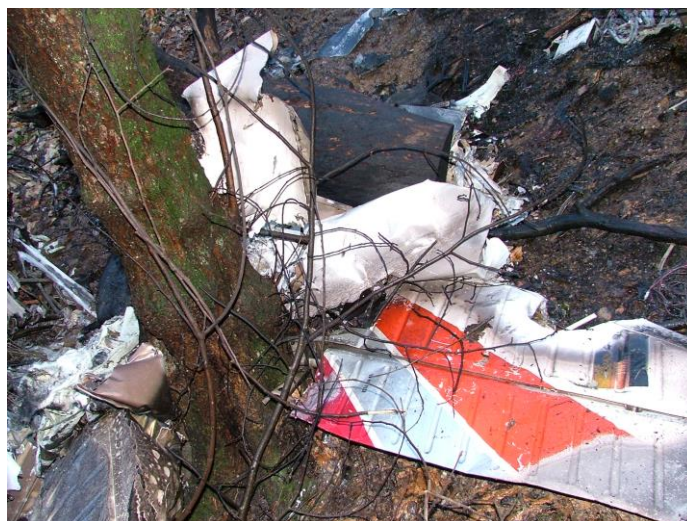
Il relitto veniva rinvenuto in zona montana, ai piedi di un albero ad alto fusto. All'arrivo dell'ANSV, il giorno successivo a quello dell'incidente, il relitto era già stato spostato dal luogo dell'evento, ma l'ANSV ha acquisito copia delle foto scattate il giorno stesso dell'incidente dalla Polizia di Stato<sup>1</sup>.

dell'incendio divampato successivamente all'impatto al suolo. Parte di una *tip* alare veniva rinvenuta a poca distanza (circa 400 m), in prossimità di un albero, che risultava avere i rami superiori tranciati dall'urto dell'aeromobile.

Foto 2: parti del relitto del D-EBAK (foto Polizia di Stato).

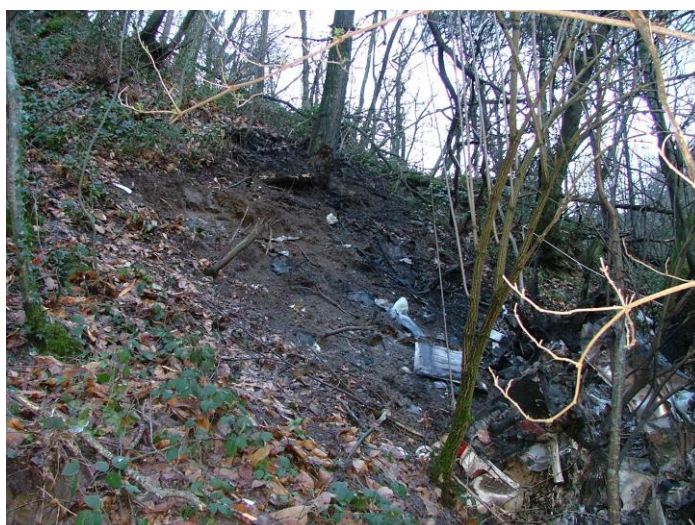
Foto 3: luogo dell'incidente e parti del relitto (foto Polizia di Stato).
