RELAZIONE D'INCHIESTA

INCONVENIENTE GRAVE
occorso all'aeromobile
BK117 D-2 marche di identificazione I-BKUP,
elisuperficie ospedale civile di Baggiovara (MO),
11 maggio 2019

INCONVENIENTE GRAVE aeromobile BK117 D-2 marche I-BKUP

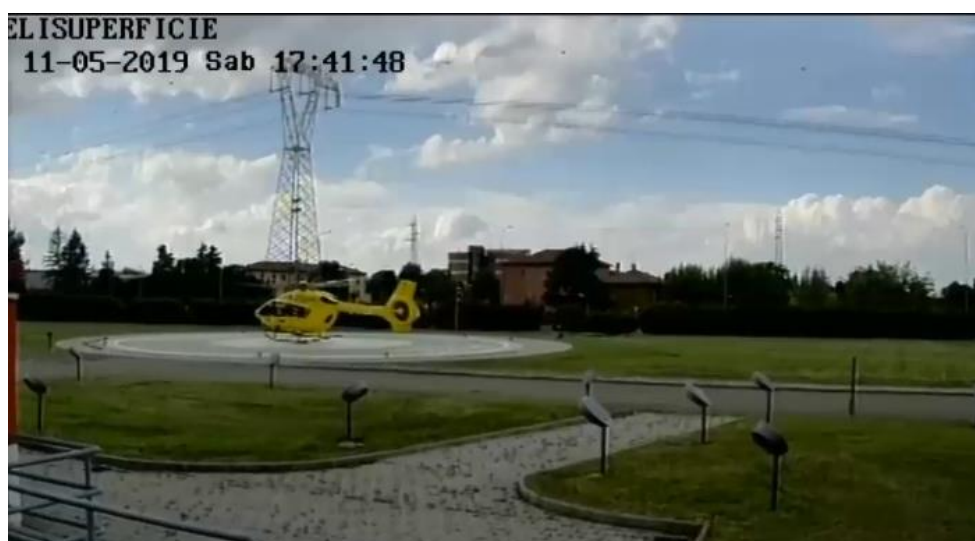
Foto 1: immagine estratta dal filmato delle telecamere di sicurezza dell'elisuperficie dell'ospedale di Baggiovara.

In dettaglio, si osserva che, all'istante della foto 1, UTC 15.41'48", il parametro *radio height* risultava pari a 0 piedi, con assetto stabilizzato (*roll angle* 0,4°, *pitch angle* 0,3°). Tale condizione di prossimità al suolo permane per circa 10 secondi.

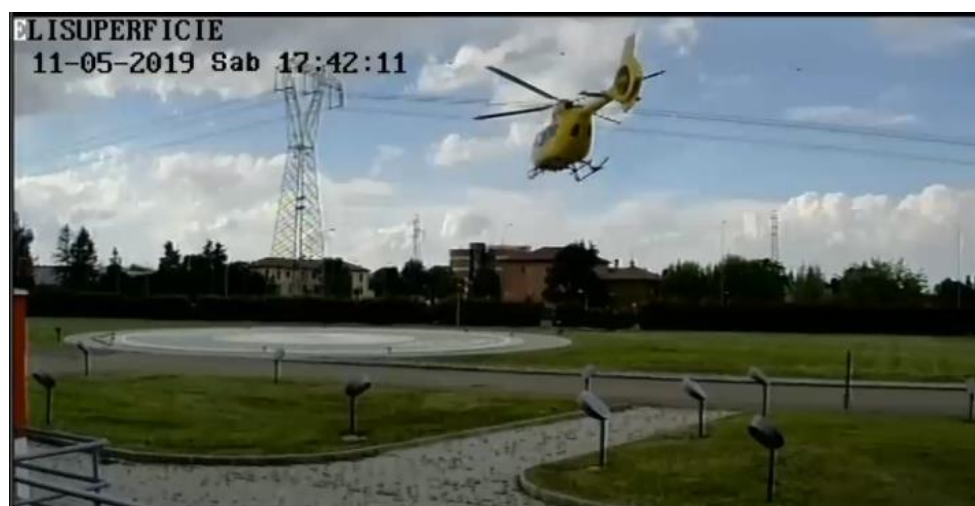
Foto 2: immagine estratta dal filmato delle telecamere di sicurezza dell'elisuperficie dell'ospedale di Baggiovara.

Dopo circa 14' di volo, l'I-BKUP è prossimo ad atterrare, a pochi piedi dalla piazzola d'atterraggio, praticamente al centro della stessa, ma la manovra non si conclude; l'elicottero resta infatti a bassa quota per oltre 10 secondi, per poi iniziare le oscillazioni descritte nelle foto 1-5.

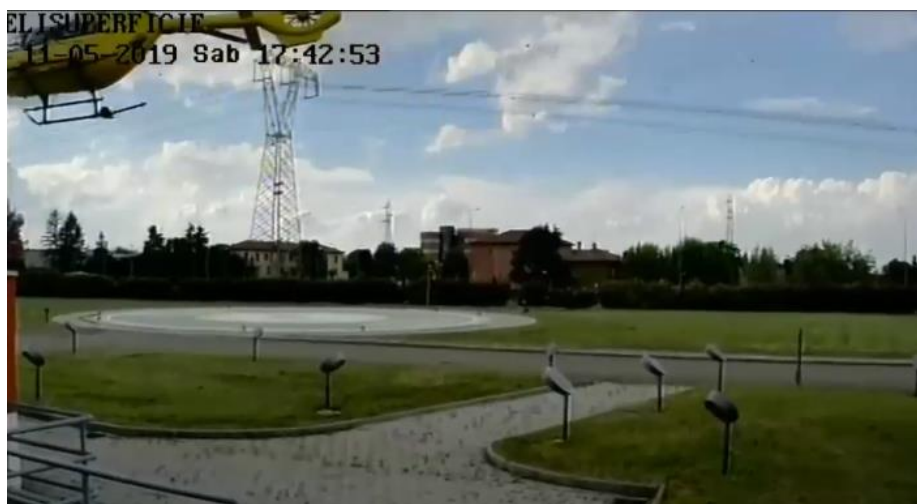
Foto 4: immagine estratta dal filmato delle telecamere di sicurezza dell'elisuperficie dell'ospedale di Baggiovara.

Le successive variazioni di assetto e altezza seguono le impostazioni di ciclico laterale, longitudinale e comando collettivo. Al tempo 15.42'27" si registra l'*exceedance* "MAST MOMENT" e, successivamente, al tempo UTC 15.42'53" (foto 4 e figura 2), viene impartito il valore 83% di comando collettivo, a cui seguono, alle UTC 15.42'55", il valore massimo di coppia raggiunta dai motori (circa 150%) e la successiva accensione dell'avviso "FADEC DEGRADED" alle UTC 15.42'55" e poco dopo. Tali evidenze, essendosi manifestate dopo l'avvio delle oscillazioni, sono quindi da ricondurre alle conseguenze delle stesse e ai tentativi per stabilizzarle. Le ampie oscillazioni dell'elicottero perdurano per circa 1'30" dopo la perdita di stabilizzazione. L'atterraggio termina poco più di 2' dopo la perdita di stabilizzazione, alle 17.44'08".

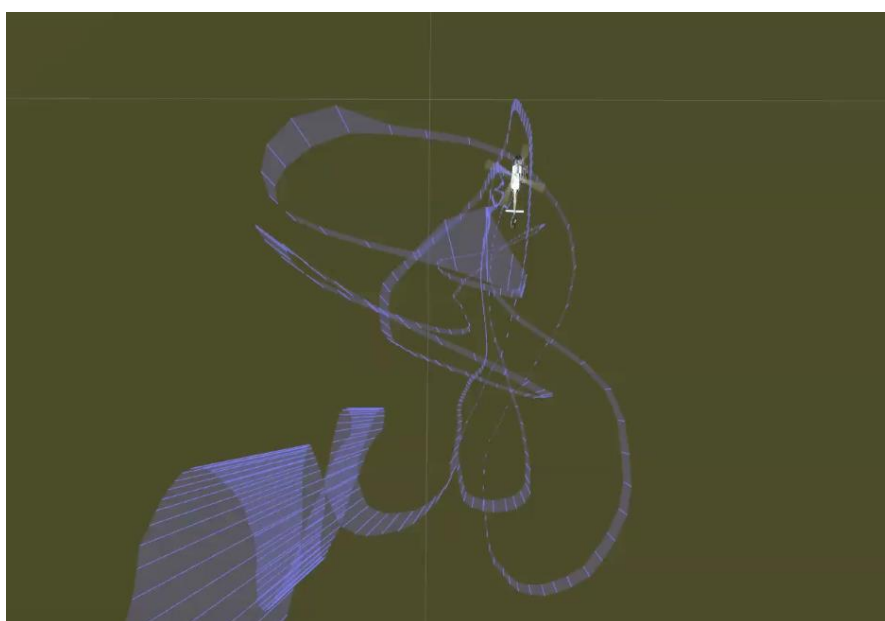
Figura 1: ricostruzione delle escursioni orizzontali durante l'evento (lunghezza elicottero rappresentato 13 m).

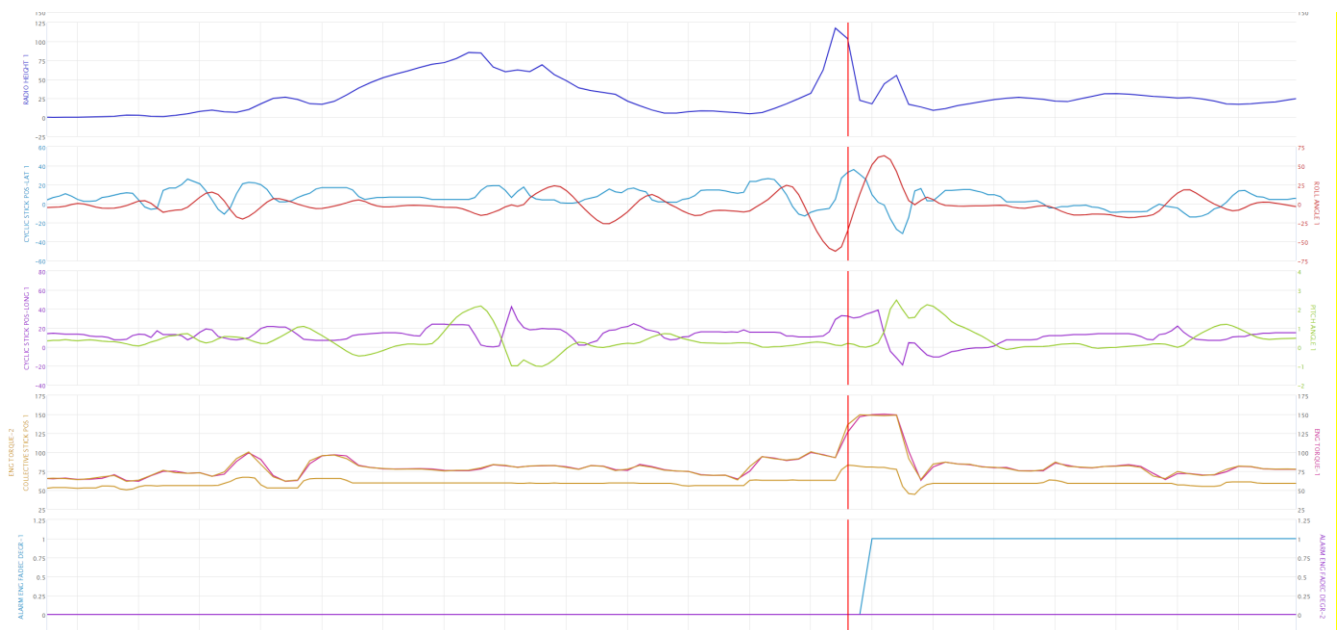
Figura 2: dati FDR, linea rossa all'istante UTC 15.42'53".
