RELAZIONI D'INCHIESTA

- Incidente P.66C marche I-IAAZ, in data 30.9.2004**
- Inconveniente grave TB 9 marche I-IAFB, in data 29.9.2006**
- Inconveniente grave TB 10 marche I-OGQH, in data 27.4.2008**

INCIDENTE
aeromobile Partenavia P.66C marche I-IAAZ
località Monte Penna, 30.9.2004

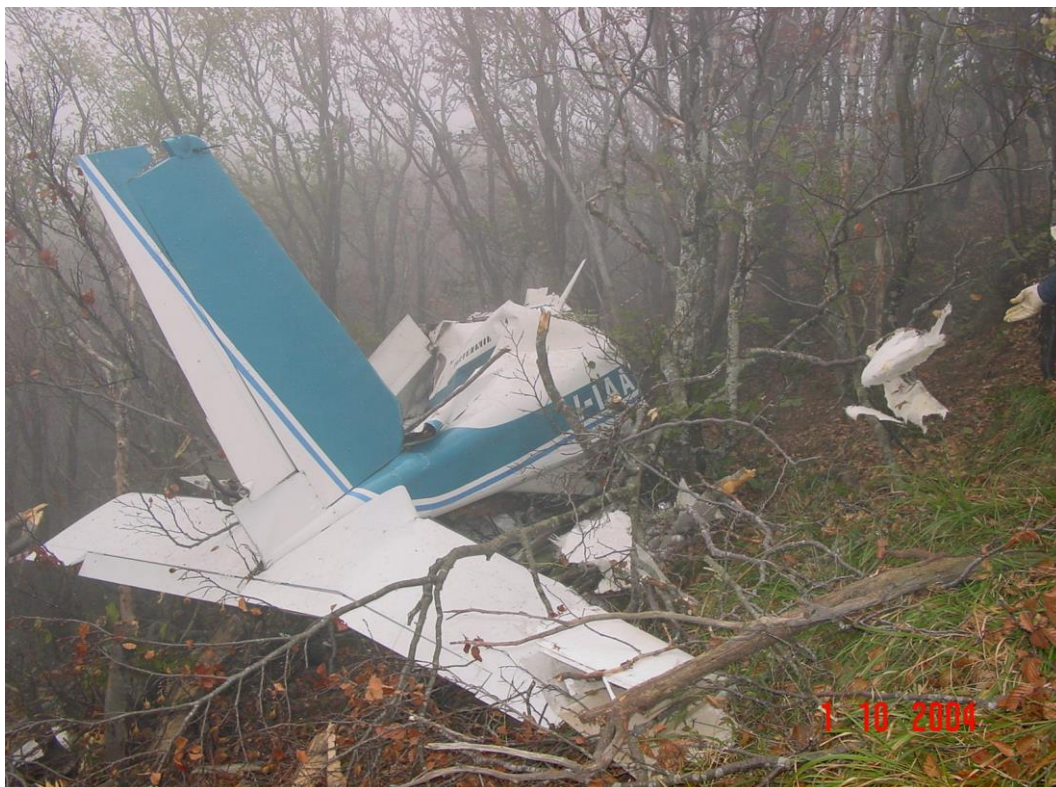
L'aeromobile è andato completamente distrutto nell'impatto. Nel corso del sopralluogo operativo effettuato dall'ANSV è emerso quanto segue: la prua del velivolo era orientata verso monte, mentre la coda verso valle; l'impatto sarebbe avvenuto frontalmente, con elica in rotazione.

Foto 1: il relitto nel luogo dell'incidente, al momento del sopralluogo ANSV.

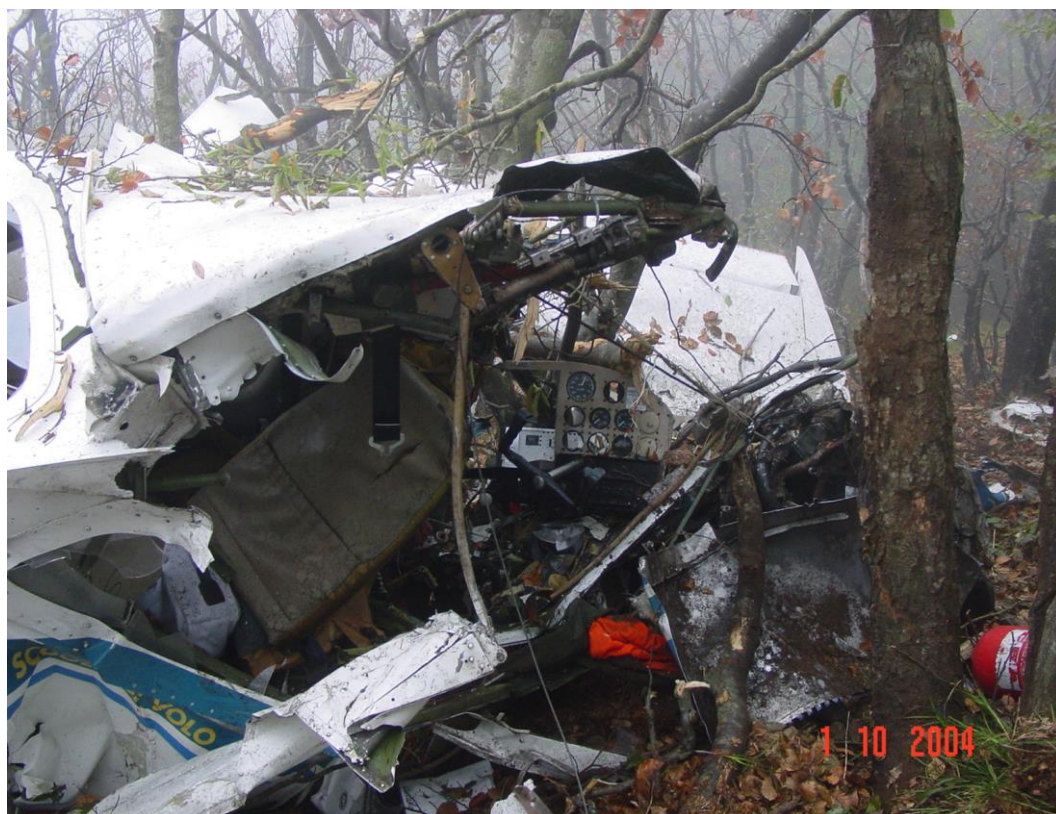
Foto 2: il relitto nel luogo dell'incidente, al momento del sopralluogo ANSV.

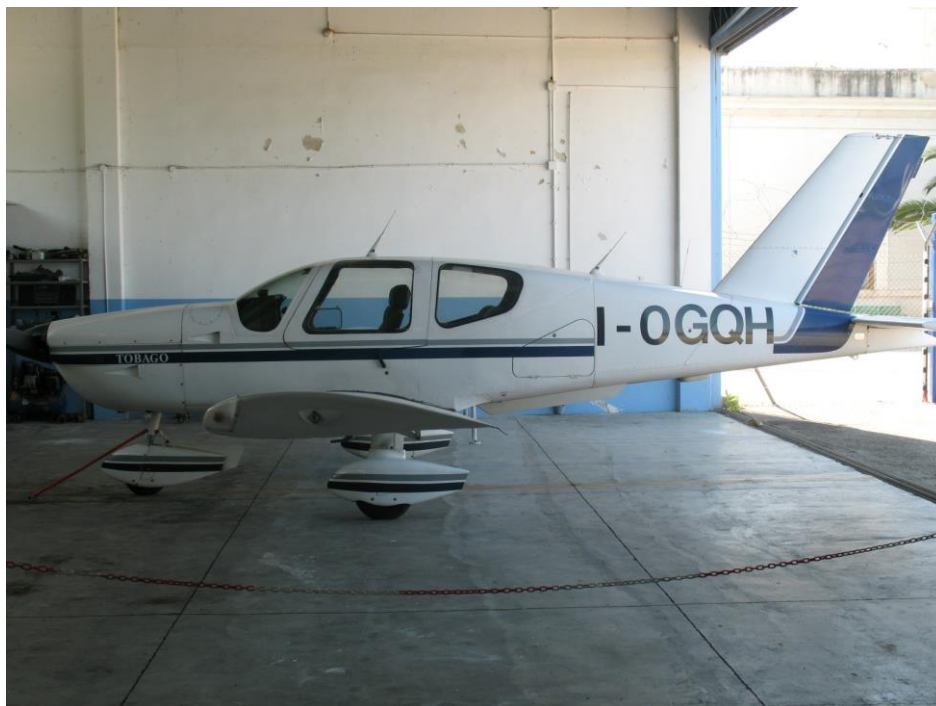
Foto 1: il TB 10 marche I-OGQH in hangar dopo l'accadimento dell'evento.

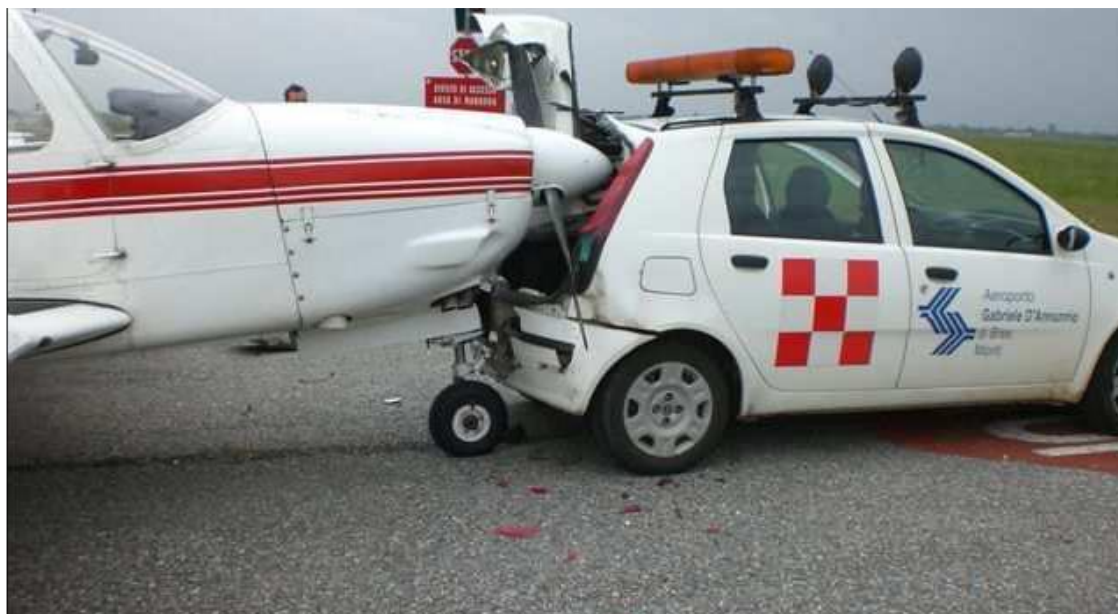
Foto 1: l'aeromobile nel luogo dell'incidente.

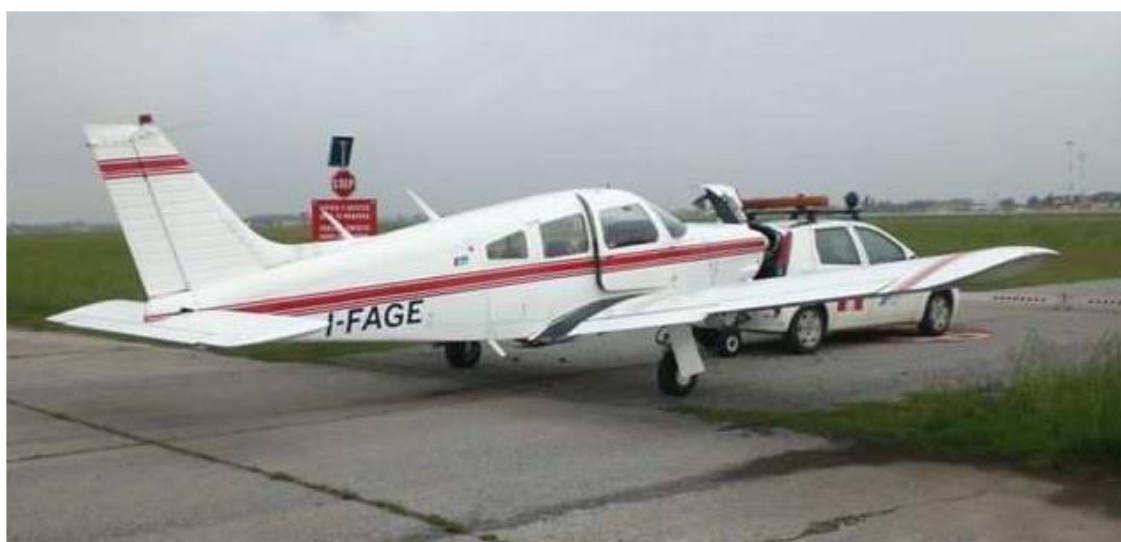
Foto 2: altra immagine dell'aeromobile nel luogo dell'incidente. Notare, oltre l'autovettura, la sbarra anti-intrusione presente sul raccordo di cui si parla nella relazione.

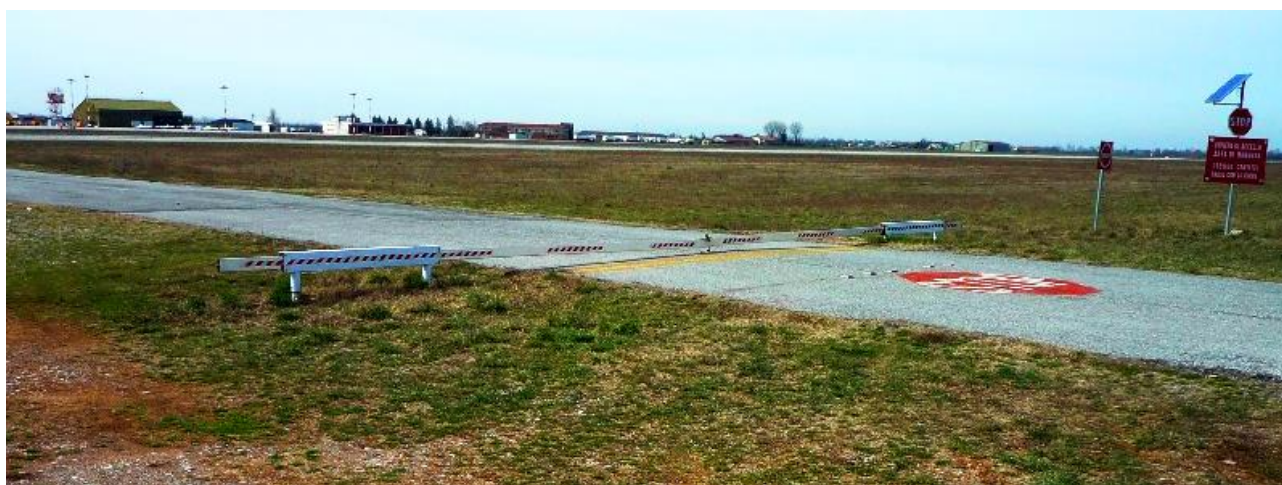
Foto 3: Il luogo dell'evento, in prossimità della barra antintrusione posizionata sul raccordo.

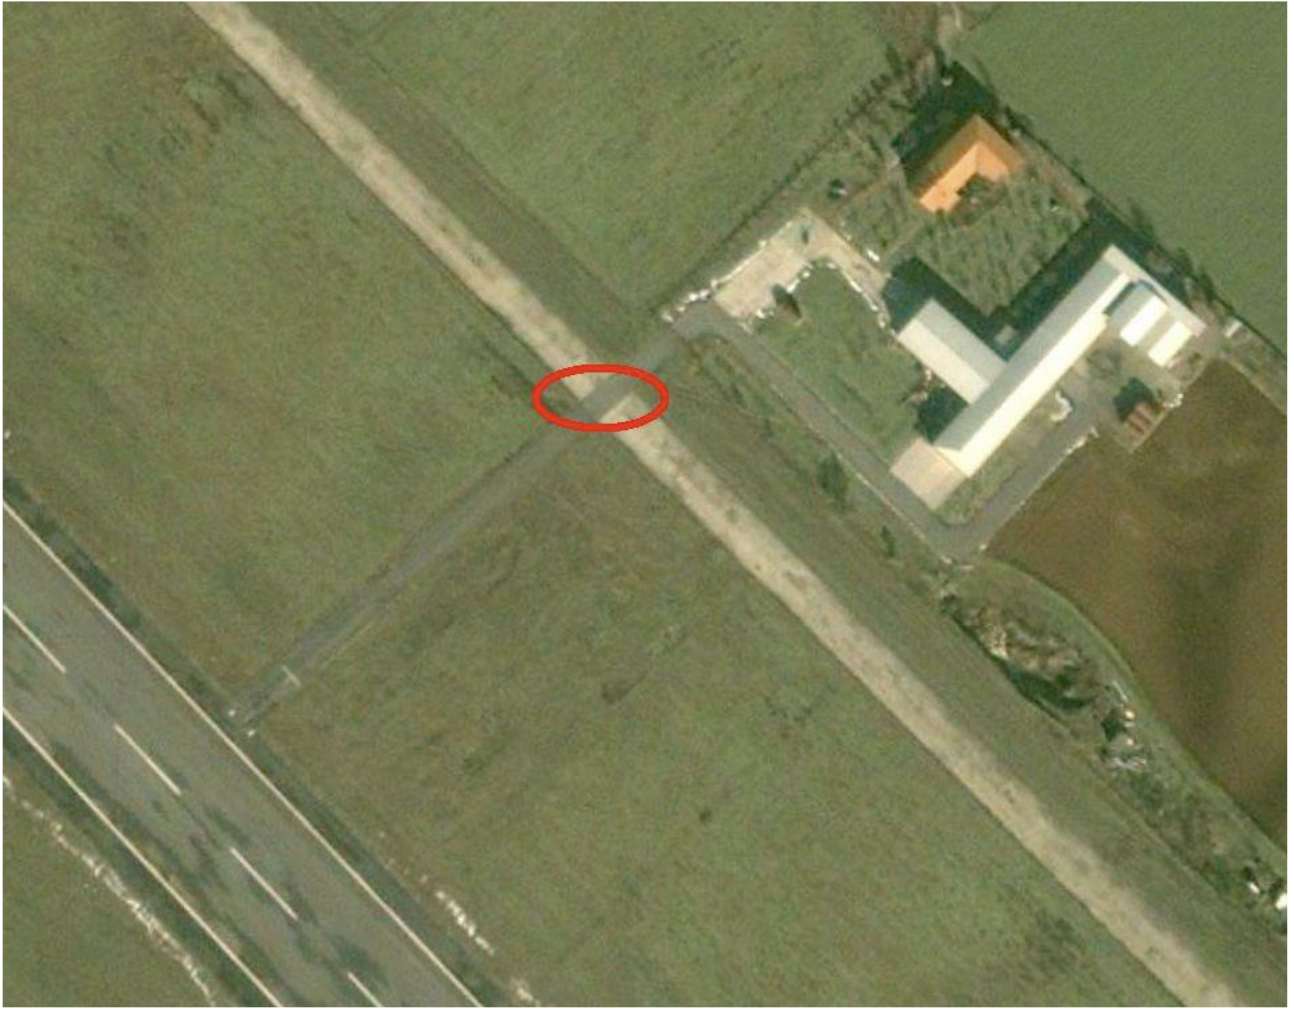
Foto 4: cerchiata, in rosso, l'area in cui è occorso l'incidente.

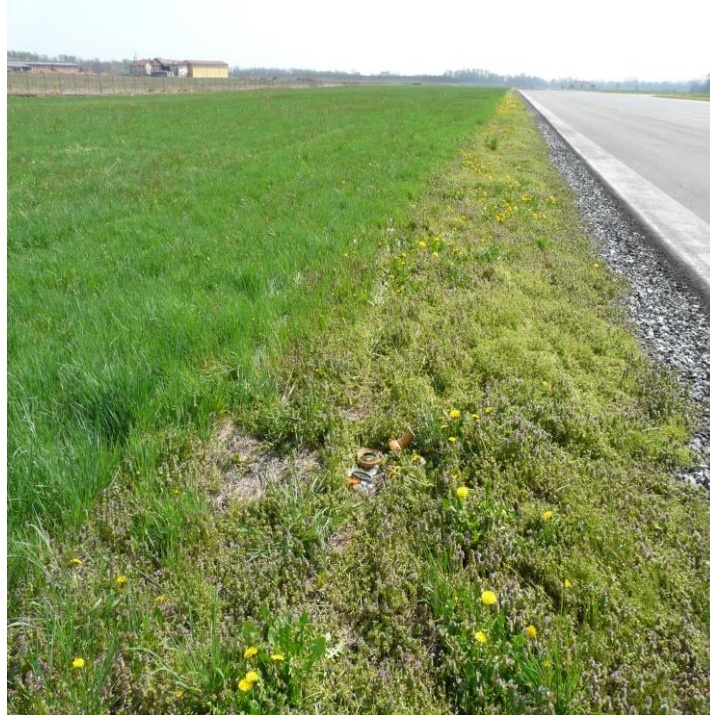
Foto 1: traccia sull'erba della ruota sinistra dell'aeromobile I-MIKJ.

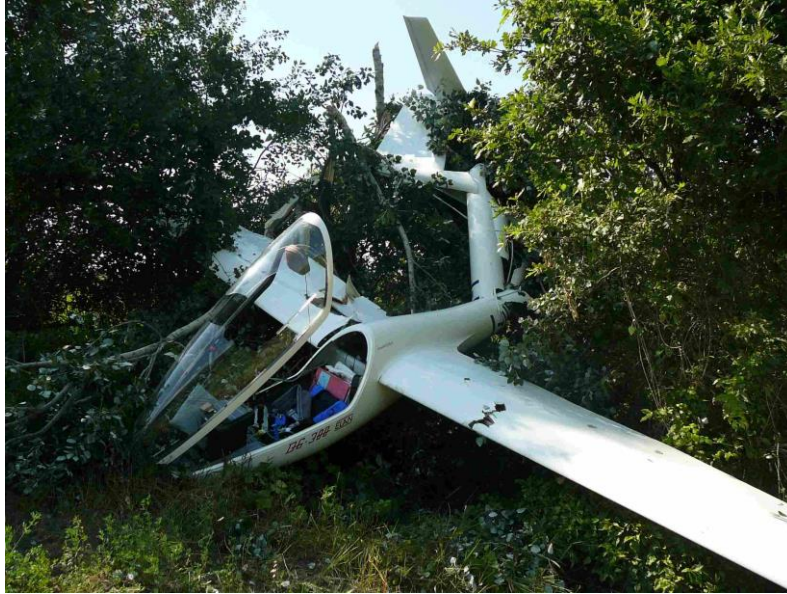
Foto 1: il relitto dell'aliante I-USAF nel luogo dell'incidente.

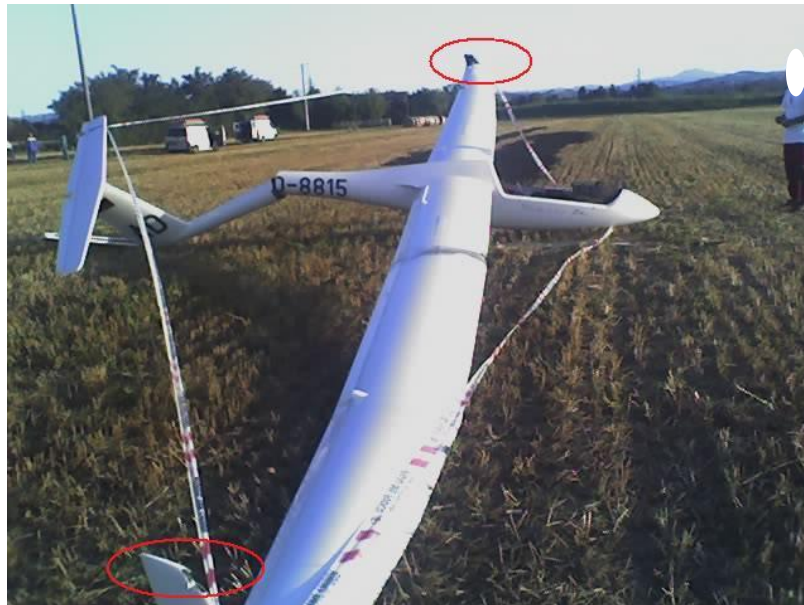
Foto 1: zona di impatto e danni al trave di coda e alle winglet.

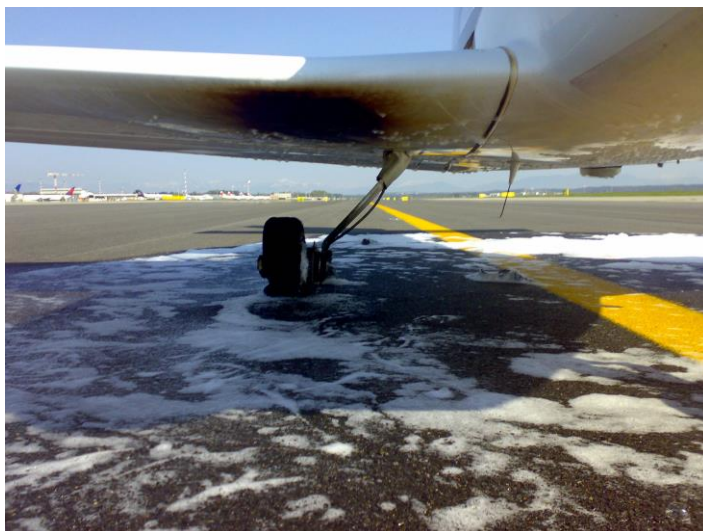
Foto 1: danneggiamenti a seguito dell'incendio.

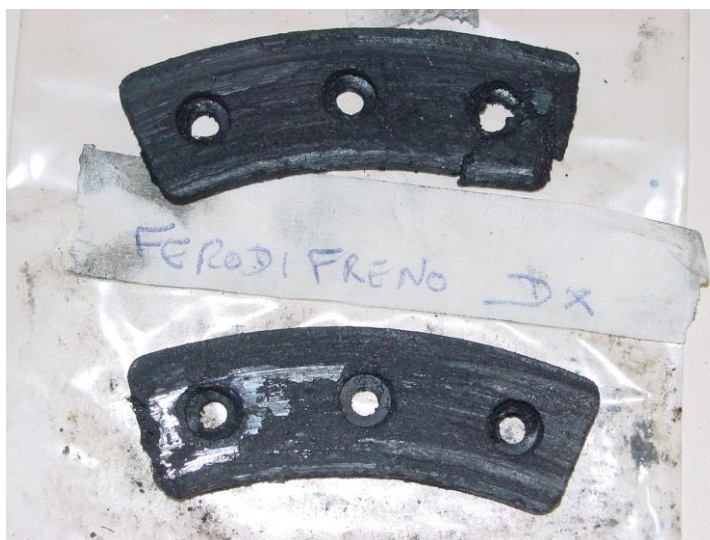
Foto 2: particolare elementi frenanti pinza freno ruota destra.

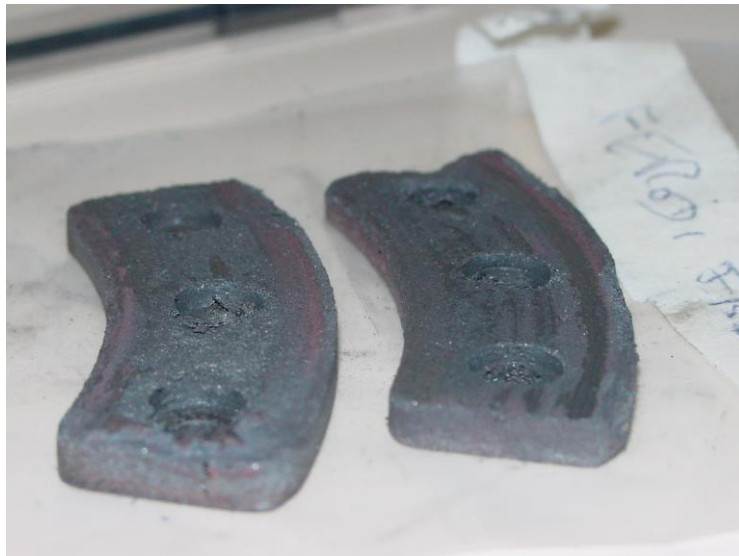
Foto 3: particolare elementi frenanti pinza freno ruota sinistra.

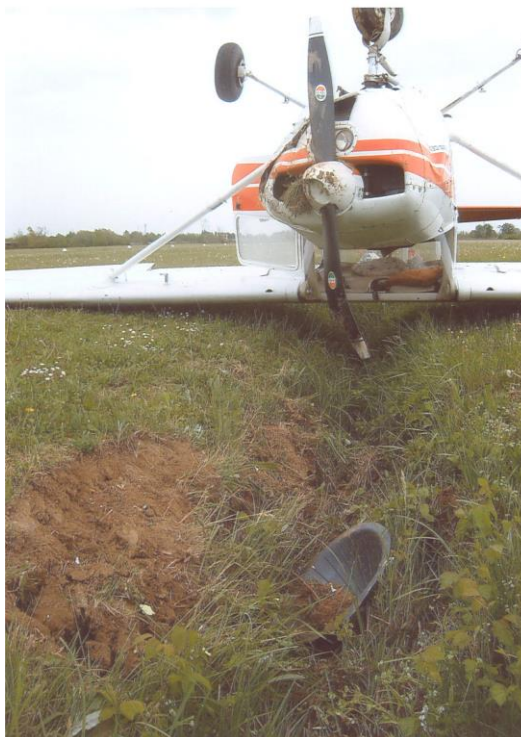
Foto 1: il Cessna 150 marche I-NOLT nel luogo dell'incidente.

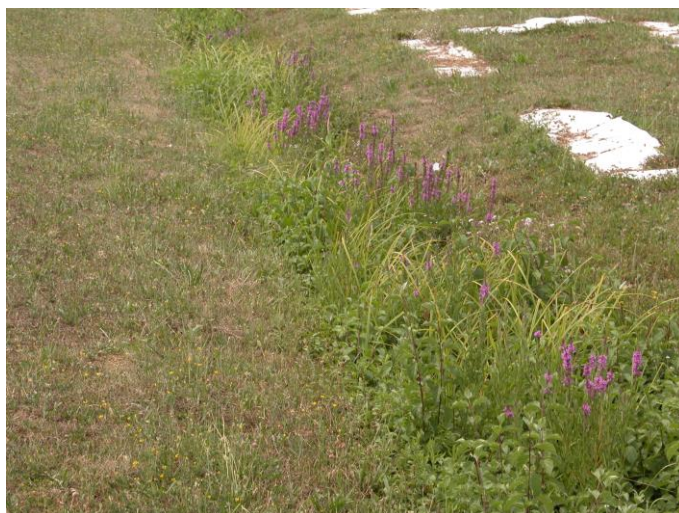
- la limitata esperienza di volo del pilota;
- la presenza di vento al traverso;
- la presenza di un ostacolo (un canale) lateralmente alla pista, peraltro mimetizzato dalla vegetazione.

Foto 2: il canale a bordo pista mimetizzato dalla vegetazione.

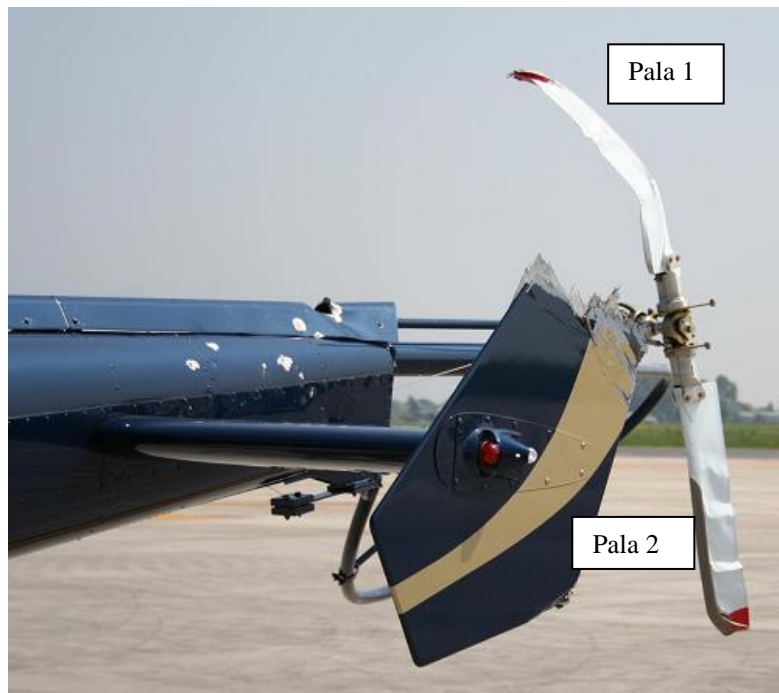
Sulla base delle informazioni acquisite dalla ditta di manutenzione che ha eseguito le ispezioni preliminari e smontaggi, si è appreso che non erano presenti difetti all'impianto di controllo del rotore di coda, fatto salvo il cedimento di una delle flange di accoppiamento nel sistema di trasmissione del moto, identificata con P/N 4130505-4. La rottura del componente è tale da giustificare il completo arresto del rotore di coda e di conseguenza sono stati effettuati degli approfondimenti di indagine per accertare se tale rottura fosse stata la causa della perdita di controllo dell'elicottero, ovvero se si sia determinata come effetto dell'impatto al suolo del rotore di coda. È stata eseguita una prima ispezione del componente da parte del costruttore Enstrom Helicopter Corporation, che ha confermato che il materiale costituente il pezzo risultava conforme alle specifiche; ha inoltre determinato l'assenza di fenomeni di fatica come causa del cedimento, concludendo che la rottura della flangia è stata la conseguenza dell'arresto repentino del rotore di coda per effetto dell'impatto al suolo.

Foto 1: danneggiamenti trave di coda, elica rotore di coda, stabilizzatore verticale sinistro, assieme protezione rotore di coda.

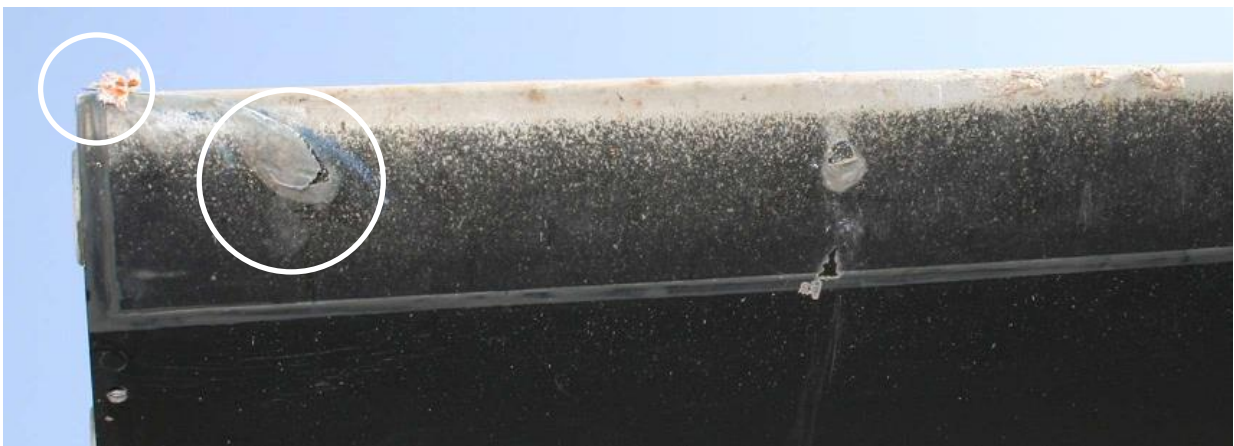
Foto 2: danneggiamento pala rotore principale (nel cerchio piccolo, materiale stabilizzatore verticale sinistro; nel cerchio grande, segni di colore blu).

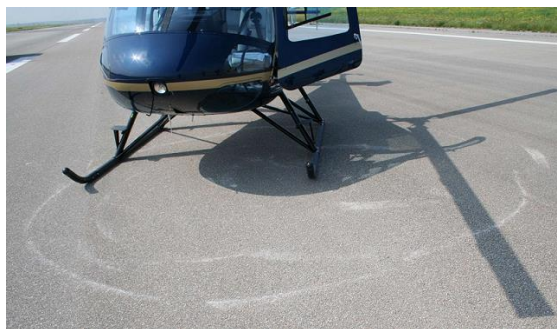
Foto 4: segni circolari lasciati dall'elicottero sulla pista.

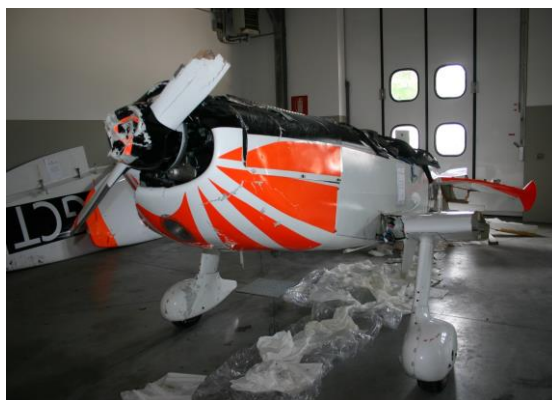
Foto 2: il CAP.10B marche PH-GCT nel luogo di ricovero dopo il recupero.

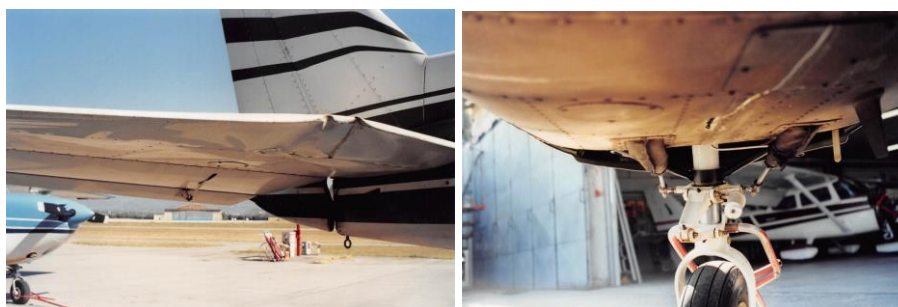
L'incidente, riconducibile all'area del fattore umano, è stato causato da una effettuazione dei controlli pre-decollo inadeguata, che ha fatto sì che l'aeromobile decollasse con un settaggio dei flap diverso da quello previsto per la fase in questione.

Foto 1 e 2: danni riportati dall'aeromobile.

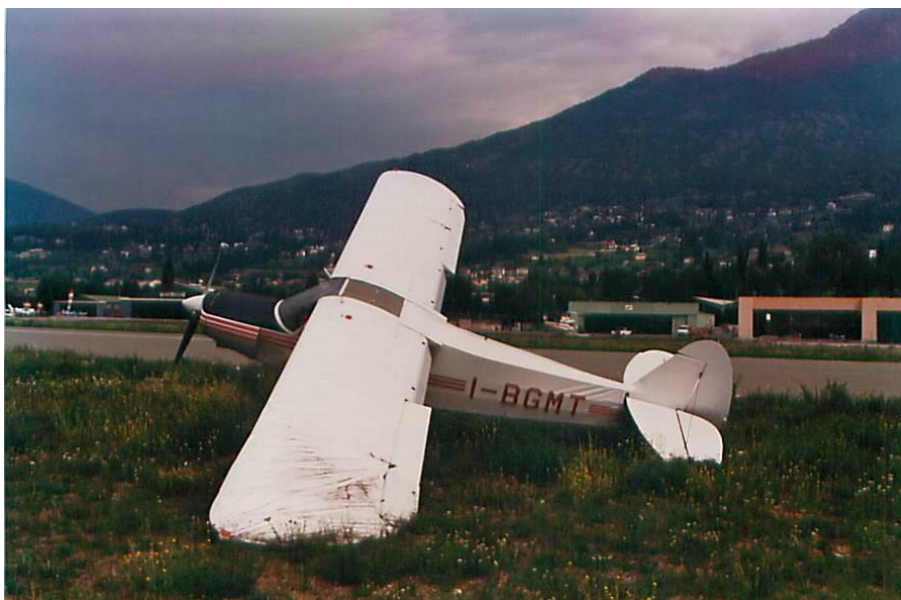
Foto 1: vista laterale dell'I-BGMT nel punto di arresto.

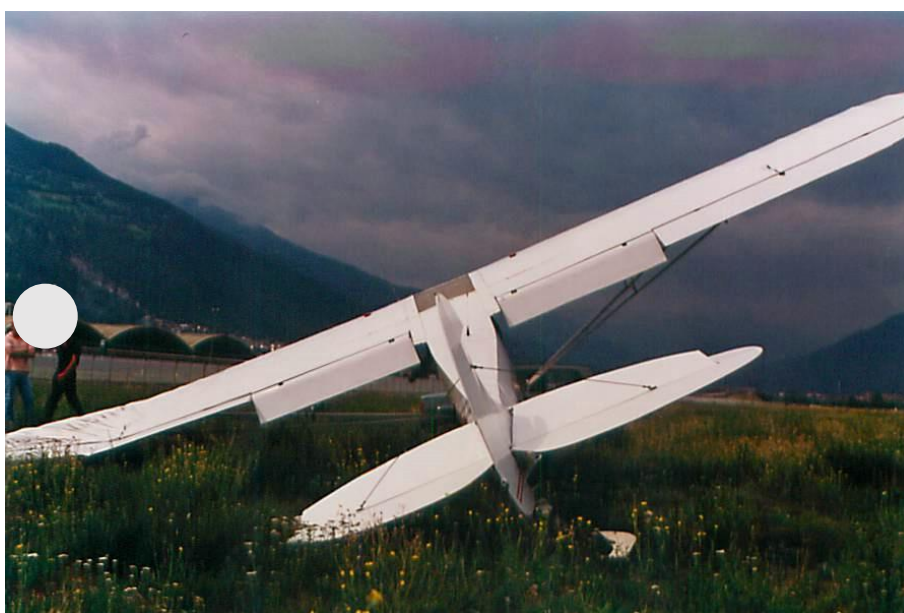
Foto 2: vista, da dietro, dell'I-BGMT nel punto di arresto.
