RELAZIONI D'INCHIESTA

INCIDENTE
aeromobile Reims Aviation Cessna F150L marche I-FFSO
Contrada Borga dei Martiri, frazione di Recoaro Terme (VI), 6.8.2003

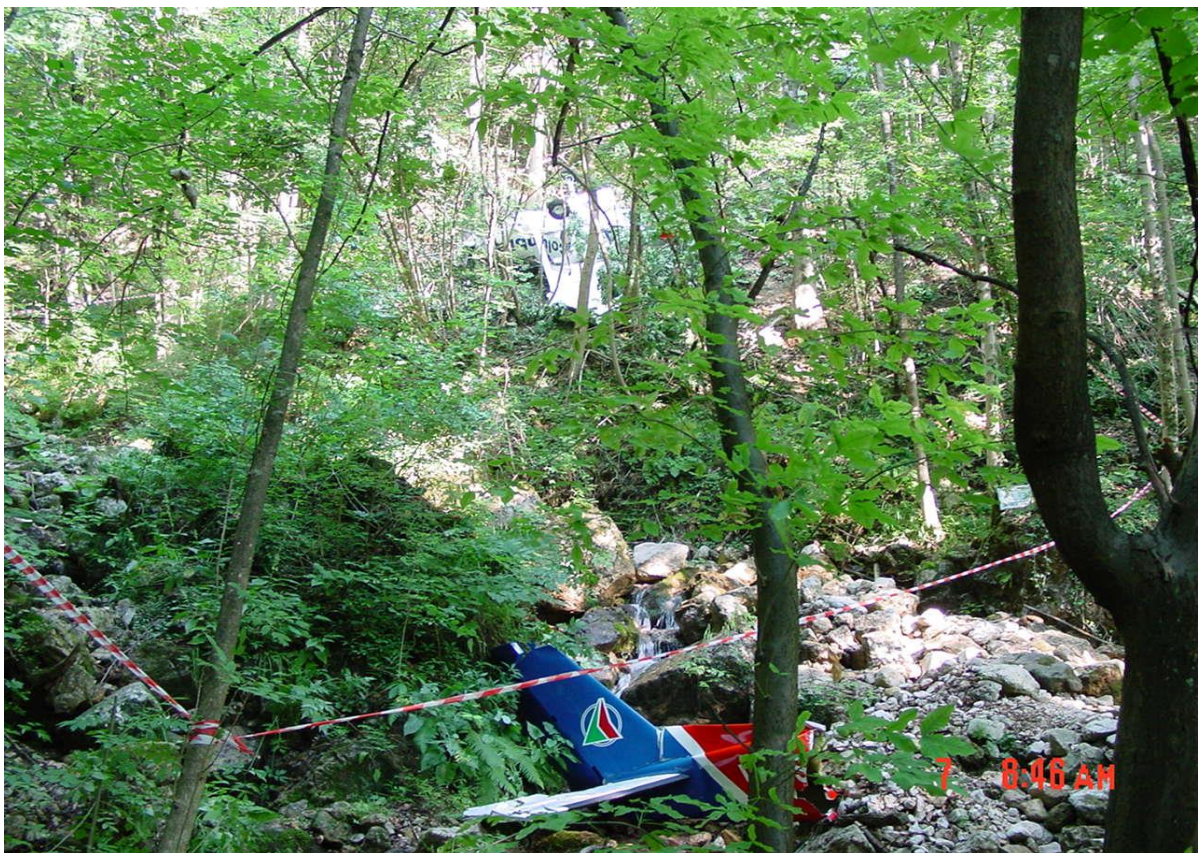
L'aeromobile ha impattato le cime degli alberi sul pendio Sud della predetta valle. Nel corso dell'impatto il troncone di coda, comprensivo degli impennaggi, si è totalmente separato dal resto della

fusoliera, ricadendo per circa 20 m più in basso della stessa, nel greto del torrente Torrazzo. Il troncone presentava marcate deformazioni da impatto sulla fiancata sinistra e sul bordo di attacco dello stabilizzatore sinistro. Tali danneggiamenti attestano un urto con le cime degli alberi, avvenuto prevalentemente con la fiancata sinistra dell'aeromobile.

Foto 4: vista dei due tronconi del relitto nel luogo dell'incidente.

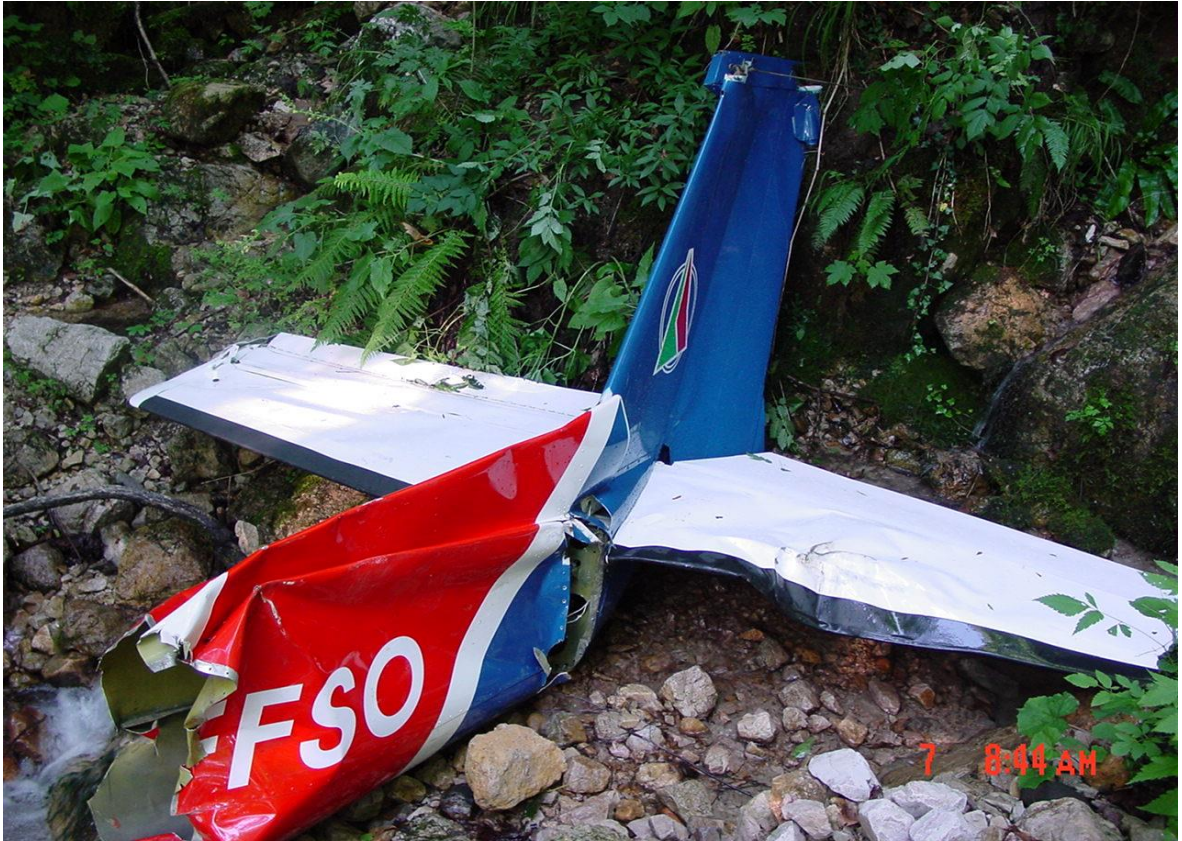
Foto 5: troncone di coda nel greto del torrente Torrazzo.

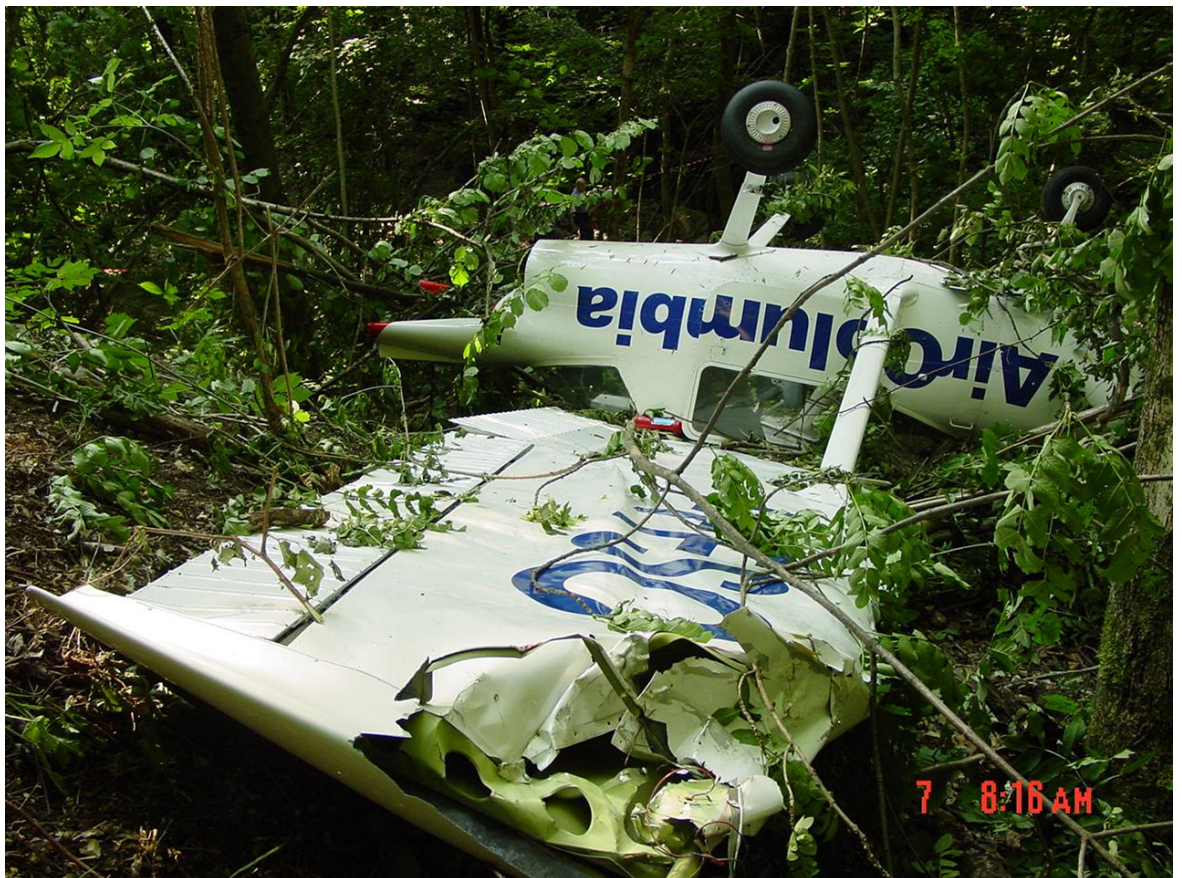
La fusoliera si presentava adagiata tra gli alberi sul terreno in forte pendenza ed in posizione capovolta. La struttura delle semiali presentava diffusi danneggiamenti e deformazioni da urto, più consistenti sulla estremità della semiala sinistra. Le superfici mobili dei comandi di volo erano libere nei movimenti, mentre i flap erano in posizione retratta. Le pale dell'elica risultavano essere integre e senza marcati danneggiamenti o deformazioni da urto. L'ogiva dell'elica presentava una evidente deformazione da urto con corpo tondeggiante, probabilmente un ramo. La natura e la conformazione di tale deformazione attesta che, al momento dell'urto, l'elica era praticamente ferma, o, quanto meno, in leggera rotazione con motore non erogante la massima potenza.

Foto 6: fusoliera e semiala sinistra.

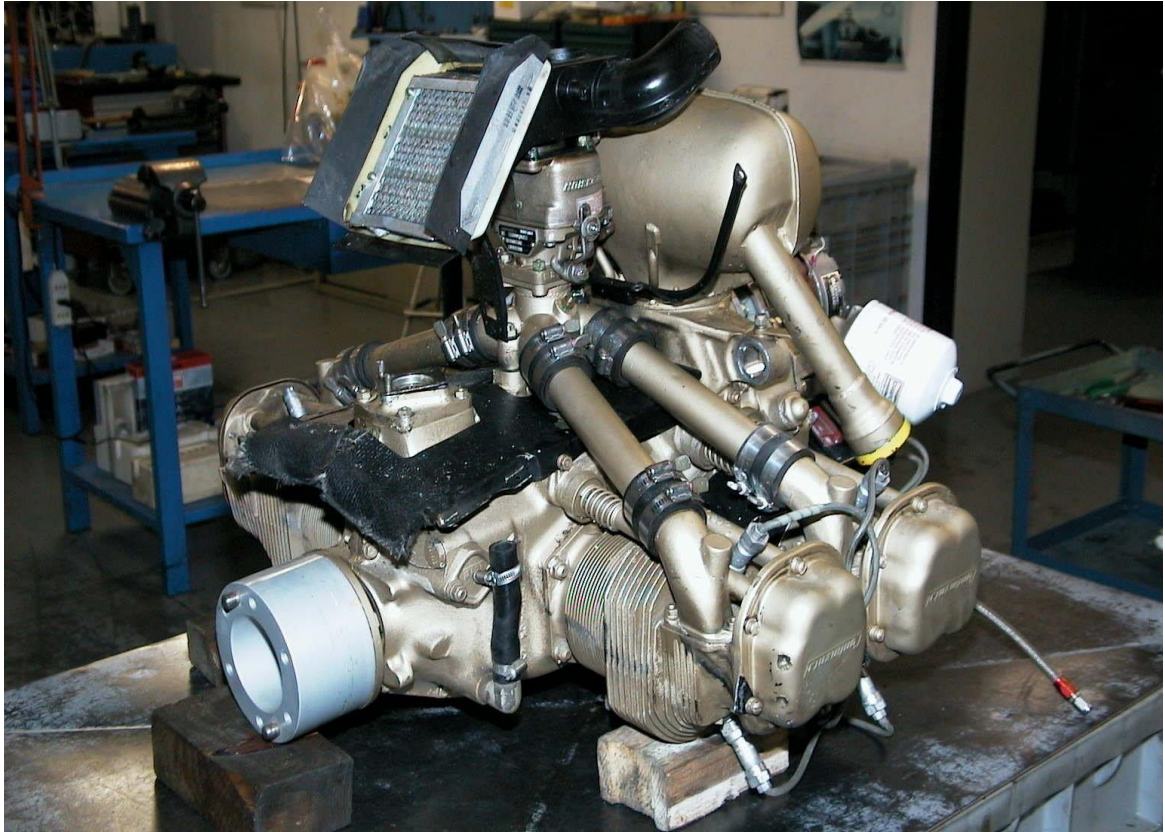
Dopo il recupero del relitto dell’aeromobile, il motore è stato esaminato presso una ditta certificata, senza riscontrare alcuna evidenza di rotture o malfunzionamenti sui componenti interni.

Foto 7: motore dopo la rimozione dal relitto.

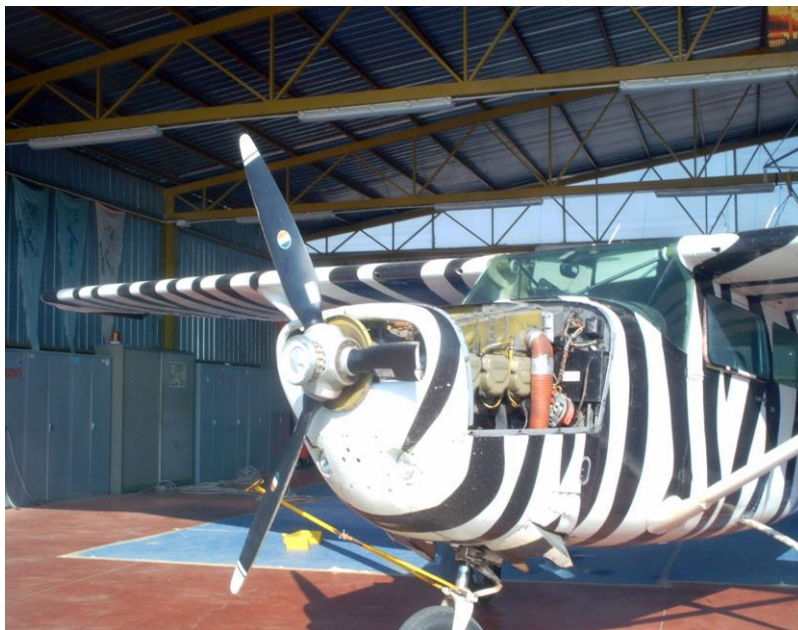
L'esame della struttura dell'aeromobile in prossimità del vano motore ha accertato la presenza di estesi danneggiamenti ai supporti motore ed al castello motore, con sconnessione di tubazioni varie. Tali danneggiamenti sono stati la conseguenza dei forti scuotimenti da vibrazione del motore, a cui è stata soggetta la struttura a seguito del distacco di circa due terzi di una pala dell'elica.

La parte di pala rimasta vincolata al mozzo è stata inviata presso il Centro sperimentale volo dell'Aeronautica militare di Pratica di Mare, per l'esame microfrattografico della sezione di rottura. Tale esame ha accertato la presenza di un'ampia zona di rottura progressiva, con più punti di innesco situati in corrispondenza del bordo di entrata del profilo aerodinamico della pala. In prossimità di tali punti era anche evidente una marcata alterazione della linea longitudinale del bordo di entrata della pala, consistente in un avvallamento da asportazione di materiale. La presenza e la natura stessa di un tale avvallamento attestano un pregresso intervento manutentivo, finalizzato alla eliminazione di un qualche danneggiamento verificatosi in quel punto della pala. Sulla superficie modificata in prossimità della sezione di rottura della pala, infatti, erano rilevabili piccole irregolarità, come incisioni e rigature lasciate dall'azione di lime o altri utensili abrasivi. Altri punti di abrasione simili erano presenti anche sulle altre pale. La profondità e il numero degli stessi rendevano alquanto irregolare l'intera linea longitudinale del bordo di entrata delle restanti due pale.

L'innescò della rottura è avvenuto in corrispondenza di una zona di rilavorazione del bordo di entrata della pala stessa effettuata in maniera grossolana, molto probabilmente anche in eccedenza rispetto ai limiti ammessi di asportazione del materiale metallico. L'effetto combinato della riduzione della sezione resistente della pala stessa, unitamente alla concentrazione degli sforzi sulle asperità di rilavorazione non totalmente eliminate, ha, di fatto, innescato la rottura progressiva sulla pala dell'elica. Appare infine molto probabile che già prima del volo la crinatura di avanzamento della rottura fosse presente sull'elica. Non si può escludere che una più attenta esecuzione dei controlli pre-volo avrebbe potuto consentire di rilevare la criticità in questione.

Foto 1: vista del danno riportata dalla pala dell'elica.

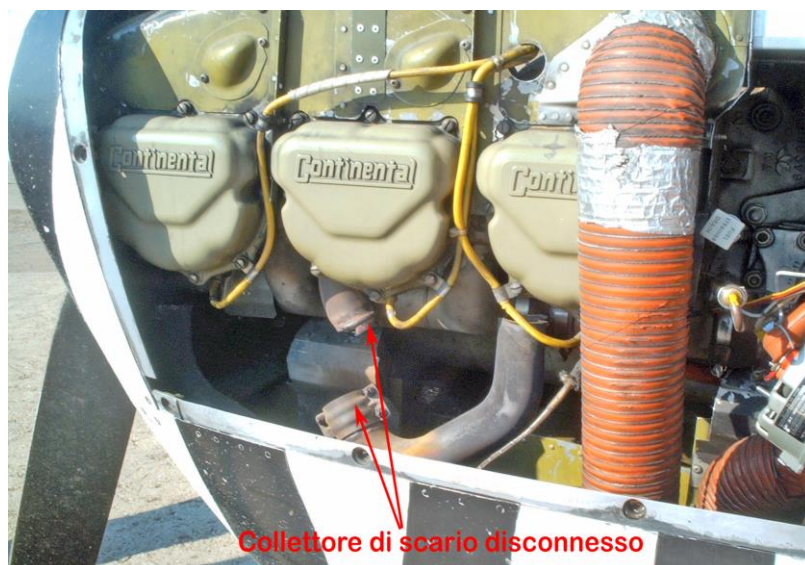
Foto 2: collettore di scarico disconnesso.

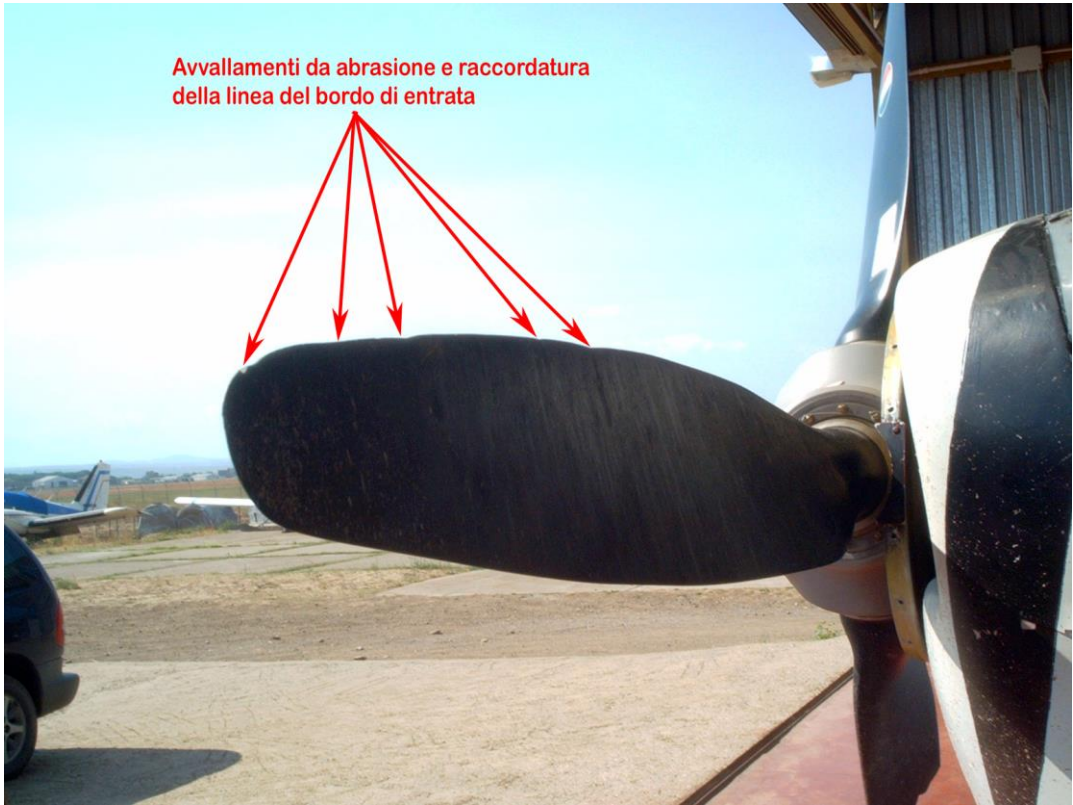
La eliminazione di questi piccoli danneggiamenti superficiali si rende necessaria, in quanto gli stessi, oltre che comportare un deterioramento dello strato superficiale dell'ossido protettivo, con conseguente esposizione del metallo nudo a fenomeni di corrosione, rappresentano principalmente dei potenziali punti di concentrazione dei normali sforzi a cui è soggetta la pala di un'elica nel corso del suo impiego. Le concentrazioni degli sforzi su superfici puntiformi, infatti, costituiscono condizioni da scongiurare, in quanto tendono ad innescare processi di rottura progressiva (fatica) dei materiali metallici.

Foto 3: variazioni della linea del bordo di entrata di una pala dell'elica dello stesso velivolo.

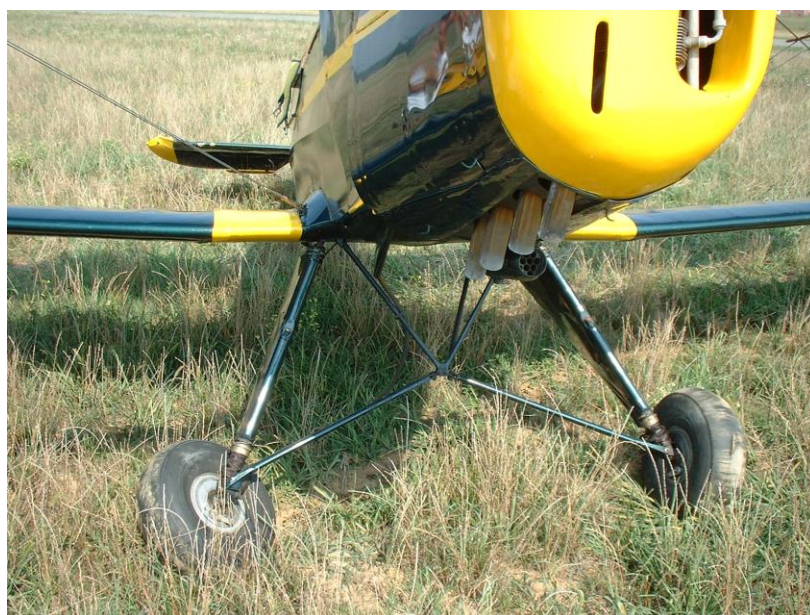
Foto 2: alcuni danni riportati dall'I-OPEF.

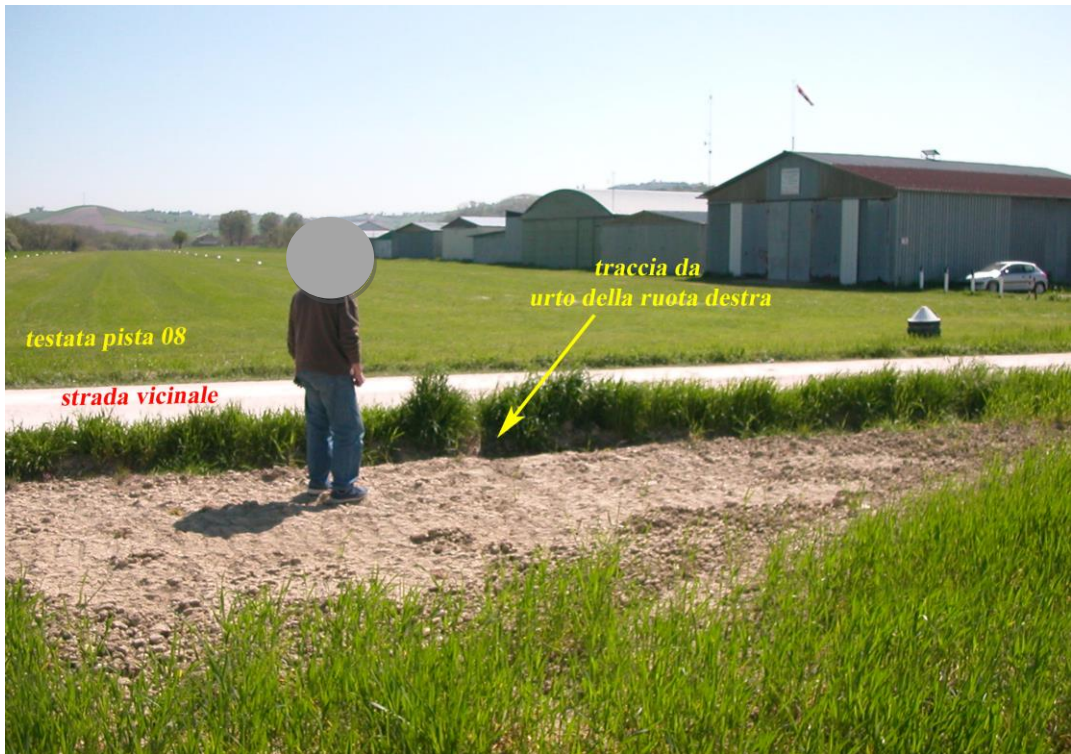
L'aeromobile ha riportato la deformazione e rotazione della gamba di forza del carrello destro, la rottura dell'assale di rotazione della ruota destra e dei bulloni di fissaggio del ceppo freno destro, con separazione completa della ruota e ceppo freno dalla gamba di forza; leggere abrasioni alla estremità semiala destra e allo stabilizzatore destro. Nessun danno alle due persone a bordo.

Foto 3: punto di impatto della ruota del carrello principale destro.

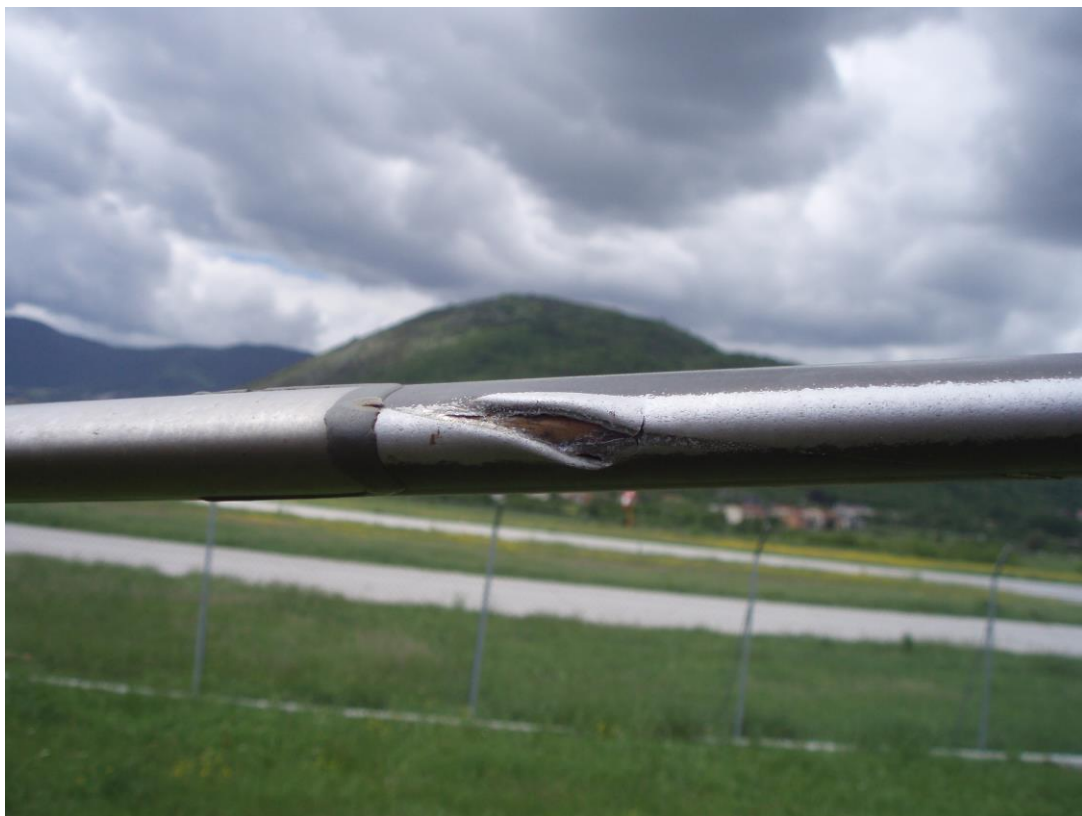
Foto 2: danni riportati da una delle pale del rotore principale.

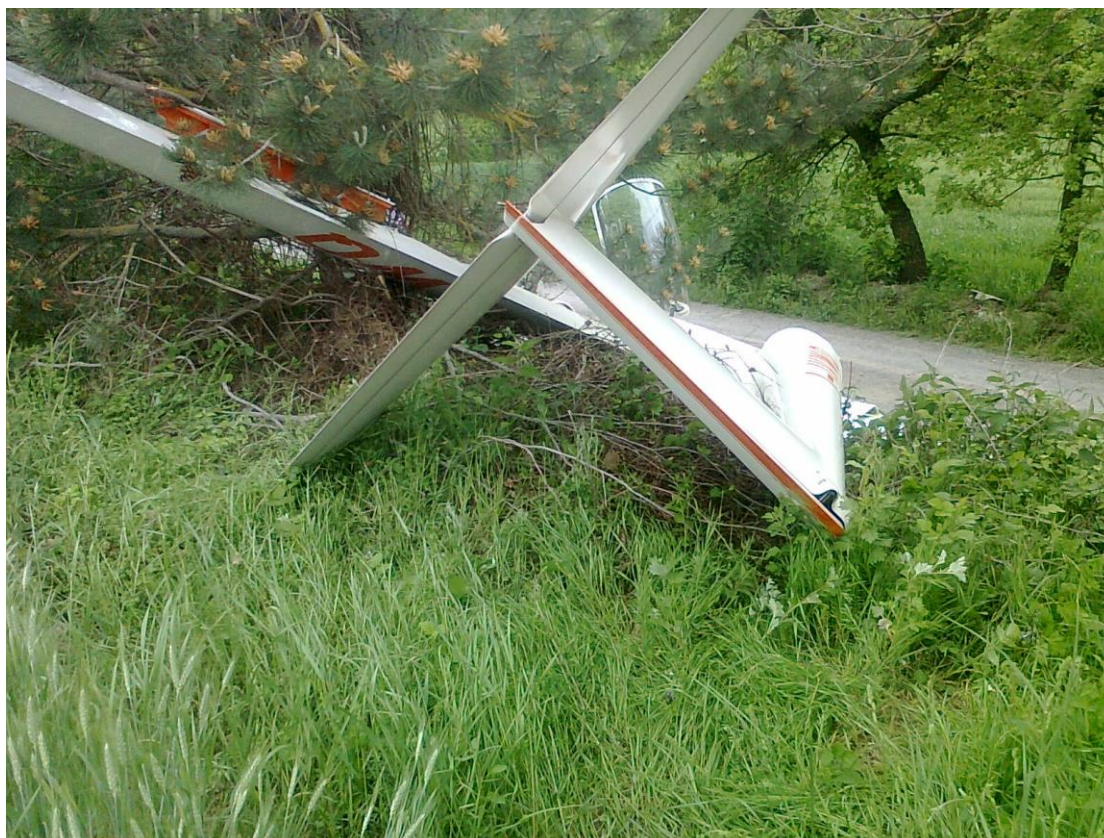
Foto 2: altro primo piano dei danni riportati dall'I-IVWQ.

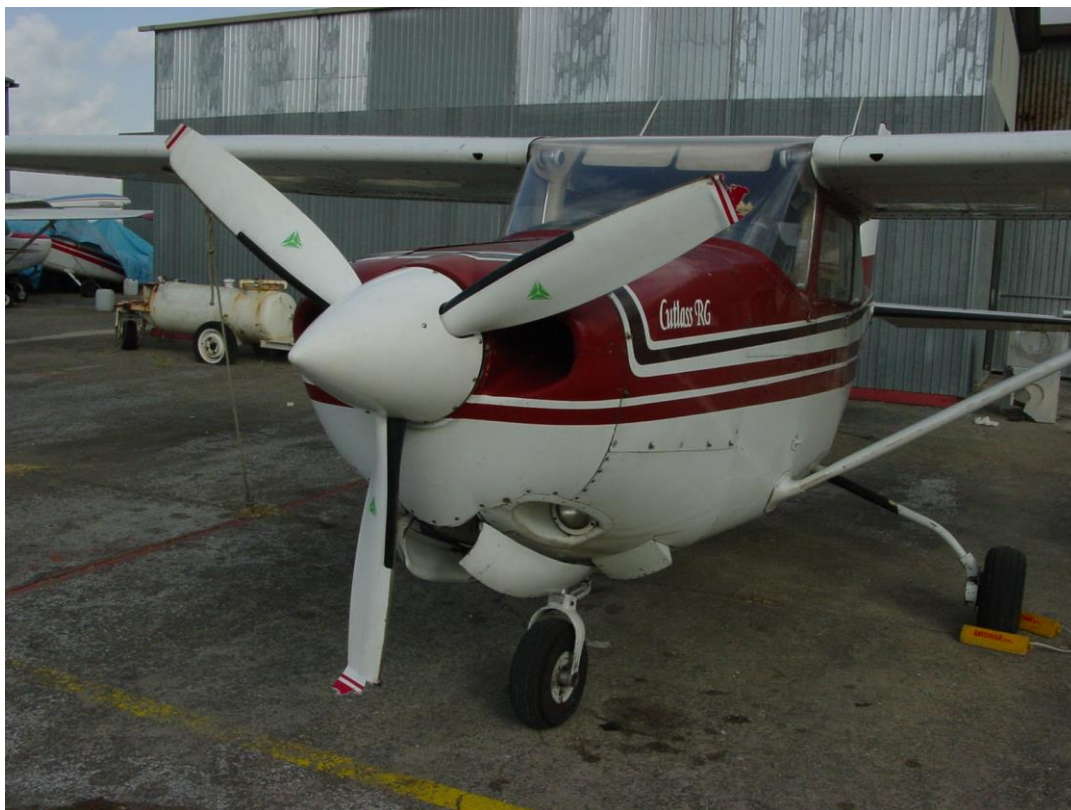
Alla luce delle evidenze acquisite è ragionevole ritenere che l'incidente sia sostanzialmente riconducibile al fattore umano, in particolare ad una inadeguata gestione della leva del carrello in fase di atterraggio.

Foto 1: primo piano dei danni riportati dall'elica.

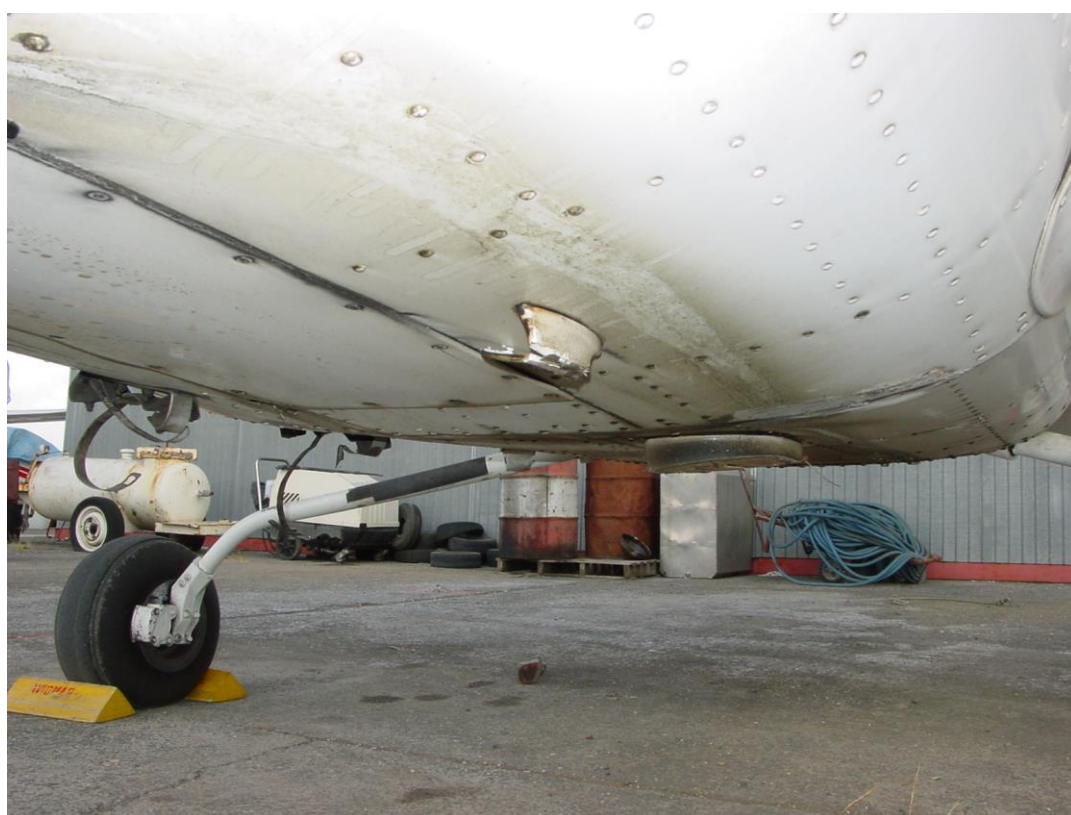
Foto 2: danni presenti sul ventre dell'aeromobile.

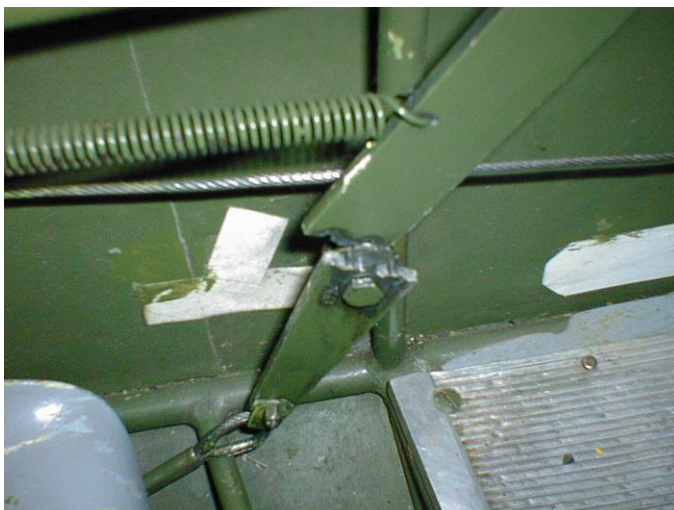
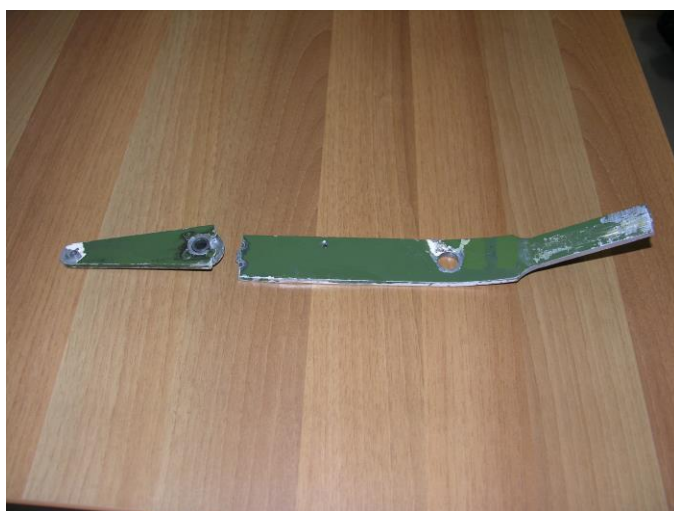
La causa dell'evento è da individuare nella rottura per fatica della parte superiore della leva di comando degli aerofreni (fattore tecnico).

Foto 1: leva diruttori.

Foto 2: leva diruttori.

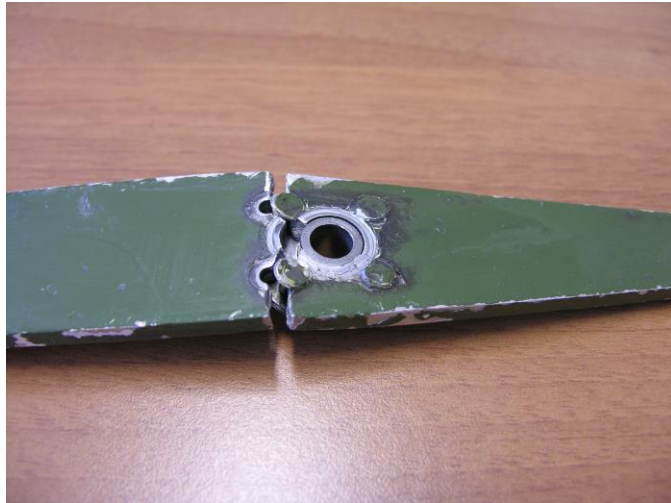
Foto 3: particolare dei rivetti di fissaggio.

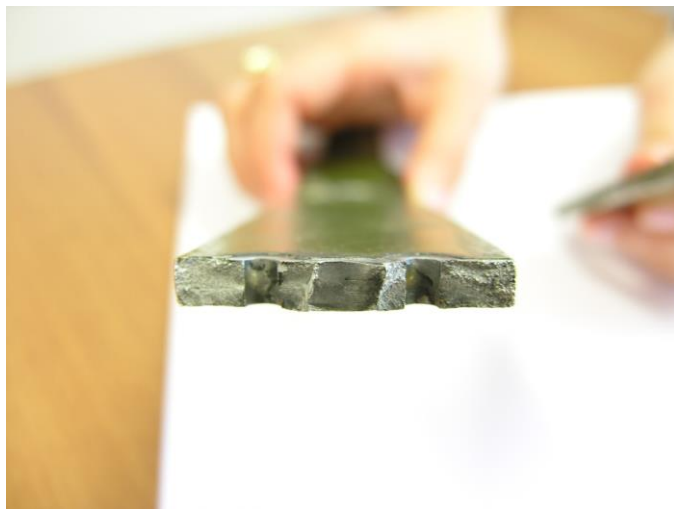
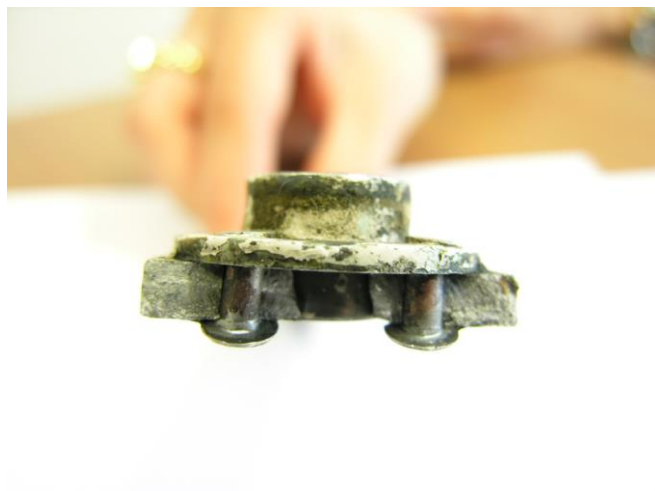
A seguito dell'evento sono state effettuate verifiche tecniche per appurarne le cause. Previo smontaggio del sedile posteriore, per permettere l'accesso alle strutture portanti centrali, si è dapprima verificato lo stato dell'incastellatura di supporto del carrello principale e non è stata rinvenuta alcuna deformazione o crinatura. Si è quindi analizzato il complesso dei leverismi di comando sul lato cabina del posto anteriore e si è constatata la rottura della parte superiore della leva di comando aerofreni (foto 1 e 2); la restante catena di comando non è risultata compromessa dalla rottura. L'ispezione visiva e l'esame macroscopico della leva danneggiata hanno evidenziato che, con tutta probabilità, la rottura è stata provocata da una fessurazione, successivamente propagatasi, innescata in prossimità dei fori di alloggiamento dei rivetti di fissaggio (foto 3). Le superfici di frattura, pressoché prive di deformazione e caratterizzate da aspetto granuloso del metallo (foto 4 e 5) testimoniano l'esistenza di una tipica rottura per fatica.

Foto 4: particolare delle superfici di frattura.

Foto 5: particolare delle superfici di frattura.

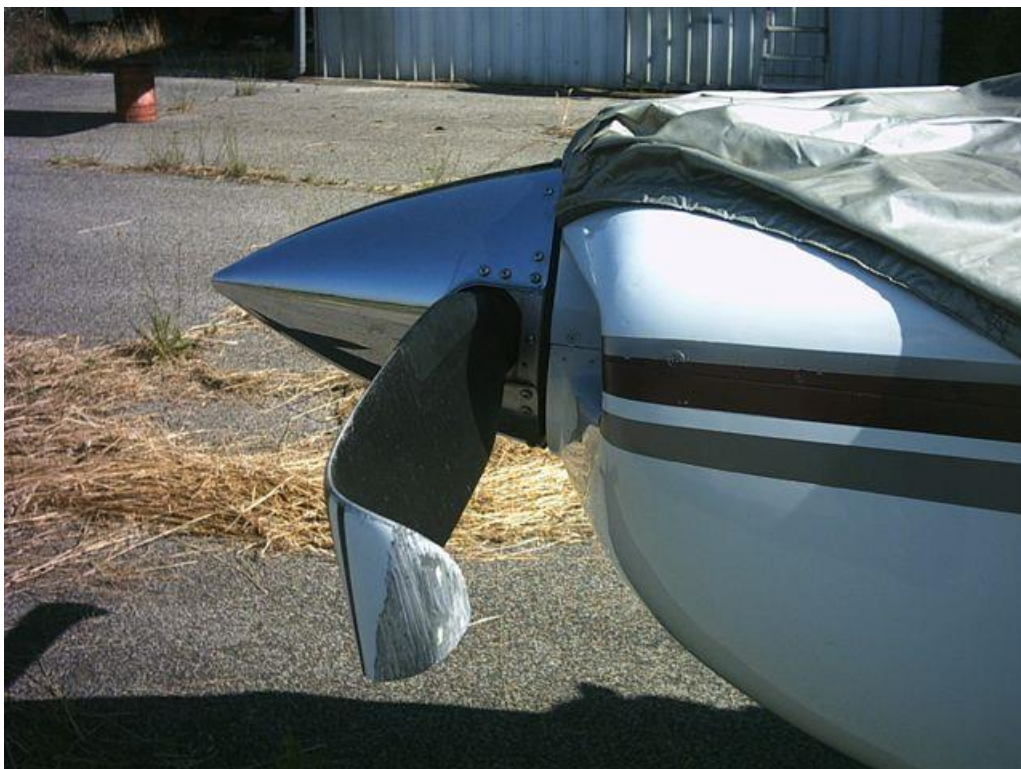
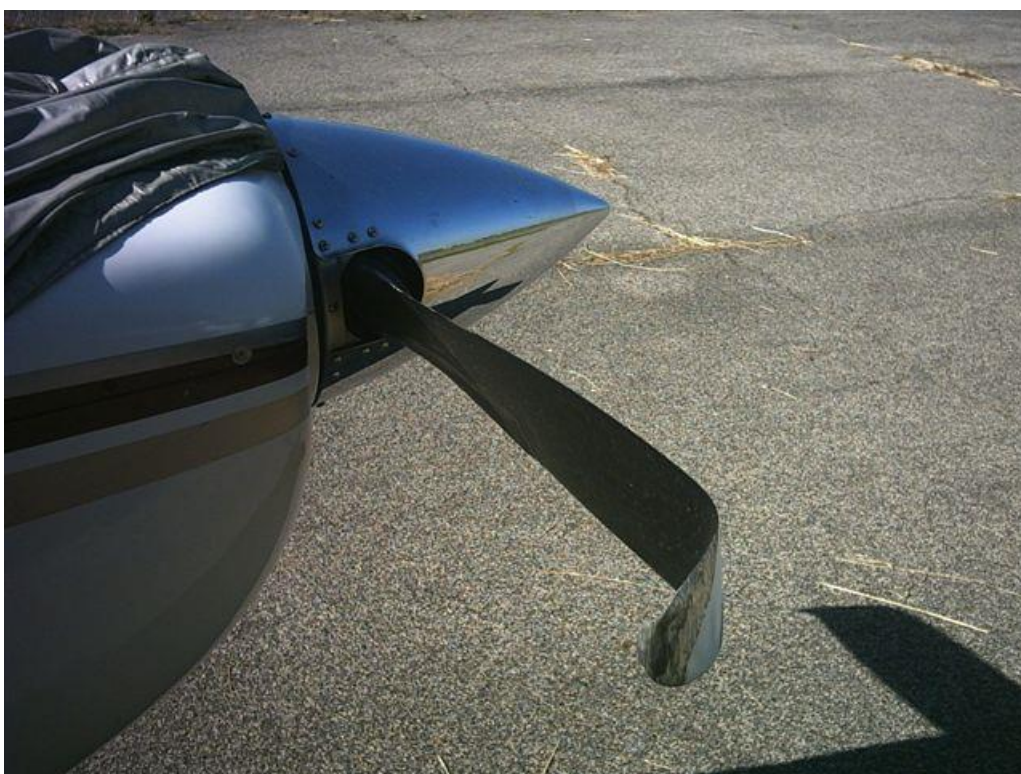
La causa dell'inconveniente grave è da individuare nell'urto dell'elica e del ruotino con la pista, avvenuto in fase d'atterraggio, durante la corsa di decelerazione, indotto da una inadeguata gestione, da parte del pilota, della manovra di atterraggio. All'evento ha ragionevolmente contribuito la limitata esperienza di volo del pilota.

Foto 1: i danni riportati dall'elica.

Foto 2: i danni riportati dall'elica.
