## **RELAZIONI D'INCHIESTA**

- Incidente A319 marche G-EZDS, in data 24.7.2009**
- Inconveniente grave B737-8AS marche EI-DYM, in data 28.11.2012**
- Inconveniente grave Pitts S1S marche I-PGCC, in data 1.5.2012**
- Incidente Falcon 900 EX marche I-FLYI, in data 28.11.2008**
- Inconveniente grave B767 volo AAL206 e A320 volo EZY91NK, 15.7.2014**
- Incidente Standard Cirrus marche I-ANTO, in data 6.1.2001**
- Incidente DG-300 Elan marche D-4303, in data 15.6.2002**
- Incidente Libelle 201B marche I-NANQ, in data 30.6.2002**
- Incidente DR400-180R marche D-EBDA, in data 25.5.2003**
- Incidente S269C marche I-GUAN, in data 21.8.2012**
- Inconveniente grave B737-800 marche EI-EGC, in data 25.3.2015**
- Inconveniente grave AW119MKII marche I-PHAS, in data 15.4.2015**
- Incidente PA-18-150 marche I-BALP, in data 19.5.2015**

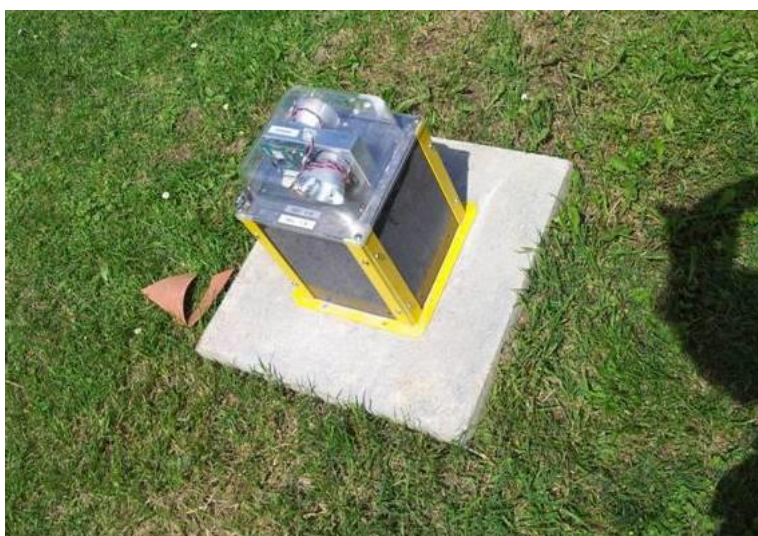
I danni all'aeromobile sono stati causati dalla presenza, quali delimitatori di bordo pista, di dispositivi di illuminazione pista la cui altezza complessiva dal suolo (base e dispositivo) risultava essere di 0,380 m invece dei prescritti 0,360 m.

Foto 5: uno dei dispositivi di delimitazione pista fotografato il giorno dell'evento.

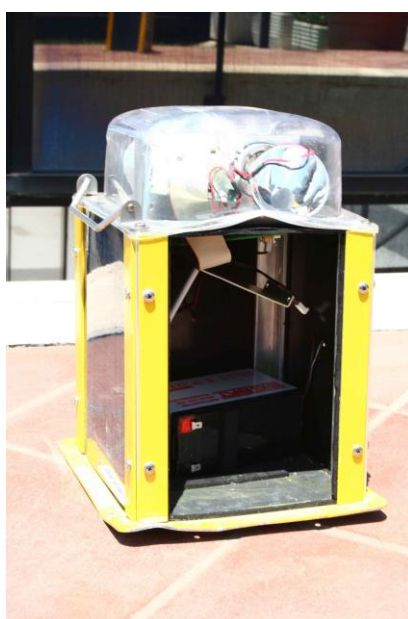
Foto 6: uno dei dispositivi danneggiati.

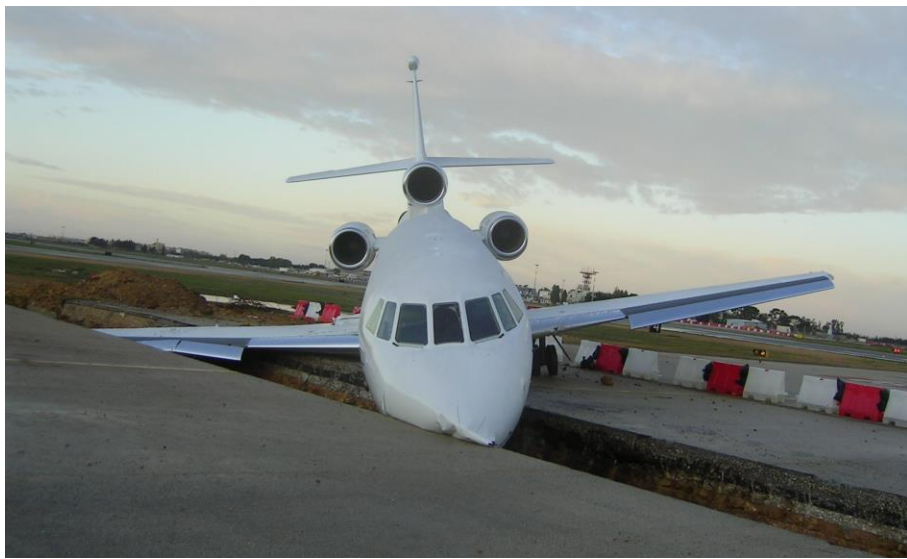
Foto 3: vista anteriore dell'I-FLYI.

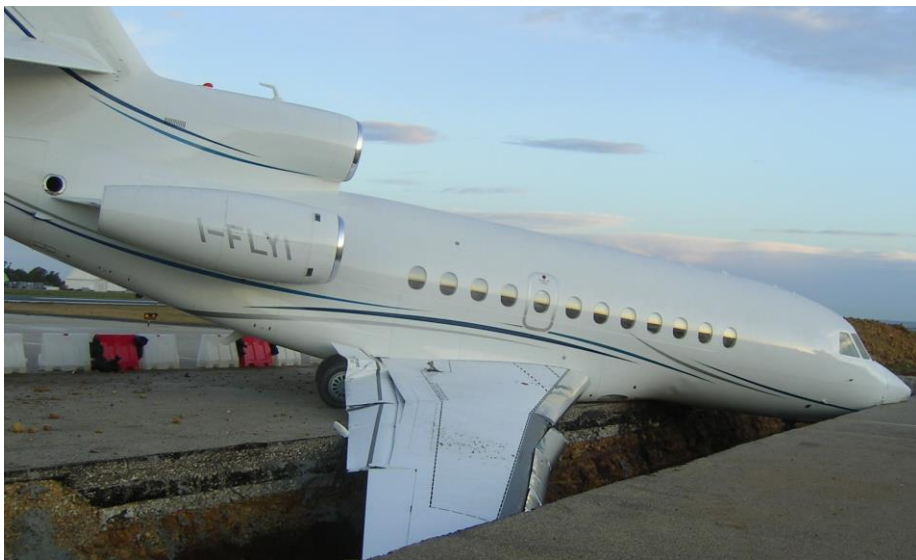
Foto 4: vista laterale destra dell'I-FLYI.

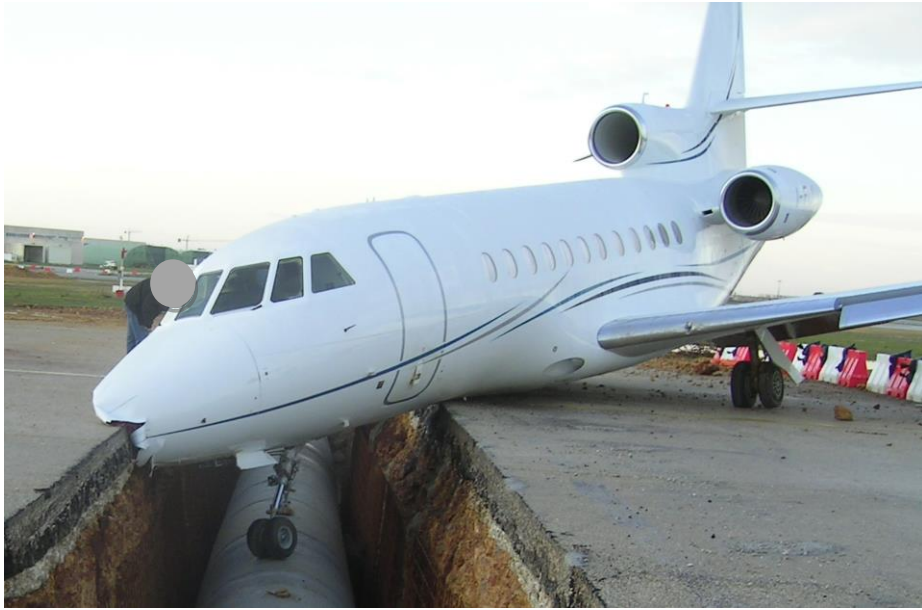
Foto 5: vista laterale sinistra dell'I-FLYI.

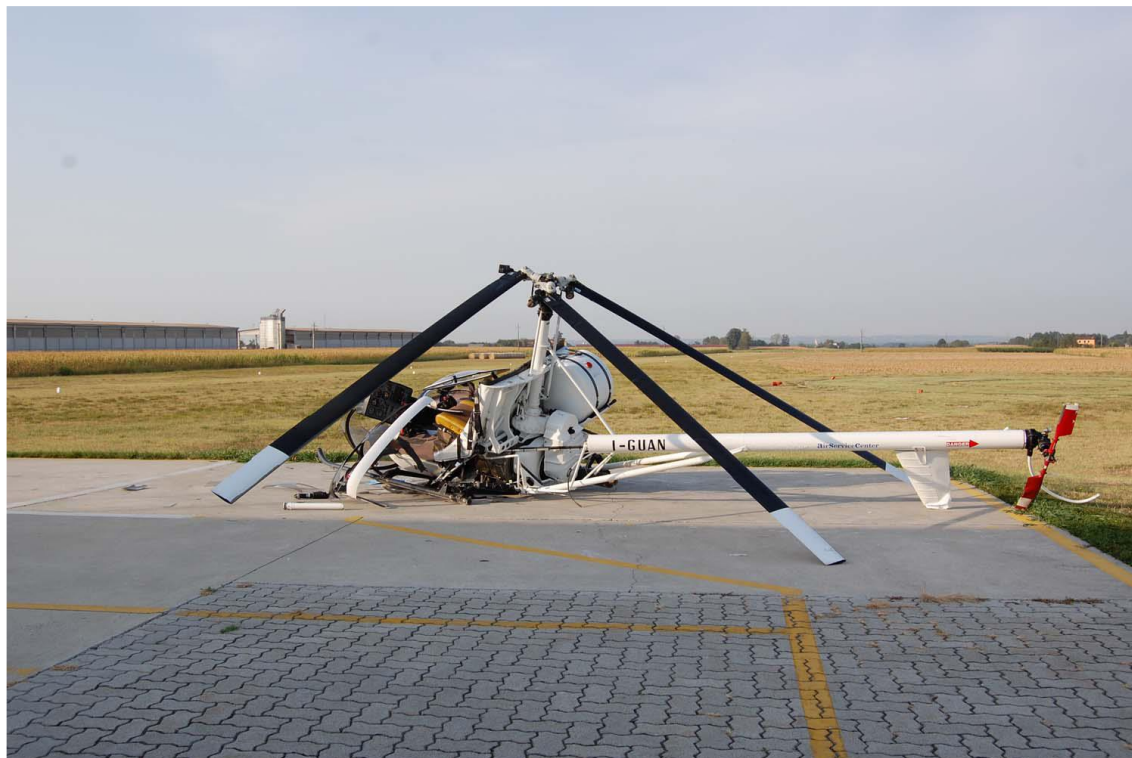
Foto 1: l'I-GUAN dopo l'incidente.

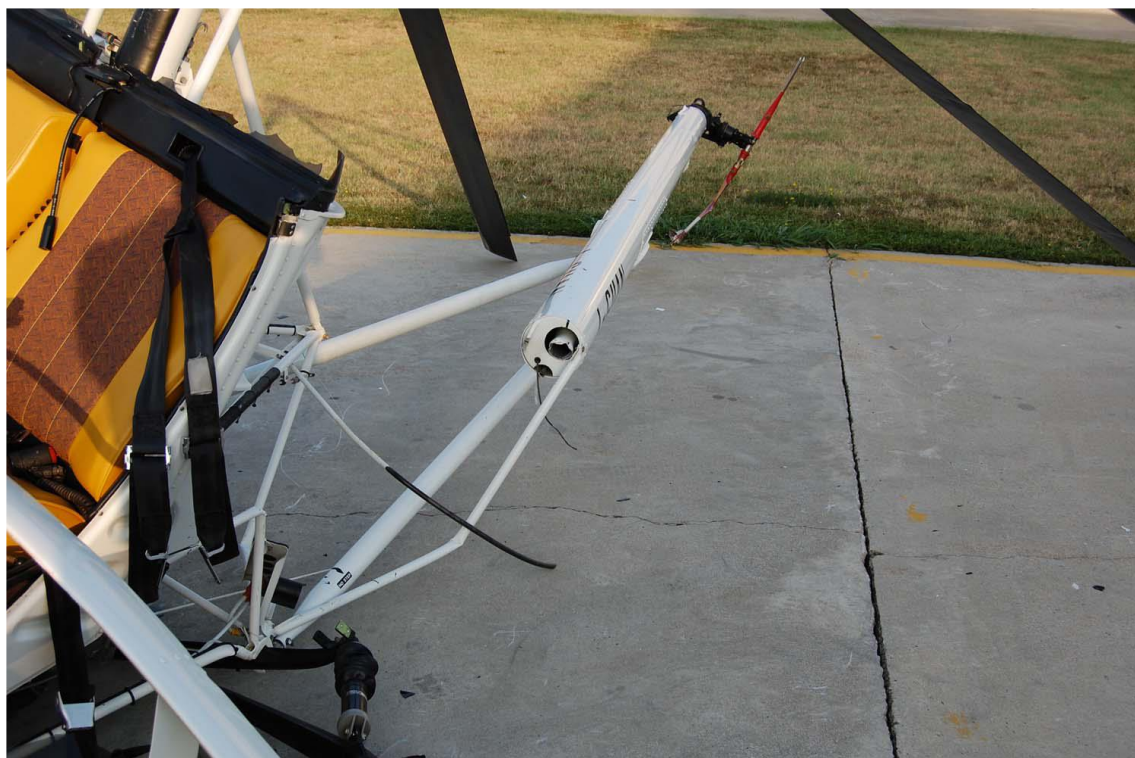
Foto 2: danneggiamento trave di coda.

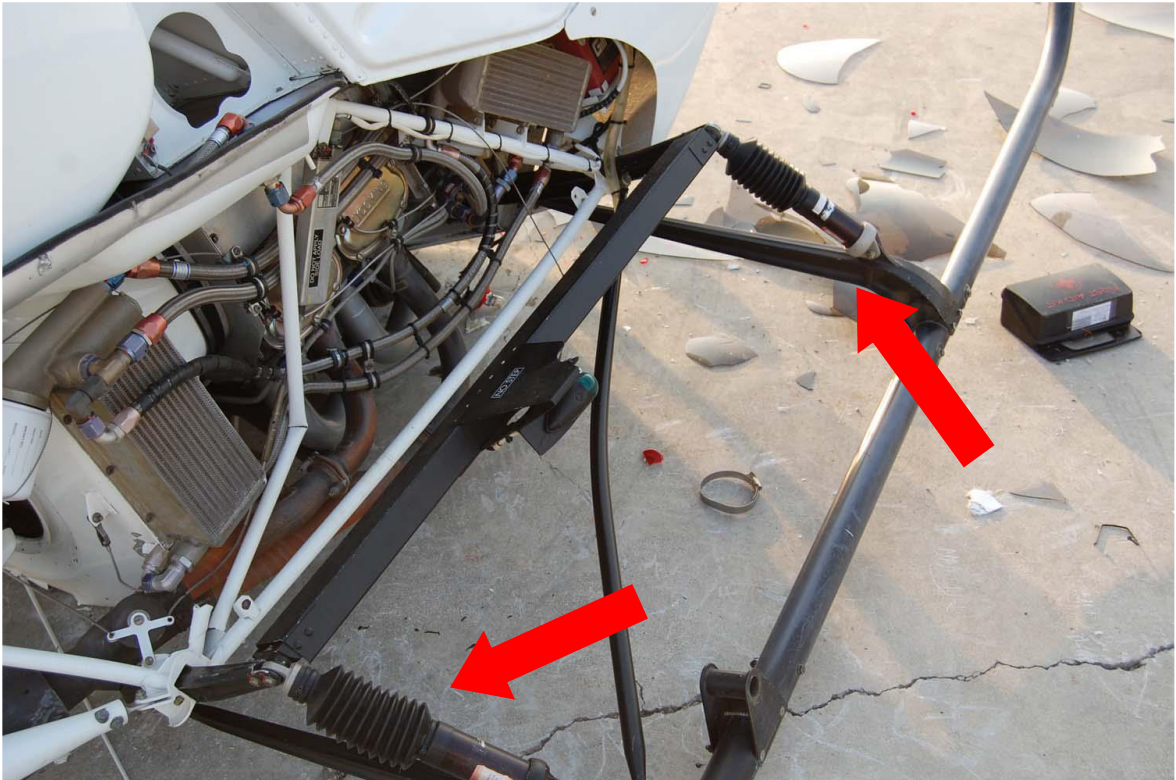
di quella prevista. È stato inoltre verificato che tale tipo di discrepanza, causata da un eccessivo livello di fluido idraulico all'interno degli ammortizzatori, non poteva essere identificata tramite le ispezioni richieste da FMI e HMI.

Foto 3: *damper pattino destro.*

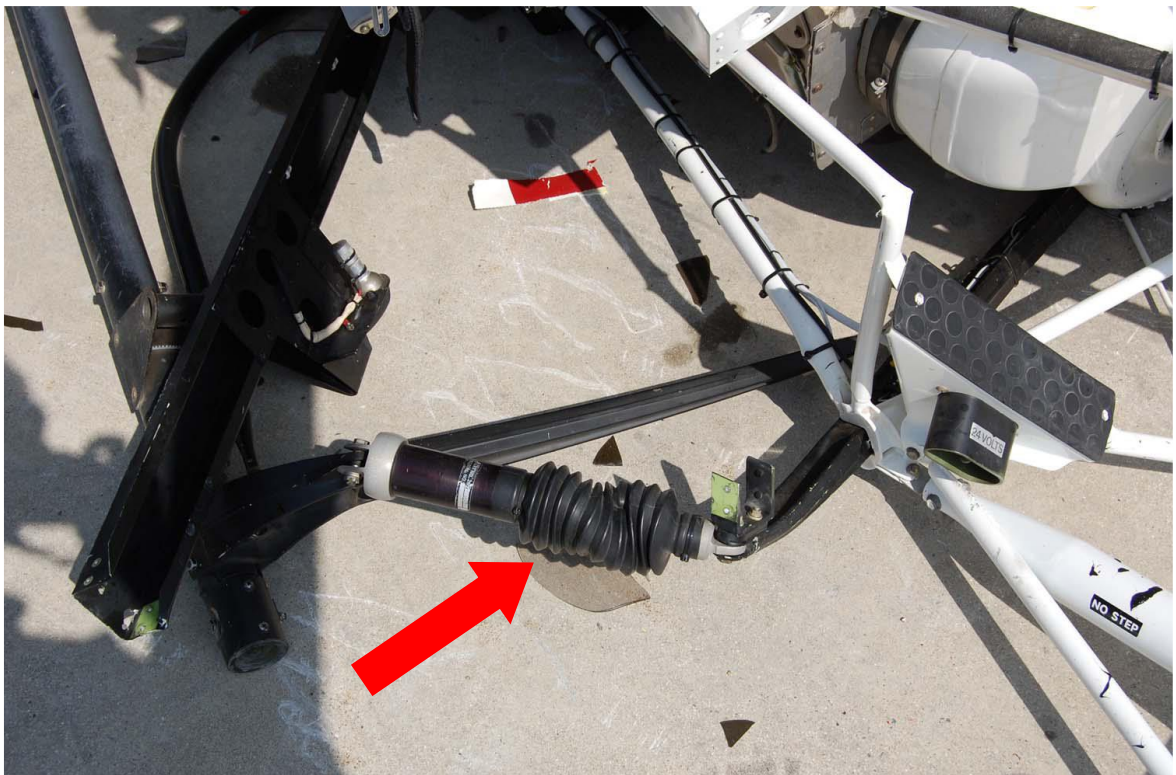
Foto 4: *damper posteriore pattino sinistro.*

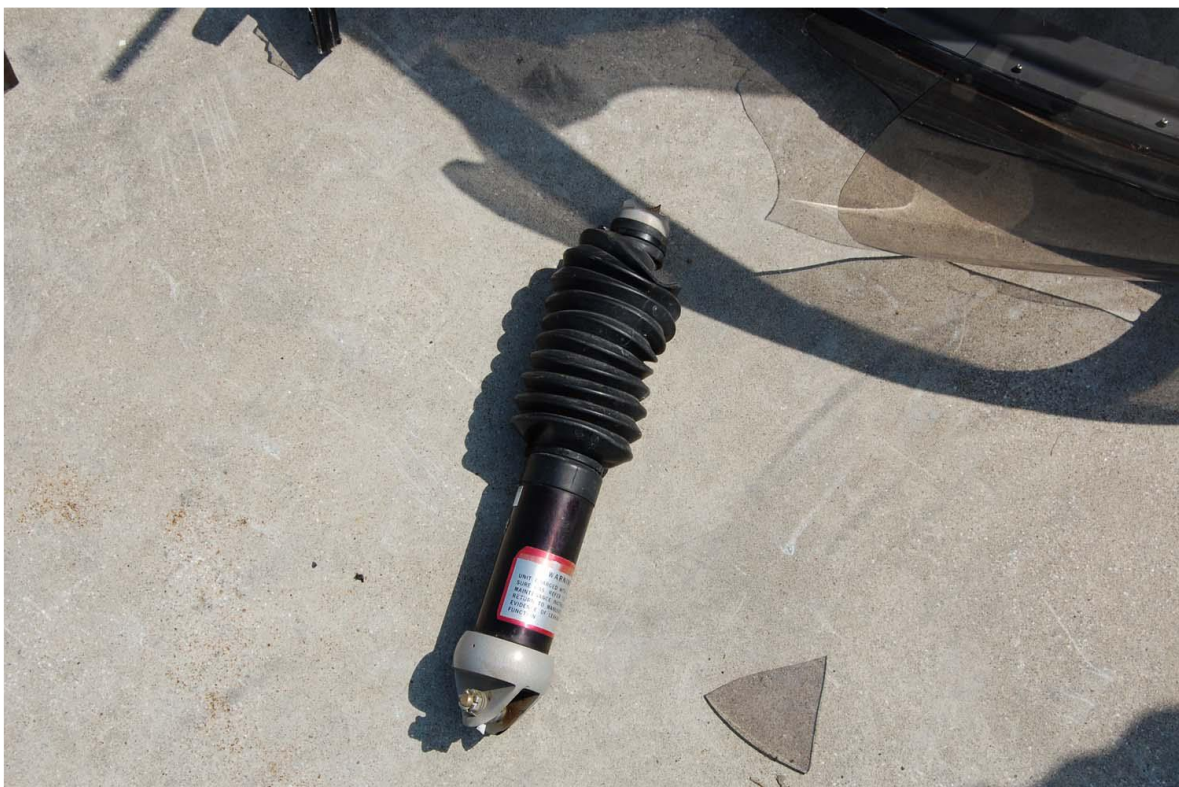
Foto 5: *damper* anteriore pattino sinistro.

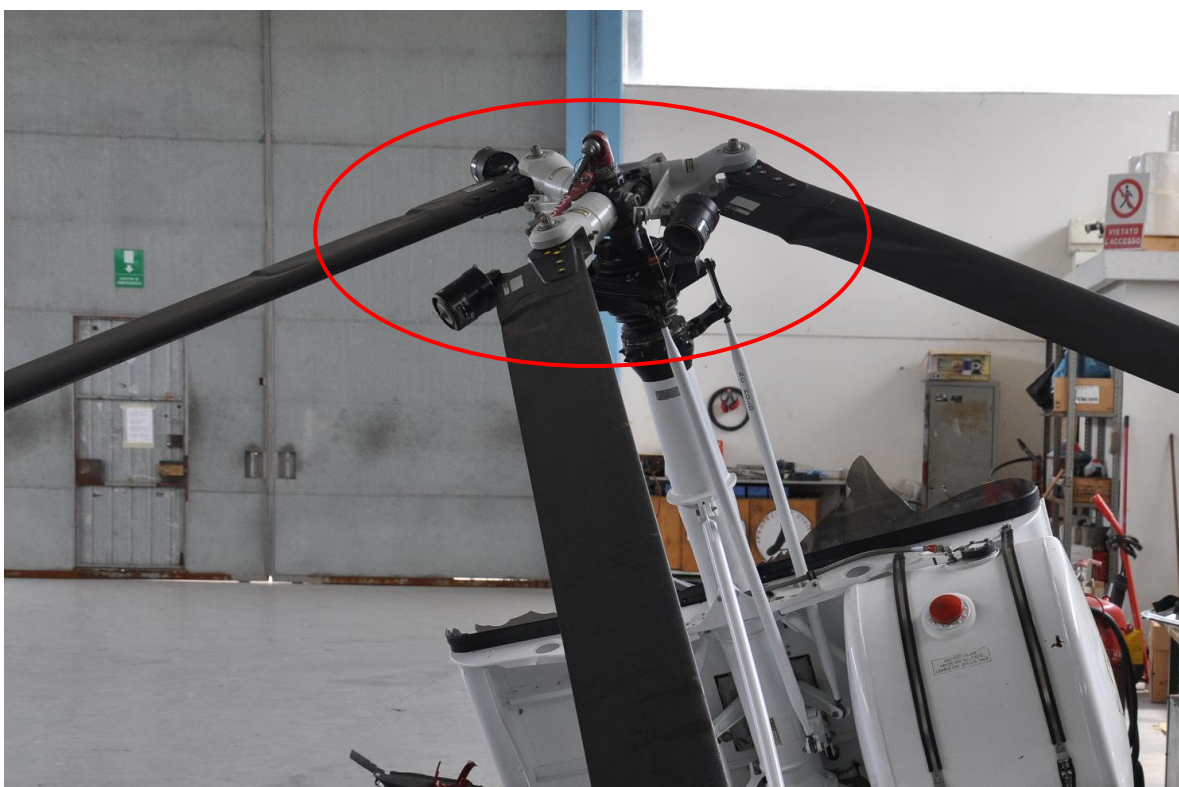
Foto 6: *damper* delle pale del rotore principale.

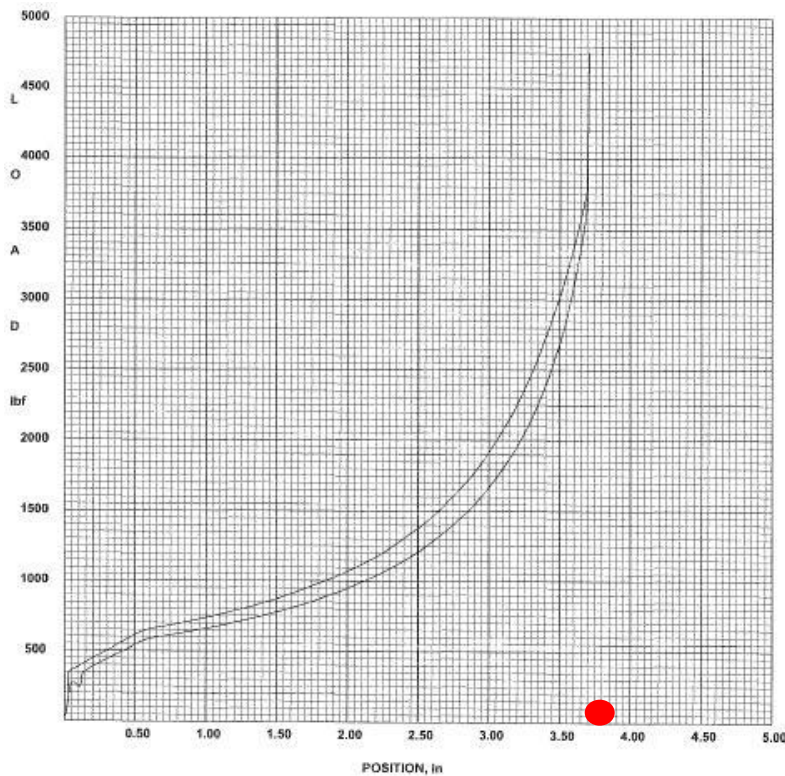
Figura 1: confronto tra i risultati della prova al banco del damper P/N 269A3150-21-S/N S0681 (sopra) e quelli di progetto (sotto). Il punto rosso indica la compressione massima raggiunta.

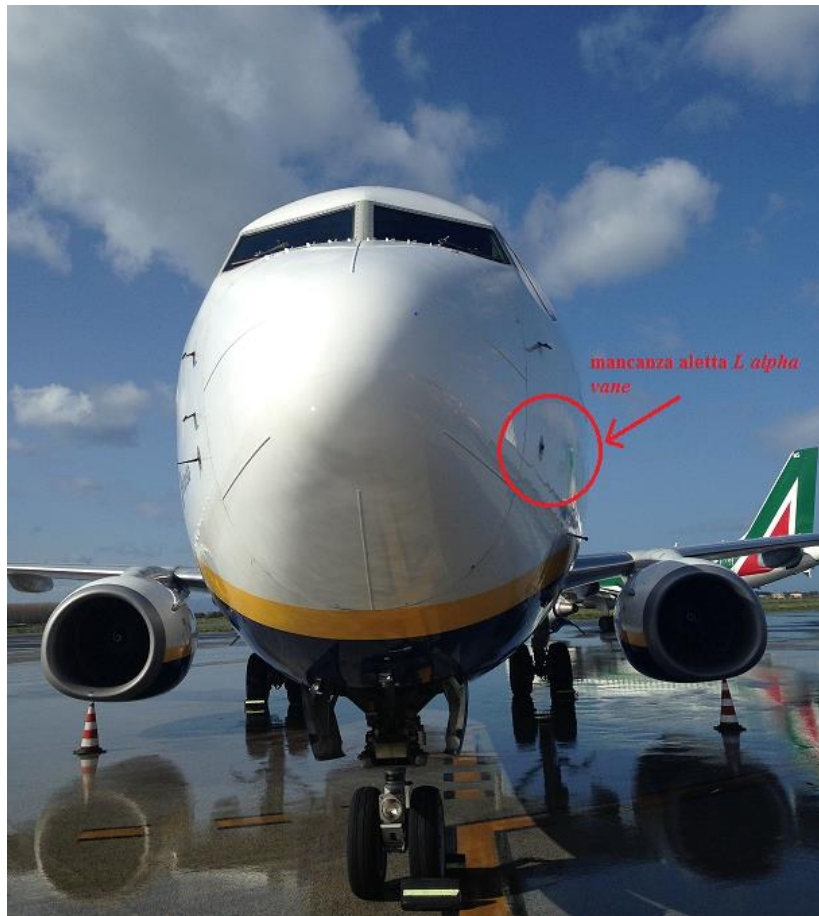
Foto 1: l'aeromobile dopo il rientro all'aeroporto di partenza.

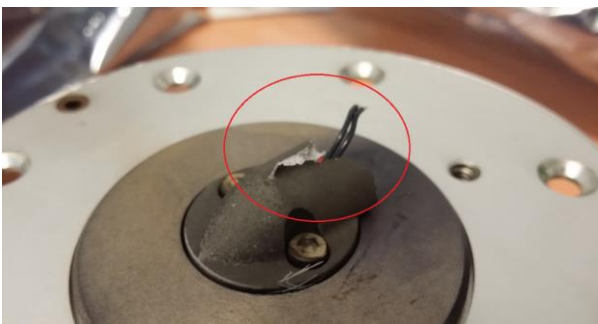
L'inconveniente grave è stato determinato da un *bird strike* durante la corsa di decollo, che ha causato la separazione dell'aletta "*L alpha vane*" dal trasmettitore, innescando varie avarie all'aeromobile, che, dopo 38 minuti dal decollo, rientrava all'aeroporto di partenza.

Foto 2: "*L alpha vane*", trasmettitore AOA.

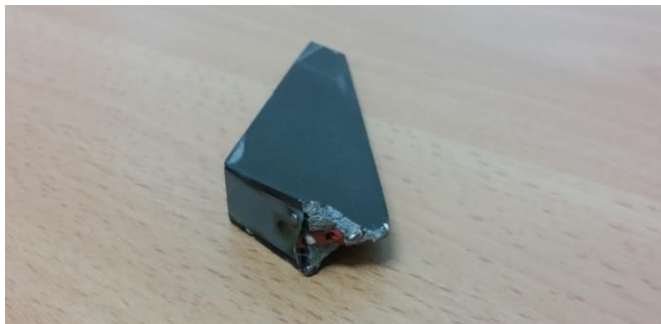
Foto 3: "*L alpha vane*", aletta staccatasi dopo l'impatto.

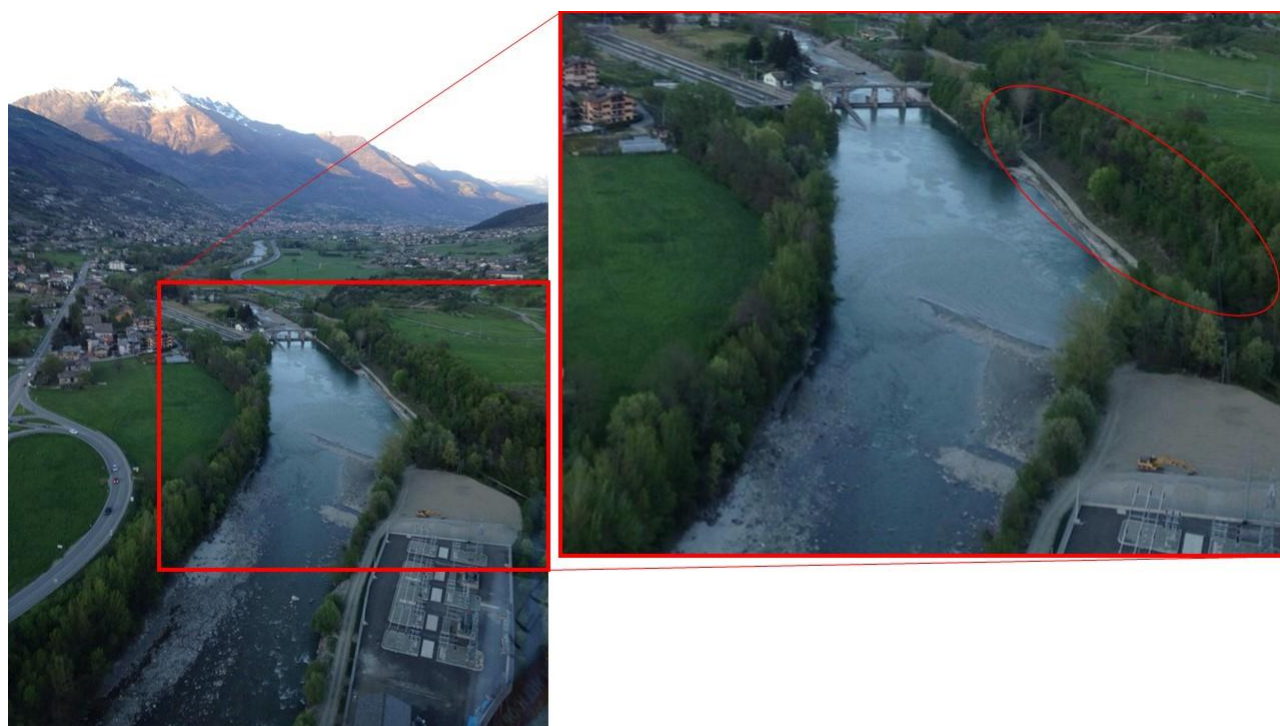
Come detto in precedenza, l'evento si è verificato a causa della mancata acquisizione visiva dei cavi dell'elettrodotto e dei sostegni che risultavano immersi nella folta vegetazione. Si ritiene pertanto opportuno richiamare la raccomandazione di sicurezza ANSV-5/1032-09/2/A/11 relativa alla segnalazione degli ostacoli alla navigazione.

Foto 3: ostacoli costituiti da pali e cavi di elettrodotti nell'area dell'inconveniente di difficile acquisizione visiva.

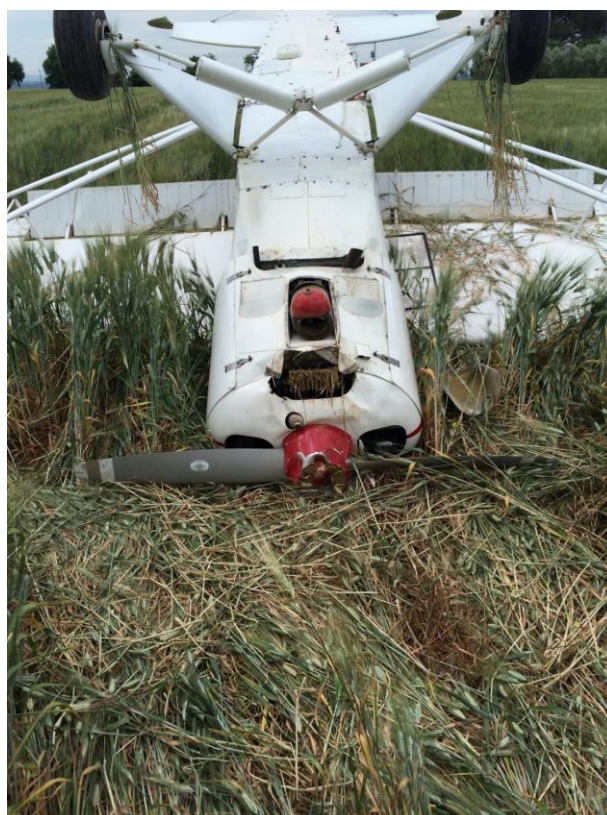
Foto 2: l'I-BALP nel luogo dell'incidente.
