RELAZIONE D'INCHIESTA

INCIDENTE
occorso all'aeromobile
R22 Beta II marche di identificazione I-ANSO,
Torri del Benaco (VR),
26 ottobre 2009

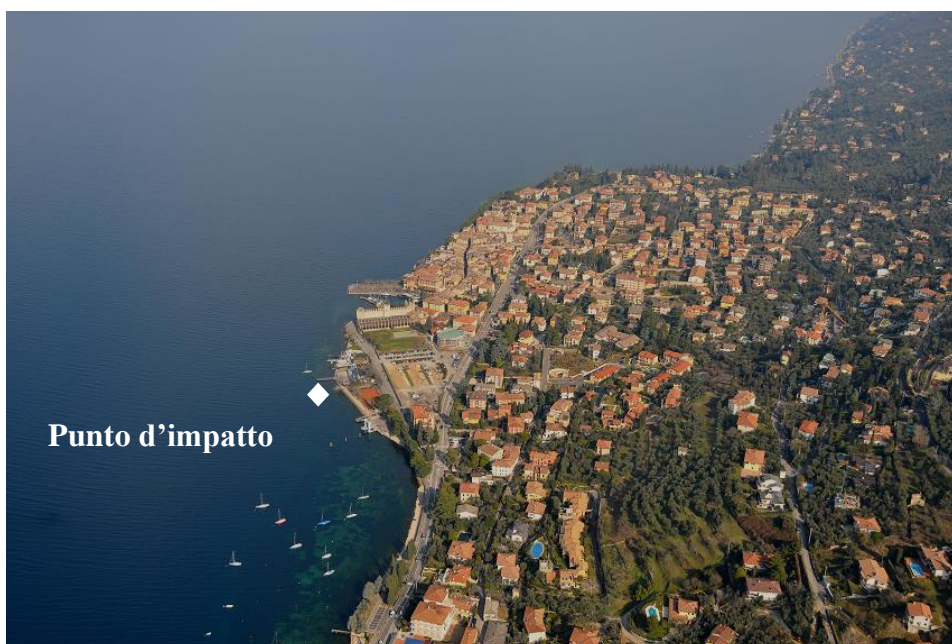
L'impatto, occorso nel punto di coordinate geografiche 45° 36' 22.76" N - 010° 41' 04.29" E (foto 1), provocava il decesso istantaneo di entrambi gli occupanti.

Foto 1: punto d'impatto.

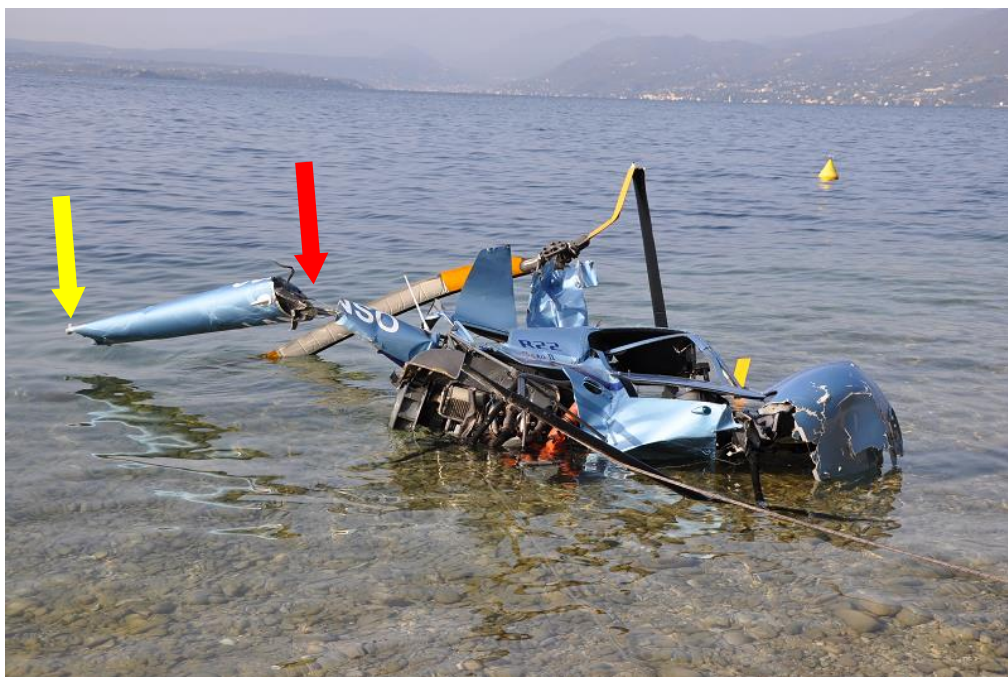
La trave di coda risultava rotta in due punti: a circa 50 cm dall'estremità anteriore (freccia rossa in foto 3) e in corrispondenza della seconda chiodatura a partire dall'estremità posteriore (freccia gialla in foto 3).

Foto 3: vista generale del relitto.

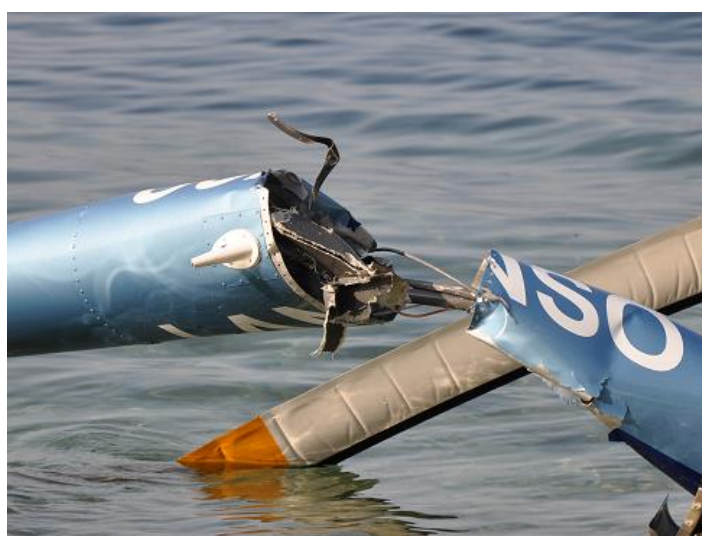
Mentre il primo dei due danneggiamenti è caratterizzato da un taglio circolare del rivestimento senza interessamento dell'albero di trasmissione e dell'asta comando passo del rotore di coda (foto 4), il secondo è associato alla recisione dell'ultima porzione della trave, recuperata separatamente nelle immediate vicinanze del relitto (foto 5), priva degli impennaggi (foto 6), ma con ancora collegato il rotore di coda.

Foto 4: dettaglio della rottura circolare della trave di coda.

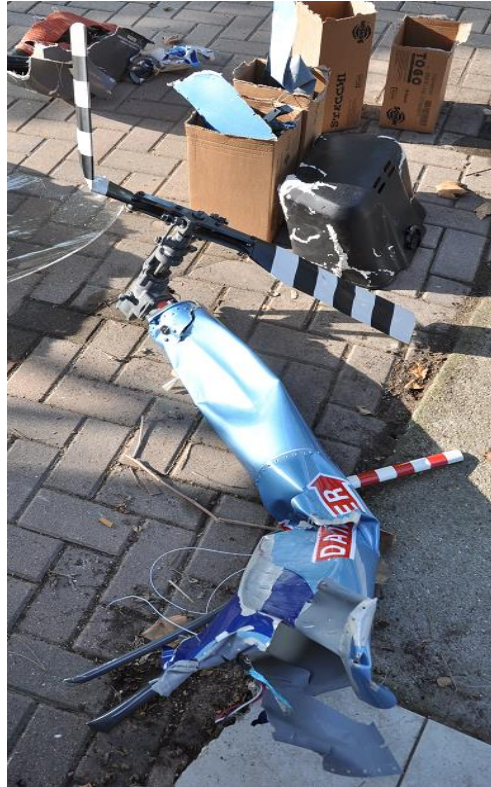
Foto 5: frammento terminale della trave di coda con rotore di coda ancora collegato.

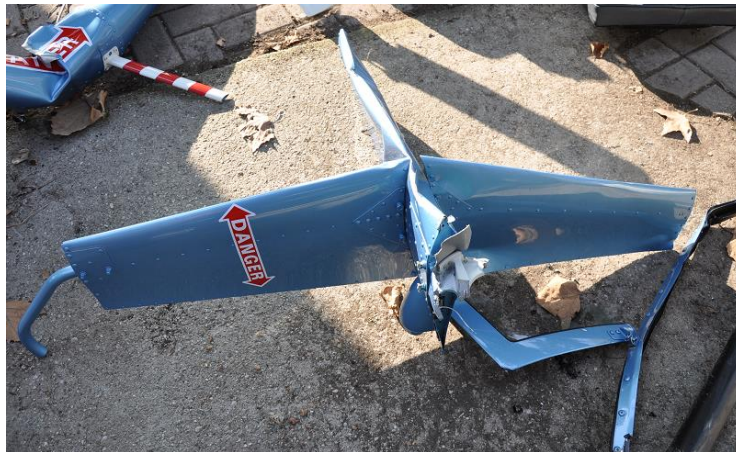
Foto 6: frammento contenente gli impennaggi di coda.

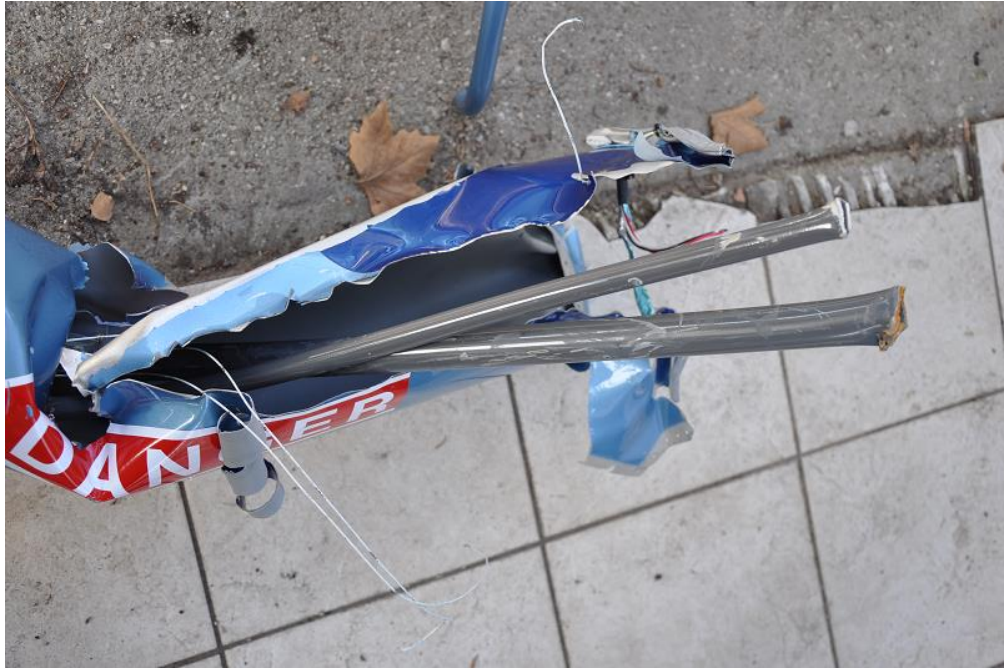
Su tale frammento, le sezioni dell'albero di trasmissione e dell'asta comando passo si presentavano ritorte (foto 7), suggerendo con ciò che, al momento della separazione, l'albero di trasmissione fosse ancora in piena rotazione.

Foto 7: terminale della trave di coda; particolare delle aste ritorte.

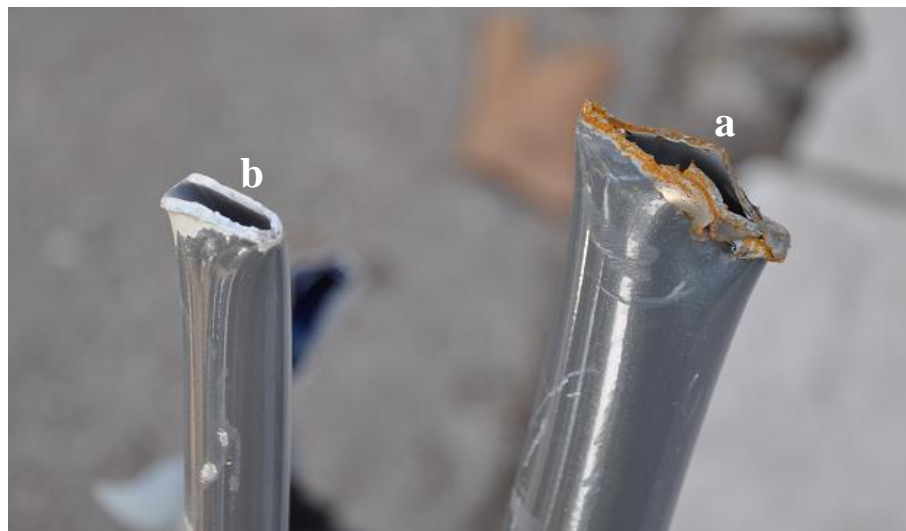
Le deformazioni riscontrate a carico delle aste e la modalità di rottura delle stesse (foto 8) risulterebbero compatibili con un'azione di taglio dell'intero frammento ad opera di una pala del rotore principale.

Foto 8: deformazioni e rotture dell'albero di trasmissione (a) e dell'asta comando passo (b).

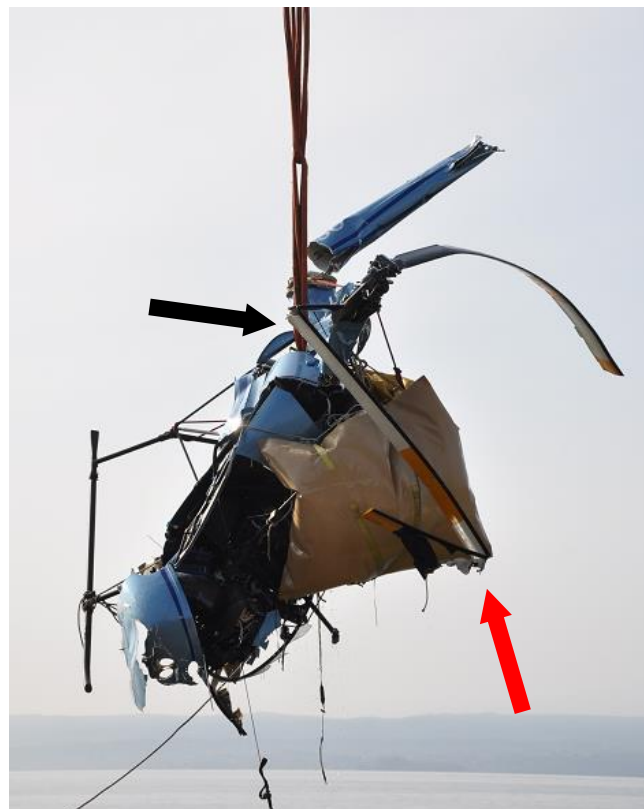
La successiva osservazione delle due pale del rotore principale (foto 11) evidenziava come una di esse, la pala S/N 6363, fosse spezzata in due punti, rispettivamente a circa 40 e 290 cm dal mozzo, mentre l'altra, la pala S/N 6373, risultasse integra, seppure fortemente deformata verso l'alto.

Foto 11: rotture riscontrate a carico della pala S/N 6363.

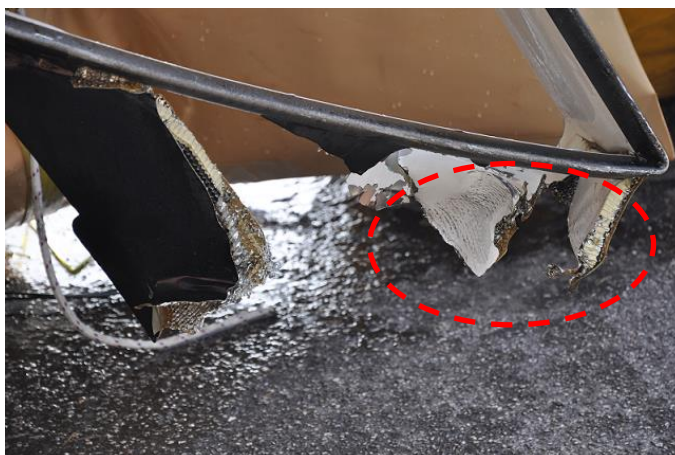
questa zona sul rivestimento bianco della superficie superiore della pala e la posizione di ritrovamento dell'elicottero farebbero ritenere che questa rottura sia stata provocata dall'urto della pala con il pattino sinistro.

Foto 12: evidenze riscontrate sulla rottura più esterna della pala S/N 6363.

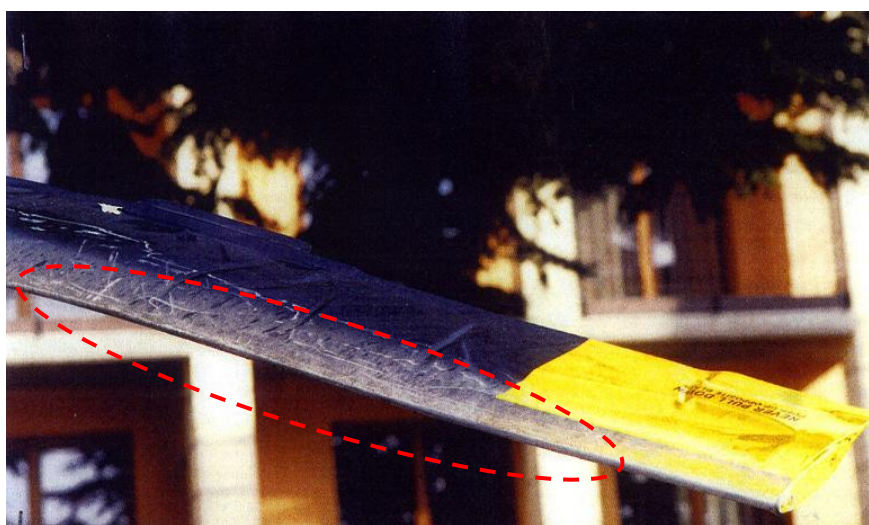
La pala S/N 6373 mostra, invece, in prossimità della sua zona apicale, segni di interferenza sul bordo d'ingresso (foto 13), compatibili con il taglio della porzione posteriore della trave di coda precedentemente descritto.

Foto 13: segni di interferenza sull'estremità della pala S/N 6373.

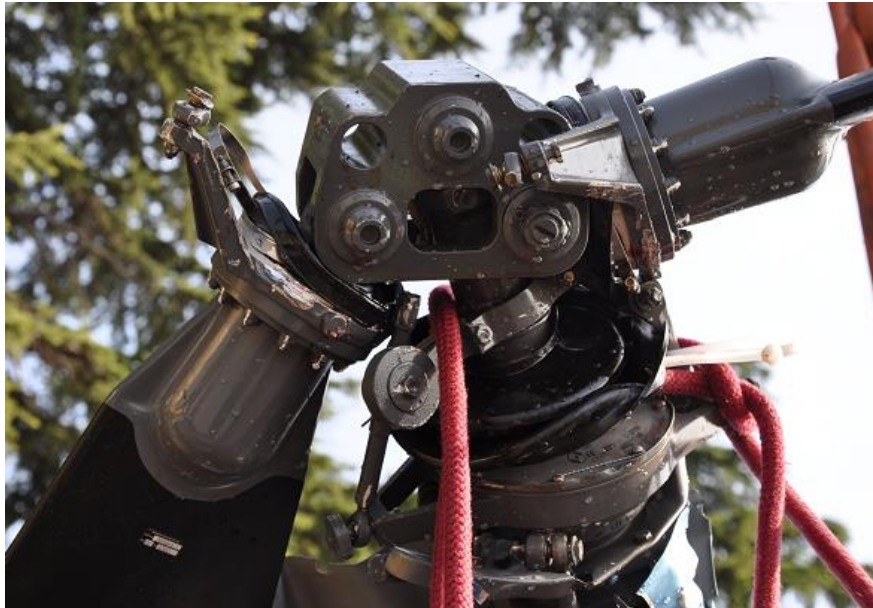
Tali componenti sono stati inviati per analisi al Reparto chimico del Centro sperimentale di volo dell'Aeronautica militare; i risultati delle indagini (allegato "A") hanno evidenziato come tutte le rotture esaminate siano associabili ad un unico meccanismo di frattura per sovraccarico torso-flessionale.

Foto 14: mozzo rotore principale.

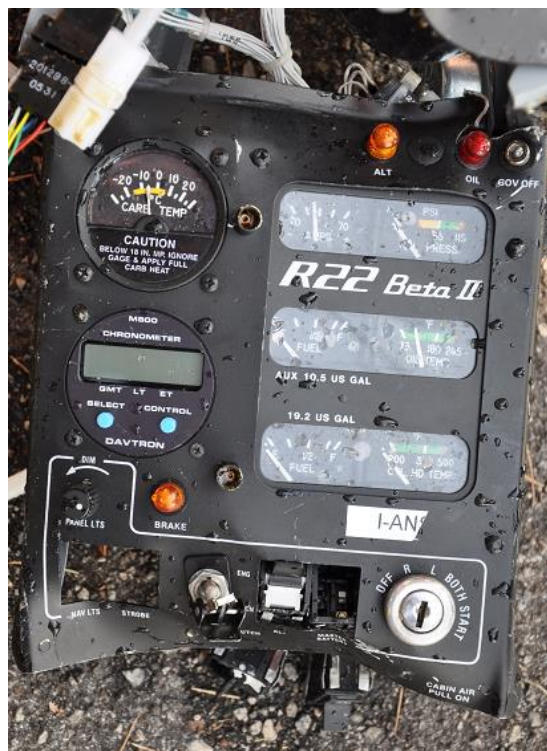
Dal pannello strumenti (foto 15) si osserva che, al momento dell'incidente, la posizione dei magneti era su "LEFT" e l'interruttore della frizione su "ENG" (innestato).

Foto 15: dettaglio pannello strumenti.

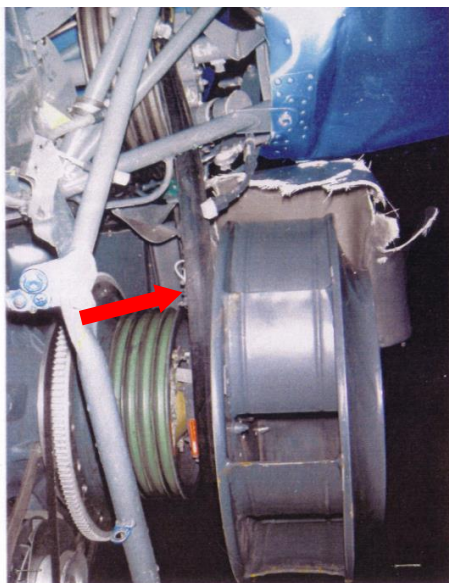
scarrucolata all'indietro dalle pulegge (foto 16). Qui, sulle scanalature anteriori, si rilevava la presenza di residui gommosi, in direzione del retro dell'elicottero (foto 17).

Foto 16: V-belt come ritrovata sul relitto.

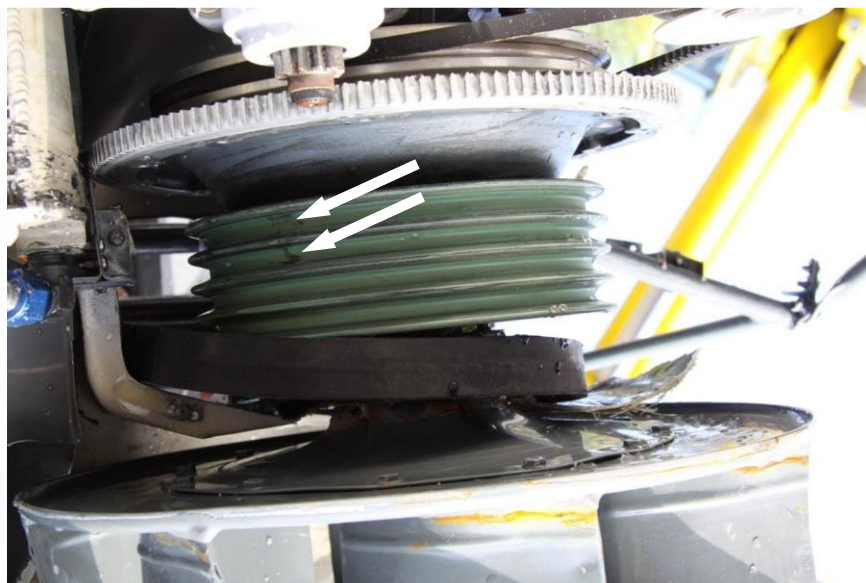
Foto 17: residui gommosi sulle pulegge.

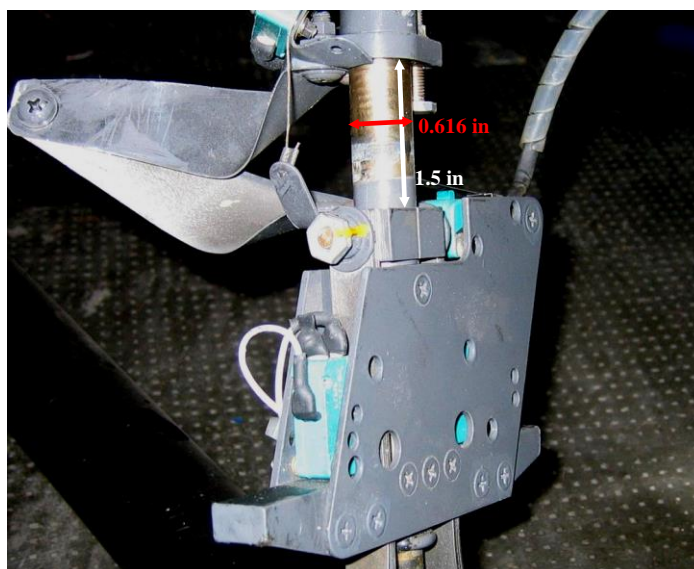
Sul relitto, l'attuatore tendi-cinghia è stato rinvenuto nella posizione e nelle condizioni illustrate in foto 18. La misura dell'estensione dell'attuatore è stata effettuata a partire dalla dimensione nota del suo diametro (0.616 in, freccia rossa in foto 18), fornendo così un valore stimato di circa 1.5 in (freccia bianca in photo 18).

Foto 18: attuatore tendi-cinghia.

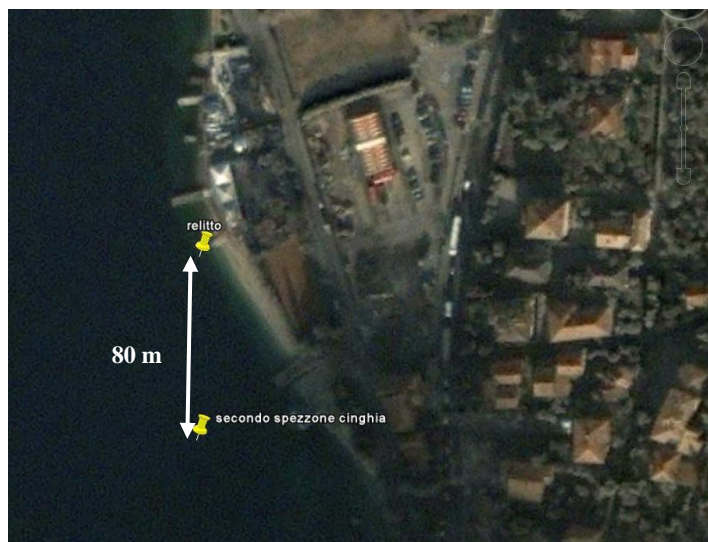
Nel corso di due diversi interventi di perlustrazione subacquea, il primo effettuato a ridosso dell'incidente e il secondo condotto in data 19.1.2010, i sommozzatori dei Vigili del fuoco rinvenivano due spezzoni della seconda *V-belt*. Il secondo frammento, lungo circa 68 cm, veniva rinvenuto nel punto di coordinate geografiche 45° 36' 20.16"N, 10° 41' 4.32"E, circa 80 m prima del punto di ritrovamento del relitto (foto 19).

Foto 19: punto di ritrovamento del secondo spezzone della cinghia di trasmissione.

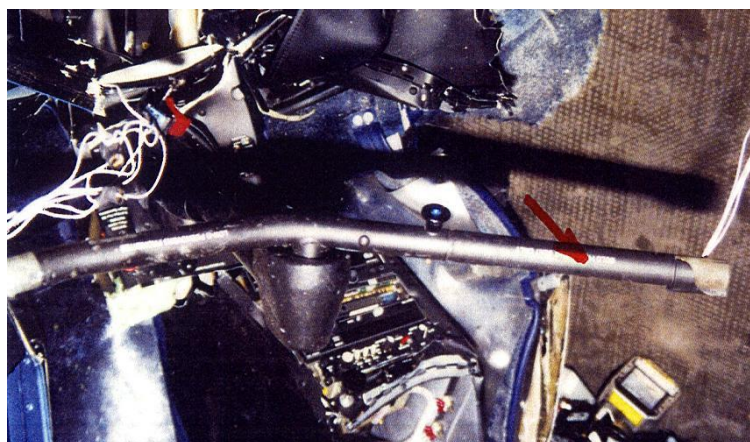
Dalla posizione dei comandi di volo si riscontrava il collettivo tutto in alto e la pedaliera con pedale destro tutto in avanti. Rispetto alla configurazione "doppio comando", la leva del collettivo sinistro risultava assente e analogamente i pedali della medesima posizione erano stati tolti e stipati sotto il sedile sinistro, mentre l'impugnatura del ciclico risultava ancora installata (foto 20).

Foto 20: impugnatura sinistra del ciclico come rinvenuta.

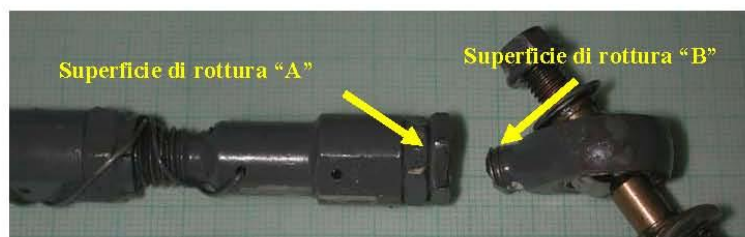
Il particolare esaminato risulta rotto in due parti, nella zona in tratteggio rosso di Figura 1. Le due superfici di rottura sono state denominate "A" e "B" come in Figura 4.

Figura 4 – dettaglio asta comando passo della pala RP s/n 6363

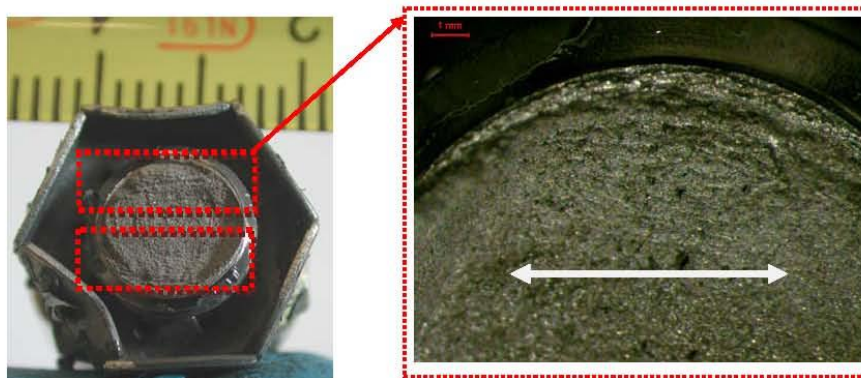
La superficie di rottura "A" (Figura 5) mostra una colorazione scura con granulometria grossolana. Sono visibili nelle zone evidenziate dai tratteggi di Figura 5 dei segni che attraversano il corpo cilindrico sempre nella stessa direzione, indipendentemente dalle distanze dal bordo o dal centro della superficie.

Figura 5 – Superficie di rottura "A" Figura 6 – Dettaglio della direzione dei segni

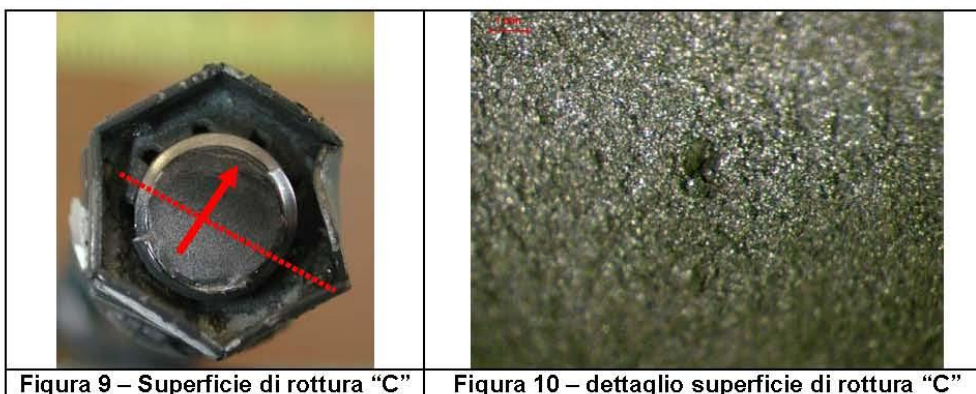
La suddetta differenza di piani sembra compatibile con una direzione della propagazione della rottura che va dalla prima zona alla seconda, come da freccia in Figura 9.

Figura 9 – Superficie di rottura "C"

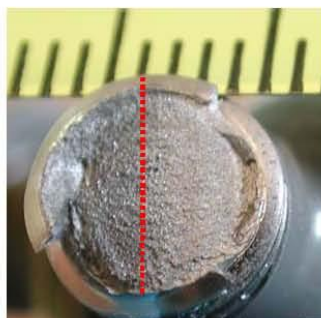
Sulla superficie di rottura "D" (Figura 11), specularmente alla superficie D per quanto riguarda la suddivisione in zone di planarità diversa, si evidenziano due zone con colorazioni differenti. Infatti, la zona alla destra della linea tratteggiata di Figura 11 appare più chiara di quella alla sinistra.

Figura 11 – Superficie di rottura "D"

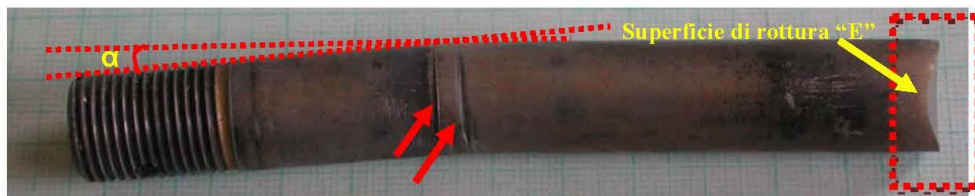
Il particolare, inoltre, mostra nel corpo cilindrico una marcata deformazione plastica (indicata in Figura 13 con l'angolo "α") e degli evidenti segni di intaglio (freccie in Figura 13).

Figura 13 – Bullone di collegamento della pala RP s/n 6373

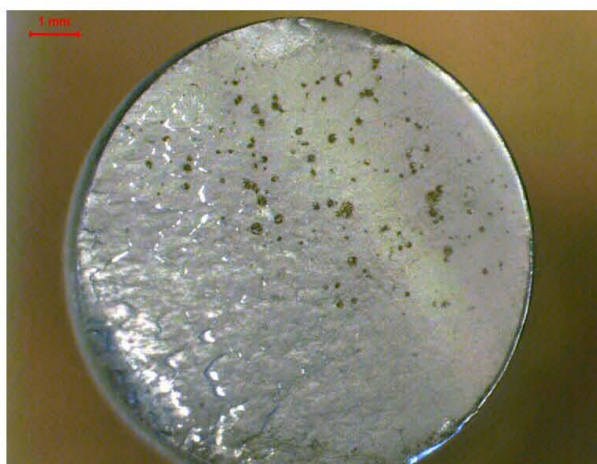
La superficie di rottura "E" (Figura 14) appare completamente lucida e priva di segni, compatibilmente con un processo di abrasione fine o istantaneo; si individuano inoltre diversi punti di corrosione.

Figura 14 – Superficie di rottura "E"

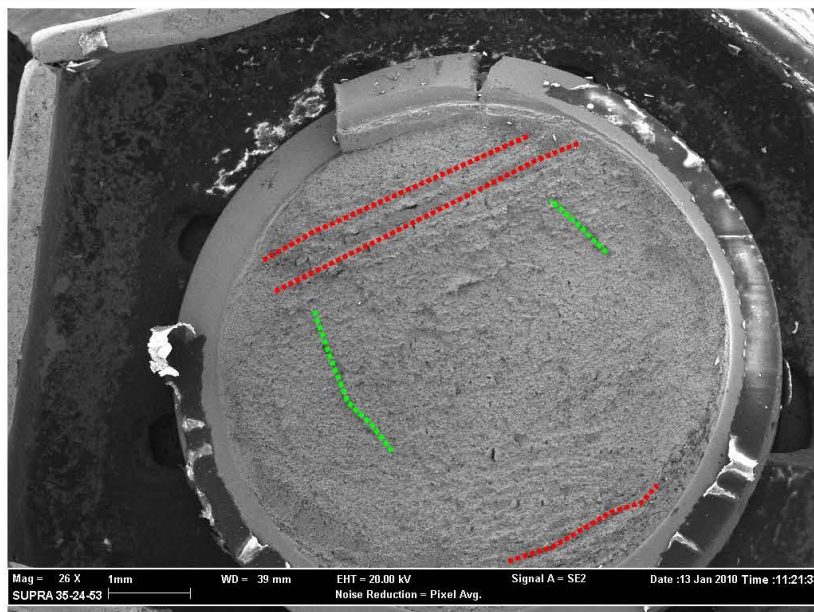
L'osservazione morfologica della superficie di frattura "A" ha messo in evidenza, già a bassi ingrandimenti, marcati segni superficiali sia nei pressi del bordo, già individuati con l'esame macrofrattografico – tratti rossi, in Figura 15 che al corpo della superficie (tratti verdi in Figura 15).

Figura 15 – Superficie di rottura “A”

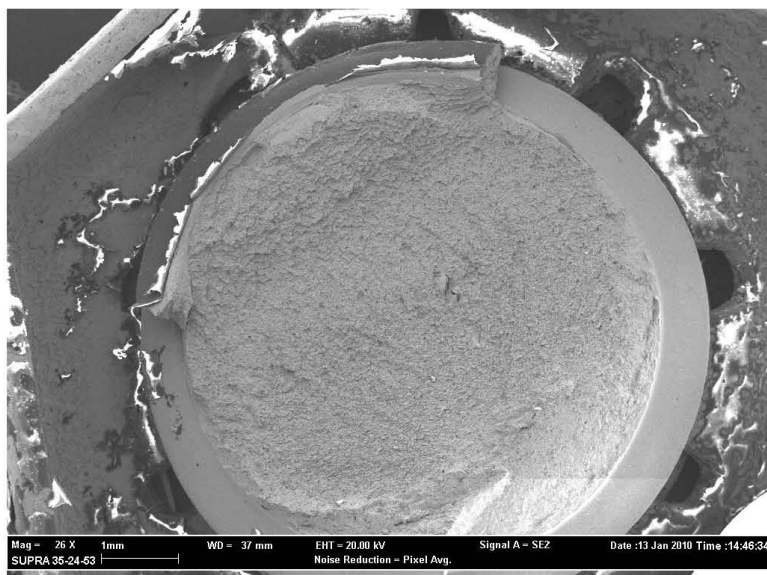
La superficie di rottura "C" (Figura 18) mostra segni meno marcati rispetto alla superficie di rottura "A".

Figura 18 – Superficie di rottura "C"

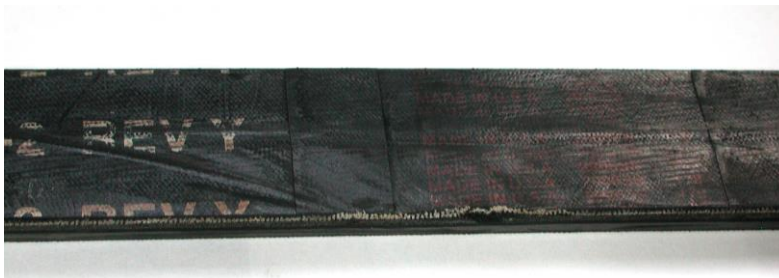
Tutta la superficie esterna è caratterizzata dalla presenza di segni d'usura (figura 7).

figura 7 – segni d'usura cinghia S/N 13350

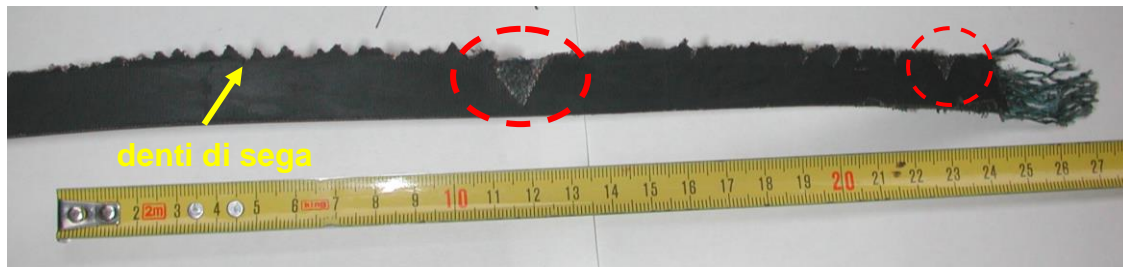
La spalla centrale del frammento è caratterizzata da una superficie di rottura a dente di sega, con due strappi evidenti in corrispondenza della tela esterna posizionati a circa 2,5 e 20 cm dall'estremo 1 (figura 12).

figura 12 – spalla centrale spezzone A

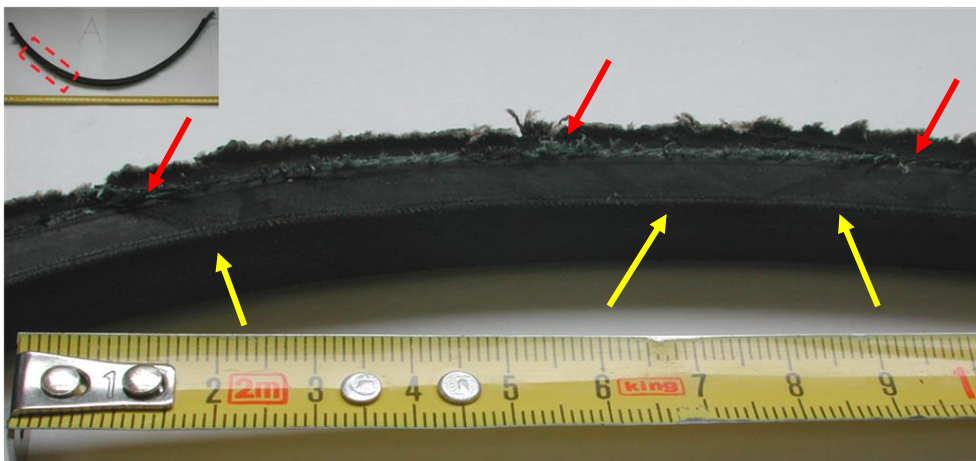
Sulla spalla centrale, inoltre, in una zona compresa tra 9 e 19 cm dall'estremo 2, sono presenti forti segni di attrito inclinati di circa $\pm 45^\circ$ rispetto all'asse principale del frammento (freccie gialle in figura 13) e delle crinature (freccie rosse in figura 13) associabili a delaminazioni che appaiono giacenti su di un piano parallelo al lato esterno della cinghia. Tali delaminazioni sono visibili anche sulla spalla laterale (figura 14).

figura 13 – segni d'attrito e crinature spalla centrale spezzone A

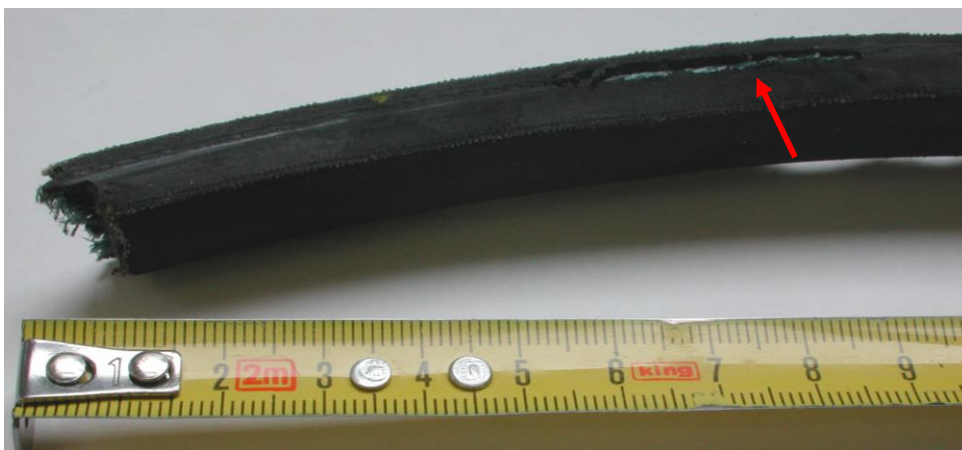
figura 14 – delaminazioni laterali spezzone A
