RELAZIONI D'INCHIESTA

Incidente DR 400-180 marche F-GORO, in data 28.9.2003

Incidente P2002 JF marche I-LICC, in data 6.6.2011

INCIDENTE
aeromobile Robin DR 400-180 marche F-GORO
località Pianpaludo, Comune di Sassello (SV), 28.9.2003

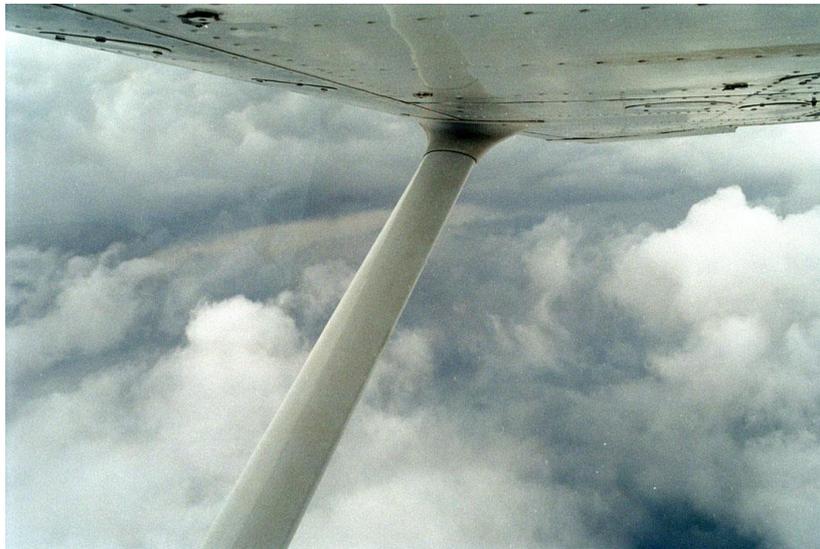
Le condizioni meteorologiche, nella zona dell'evento, erano caratterizzate dalla presenza di addensamenti nuvolosi, che limitavano la visibilità orizzontale soprattutto alle basse quote.

Foto 1: la foto, scattata da uno dei piloti facenti parte del gruppo di aeromobili in rotta da Venezia Lido a Cannes, testimonia le condizioni meteorologiche dopo Voghera.

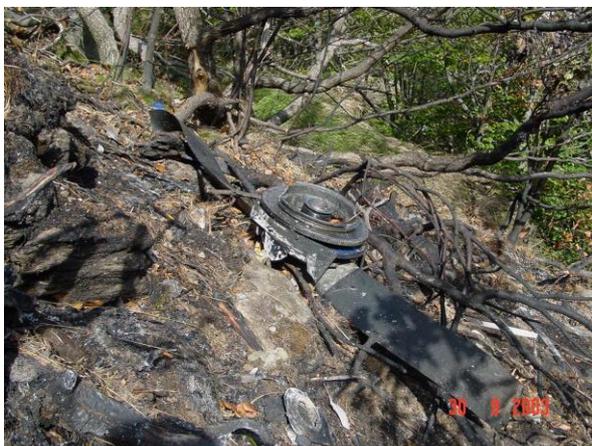
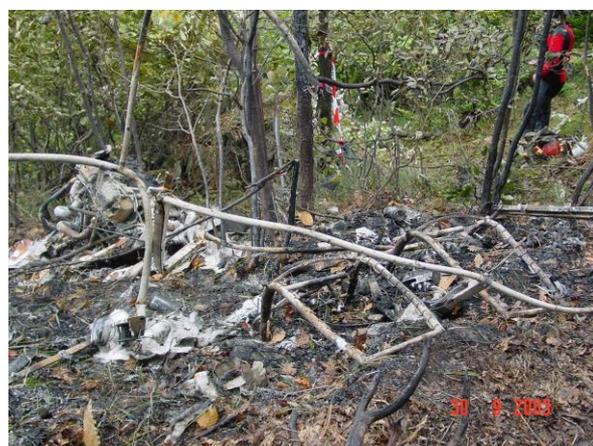
L'elica mostrava dei segni evidenti di rotazione con potenza all'impatto, in quanto presentava delle tipiche rotture per torsione, le estremità erano piegate in avanti e vi erano inoltre evidenti segni di movimento rotatorio all'interno della corona dentata che trasmette il moto da parte del motore. Un capriolo, che si trovava nelle immediate vicinanze del punto di primo impatto, è stato trovato morto con il corpo reciso in due dall'elica: tale circostanza rappresenta un'altra evidenza della rotazione dell'elica.

Foto 2 e 3: a sinistra, primo piano dell'elica del F-GORO; a destra, resti del relitto sul luogo dell'incidente.

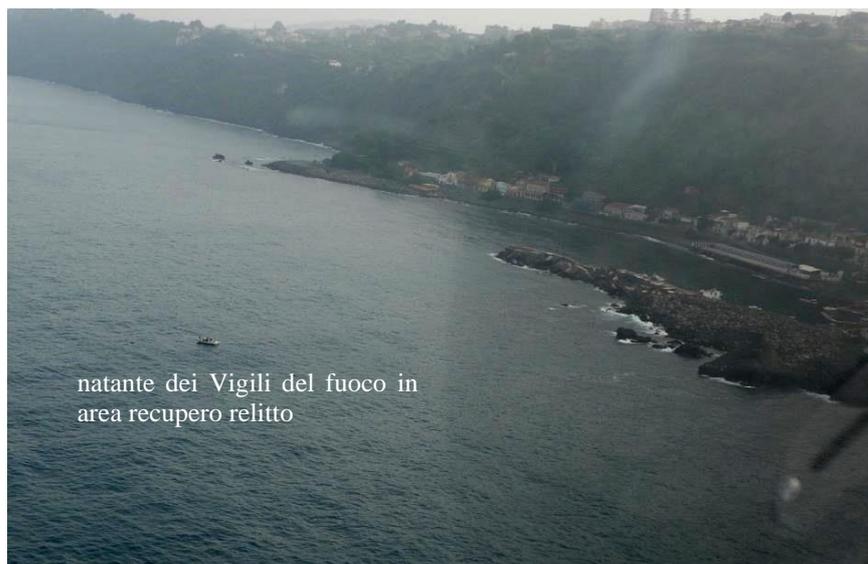
Foto 1: luogo dell'incidente.

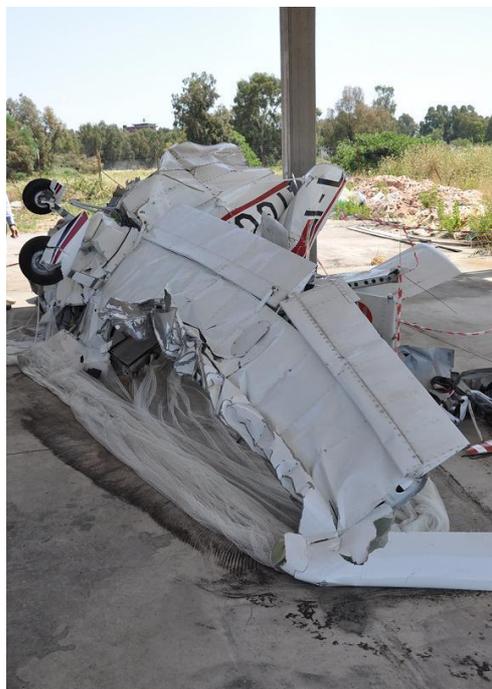
In particolare, la parte anteriore della fusoliera risultava completamente distrutta. Al momento dell'impatto, l'allievo pilota, insieme al relativo seggiolino, veniva sbalzato fuori dall'aereo, sfondando il parabrezza e il tettuccio scorrevole. Le parti laterali dell'abitacolo e la parte posteriore della fusoliera presentavano connotazioni da fenomeno di *buckling*, tipico delle rotture a compressione di corpi cilindrici cavi. Il pannello strumenti, a causa della violenza dell'impatto, risultava privo di alcuni strumenti, parte dei quali rinvenuta nelle vicinanze del relitto. Le indicazioni presenti sugli strumenti rinvenuti non fornivano informazioni attendibili ai fini dell'inchiesta.

Foto 2: stato del relitto nel luogo di custodia dopo il recupero dal mare.

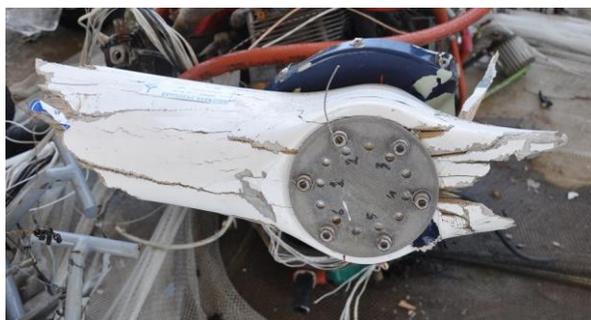
L'elica, bipala di legno, risultava tranciata alla radice.

Foto 3: frammento dell'elica rimasto vincolato al velivolo.

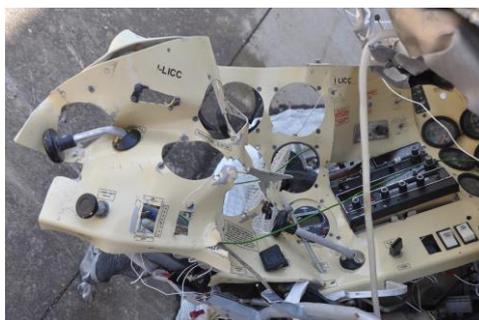
Foto 4: stato del pannello strumenti.

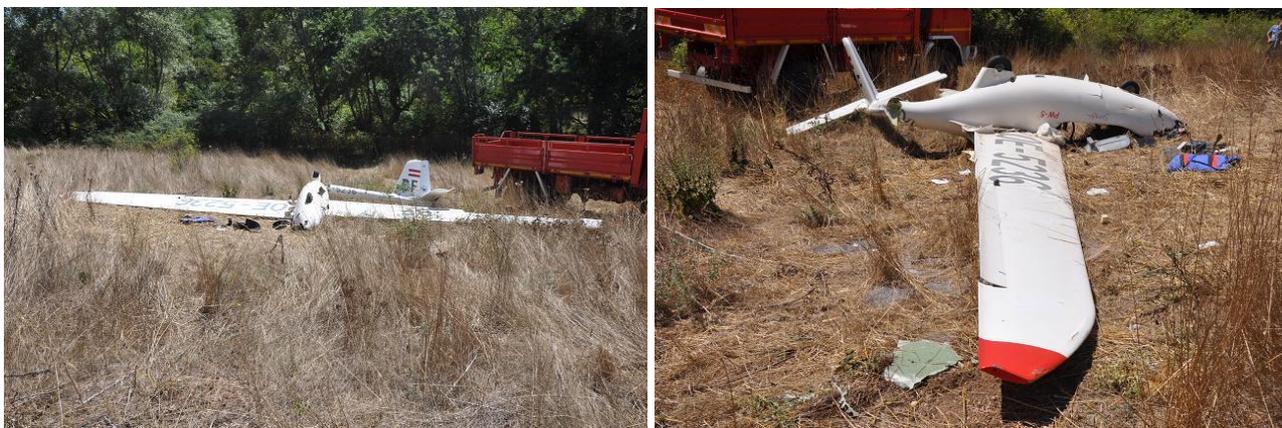
Foto 1 e 2: vista del relitto dell'OE-5236 e della relativa area di impatto.

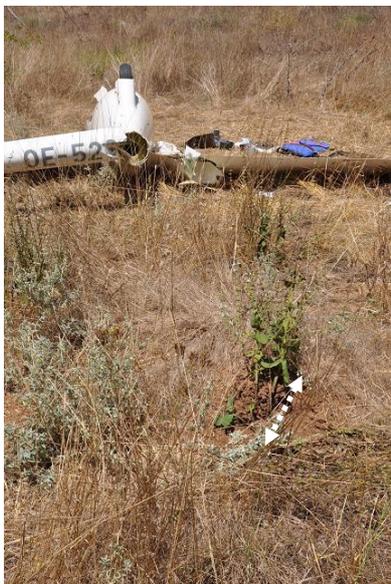
Foto 3: in evidenza il solco.

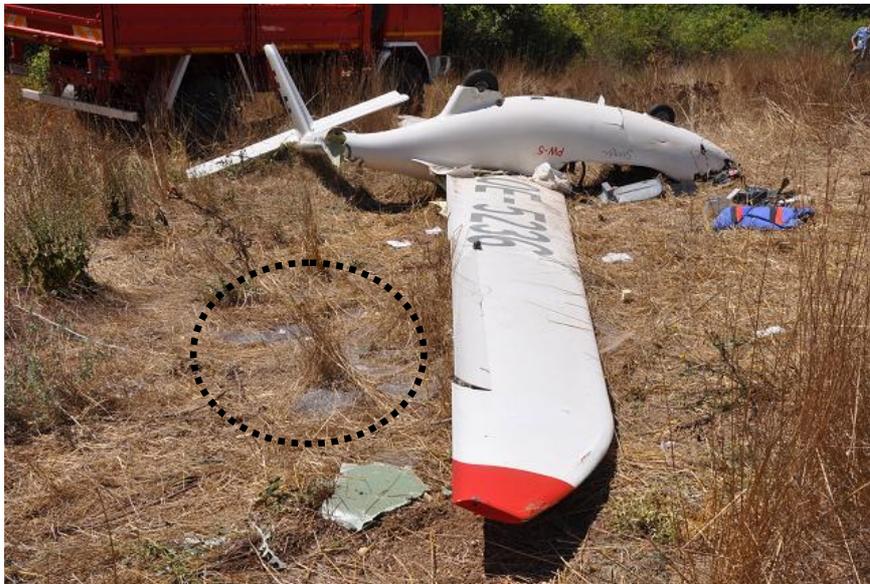
Foto 4: area frammenti del tettuccio.

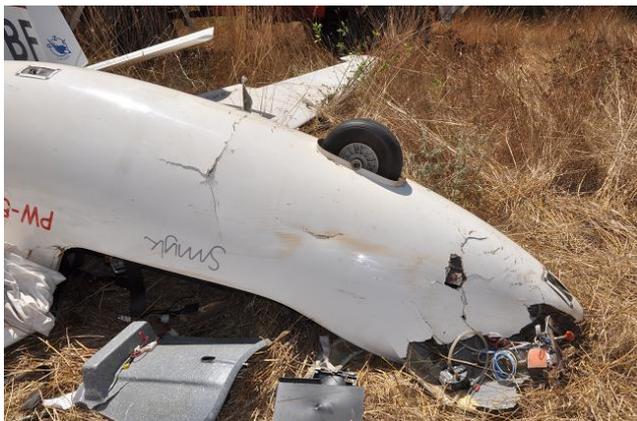
Foto 5: primo piano della parte frontale.

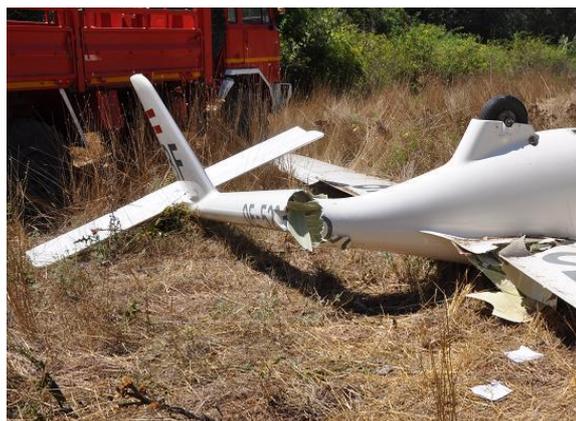
Foto 6: tronco di coda spezzato.

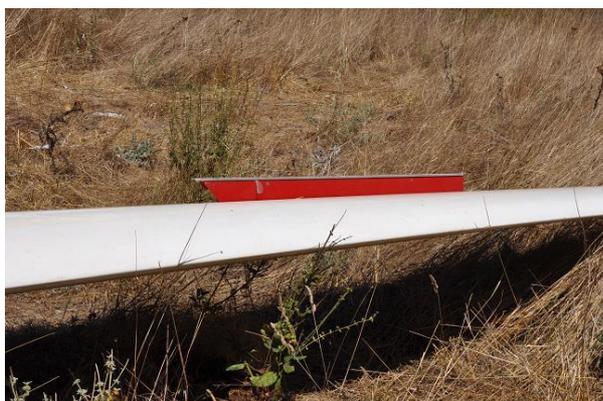
Foto 7: diruttori estratti.

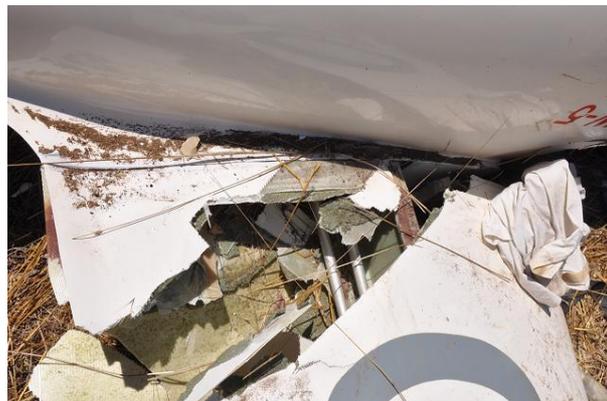
Foto 8: rottura per arretramento attacco semiala sinistra.

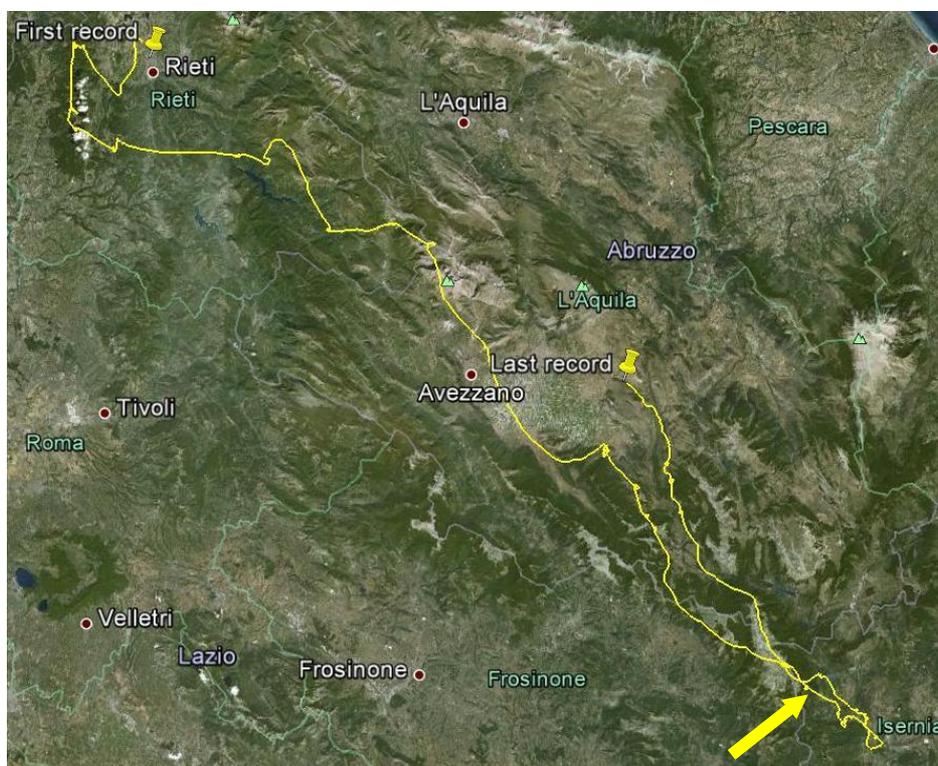
Figura 1: tragitto seguito dall'OE-5236. Indicata dalla freccia la posizione dell'OE-5236 alle 13.10' UTC.

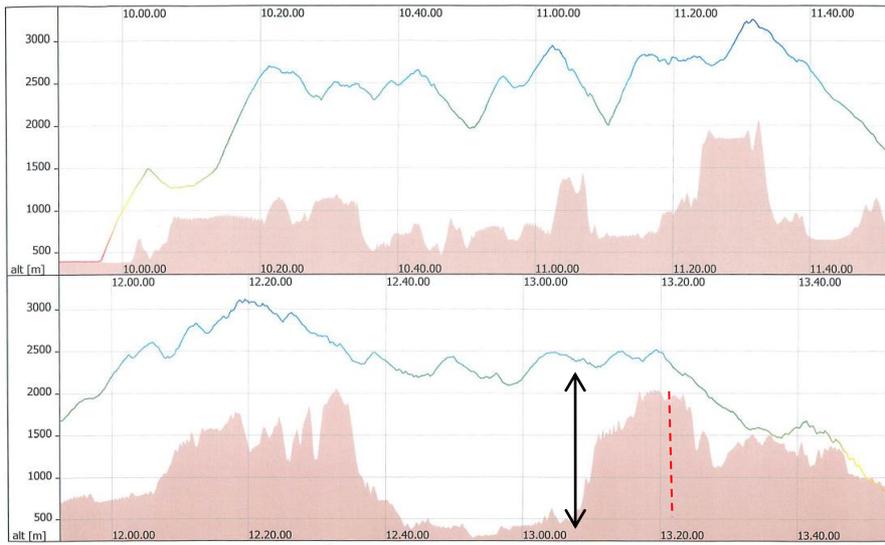
Figura 2: diagramma barometrico del volo dell'OE-5236 (orari UTC).

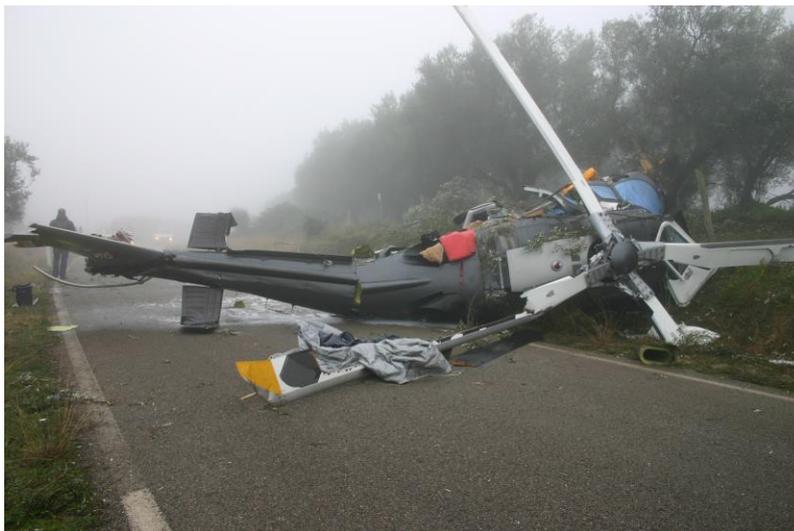
Dopo aver percorso circa 50 m in senso laterale, l'elicottero ricadeva violentemente al suolo con una traiettoria di caduta pressoché verticale e con assetto di volo orizzontale. Nell'urto al suolo l'elicottero riportava danni distruttivi alle strutture, causando anche lesioni mortali alle persone a bordo.

Foto 1: relitto dell'elicottero I-NRDS.

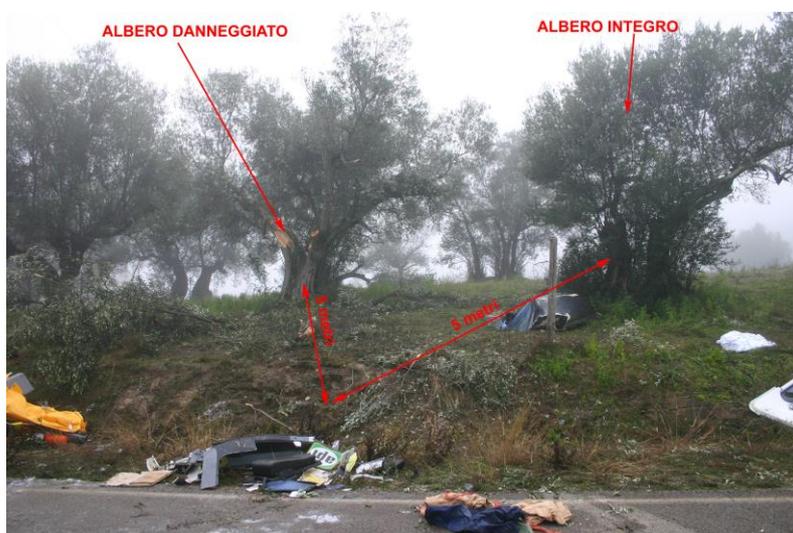
Foto 2: punto di ricaduta dell'elicottero dopo la rimozione del relitto.

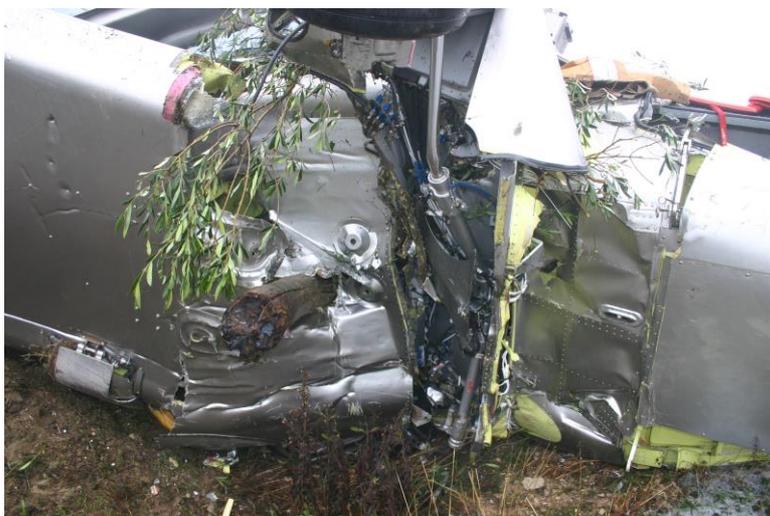
Foto 3: palo di recinzione conficcato nel pavimento della fusoliera.

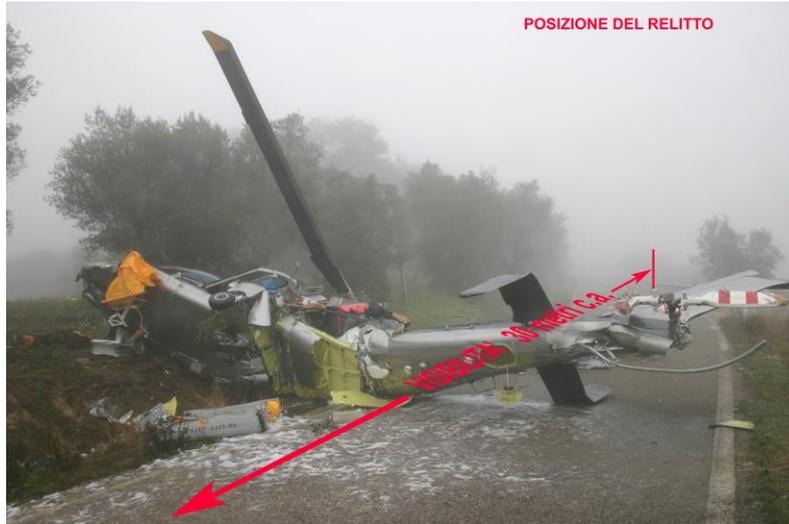
Come già anticipato, all'evento hanno contribuito in maniera significativa le condizioni meteorologiche avverse (caratterizzate dall'esistenza di una ridotta visibilità) e la inosservanza delle regole VFR previste per gli elicotteri.

Foto 4: condizioni meteorologiche esistenti nell'immediatezza dell'incidente.

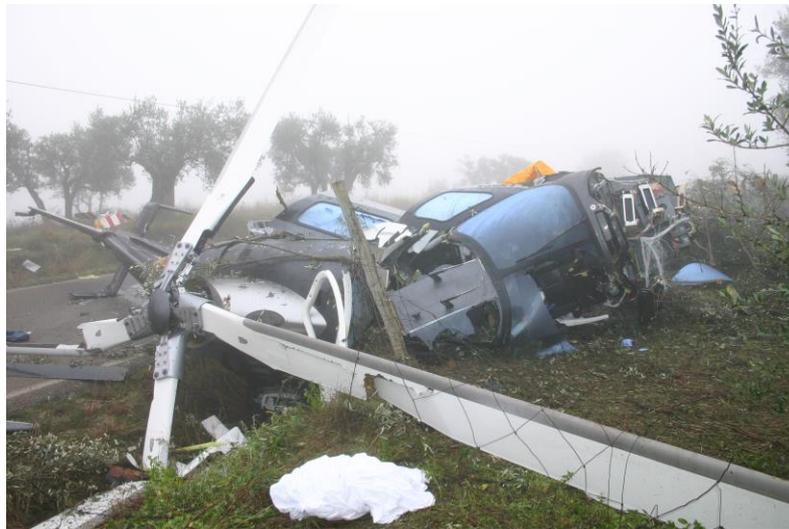
Foto 5: primo piano rotore principale.

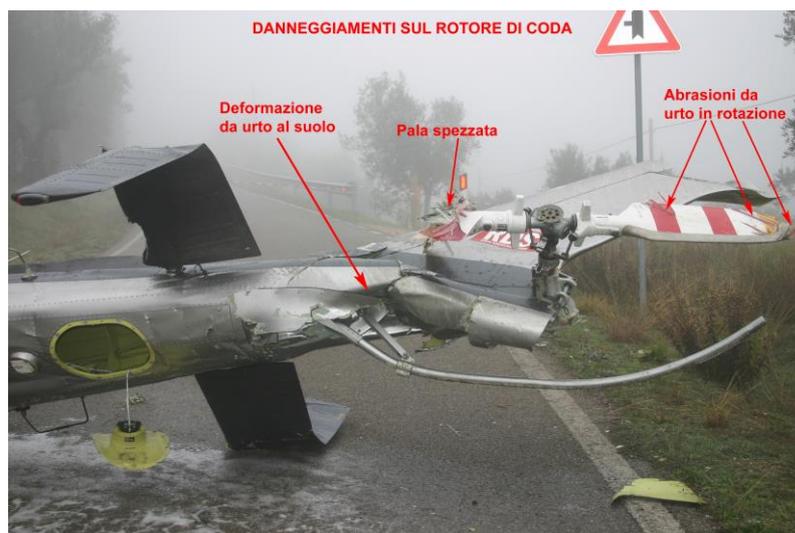
Foto 6: danneggiamenti rotore di coda.

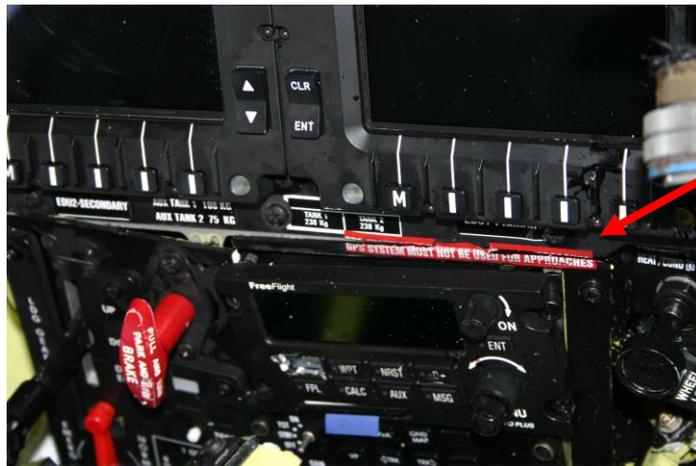
Foto 7: targhetta rossa posta all'interno dell'abitacolo, recante la dicitura: «GPS SYSTEM MUST NOT BE USED FOR APPROACHES».

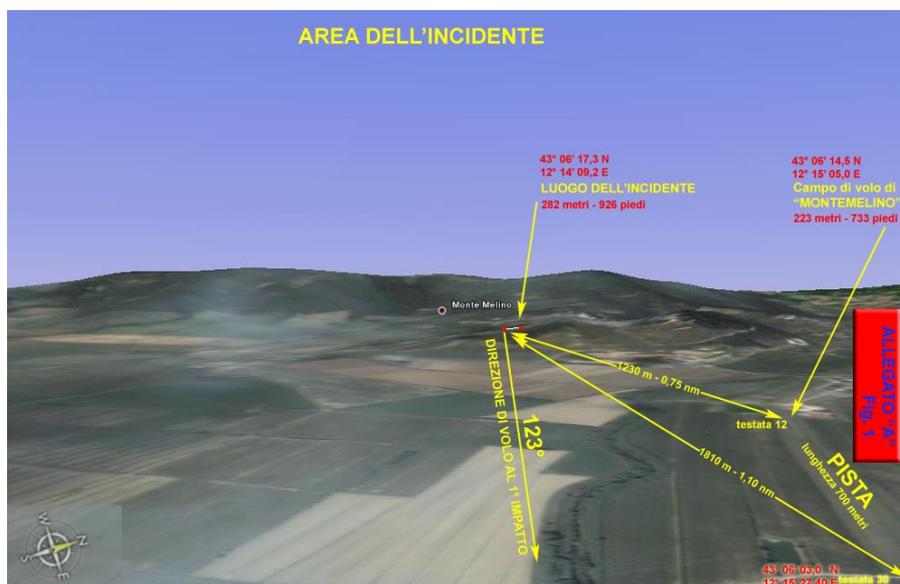
L'incidente è avvenuto sul versante Est della collina denominata Monte Melino, in agro del Comune di Magione. L'area è caratterizzata da rilievi collinari con lievi ondulazioni orografiche, degradanti in una ampia pianura, dove, oltre a case sparse e piccoli centri abitati, insiste anche un campo di volo denominato "Montemelino". Il campo, costituito da una RWY in erba della lunghezza di circa 700 m, è situato a circa 1500 m a Sud-Est del luogo dell'incidente, circa 60 m più in basso rispetto a quest'ultimo.

Figura 1: area dell'incidente.

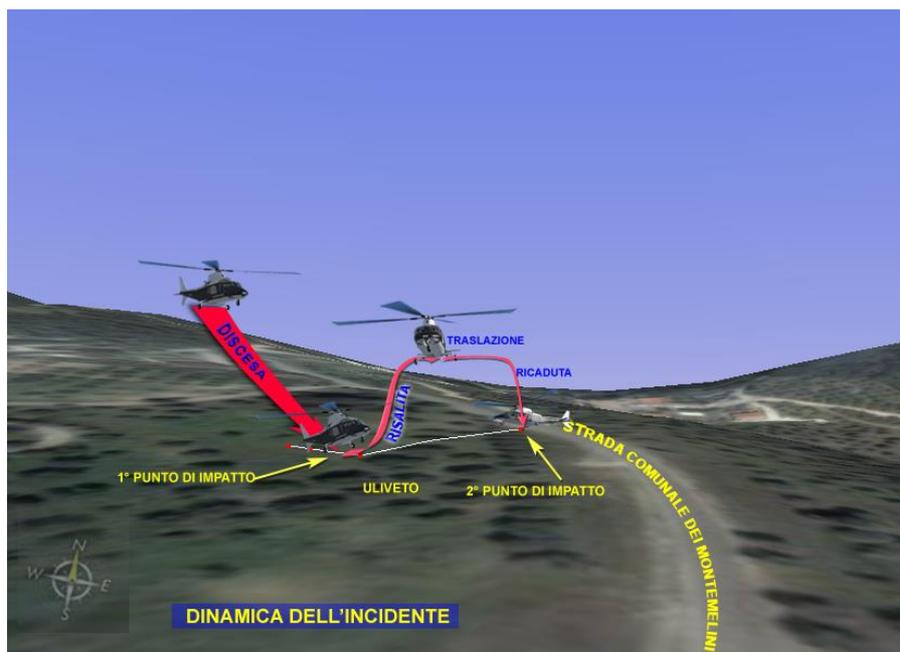
L'incidente è riconducibile all'area del fattore umano. In particolare, l'incidente è stato innescato dalla effettuazione di una procedura di discesa per l'atterraggio su un campo di volo in condizioni di nebbia, a seguito della quale l'elicottero ha urtato violentemente contro il suolo, con successiva perdita di controllo finale dello stesso da parte del pilota.

Figura 2: dinamica dell'incidente.

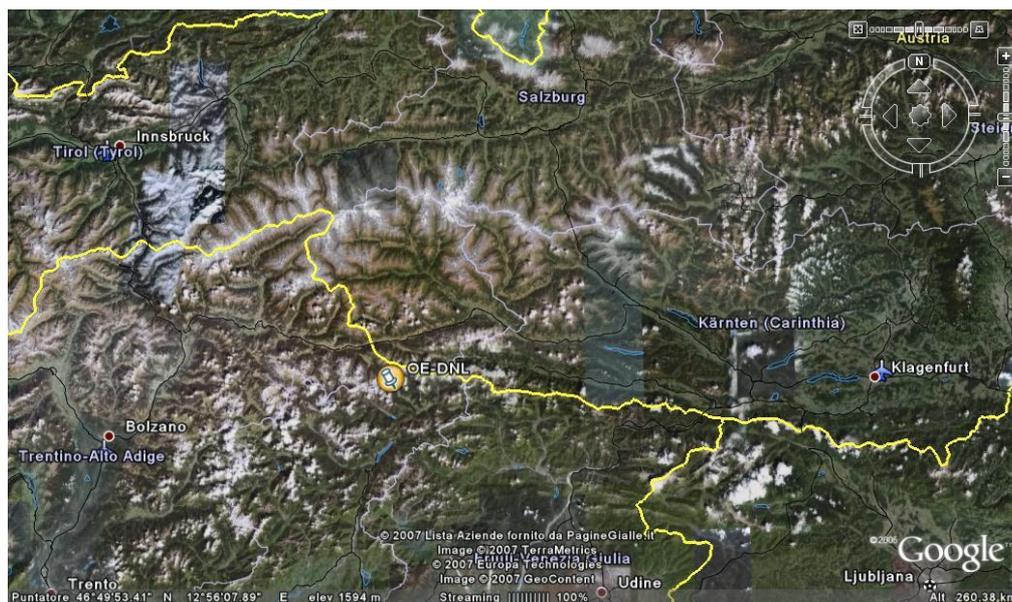
Nella fase finale di avvicinamento al campo individuato per l'atterraggio, posto in territorio italiano nelle immediate vicinanze del confine di Stato (coordinate geografiche 46° 38'30"N 012° 26'30"E), il pilota notava un veicolo agricolo che attraversava, nello stesso momento, il campo in questione. Per evitare una possibile collisione, il pilota decideva di effettuare una manovra di riattaccata. Nel corso della stessa, l'aeromobile urtava le cime di alcuni alberi presenti nella zona, con conseguente perdita di controllo del velivolo da parte del pilota. L'OE-DNL precipitava nel bosco antistante il campo prescelto per l'atterraggio. L'aeromobile andava completamente distrutto, mentre i 4 occupanti riportavano traumi e lesioni.

Foto 1: luogo dell'incidente (su supporto Google Earth).

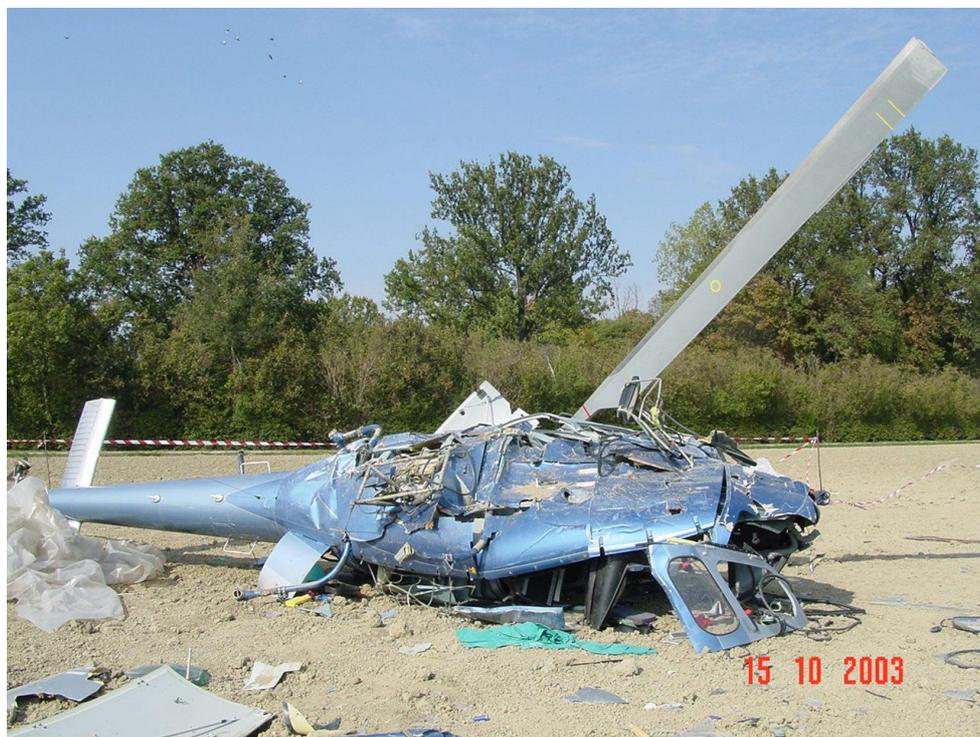
Foto 1: vista del relitto dell'AS350 B2 marché I-MMMA sul luogo dell'incidente.

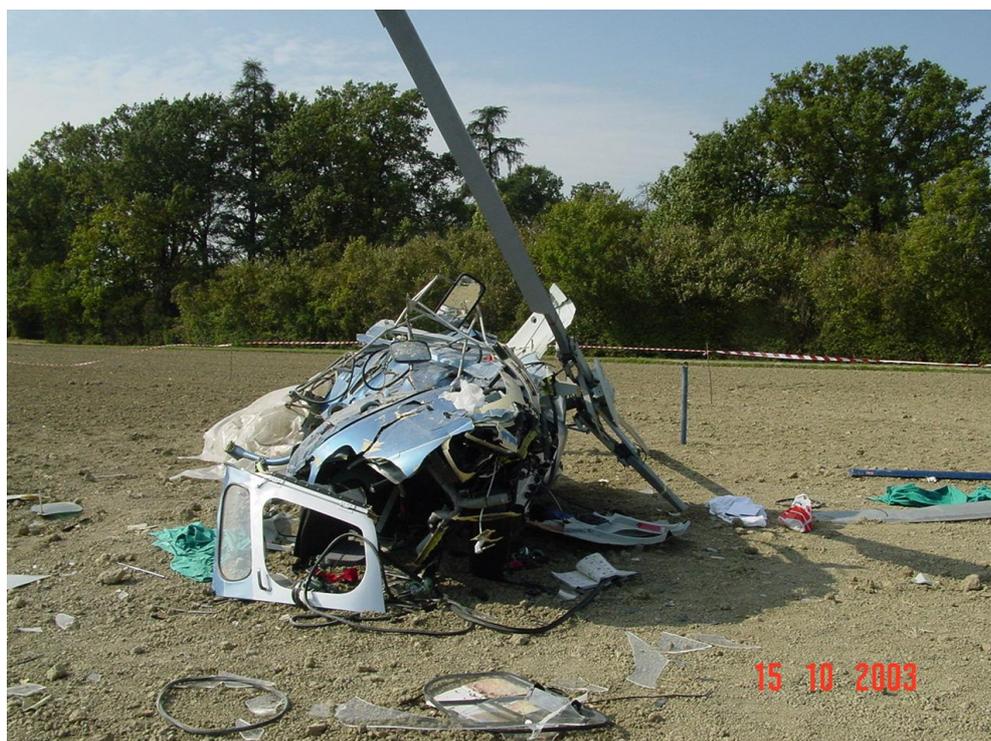
Foto 2: vista frontale del relitto dell'AS350 B2 marché I-MMMA.
