# **RELAZIONE D'INCHIESTA**

**INCIDENTE**  
**occorso all'aeromobile**  
**Beech 58 marche di identificazione G-CIZZ,**  
**in località monte Mindino, Garessio (CN),**  
**16 giugno 2013**

### aeromobile Beech 58 marche G-CIZZ

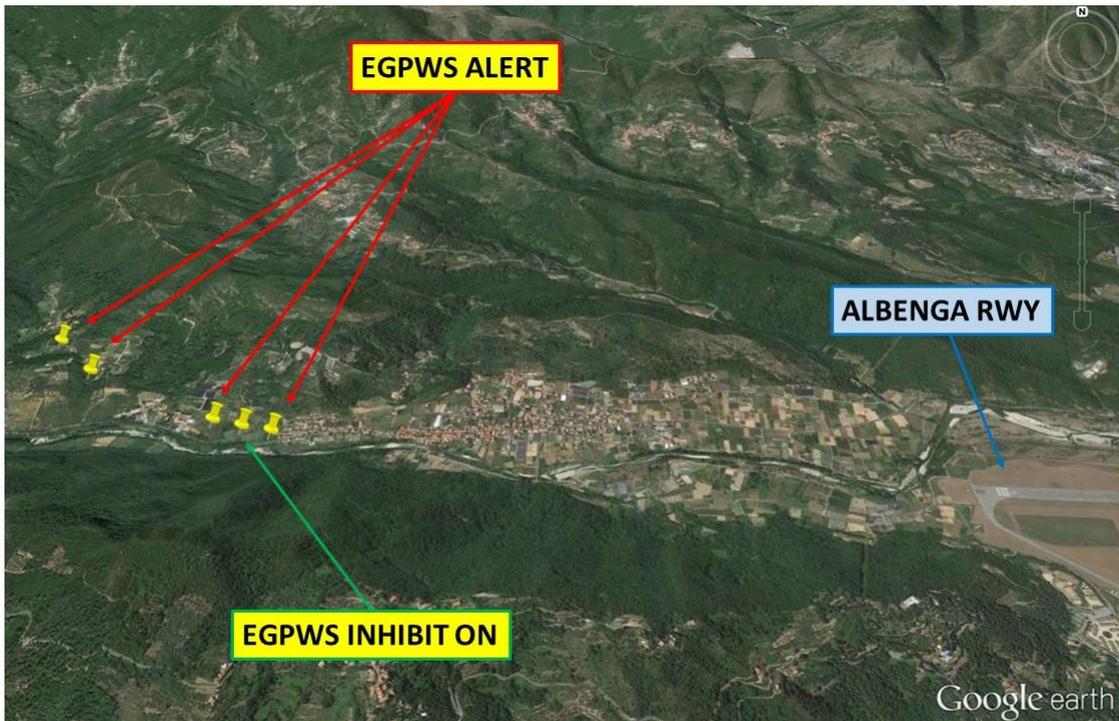
Il G-CIZZ era dotato di un sistema di bordo integrato del tipo Bendix King KMH-820, in grado di fornire "Traffic Awareness" (TAS) e "Ground Proximity Warning" in un'unica unità e di un MFD per la visualizzazione dei dati suddetti (foto 2). Il velivolo era inoltre equipaggiato con un sistema di "Terrain awareness announcement control unit", in grado di fornire l'allerta sia per il sistema TAWS (Terrain Awareness Warning System), sia per l'EGPWS (Enhanced Ground Proximity Warning System). Infine, era presente un apparato Sandel SN3500 EHSI, che permetteva di combinare le funzioni di HSI, RMI, *moving map* e *weather display*. Tali apparati sono stati recuperati dal relitto e analizzati presso i laboratori della Honeywell (Redmond, WA, Stati Uniti), in collaborazione con il NTSB (foto 3). I dati scaricati relativi al sistema EGPWS hanno evidenziato l'esistenza di alcune allerte segnalate nel volo precedente a quello dell'incidente, durante l'avvicinamento all'aeroporto di Albenga (foto 4):

- Terrain Caution, Time 1476:05:18, Lat/Long: 44.05801/8.07396;
- Terrain Warning, Time 1476:05:24, Lat/Long: 44.05597/8.0766;
- Terrain Warning, Time 1476:05:34, Lat/Long: 44.05363/8.08352;
- Terrain Warning, Time 1476:05:38, Lat/Long: 44.0531/8.08645.

Durante tale volo, l'apparato EGPWS era stato disattivato dal pilota prima dell'atterraggio.

In questa sede va rilevato che l'inibizione, da parte del pilota, del sistema di allerta EGPWS durante il volo in arrivo ad Albenga ha indubbiamente abbattuto una barriera di sicurezza, che avrebbe potuto avvisare tempestivamente lo stesso pilota dell'avvicinarsi dell'aeromobile al terreno, se il sistema in questione fosse stato riattivato in occasione del volo conclusosi con l'incidente.

Foto 4: avvisi di allerta registrati dall'apparato EGPWS di bordo durante l'avvicinamento all'aeroporto di Albenga e posizione in cui l'apparato è stato inibito nel volo precedente a quello dell'incidente (su supporto Google Earth).

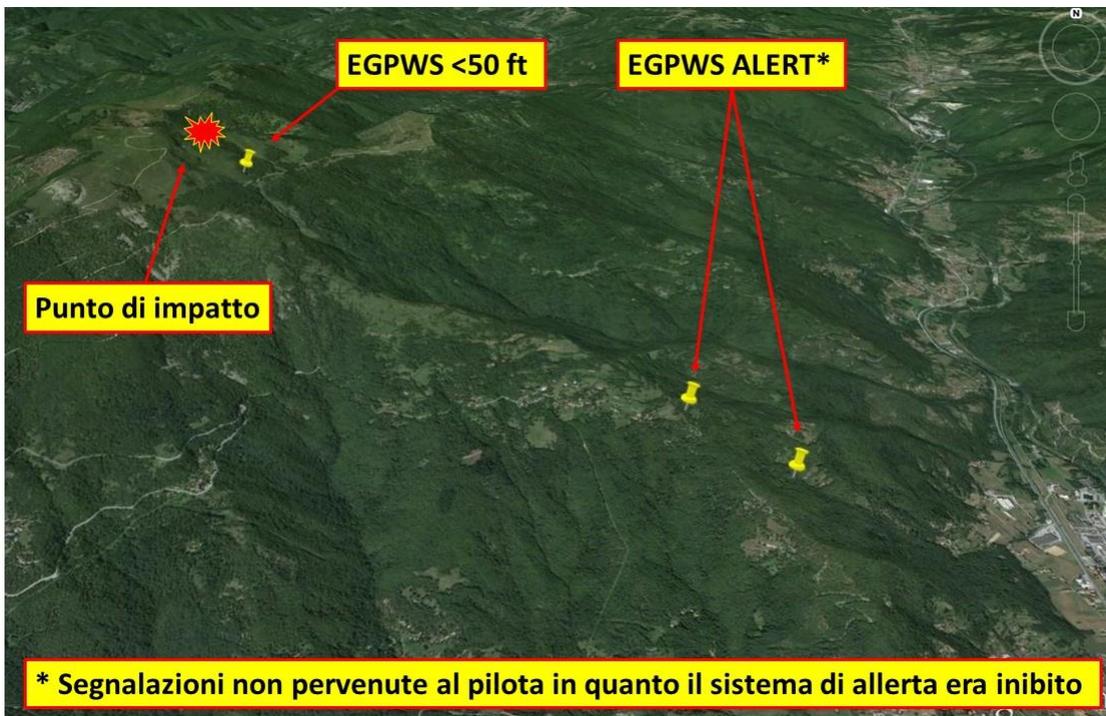
Nel volo successivo (quello, cioè, conclusosi con l'incidente) l'apparato ha registrato internamente due allerte, che, tuttavia, non sono state segnalate al pilota, in quanto l'EGPWS risultava ancora inibito (foto 5):

- Terrain Caution, Time 1476:40:21, Lat/Long: 44.21795/7.99866;
- Terrain Warning, Time 1476:40:28, Lat/Long: 44.22073/7.99266.

L'ultima posizione registrata dall'apparato (registrata dallo stesso come *landing*), dopo circa 9 minuti di volo, indicava una elevazione rispetto al terreno inferiore ai 50 piedi (15 m), in

prossimità del punto di impatto: Landing, Time 1476:41:05, Lat/Long: 44.23571/7.96135.

Foto 5: avvisi di allerta registrati internamente dall'apparato EGPWS di bordo nei 9 minuti di volo dopo il decollo dall'aeroporto di Albenga (su supporto Google Earth).

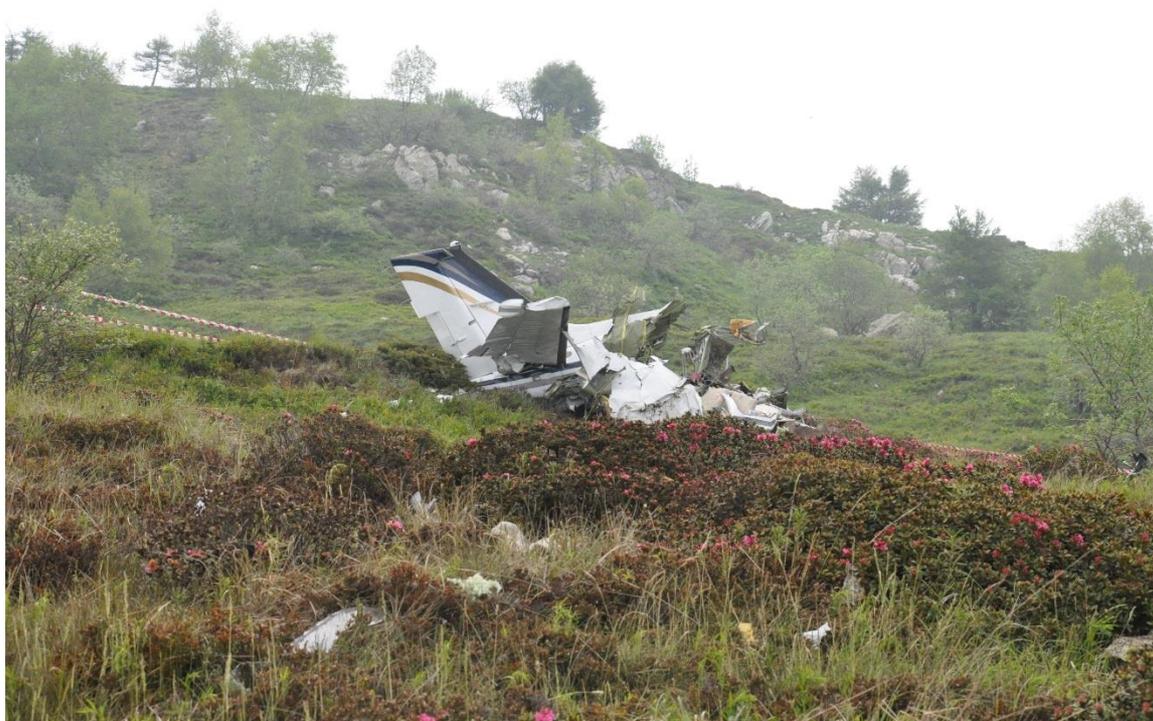
L'incidente è occorso sul versante Est del monte Mindino, proprio sotto la Croce installata sulla sua vetta, che si trova a 1879 m di altitudine (foto 6).

Foto 6: luogo dell'incidente.

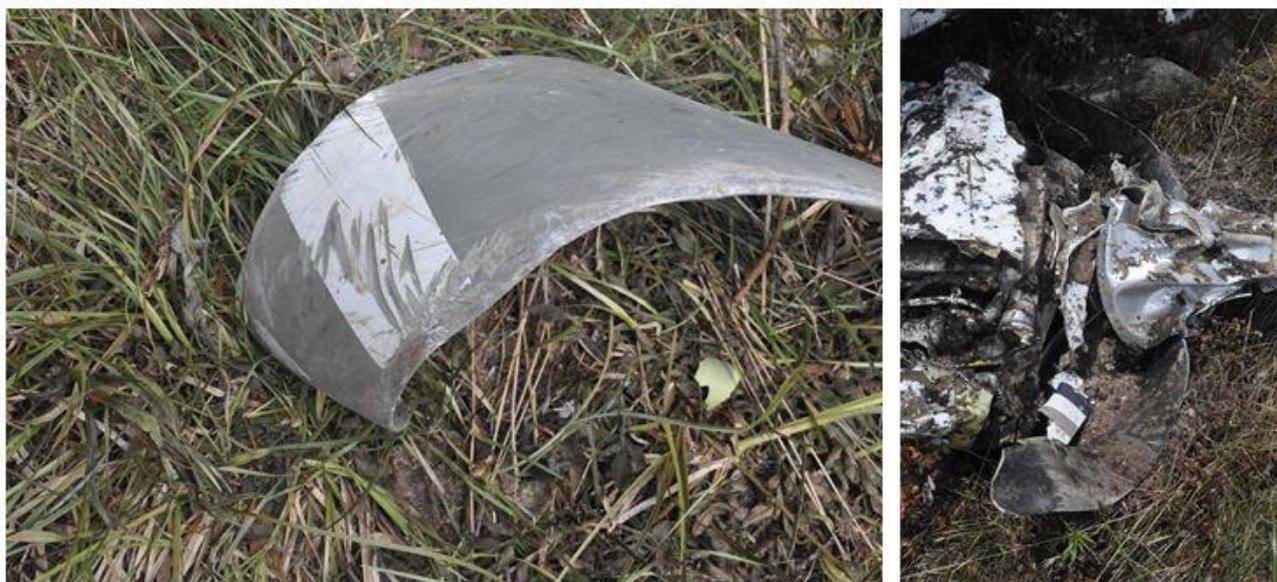
A circa 20 m dal punto di primo impatto vi era parte della semiala destra con il relativo motore (foto 7) ed a circa 29 m dal suddetto punto la semiala sinistra.

Foto 7: motore destro e primo piano di una delle relative pale.

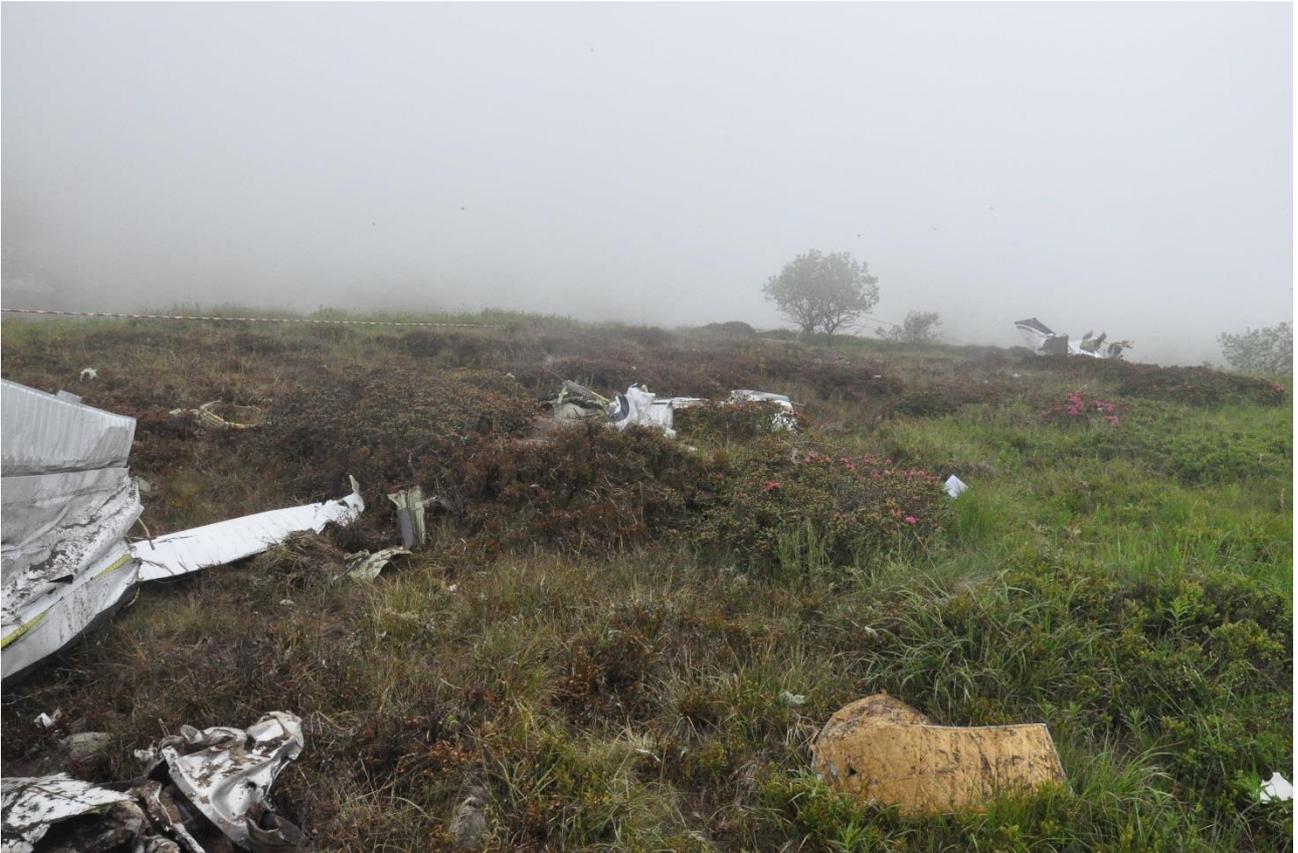
Tra il primo punto di impatto e i resti della parte principale del relitto vi erano circa 62 m, in direzione monte (orientamento 315°) (foto 8 e 9).

Foto 8: distribuzione dei rottami. La foto è stata effettuata il giorno seguente a quello dell'incidente.

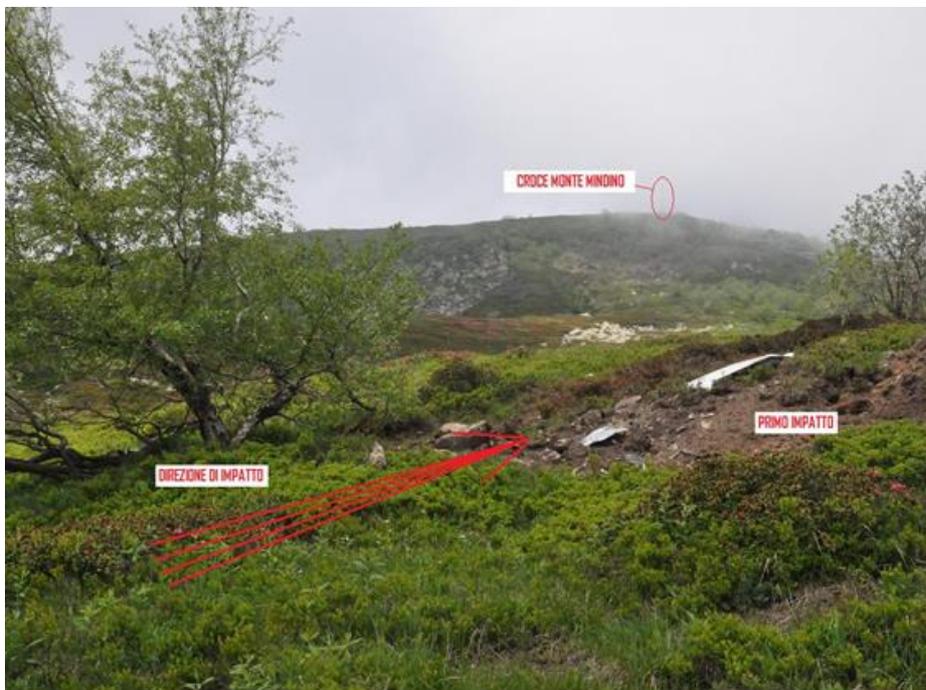
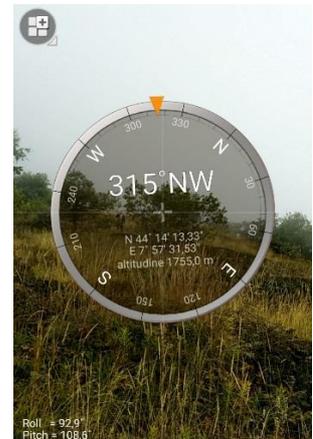
Il tracciato radar mostra un volo regolare in salita, fino all'impatto. Dall'analisi delle tracce sul terreno e sulla vegetazione si può affermare che il primo impatto con il suolo sia avvenuto con ali livellate ed assetto cabrato di pochi gradi (da 5° a 10°).

La direzione di impatto risulta ben evidenziata dall'asse di distribuzione dei rottami e dalle tracce lasciate al suolo. La prua indicativa, al momento dell'incidente, è stata stimata intorno ai 315°. Le predette evidenze sarebbero compatibili con la plausibile condizione di salita in rotta, durante la quale il pilota non sembrerebbe aver mai ravveduto la necessità di incrementare l'assetto, cambiare la configurazione e/o aumentare la potenza per evitare un possibile ostacolo.

Foto 9: tracce di impatto e direzione asse di distribuzione dei resti del velivolo.

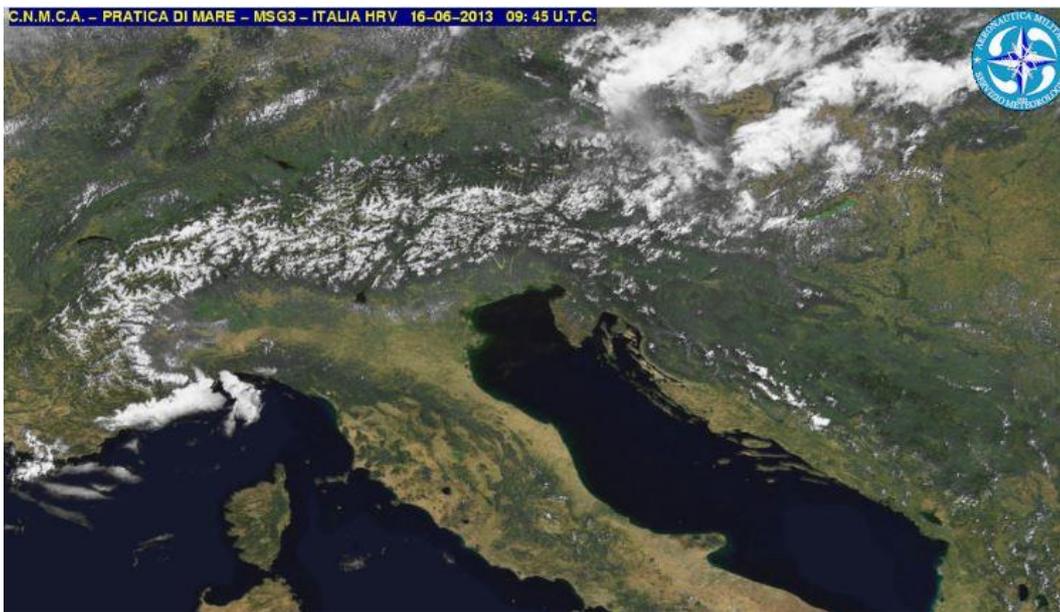
Le condizioni meteorologiche, al momento dell'incidente, prevedevano la presenza di una copertura nuvolosa compresa tra i 5/8 e i 7/8 della superficie del cielo, localizzata nella zona relativa alla parte iniziale della rotta e ad una quota che oscurava le cime appenniniche ed alpine (foto 10 e figura 1).

Al momento dell'incidente, le condizioni meteorologiche erano caratterizzate dalla presenza di nubi, che oscuravano le cime montuose, con conseguente riduzione della visibilità. Esse rappresentavano quindi una criticità per la conduzione di un volo in VFR.

Foto 10: vista dal satellite nel periodo a cavallo dell'incidente, che evidenzia la presenza di formazioni nuvolose nell'area interessata.

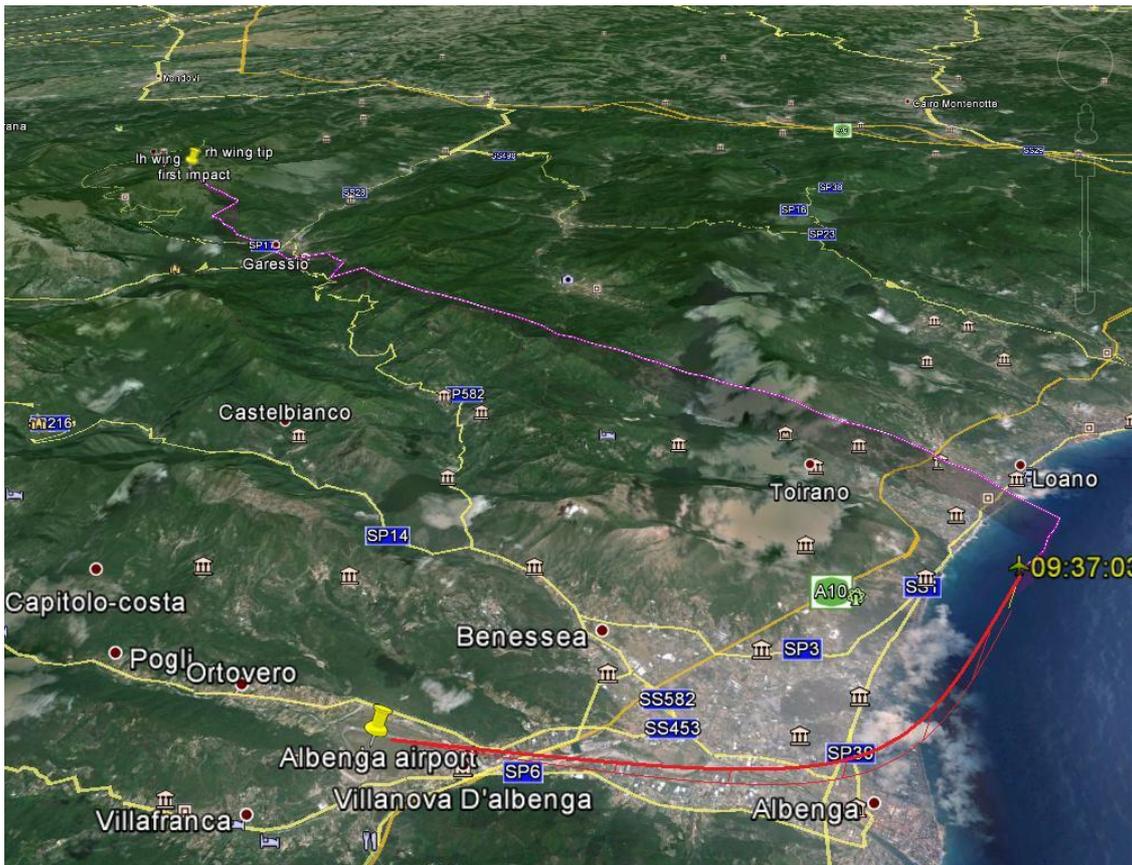
Tramite i tracciati radar del MRT di Milano e le evidenze acquisite è stato possibile ricostruire il percorso seguito dall'aeromobile dopo il decollo fino al punto di impatto con il terreno. In foto 11 è rappresentata, in rosso, la parte ricostruita tramite le evidenze acquisite e, in viola, la parte relativa al tracciato radar.

Foto 11: ricostruzione della rotta seguita dall'aeromobile (su supporto Google Earth).
