# **RELAZIONE D'INCHIESTA**

**INCIDENTE**  
**occorso all'aeromobile**  
**A109E Power marche di identificazione I-FLAN,**  
**in località Poggio Ballone,**  
**comune di Castiglione della Pescaia (GR),**  
**9 ottobre 2001**

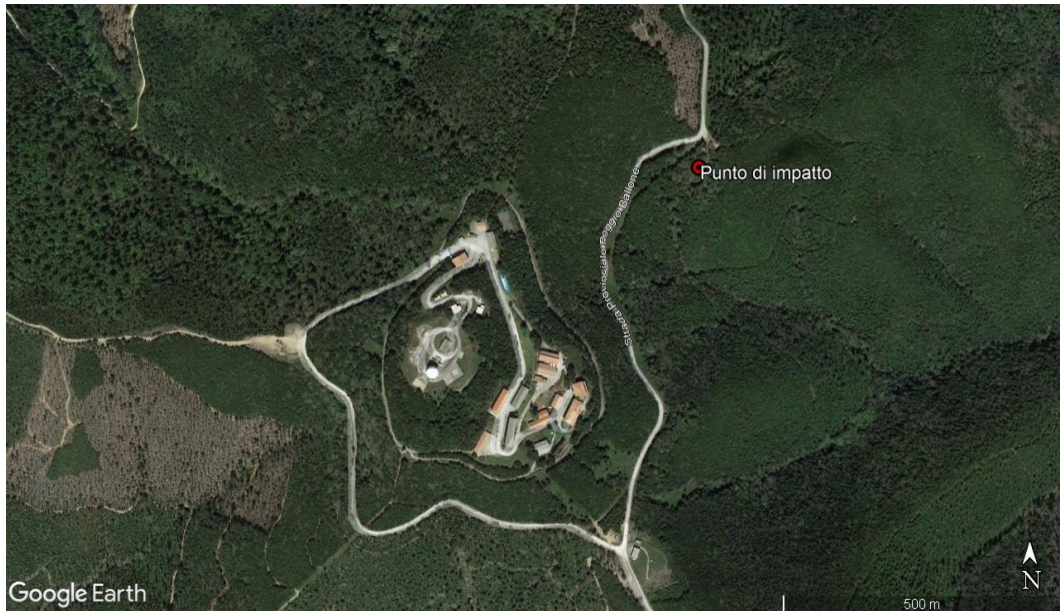
L'incidente è accaduto in località Poggio Ballone, nel comune di Castiglione della Pescaia (GR), in un bosco di pini e lecci di alto fusto, in un punto di coordinate  $42^{\circ}49'55.20''N$   $10^{\circ}53'8.34''E$ , ad una altitudine di 1700 piedi (518 m), con la sommità della collina posta a 2070 piedi (circa 630 m).

Foto 3: punto di impatto dell'I-FLAN (su supporto Google Earth).

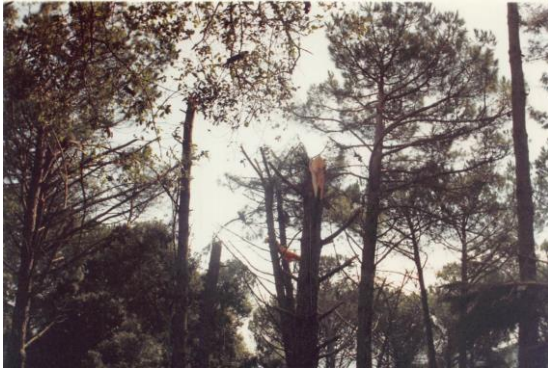
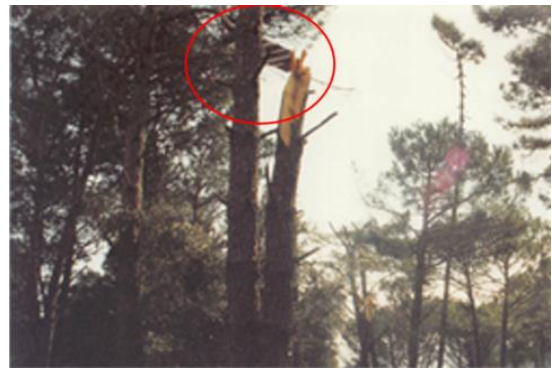
I primi frammenti di elicottero lungo il percorso finale venivano rinvenuti a circa 100 m dalla strada e consistevano in frammenti di plexiglass provenienti dal muso dell'elicottero e parti in composito provenienti dalle pale del rotore principale.

Foto 4 e 5: a sinistra, alberi tranciati precedenti il punto di impatto; a destra, sezione di pala rotore principale conficcata nel tronco.

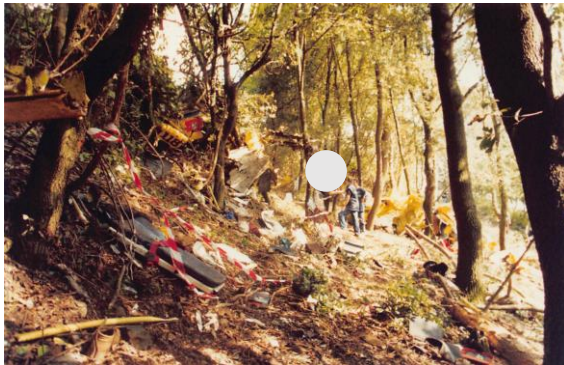
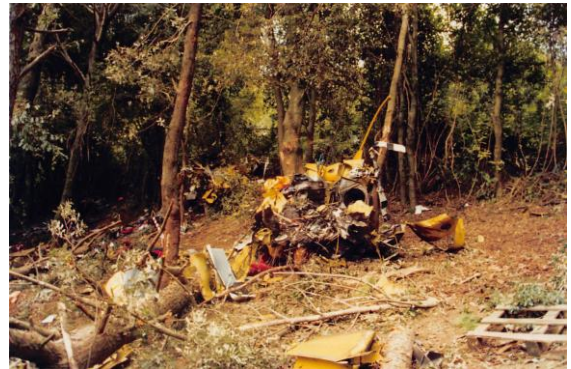
La cabina di pilotaggio è stata rinvenuta in prossimità della sede stradale, con fortissime evidenze di deformazioni da compressione.

La sezione centrale di fusoliera presentava danni ingenti; la trave di coda risultava distaccata e ribaltata di 180° rispetto alla direzione finale di impatto.

Foto 6 e 7: cabina di pilotaggio, sezione centrale e trave di coda.

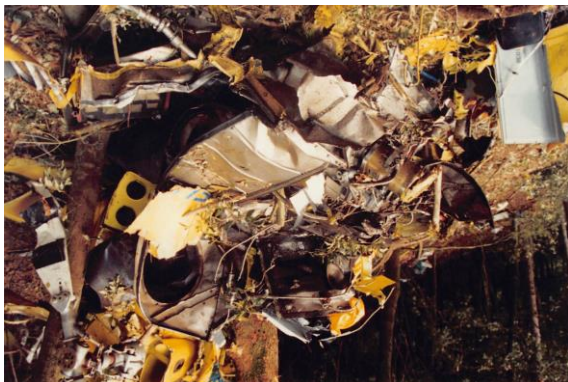
Foto 8: sezione centrale di fusoliera.

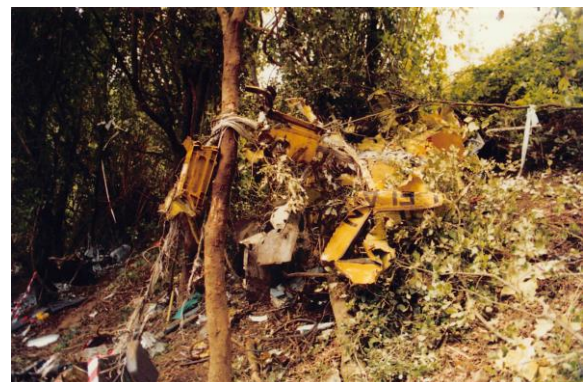
Foto 9: cabina di pilotaggio.

Come detto, la cabina di pilotaggio presentava danni massivi da compressione.

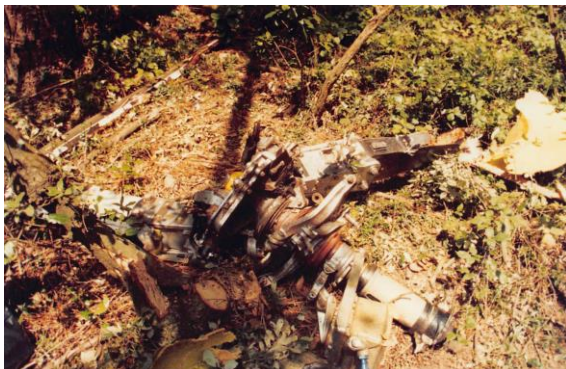
Il rotore principale, distaccatosi dalla fusoliera, presentava tre tronconi delle rispettive pale ancora ad esso collegate, mentre la quarta pala presentava il forcellone di vincolo della stessa rotto per sfilacciamento.

Foto 10: rotore principale.

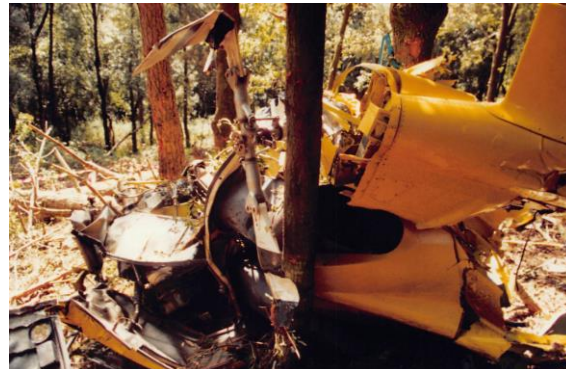
Foto 11: rotore di coda.

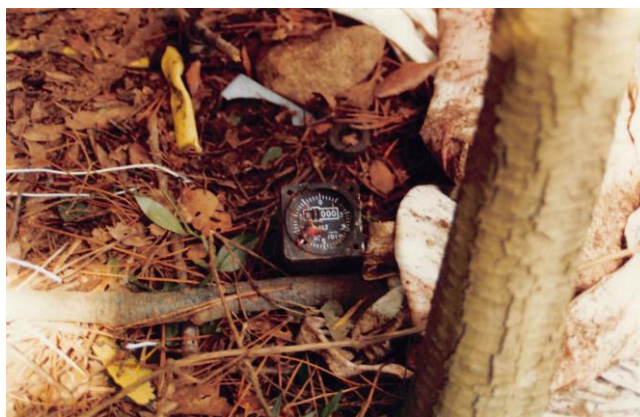
Gran parte degli strumenti di bordo presentava un elevato livello di distruzione e non risultava leggibile, ad eccezione di due altimetri: il primo, privo di lancette analogiche; il secondo, con la lancetta delle migliaia libera di ruotare, quella delle centinaia bloccata su 500; su entrambi il QNH risultava regolato su 1016/17 millibar.

Foto 12: altimetro.

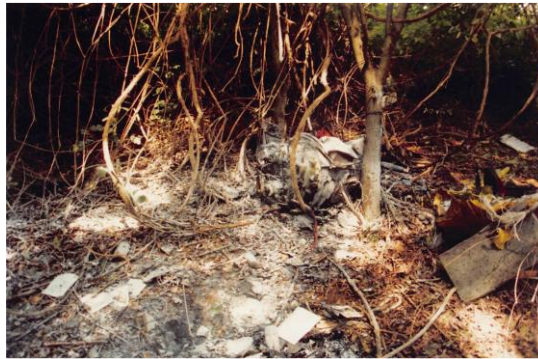
I due motori risultavano danneggiati dall'impatto: il motore destro giaceva prossimo al punto finale di impatto, mentre il sinistro era posizionato lateralmente rispetto alla cabina di pilotaggio, anch'esso totalmente separato dalla struttura dell'elicottero; intorno a quest'ultimo si rilevava lo sviluppo di un principio di incendio, che aveva coinvolto il motore stesso.

I serbatoi carburante contenevano ancora combustibile al proprio interno ed era presente un fortissimo odore di carburante sul luogo dell'incidente.

Foto 13: motore sinistro e tracce di incendio post-impatto.

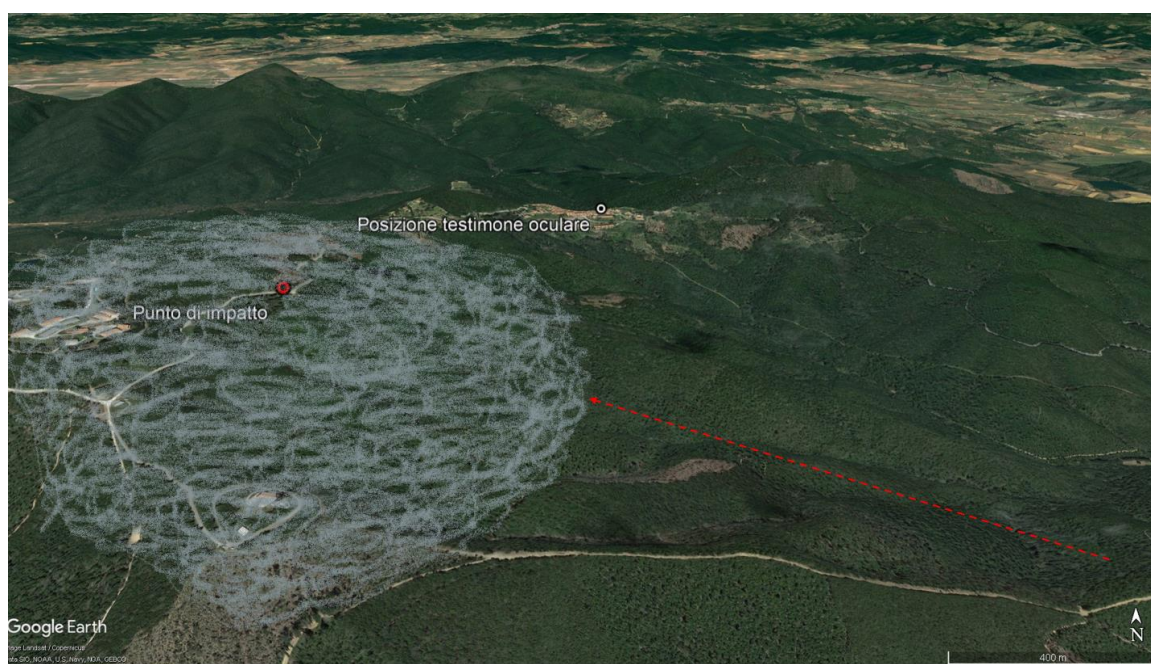
È stata anche raccolta la testimonianza di un abitante del luogo, che, nella frazione di Tirli, in un punto a 400 m di quota che gli consentiva una visuale sia su Poggio Ballone, sia su Poggio Rossino, ha potuto vedere quasi completamente l'ultima parte del volo dell'I-FLAN, prima dell'impatto. In particolare, ha dichiarato di averlo visto provenire dalla sua sinistra, lungo il Fosso dell'Ampio, da Grosseto, volare basso, ad una quota stimata di 350 m; subito dopo lo vedeva infilarsi in un banco di nebbia, che iniziava da Poggio Mozzo, di consistenza tale da impedirgli di vedere le luci dei siti radar di Poggio Ballone e di Poggio Rossino; poi udiva un forte rumore seguito dal silenzio. Aveva avuto altresì la sensazione che durante l'avvicinamento a Poggio Ballone, raggiunto il banco di nebbia, l'elicottero tendesse a prendere quota, anche per non impattare contro Poggio Mozzo.

Nell'immagine che segue viene indicata la posizione del testimone oculare, il punto di impatto al suolo, la direzione dell'elicottero secondo tale testimonianza e la posizione del banco di nebbia.

Foto 14: posizione del testimone e ricostruzione di quanto da lui visto (su supporto Google Earth).

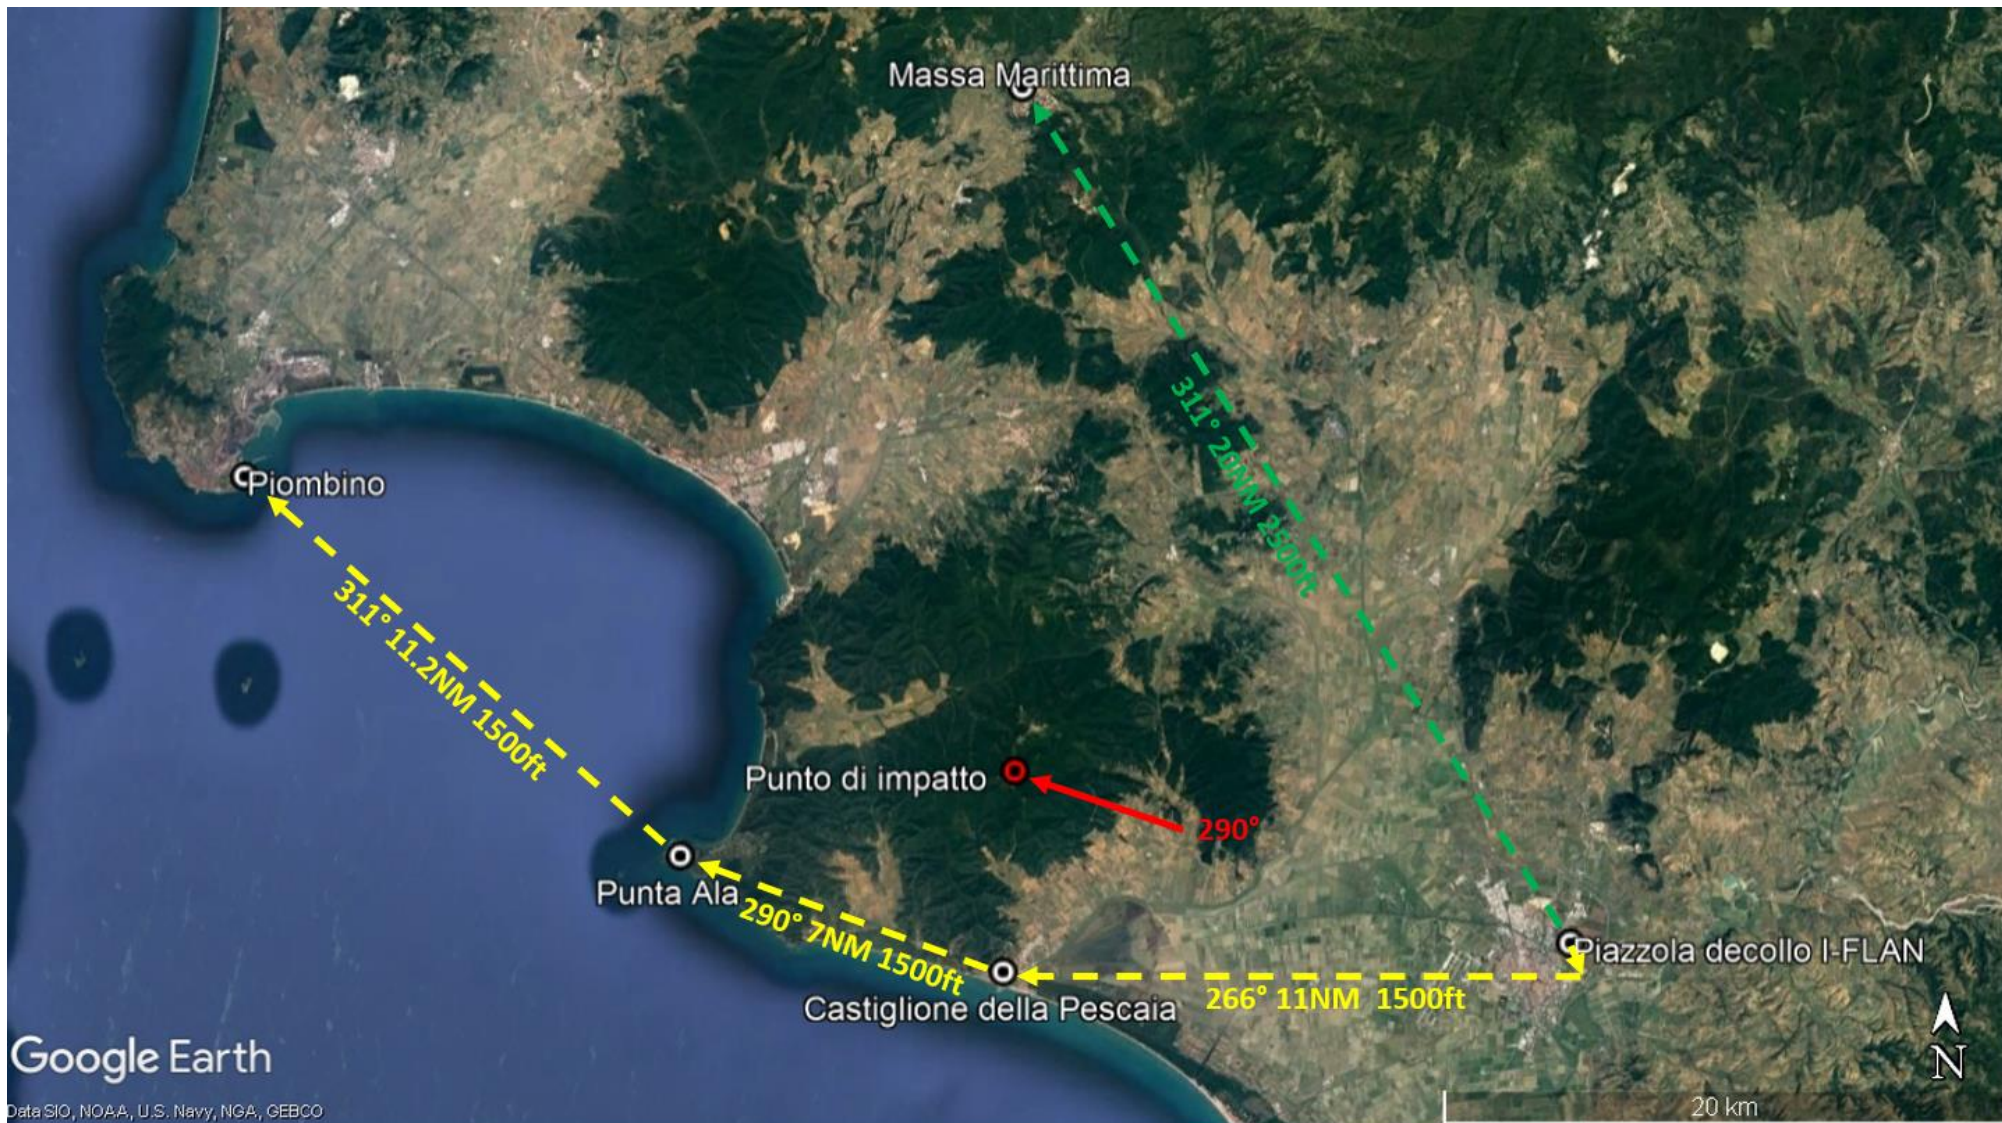
Come visto, dalle comunicazioni radio intercorse con Grosseto APP e dalle informazioni fornite da uno dei piloti in fase di piano di volo, risulta che l'equipaggio avesse dichiarato l'intenzione di raggiungere quota 1500 piedi e di proseguire lungo costa, utilizzando quindi la rotta (in giallo) riportata nella successiva immagine.

Foto 15: rotte previste dal *Manuale* dell'operatore da Grosseto a Pisa, direzione e punto di impatto I-FLAN (su supporto Google Earth).

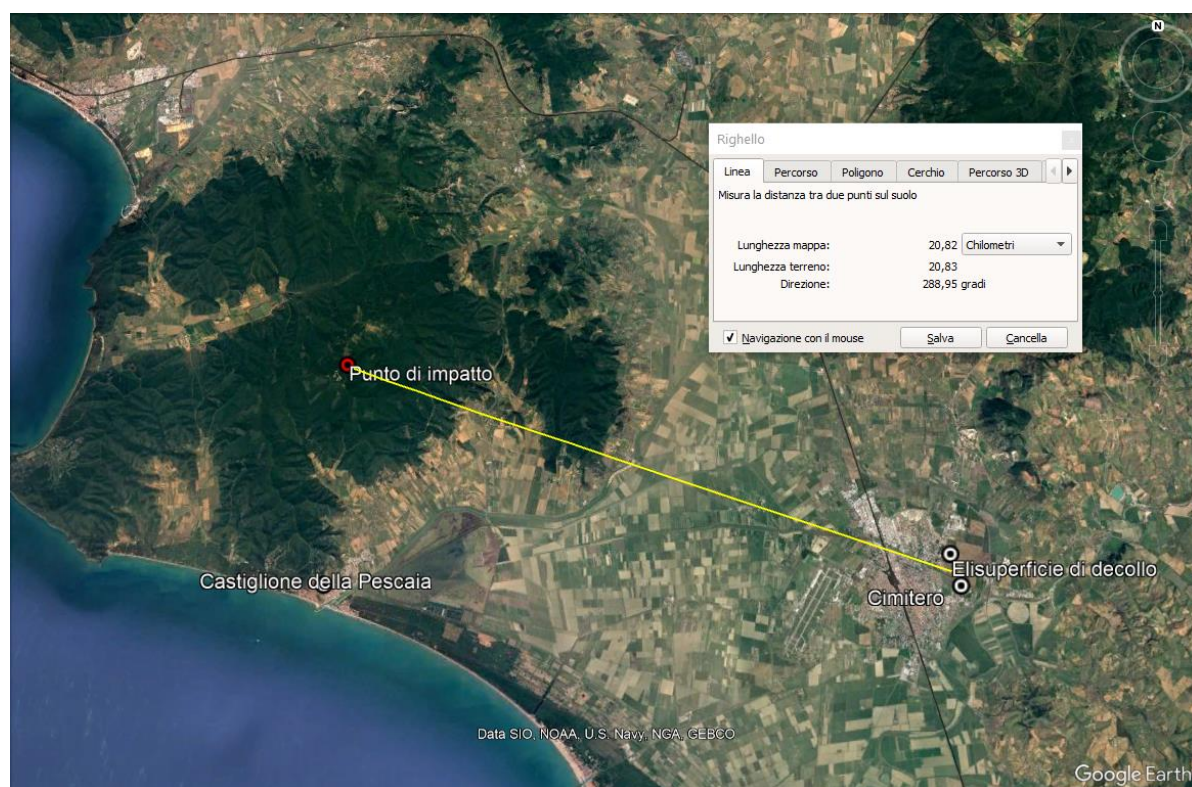
Come si può vedere dall'immagine che segue, la prua che unisce queste due aree risulta prossima ai 290°, coincidente quindi con quella con cui elicottero ha impattato la collina di Poggio Ballone. Tale direzione di volo è sostanzialmente confermata anche dal testimone oculare che ha visto parte del percorso finale dell'elicottero, prima che quest'ultimo sparisse dalla sua vista entrando nel banco nebbioso che interessava la zona di Poggio Ballone.

Foto 16: orientamento prua per un volo diretto da elisuperficie/cimitero al punto di impatto.
