RELAZIONE D'INCHIESTA

INCIDENTE

**Lange Antares 23E marche di identificazione D-KVLS,
in località Val di Fua, Borgorose (RI),
8 agosto 2021**

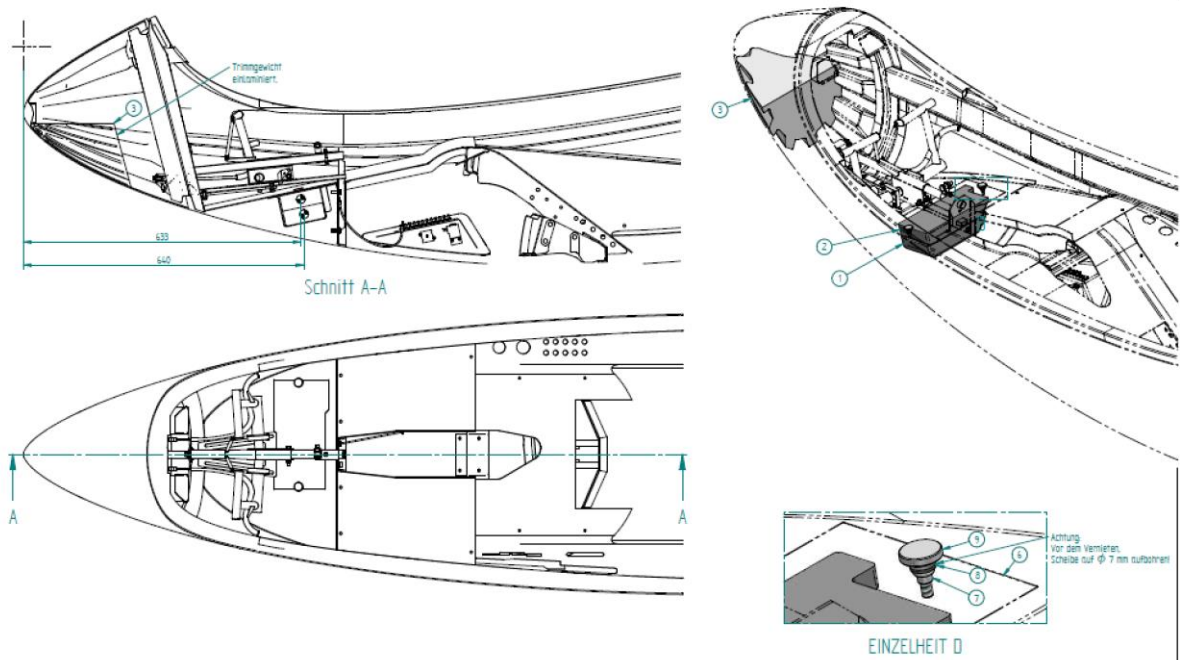
Per il D-KVLS, al bilanciamento complessivo contribuiva, inoltre, una massa aggiuntiva, prevista essere in piombo e laminata nel *nose cone* (figura 3). Dalle dichiarazioni fornite dal costruttore si evince che la massa aggiuntiva in questione doveva essere di 12,75 kg (peso della massa in piombo circa 11,98 kg, peso della resina per l'incollaggio circa 770 g). Con tale configurazione, il peso del pilota in *cockpit* (equipaggiato e con paracadute) avrebbe dovuto essere tra i 91,50 e i 98,27 kg.

Il costruttore dell'aliante ha riferito che il pilota coinvolto nell'incidente non aveva effettuato tale pesata specifica; tuttavia, sulla base del peso dichiarato dal pilota stesso, comprensivo di vestiario e paracadute (80 kg), aveva stimato che il peso complessivo delle *trimmasse* dovesse essere almeno di 3 kg, da porre nel *trimbox* sotto le gambe del pilota (figura 3).

Figura 3: schemi della massa laminata nel *nose cone* e del *trimbox* contenente le *trimmasse* aggiuntive.

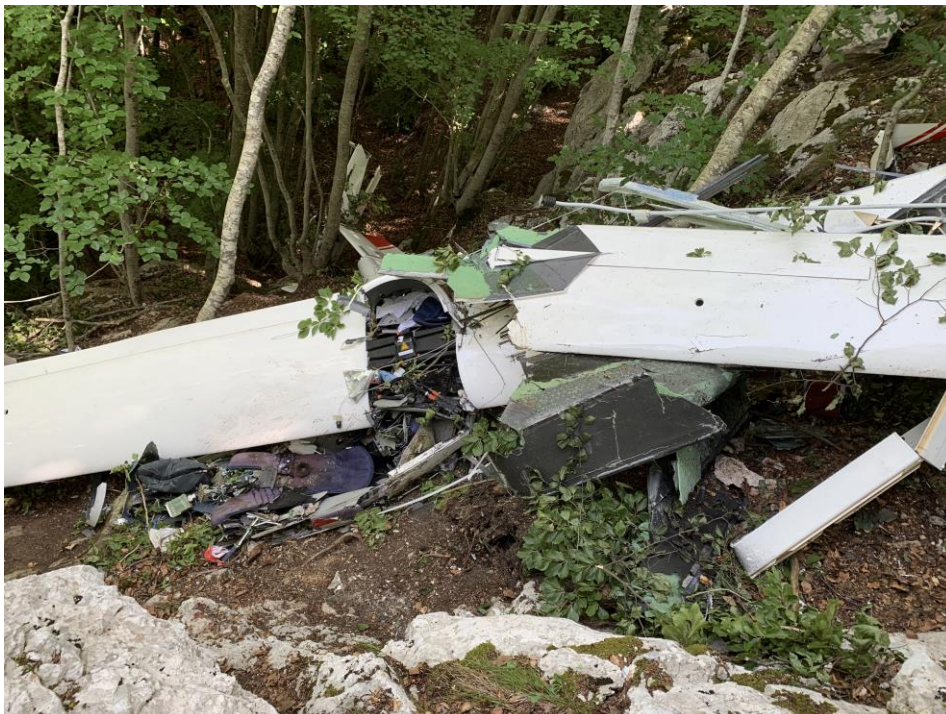
Il relitto si presentava concentrato nella zona di arresto finale, a circa 40 m dalla cima della parete montuosa e mostrava estesi danneggiamenti nella parte frontale. Quest'ultima, tuttavia, è stata ulteriormente scomposta nell'opera di estrazione del pilota da parte dei soccorritori. In tale contesto, anche le cinture di sicurezza sono state tagliate. Al momento della effettuazione del sopralluogo operativo ANSV, la mattina seguente al giorno dell'incidente, la parte anteriore dell'aliante si mostrava completamente distrutta (foto 2). Le semiali apparivano disassate rispetto all'asse longitudinale dell'aeromobile. In particolare, la semiala sinistra era in posizione avanzata e quella destra leggermente arretrata. Entrambe le semiali erano inoltre ruotate in senso orario rispetto all'asse trasversale: il bordo di attacco verso il basso e quello

La parte frontale del D-KVLS si è completamente distrutta nell'incidente, mentre la struttura alle spalle del pilota ha subito danneggiamenti di entità molto minore. In base agli ultimi dati di velocità verticale registrati, è possibile ritenere che l'impatto abbia ecceduto le decelerazioni richieste dalla certificazione ed i margini di sicurezza ottenuti con la progettazione e realizzazione dell'aliante; tuttavia, non è disponibile un dato reale della decelerazione subita all'impatto e non sono quantificabili gli effetti che possano aver avuto l'interferenza con gli arbusti o una eventuale azione posta in essere dal pilota negli istanti immediatamente precedenti l'impatto. Pertanto, in assenza di test sperimentali specifici, non è escludibile che la progettazione e produzione degli alianti possa essere tale da non garantire i margini di sicurezza calcolati. Lo stesso costruttore cita a riferimento la progettazione e produzione delle monoposto da Formula 1, le quali subiscono tipicamente estensivi *crash test* a valle di accurata progettazione e produzione. Quindi, a sicuro vantaggio della sicurezza del volo, parrebbe opportuna l'introduzione di test sperimentali in ordine alla resistenza strutturale degli alianti in relazione al requisito di *emergency crash landing*.

Foto 2: parte frontale del D-KVLS dopo l'incidente.

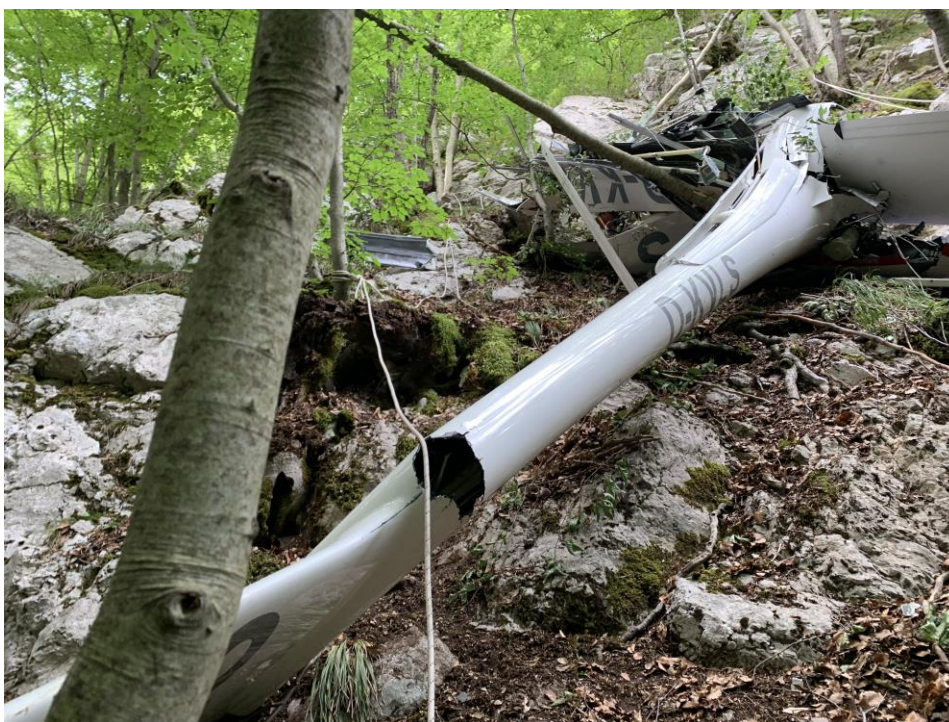
d'uscita verso l'alto. Il tronco di coda (foto 3) si mostrava rotto e parzialmente separato, verosimilmente a causa dell'interferenza del piano orizzontale con l'arbusto su cui risultava adagiato all'atto del sopralluogo. Il piano verticale di coda era apparentemente integro. I pannelli del motore erano parzialmente aperti, ma il motore represso. La estremità della semiala destra era completamente distrutta. Inoltre, in prossimità, era visibile un netto segno di interferenza del bordo di attacco con il tronco di un albero (foto 4). L'*airbrake* era leggermente estratto. La semiala sinistra mostrava anch'essa evidenti danneggiamenti e segni di interferenza con arbusti sul bordo di attacco (foto 5). I flap di entrambe le semiali apparivano repressi.

Foto 3: rottura della coda del D-KVLS.

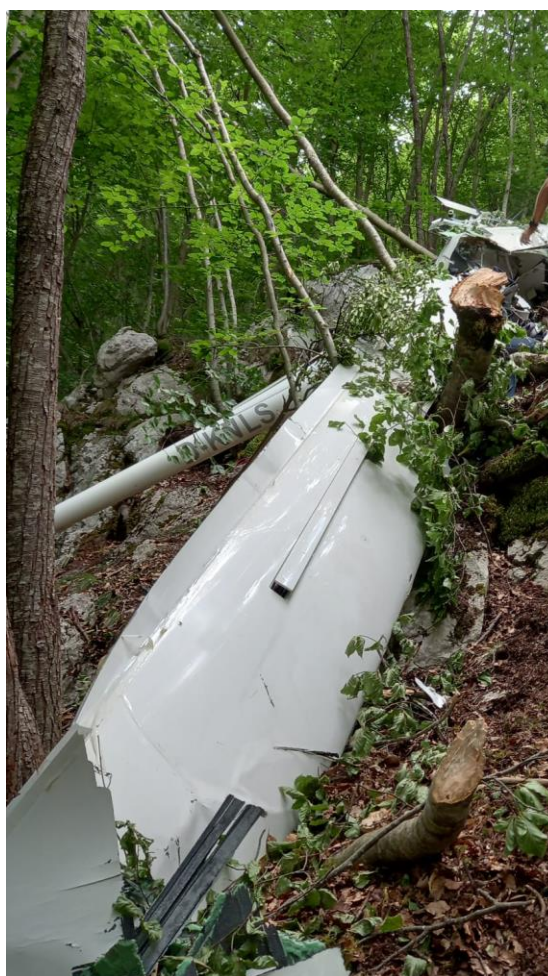
Foto 4: segni di interferenza tra arbusti e semiali del D-KVLS.

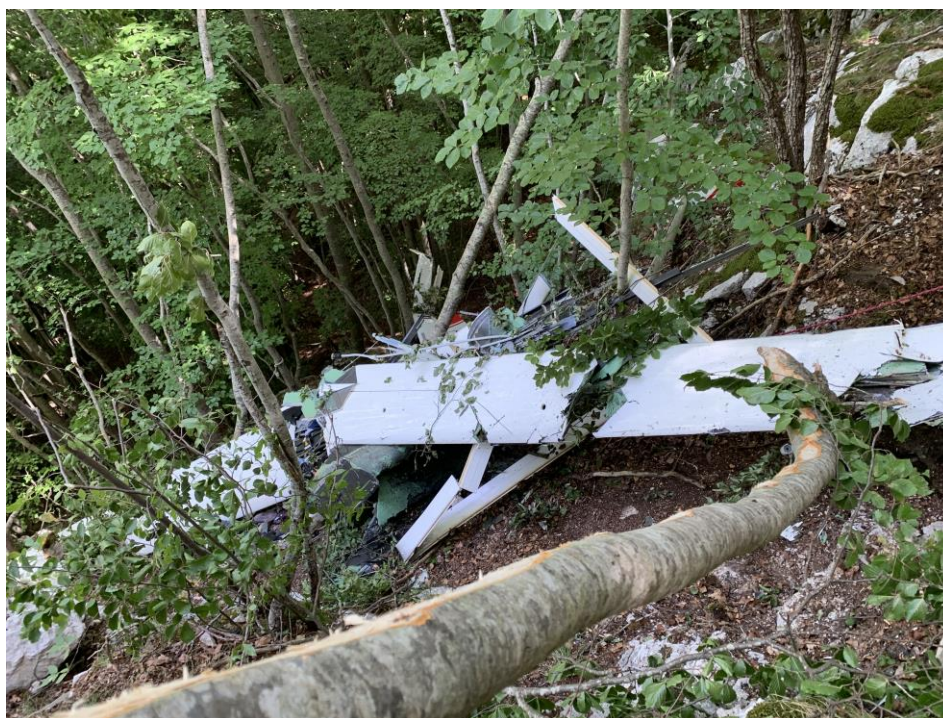
Foto 5: segni di interferenza tra arbusti e semiali del D-KVLS.

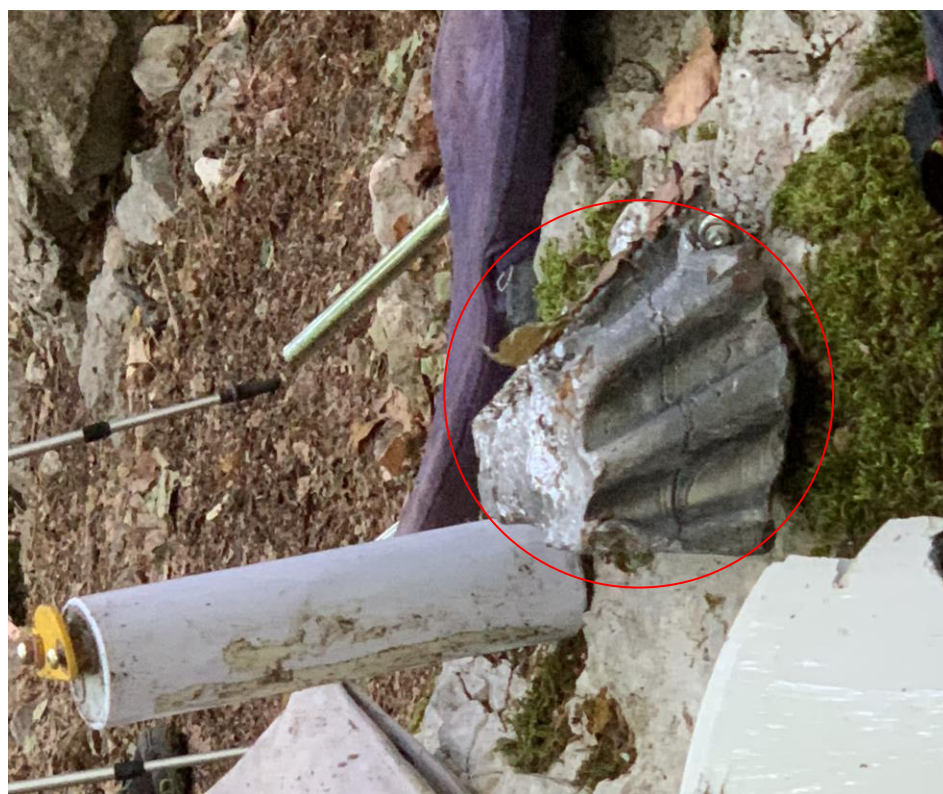
Nelle vicinanze del relitto, più in basso, sono stati rinvenuti alcuni reperti di massa concentrata, verosimilmente proiettati per inerzia nella posizione finale di ritrovamento. Tra questi, alcune parti delle batterie di alimentazione del motore elettrico e la massa di bilanciamento posta nel *nose cone* dell'aliante (cerchio in foto 6). Quest'ultima (priva di ogni residuo di resina e con superfici irregolari, forse ascrivibili a deformazioni da impatto) non appariva rotta e mancante di parti. Non è stato possibile effettuare una verifica dimensionale, in quanto la documentazione del costruttore risulta rappresentativa, ma non costituisce un vero e proprio schema quotato di riferimento. La massa del *nose cone* è stata però sottoposta a pesata, riscontrando poco meno di 8,5 kg a fronte degli 11,98 kg previsti in assenza della resina di vincolo. La massa non risultava magnetica, fatta eccezione per la parte superiore dove era incastonato un bullone metallico, verosimilmente da considerarsi residuo da processo di fusione. È stato individuato il *trimbox*, ma questo risultava rotto (foto 7); nei resti del relitto non sono stati ritrovati oggetti assimilabili alle *trimmasse* eventualmente contenute nel *trimbox*.

dal costruttore, circa 11,98 kg, contro i quasi 8,5 kg effettivi riscontrati. Non si può escludere che la massa del *nose cone* sia andata danneggiata nell'impatto, con perdita di parte della stessa. Ad ogni modo, l'assenza di disegni costruttivi quotati non ha permesso una verifica dimensionale, in aggiunta al fatto che non sono stati trovati frammenti associabili ad una o più parti eventualmente distaccatesi. Inoltre, il pilota, nel periodo in cui è occorso l'incidente, pesava (secondo quanto riferito dai suoi familiari) circa 70 kg, per cui, anche considerando il vestiario e il paracadute, difficilmente avrebbe raggiunto un peso complessivo superiore ai 78 kg, quando per il bilanciamento il costruttore aveva considerato 80 kg di peso. Le condizioni di assenza delle *trimmasse*, il peso effettivo della massa laminata nel *nose cone* inferiore a quello previsto e il peso effettivo del pilota equipaggiato inferiore a quello previsto verrebbero ritenuti probabili sulla base delle evidenze raccolte, ancorché non incontrovertibili. Nell'ipotesi che le predette situazioni si siano effettivamente realizzate in tutto o in parte, il centraggio dell'aliante avrebbe potuto trovarsi ai limiti o fuori dei limiti previsti, ma in ogni caso con baricentro arretrato. Tale condizione avrebbe portato l'aliante ad avere potenzialmente migliori caratteristiche di salita in termica, ma peggiori caratteristiche di stabilità in condizioni ai limiti dello stallo, nonché, come testimoniato anche dalla procedura del costruttore, per l'uscita dalla vite, potendo indurre un comportamento oscillatorio intorno all'asse del *pitch* durante la vite stessa. Tale comportamento sembrerebbe coincidere con quanto riferito dal testimone 1, descrivendo la caduta dell'aliante «a foglia morta».

Foto 6: elementi di massa concentrata, tra cui la massa laminata nel *nose cone*.

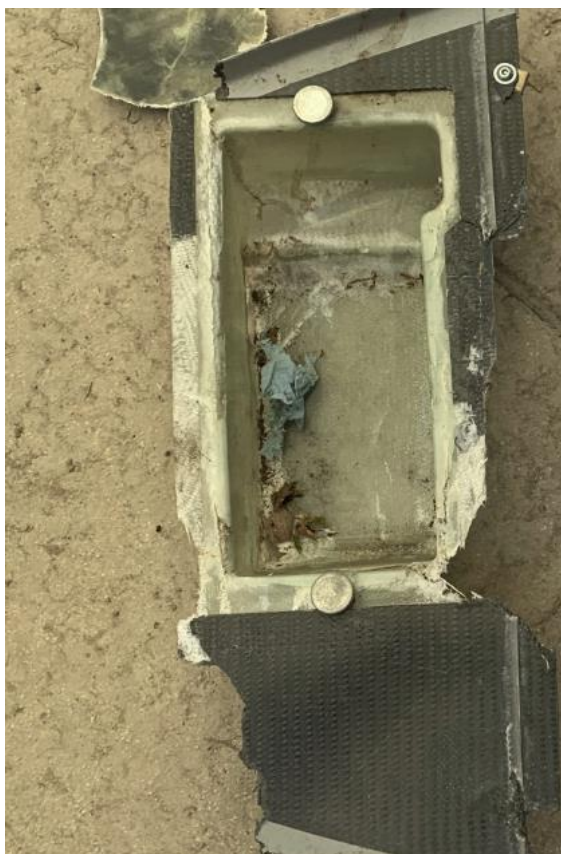
Foto 7: trimbox del D-KVLS.

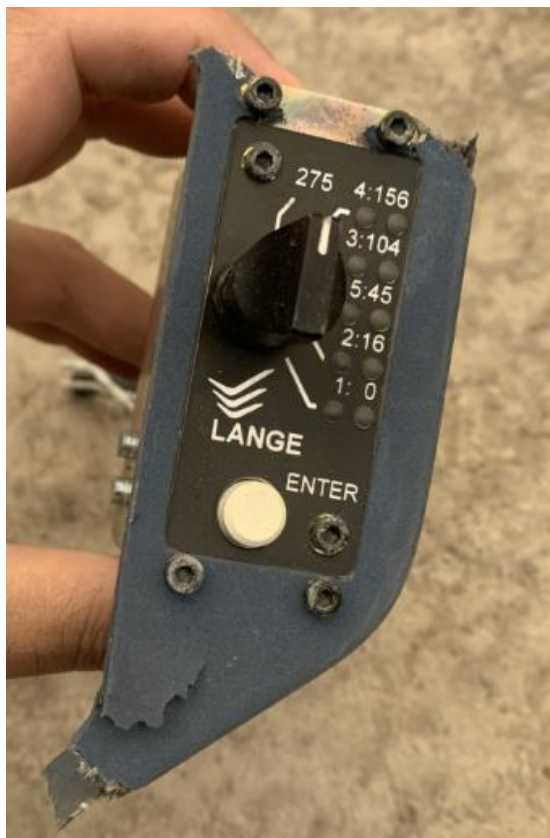
È stato inoltre individuato il WCM, indicante la condizione di carico d'acqua con le valvole del sistema *all closed* (foto 8), corrispondente ad un carico di acqua compreso tra 156 l e 247 l.

Foto 8: WCM e relativo settaggio.

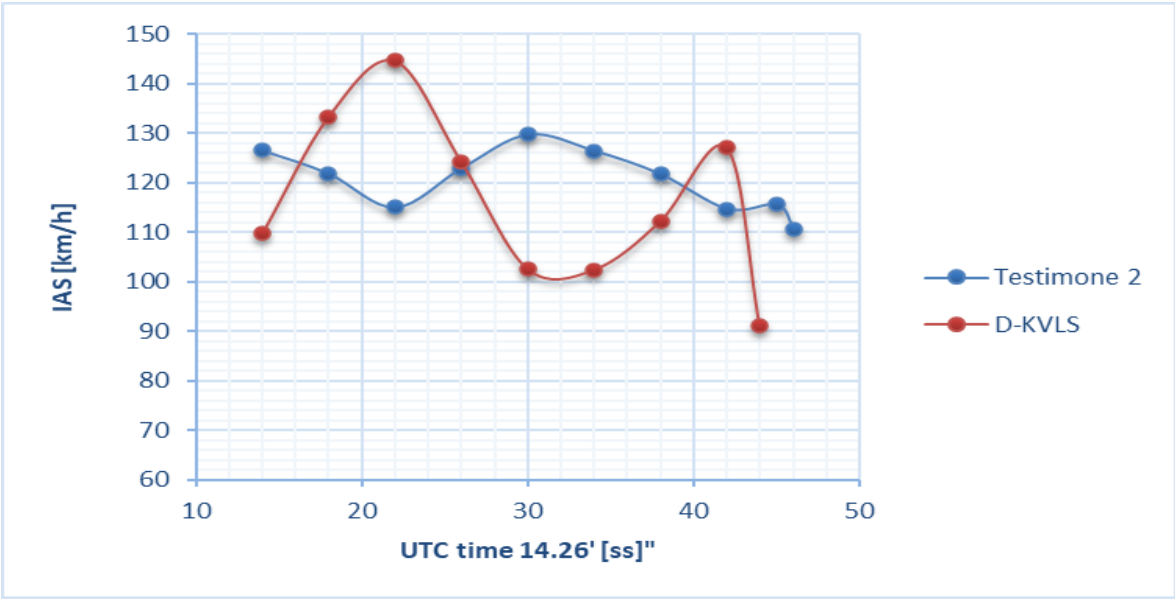
Per il D-KVLS, negli ultimi 26 s di volo, escludendo i dati degli ultimi 4 secondi, si rilevavano valori di velocità media molto simili, intorno ai 120 km/h di IAS e circa 128 km/h di GS, ma molto più variabili: anche in questo caso, l'andamento era associabile ad una sinusoide (IAS valore massimo 144,7 km/h, valore minimo 102 km/h, figura 5 in rosso). Inoltre, il guadagno di quota non era costante (figura 6 in rosso). In particolare, a partire dal tempo 14.26.14", quando il D-KVLS aveva pressoché direzione Nord, si rilevava l'inizio di una perdita di velocità, a cui seguiva, alle 14.26'18", l'inizio di perdita di quota, quando l'*heading* era 68° e l'aliante era pressoché al centro della vallata durante il primo giro di spirale. Dopo 4 s, alle 14.26'22", l'aliante perdeva circa 30 m. Nel medesimo lasso di tempo si osservava la IAS aumentare da circa 130 km/h fino a circa 140 km/h al momento della massima perdita di quota ed a quasi 150 km/h pochi istanti dopo. Ancora successivamente, la IAS tornava a valori prossimi ai medi e, nel giro di ulteriori 4 s, alle 14.26'26", il D-KVLS riprendeva la quota che aveva alle 14.26'18". Al secondo giro di spirale, alle 14.26'40", in prossimità del medesimo punto in cui era avvenuta la perdita di quota nel giro precedente, gli apparati registravano l'inizio di una nuova perdita di quota e aumento di velocità, simili a quelli del giro precedente. La IAS, infatti, passava da circa 120 km/h (*heading* 38°) a circa 130 km/h alle 14.26'42", quando l'aliante aveva un *heading* di circa 67°, a fronte di una oscillazione di quota, che vedeva, dapprima, una perdita di circa 6 m, poi un recupero di circa 10 m dalle 14.26'40" alle 14.26'44". L'altitudine poi diminuiva bruscamente nei secondi successivi fino al termine della registrazione alle 14.26'46", dove l'altitudine registrata era coerente con la posizione finale al suolo dell'aliante. Il D-KVLS, prima di entrare in vite, compiva circa due giri di spirale sulla Val di Fua. L'altezza dal suolo variava in funzione, principalmente, dell'orografia sottostante e, nei limiti di precisione della registrazione, da oltre 150 m fino a pochi m quando l'aliante si avvicinava ai costoni della vallata. Al tempo 14.26'44", la velocità verticale era di circa -28 m/s. Alle 14.26'45", la velocità verticale registrata era di -50 m/s. Alle 14.26'46", ultimo secondo di registrazione, la quota era minima, coerente con il luogo di impatto, con dati di velocità nulli.

Figura 5: andamento delle velocità indicate del D-KVLS e dell'aliante del testimone 2.

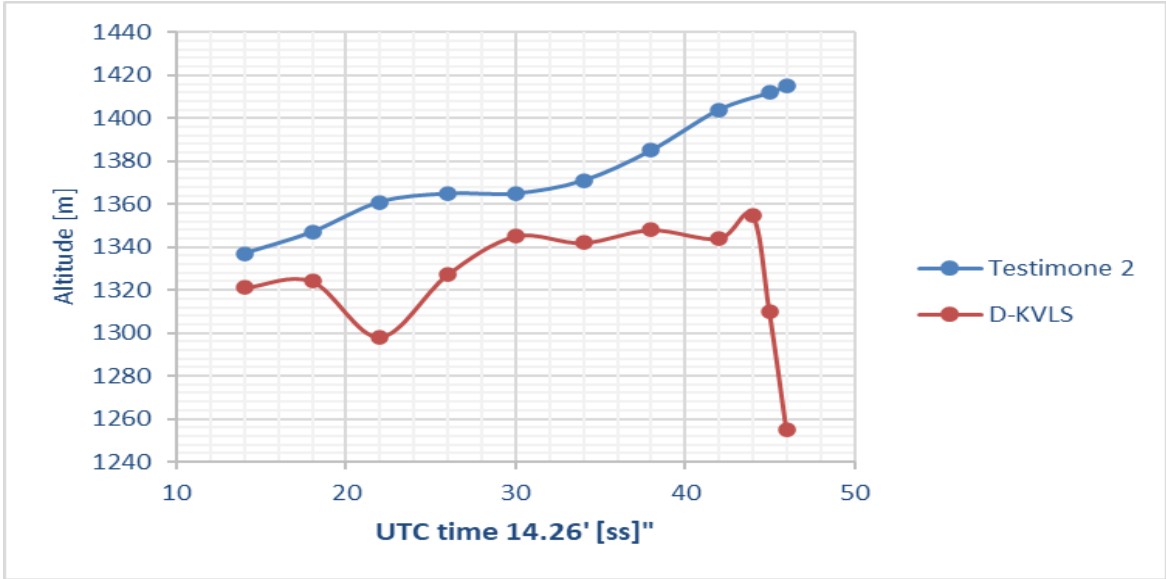
Dai dati di volo è evidente che, già nel primo giro di spirale volto al guadagno di quota, si sia verificato un notevole e improvviso calo di quota, in quel caso, però, controllato dal pilota del D-KVLS. Il successivo ingresso in vite sembrerebbe iniziare, come anche riportato dal testimone 2, in un punto coerente con l'inizio della prima perdita di quota. Tale aspetto parrebbe suggerire una condizione aerodinamica specifica verificatasi in quel punto della virata.

Figura 6: andamento delle altitudini del D-KVLS e dell'aliante del testimone 2.
