RELAZIONI D'INCHIESTA

INCONVENIENTE GRAVE
aeromobile Cessna 207 Skywagon marche D-EPJR

Tipo di aeromobile: Cessna 207 Skywagon.		Marche di identificazione: D-EPJR.		Data: 27.8.2017. Ora: 16.50' UTC.	
Natura del volo: lancio paracadutisti.		Persone a bordo: una (pilota).		Luogo dell'evento: aviosuperficie "Madonna di Loreto" (AN).	
Danni all'aeromobile: sostituzione del motore.		Lesioni a persone: nessuna.		Altri danni: nessuno.	
Personale di volo (PIC)					
Età: 40 anni.		Titoli aeronautici: in corso di validità.		Visita medica: in corso di validità.	
				Esperienza di volo: dichiarate 273h di volo totali su aeromobili ad ala fissa; dal 3.8.2017 aveva effettuato sul velivolo dell'evento 31h 30' di volo, che rappresentano l'esperienza totale del pilota sull'aeromobile in questione. Vasta e pluriennale esperienza su deltaplano a motore.	
Aeromobile					
Documenti: in corso di validità. Controlli manutentivi: l'ispezione programmata 100 ore annuale era stata effettuata in data 8.11.2016.

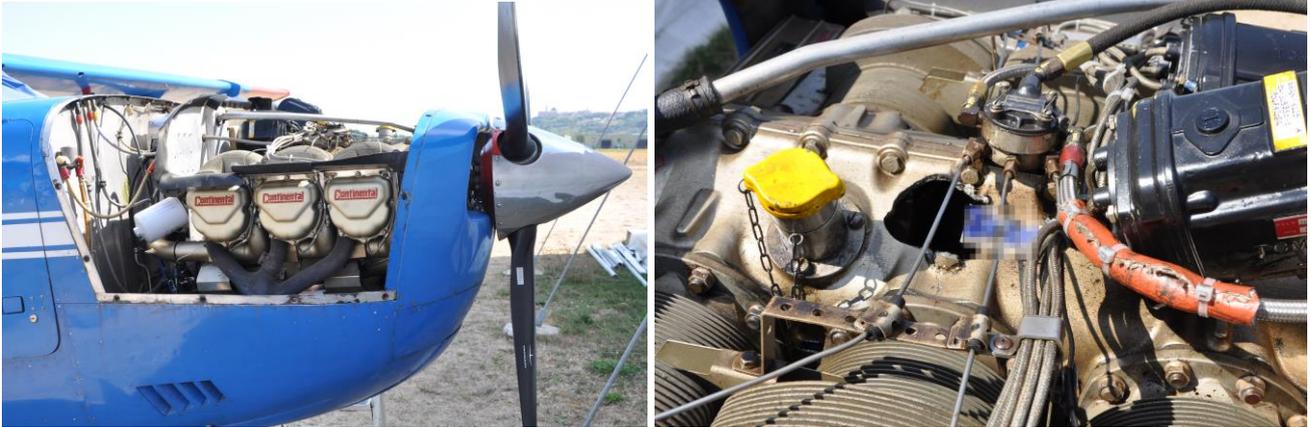
Foto 1 e 2: a sinistra, vista del motore privo di cappottature; a destra, vista del motore del C207 D-EPJR che evidenzia il foro sul carter e il distacco di un magnete.

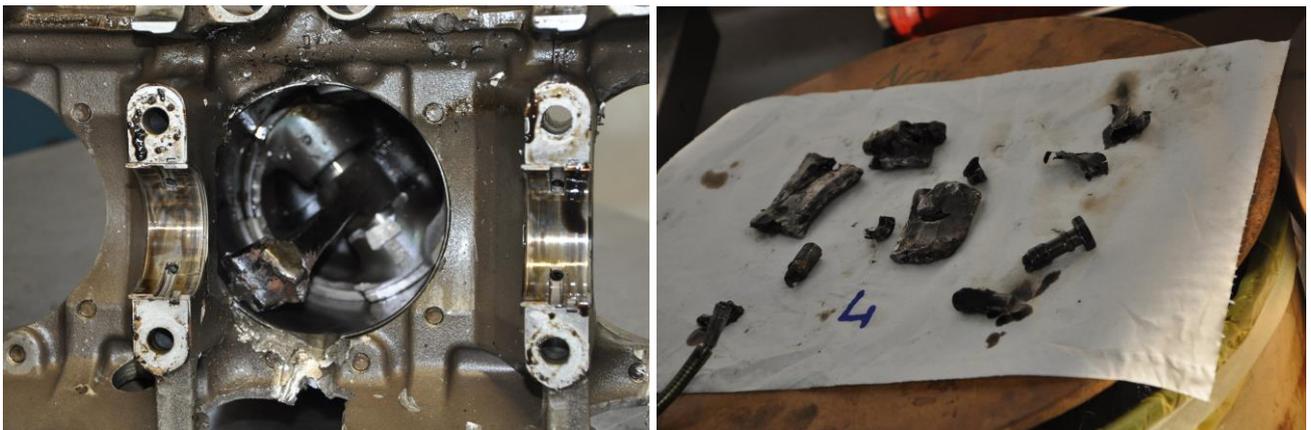
Foto 3 e 4: a sinistra, particolare della biella n° 4; a destra, frammenti della biella n° 4 e dei bulloni di fissaggio del piede di biella.

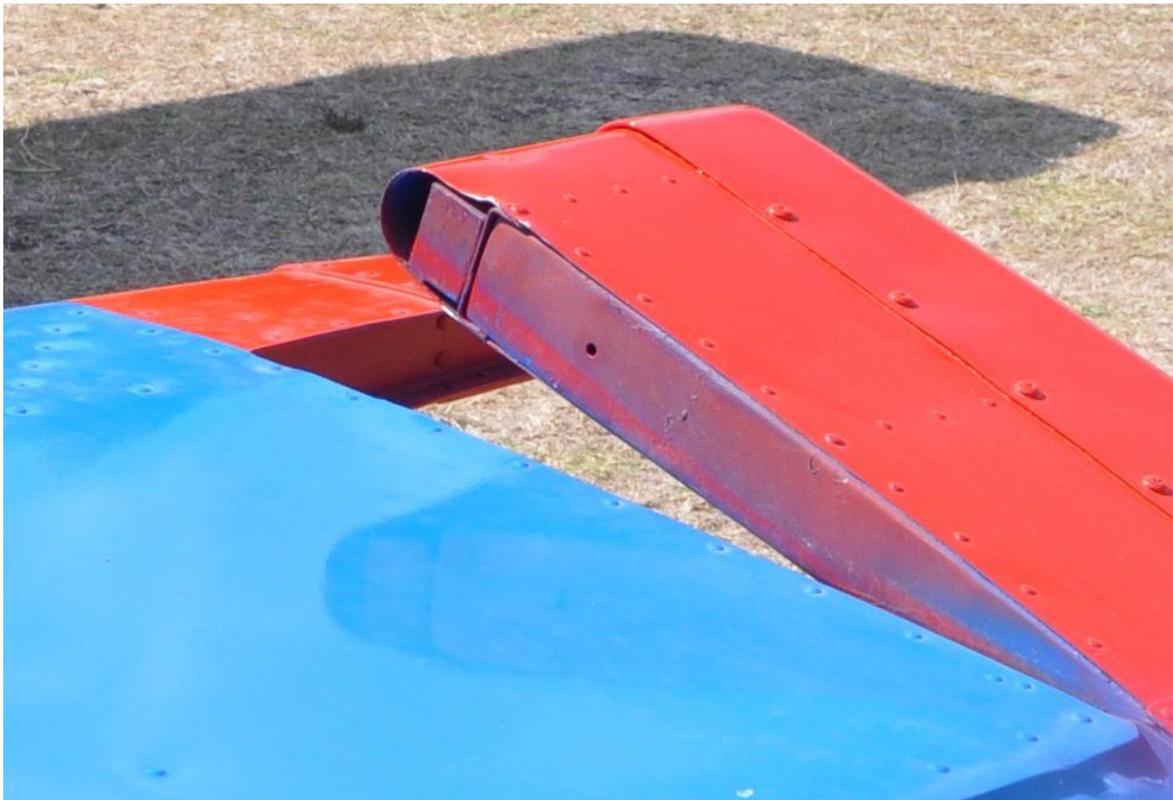
Non è stato possibile replicare il fenomeno del blocco dell'equilibratore e quindi determinare se il temporaneo blocco dei comandi, percepito dal pilota, fosse riconducibile ad un effetto aerodinamico, ad un trimmaggio non ottimale o ad una interferenza da corpo estraneo.

Foto 7: lato destro dei piani orizzontali di coda; in alto è visibile l'indentatura sul bordo interno dell'equilibratore

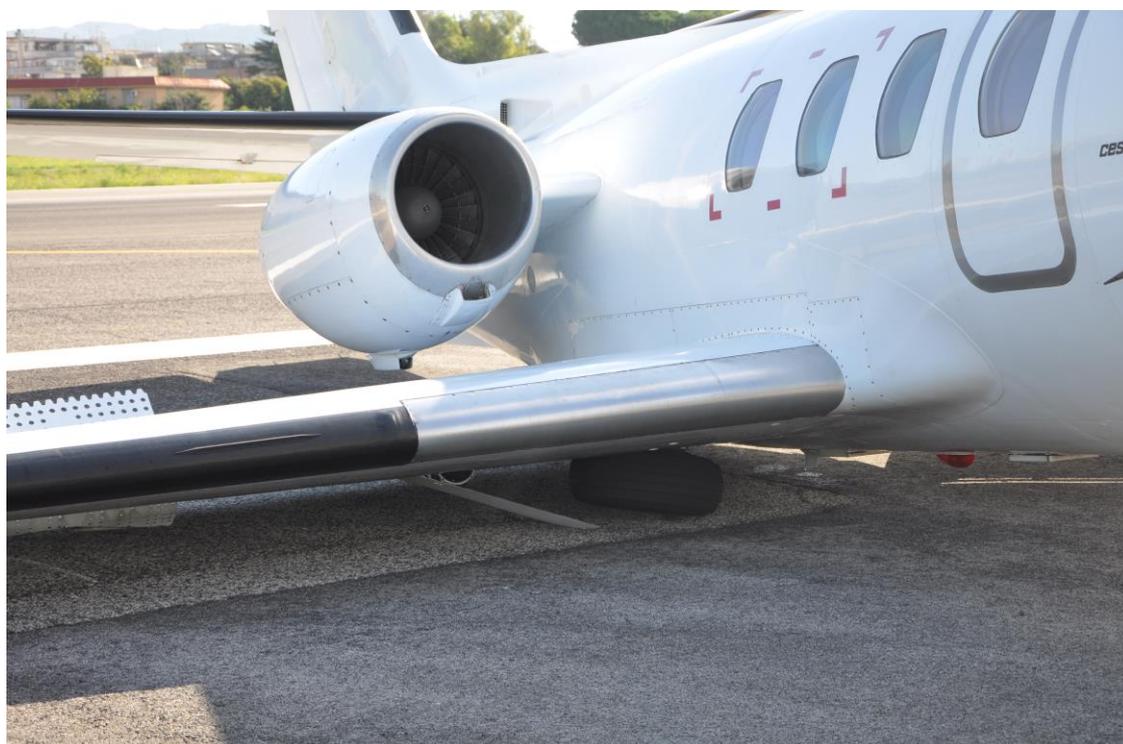
L'inchiesta di sicurezza non è stata in grado di individuare, con incontrovertibile certezza, la causa dell'inconveniente grave, anche se parrebbe ragionevole ricondurlo ad un malfunzionamento dell'attuatore del carrello principale destro.

Foto 2: primo piano della semiala destra, con il relativo carrello rientrato.

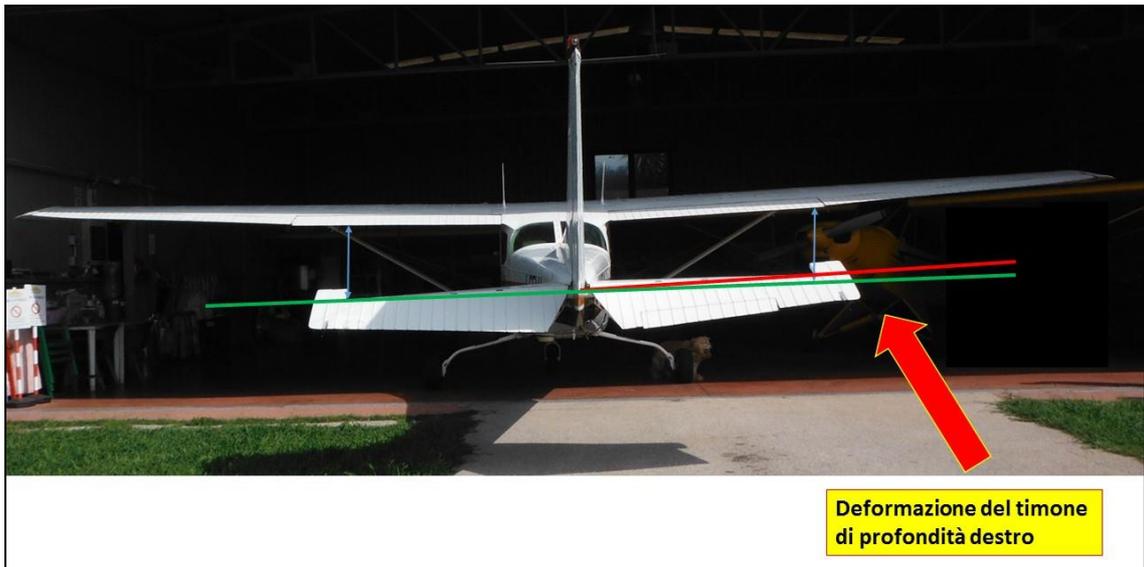
Foto 3: particolare della deformazione subita dal timone di profondità destro.

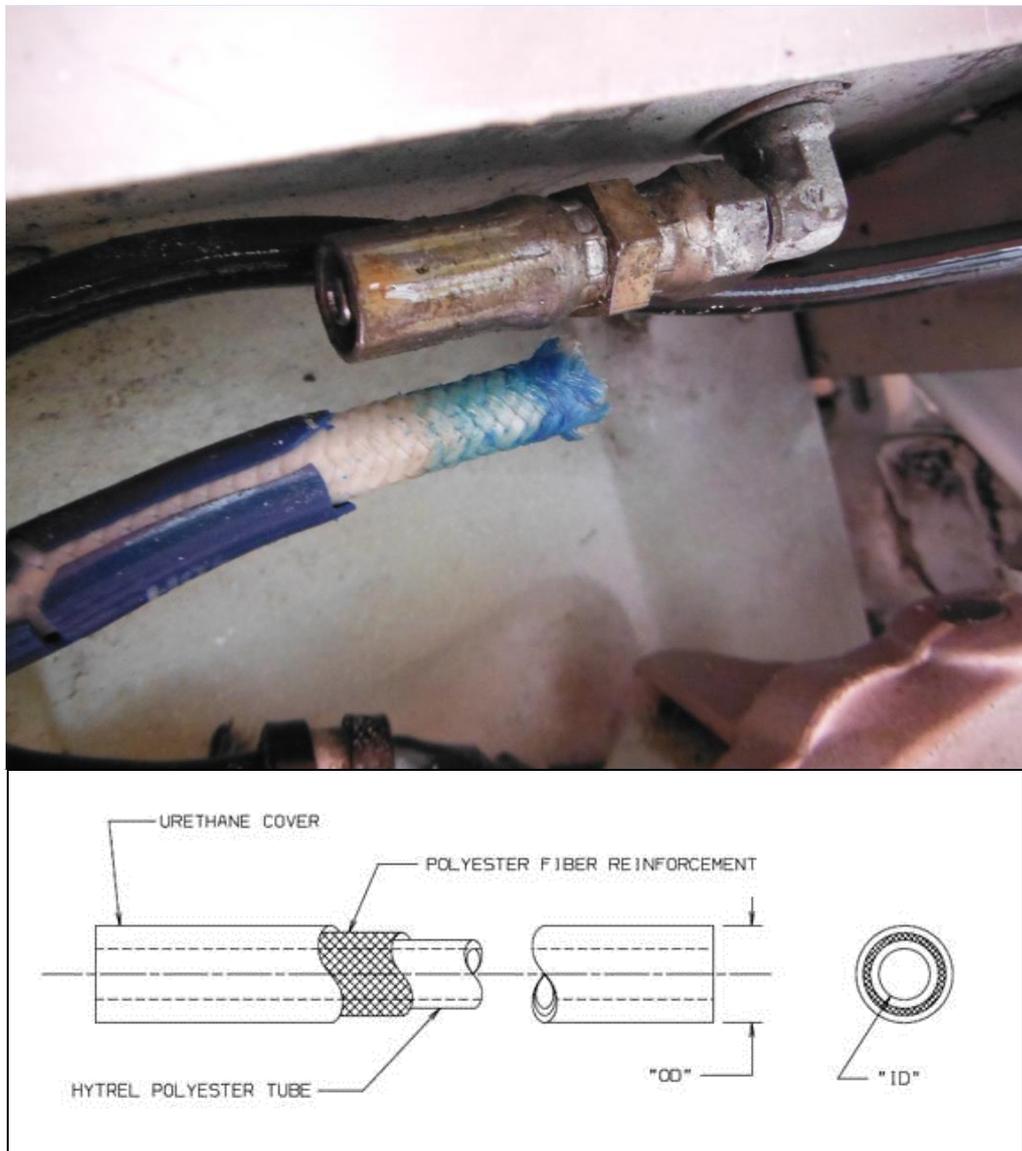
Durante il sopralluogo effettuato dall'ANSV si è proceduto alla verifica dei danni e all'apertura del vano dove sono posizionate le tubature idrauliche che azionano il carrello anteriore. Qui è stato rinvenuto uno dei tubi flessibili staccato dal proprio terminale, a cui era fissato tramite una "crimpatura". L'elemento oggetto della rottura costituiva la tubazione di mandata del fluido idraulico al martinetto del carrello anteriore per la retrazione dello stesso. La perdita del liquido idraulico non ha consentito di concludere la sequenza per l'estensione e il bloccaggio del carrello principale.

La causa è ascrivibile ad un fattore tecnico, identificato nella perdita in volo del liquido dell’impianto idraulico funzionale alla retrazione/estensione del carrello di atterraggio. Tale perdita è stata generata dal distacco del tubo flessibile di alimentazione al martinetto preposto alla movimentazione del carrello anteriore, in particolare alla mandata che aziona la retrazione dello stesso.

Foto 4 e figura 1: particolare della tubazione danneggiata e relativo schema.

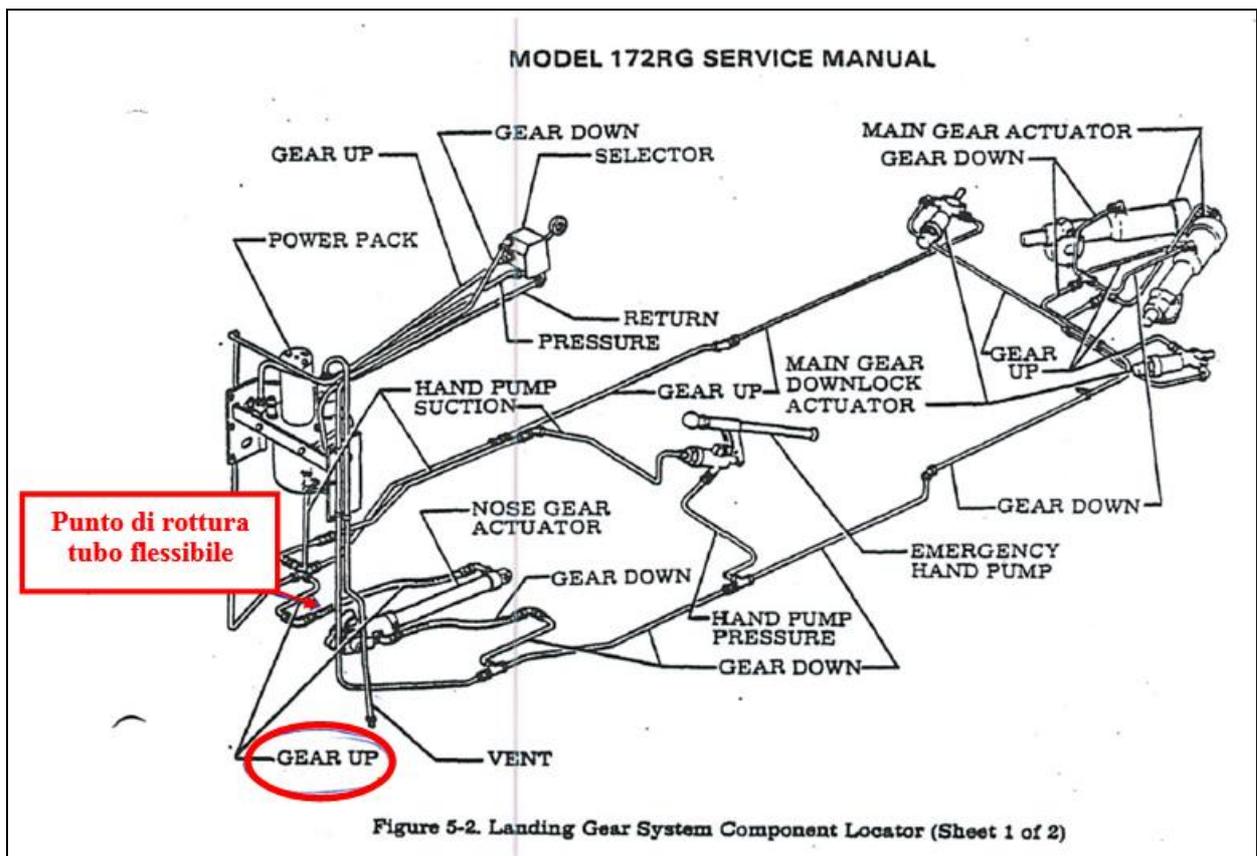
Figura 2: schema idraulico e indicazione del punto in cui si è verificata la perdita.

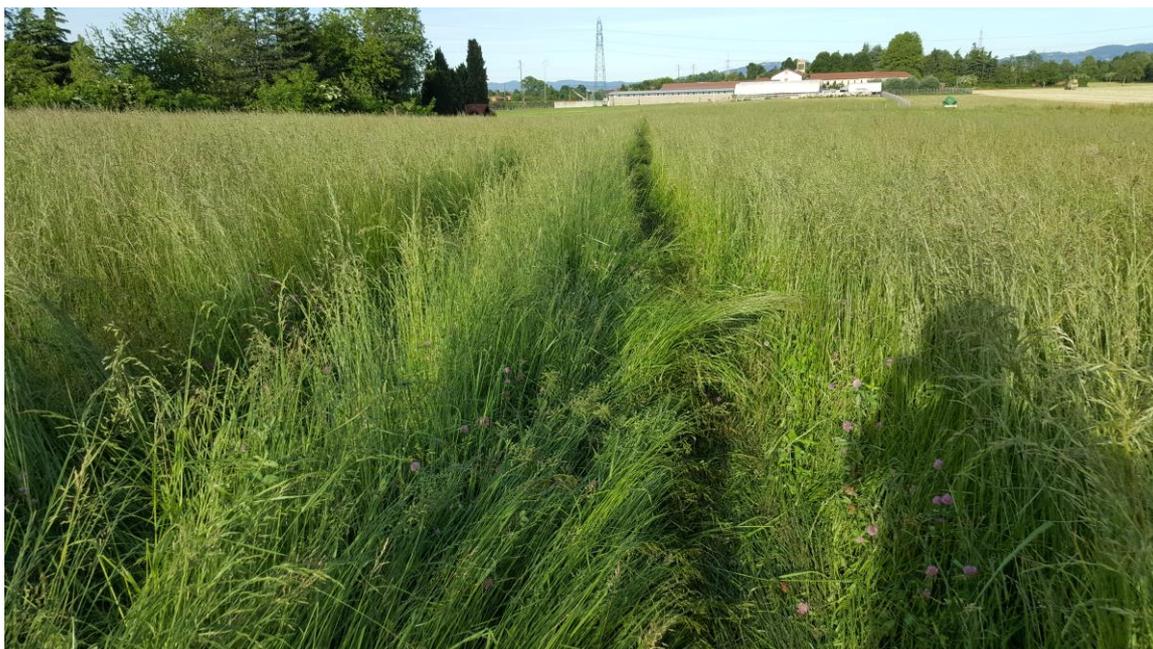
La causa dell'incidente è da ricondurre alla effettuazione di un atterraggio "fuori campo" su un'area non del tutto idonea, in quanto la presenza di erba molto alta non ha consentito al pilota di avere una esatta contezza delle asperità presenti nell'area stessa.

Foto 1: area scelta per l'atterraggio "fuori campo" (notare l'altezza dell'erba).

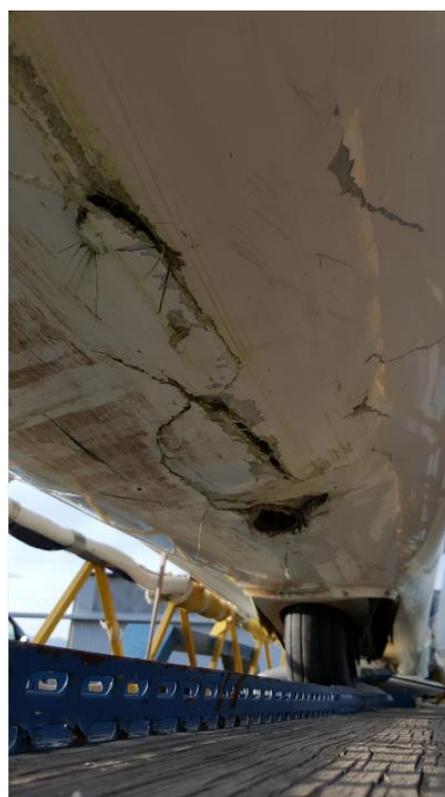
Foto 2 e 3: a sinistra, punto di atterraggio (su supporto Google Earth); a destra, danni al ventre della fusoliera riportati dall'aliante.

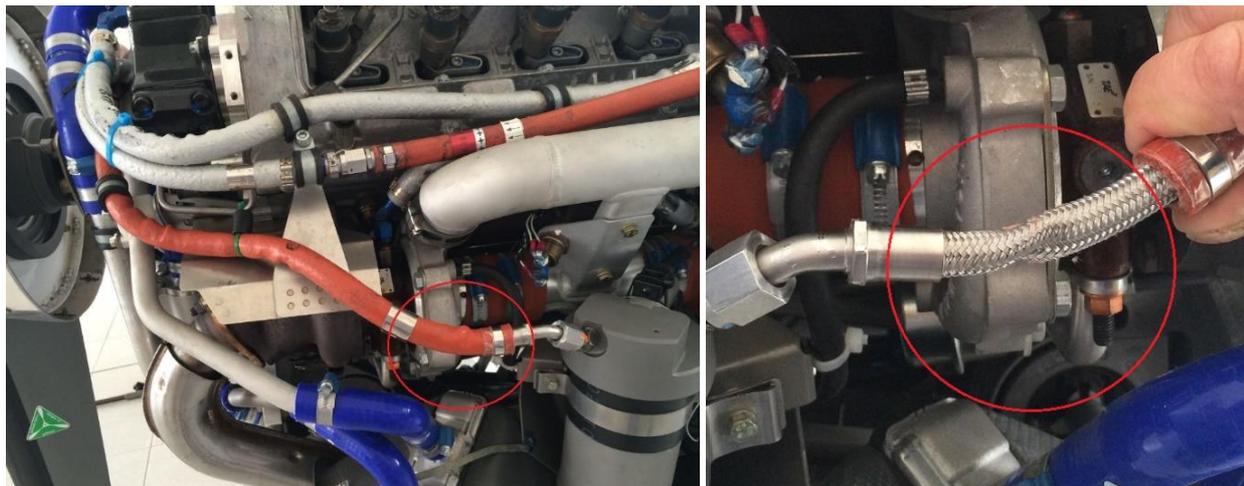
La causa dell'evento è attribuibile al fattore umano: in particolare, all'improprio montaggio, in sede manutentiva, del tubo di collegamento olio idraulico tra l'accumulatore e la *gearbox*. Questa circostanza ha fatto sì che il FADEC, a causa di una rilevata anomalia dei parametri relativi al sistema idraulico dell'elica, avesse spento il motore destro, impedendone, altresì, la riaccensione in volo.

Foto 1 e 2: tubo di collegamento olio idraulico tra l'accumulatore e la *gearbox* (particolare della piegatura).

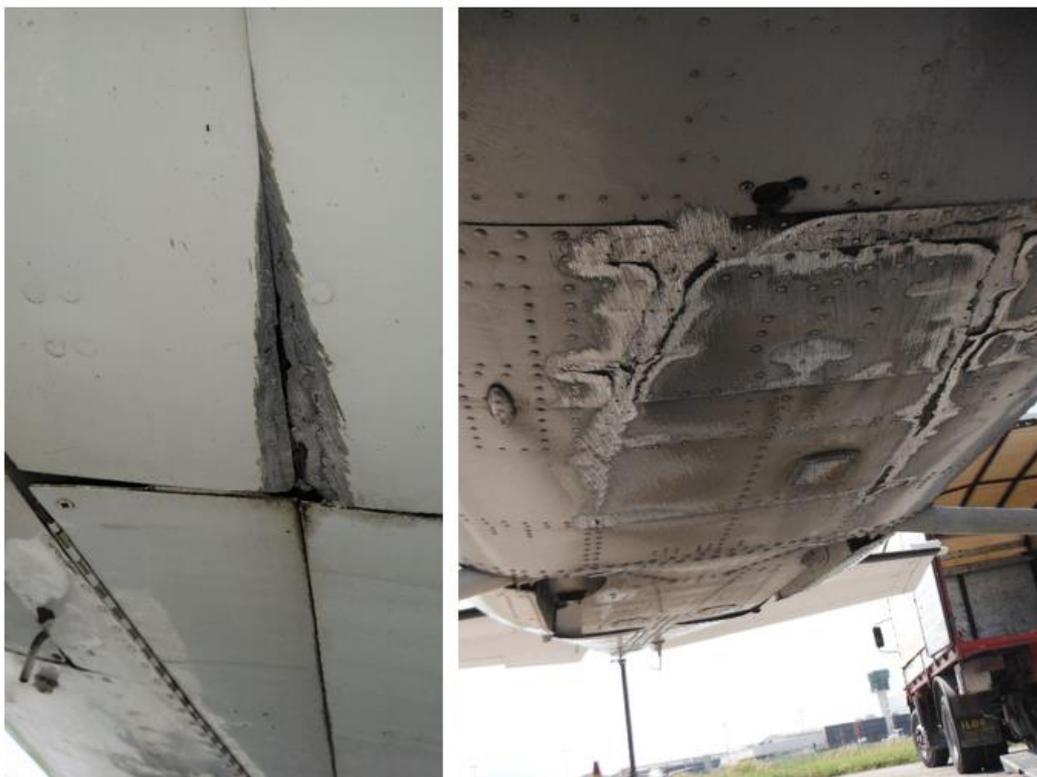
Foto 2 e 3: particolare dei danni alla parte ventrale dell'aeromobile a seguito dell'atterraggio con il carrello represso.

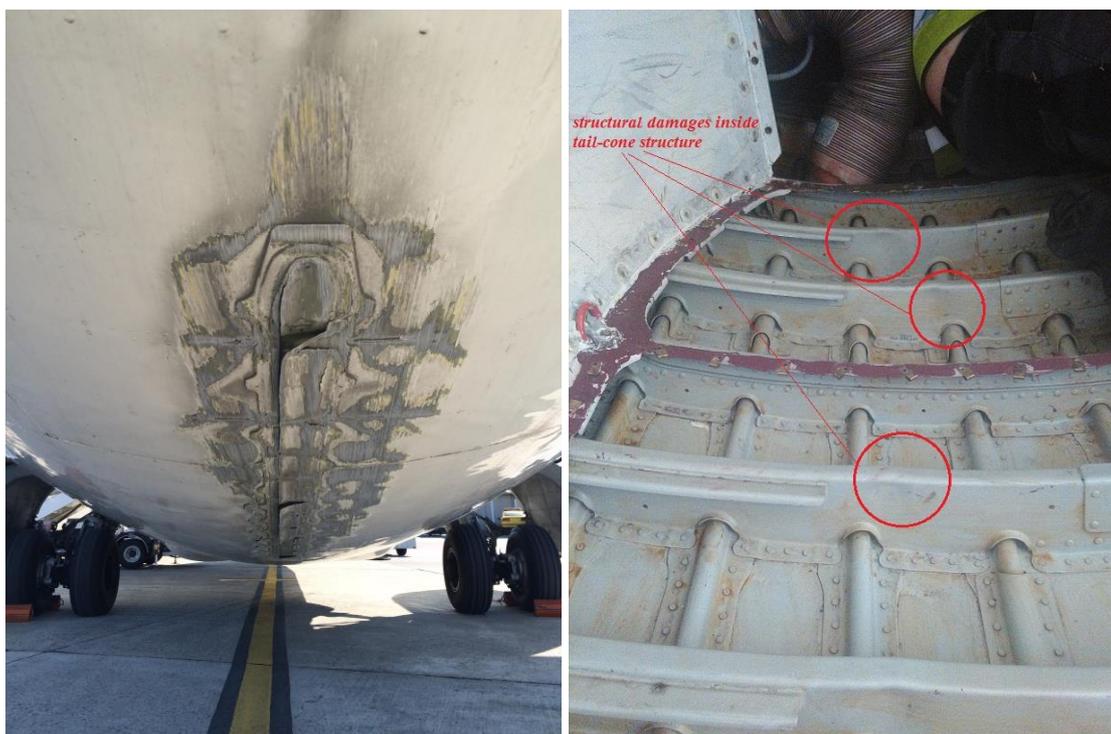
Durante il sopralluogo, è stato riscontrato che nella parte posteriore-inferiore della fusoliera erano evidenti i danni causati dall'impatto e struscio sulla RWY al momento del *touchdown*: il rivestimento esterno si presentava infatti notevolmente abraso e danneggiato, con aperture e fessurazioni; anche il *drain hose* lato sinistro presentava segni evidenti di abrasione. Controlli più

La causa dell'incidente è ascrivibile all'area del fattore ambientale, in particolare alla verosimile presenza di condizioni di *windshear* durante l'atterraggio, nella fase immediatamente precedente al *touchdown*.

Foto 1 e 2: a sinistra, dettaglio del danneggiamento parte posteriore-inferiore fusoliera aeromobile EI-RJG; a destra, danni strutturali all'interno della fusoliera.

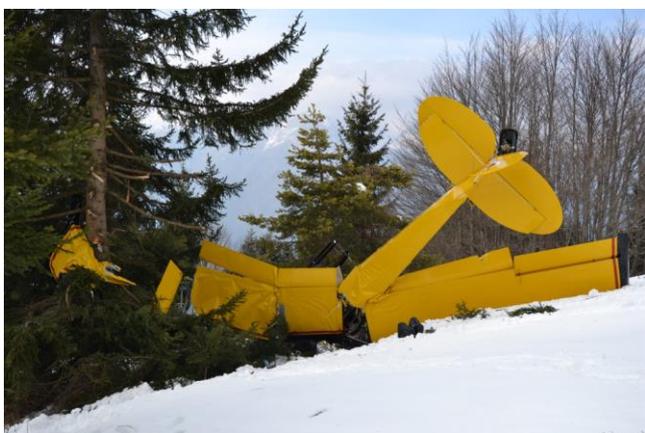
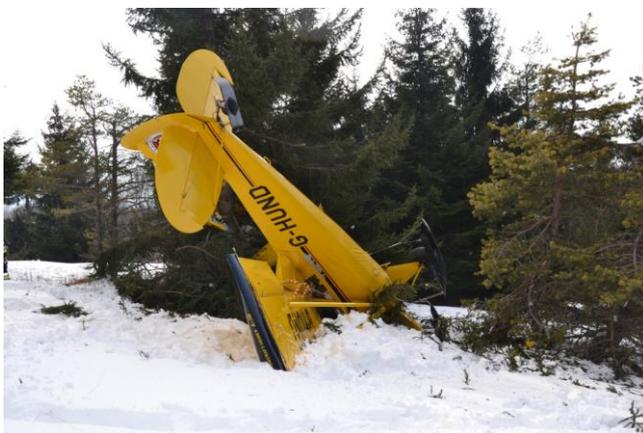
Foto 3 e 4: il relitto dell'A-1B marche G-HUND.

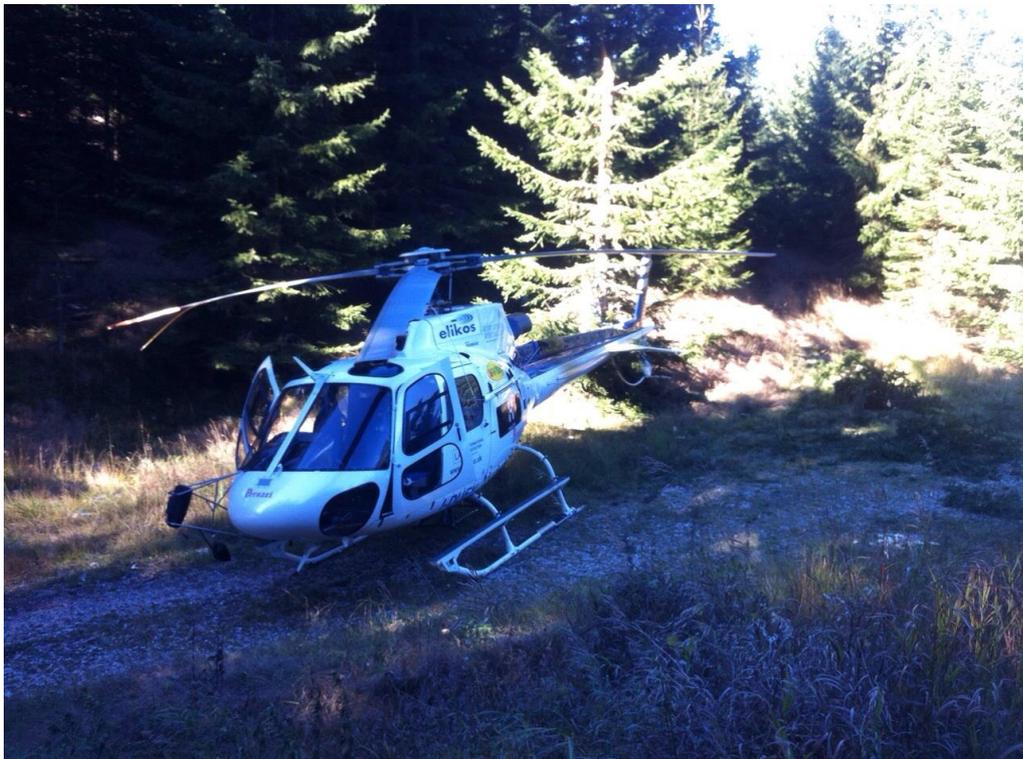
l'evento sia stato causato dall'esistenza di vento a raffiche al momento del decollo e da una inadeguata valutazione, da parte del pilota, degli ostacoli presenti nell'area di operazioni.

Foto 1: l'AS350 B3 marche I-DUEK nell'area dell'incidente. Sono visibili i danni al rotore principale.

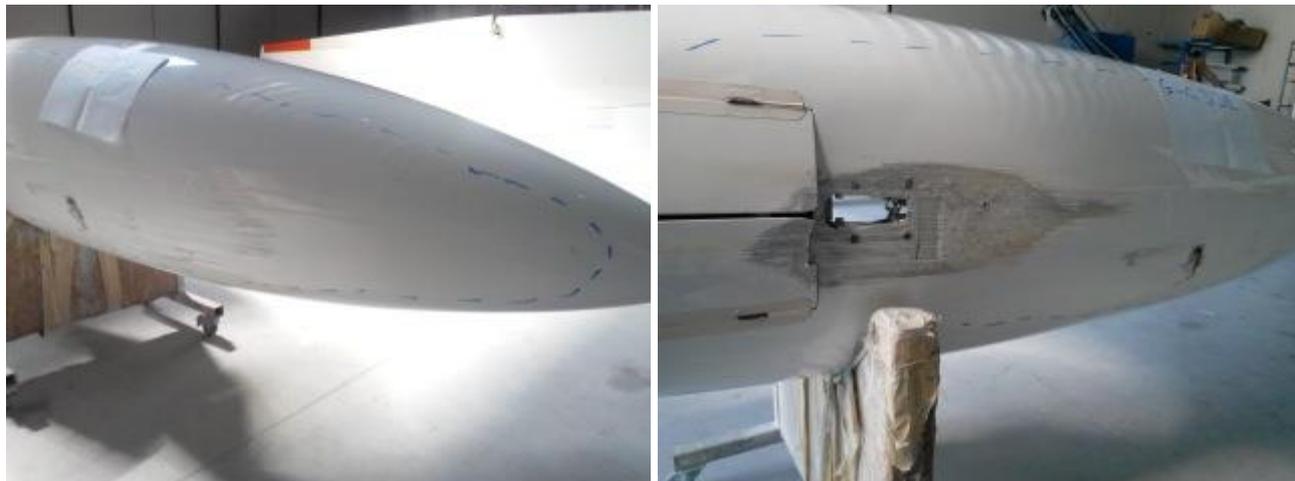
Foto 1 e 2: danni riportati nella parte ventrale dell'aliante.
