RELAZIONE D'INCHIESTA

INCIDENTE

**EC 120 B marche di identificazione PH-OMM,
nei pressi dell'eliporto "Cassina Rizzardi", Fino Mornasco (CO),
27 febbraio 2022**

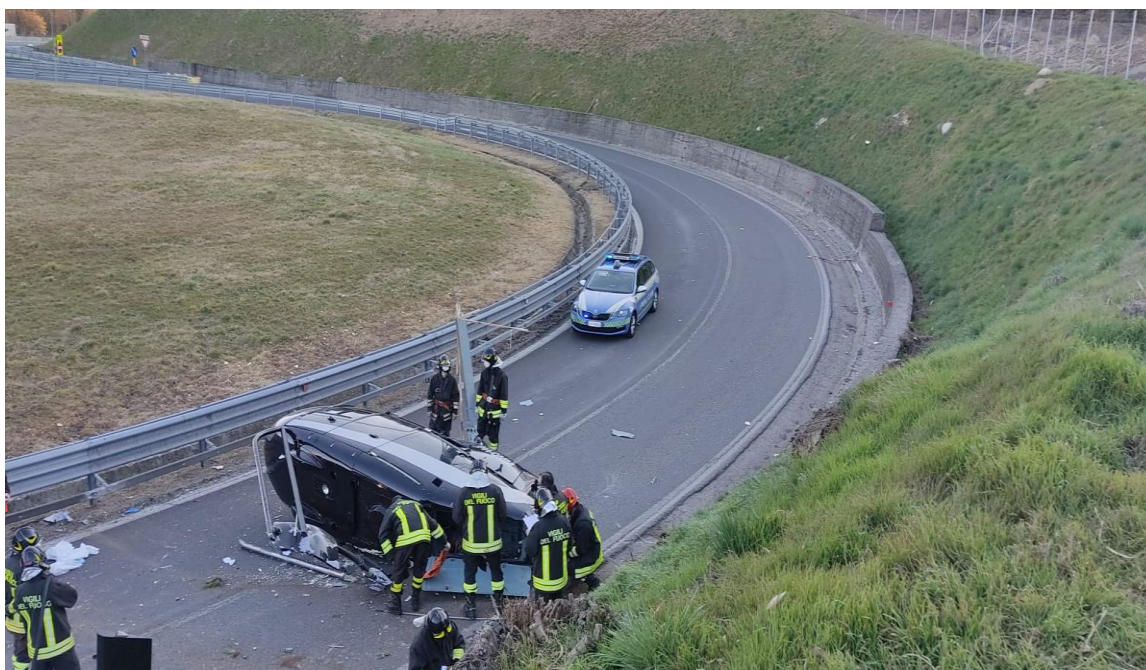
Foto 1: EC 120 B marche PH-OMM nel luogo dell'incidente.

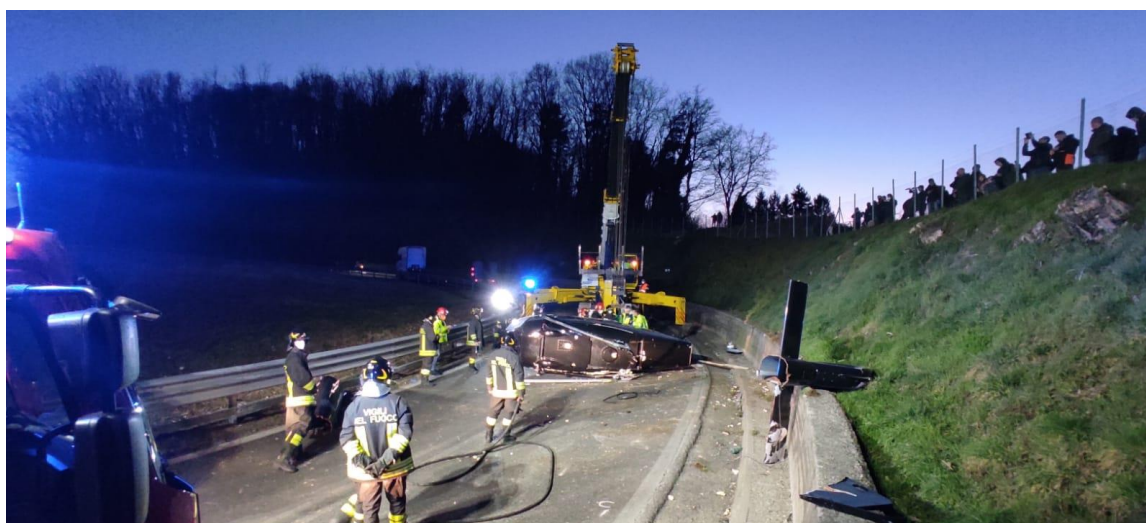
Esercente dell'aeromobile	OMEM s.r.l.
Natura del volo	Turistico.
Persone a bordo	2 (pilota e passeggero).
Danni all'aeromobile	Distrutto (foto 2).
Altri danni	Nessuno.
Informazioni relative al personale di volo	<i>Pilota:</i> 78 anni di età, di nazionalità italiana. In possesso di PPL(H) in corso di validità e PPL(A) non in corso di validità. Abilitazioni in corso di validità: EC 120 B. Certificato

Foto 2: EC 120 B marche PH-OMM nel luogo dell'incidente.

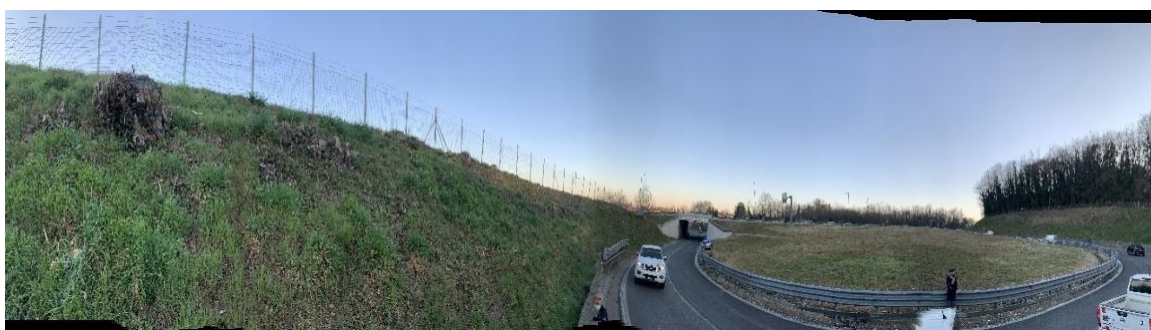
L'incidente è occorso in corrispondenza di un raccordo della autostrada A9, a circa 60 m dalla piazzola posta più a Sud dell'eliporto "Cassina Rizzardi". Al momento del sopralluogo operativo effettuato dall'ANSV, il giorno seguente all'evento, l'elicottero era stato rimosso e trasportato in un luogo di custodia, in quanto nella posizione originaria impediva la circolazione stradale. Sulla base delle foto scattate prima della rimozione e dei rilievi effettuati durante il sopralluogo operativo ANSV è emerso quanto segue. L'elicottero è stato ritrovato adagiato sul suo fianco destro, al centro tra le due corsie stradali. La cabina appariva pressoché intatta, con prua rivolta indicativamente a Sud-Est; il rotore principale era distrutto; la coda staccata (foto 2). Il carrello era parzialmente divelto. La zona ove è avvenuto l'impatto si trova al di sotto del livello autostradale e dell'eliporto (foto 3). Quest'ultimo, infatti, si pone rispetto al raccordo dove è avvenuto l'incidente circa 5 m più in alto, dopo una porzione di terreno scosceso; dal lato opposto vi è una collinetta con pendenza molto bassa. Non sono stati riscontrati danneggiamenti alla recinzione autostradale. Sul terreno si osservavano segni pressoché lineari di interferenza. Ulteriori segni lineari di interferenza si riscontravano sul muretto sottostante il terreno, sull'asfalto e sul *guard rail*.

Foto 3: panoramica del luogo dell'incidente.

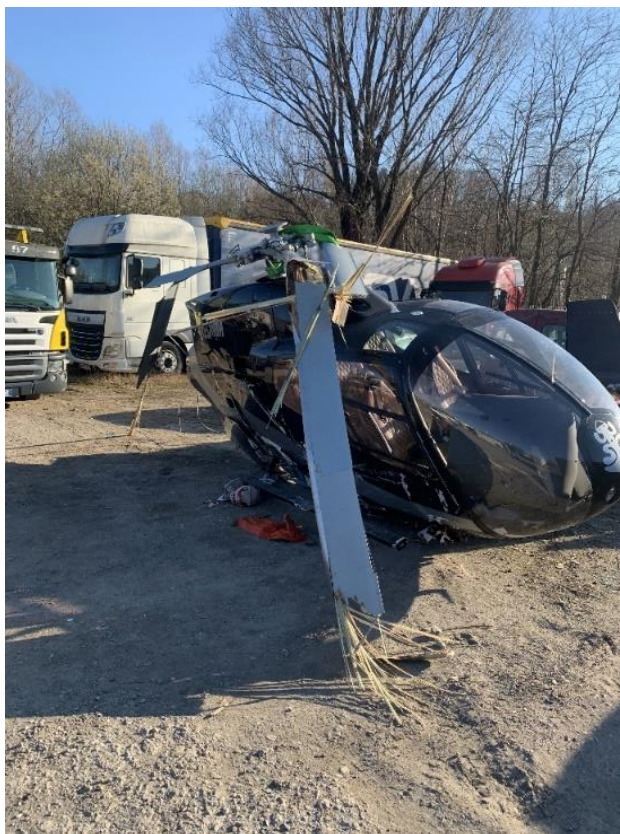
Il relitto presentava le pale del rotore principale rotte da danni da rotazione (foto 4). Le pale del rotore di coda mostravano segni di interferenza strisciante con la struttura del fenestron (foto 5). Il rotore di coda appariva libero di ruotare ed anche il relativo albero di trasmissione. Il motore e la trasmissione non mostravano esternamente segni di danneggiamento alcuno. L'ultimo stadio di turbina appariva indenne e libero di ruotare (foto 6). La linea dei comandi di volo risultava continua e libera nelle relative catene cinematiche, apparentemente senza giochi anomali. Nessuna delle superfici di rottura appariva relazionabile ad un fenomeno di natura progressiva, bensì solo alle sollecitazioni agenti all'impatto (esempio in foto 7). Le indicazioni degli strumenti in *cockpit* risultavano leggibili, ma comunque non indicative delle condizioni di volo all'impatto. La protezione per l'*hydraulic cut-off switch* risultava in posizione chiusa.

Foto 4: danni al rotore principale.

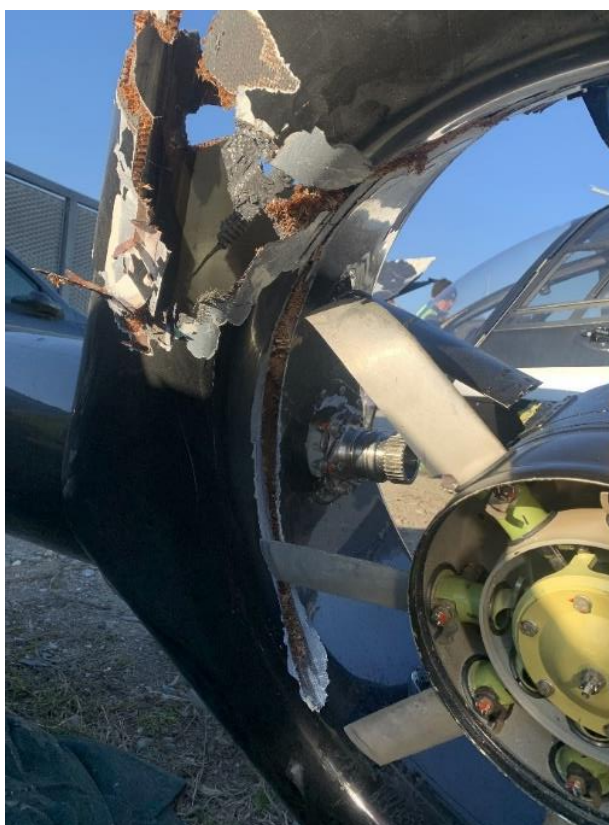
Foto 5: fenestron.

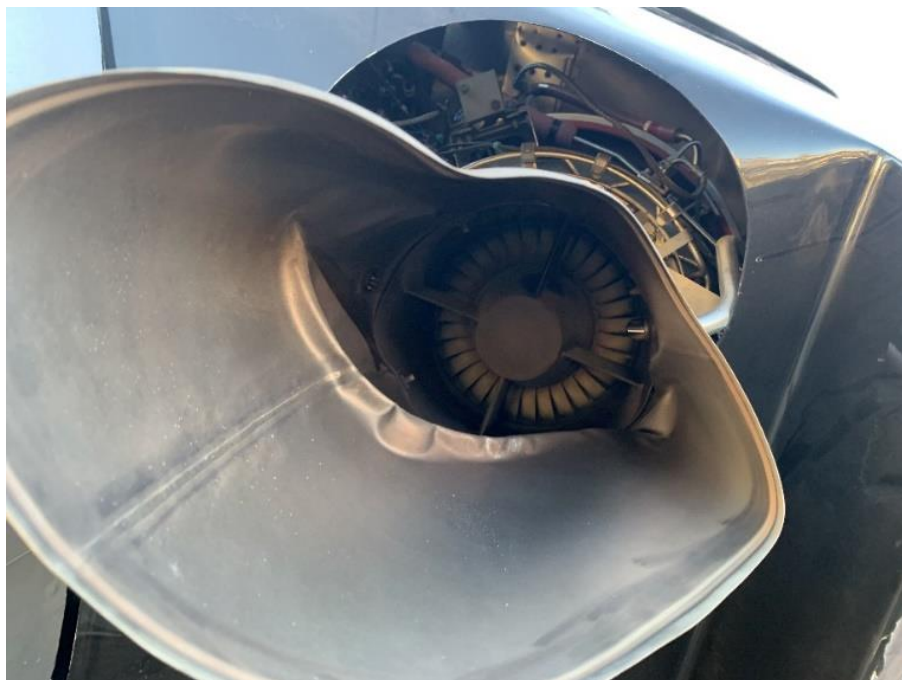
Foto 6: ultimo stadio turbina.

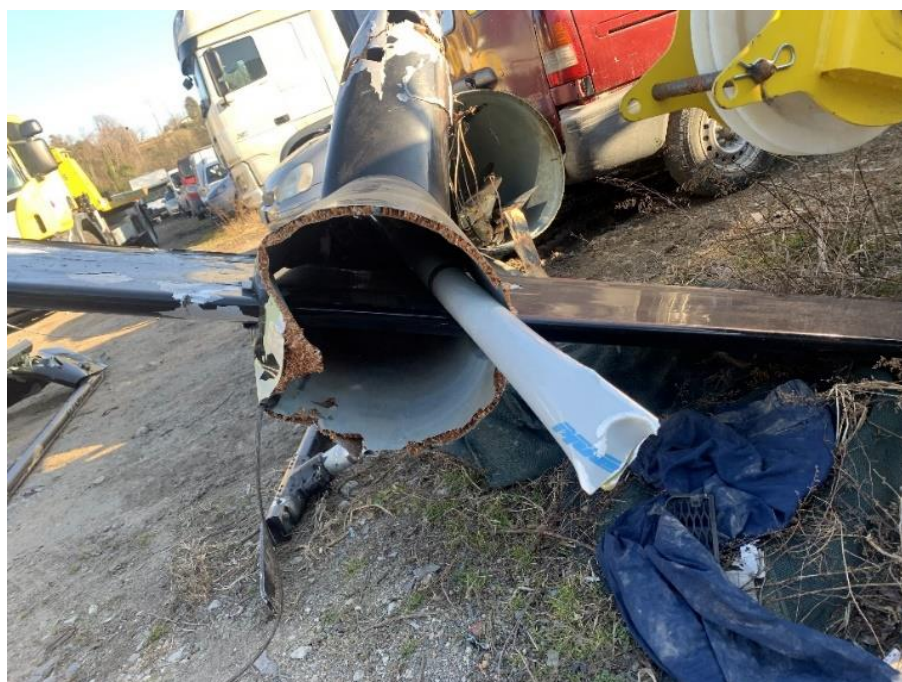
Foto 7: rottura dell'albero di trasmissione.
