RELAZIONI D'INCHIESTA

Incidente EC 120B Colibrì marche I-MUTO, in data 17.6.2000

Incidente P.66C marche I-IACT, in data 6.4.2003

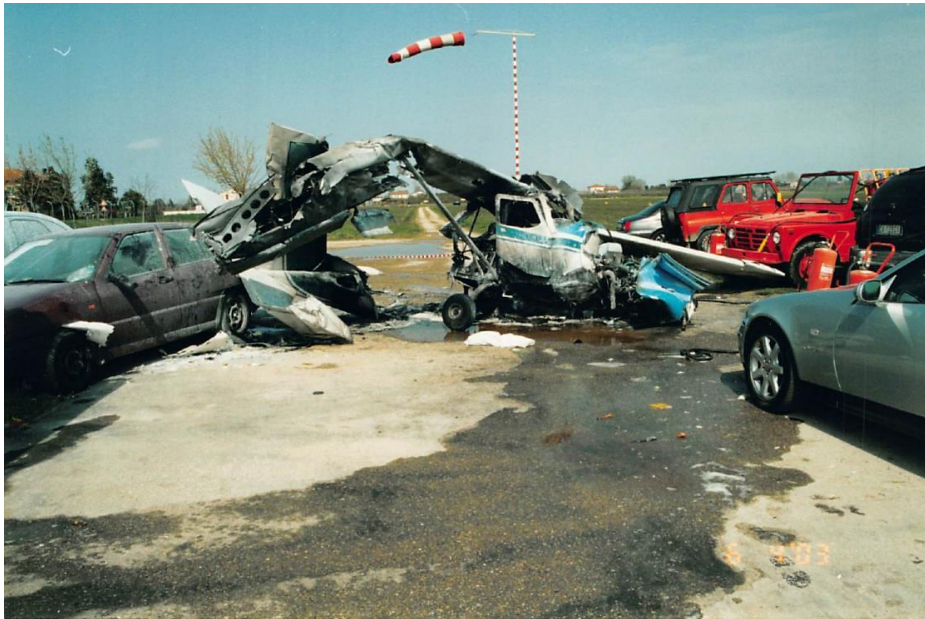
In generale, il velivolo si presentava ampiamente distrutto dalle fiamme. In particolare, la parte anteriore e l'abitacolo erano fortemente compromessi. Questa situazione non ha consentito di verificare l'efficienza di tutti i sistemi/impianti di bordo. Le semiali risultavano parzialmente distaccate dalla fusoliera, alla radice. Pressoché integri risultavano gli impennaggi di coda. La catena di trasmissione dei comandi di volo è risultata in parte distrutta dall'incendio. I comandi ubicati nella piantana centrale (aria calda al carburatore, manetta del motore e correttore di miscela) sono stati rinvenuti in posizione pressoché tutta avanti, ancorché gli stessi potrebbero aver subito degli spostamenti a causa dei movimenti del pilota o in sede di spostamento del relitto. La chiave inserita nel commutatore dei magneti è risultata in posizione "BOTH". Il selettore del carburante è stato rinvenuto in posizione "BOTH". Dalla posizione dell'attuatore a vite dei flap, confrontata con quella di uguale meccanismo presente su un altro P.66C, si è potuto dedurre che i flap avessero un angolo di deflessione di circa 22°.

Foto 1: l'I-IACT nel luogo dell'incidente.

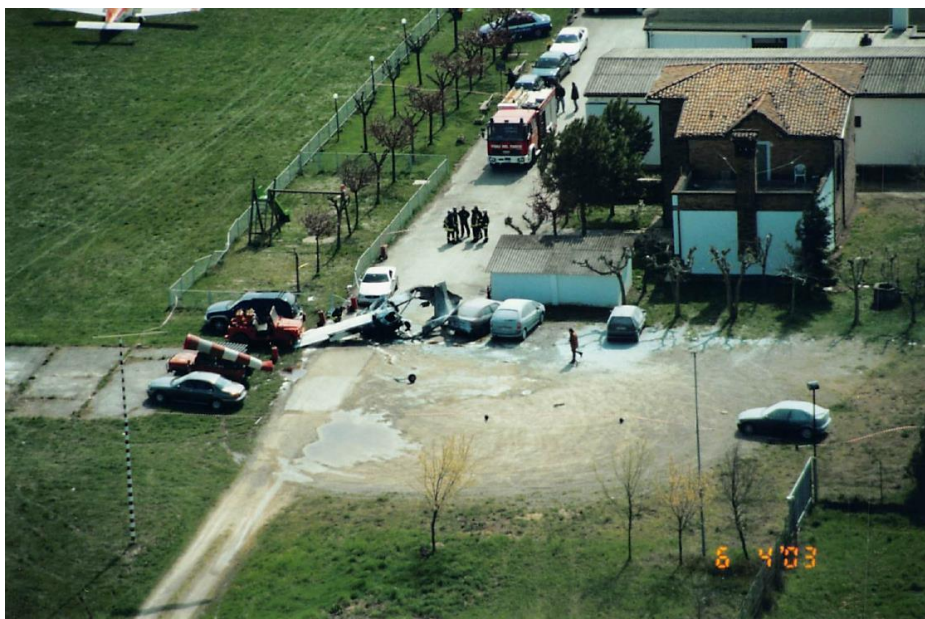
Foto 2: vista, dall'alto, del luogo dell'incidente.
