RELAZIONI D'INCHIESTA

Incidente Pitts S-2B marche I-KKLT, in data 25.7.2009
Incidente TB10 marche I-CEDA, in data 21.5.2005
Incidente PA-28-181 marche I-ESER, in data 12.1.2008
Incidente Cessna 525 marche D-IMMM, in data 12.3.2004
Incidente PA-28RT-201T marche I-FFVC, in data 18.7.2001
Incidente S-64F "Skycrane" marche I-SEAD, in data 26.4.2007
Incidente F150L marche I-NERO, in data 2.7.2003
Incidente Cessna 182P marche N58762, in data 9.11.2003
Incidente ASK 21 marche I-NIBO, in data 17.3.2004

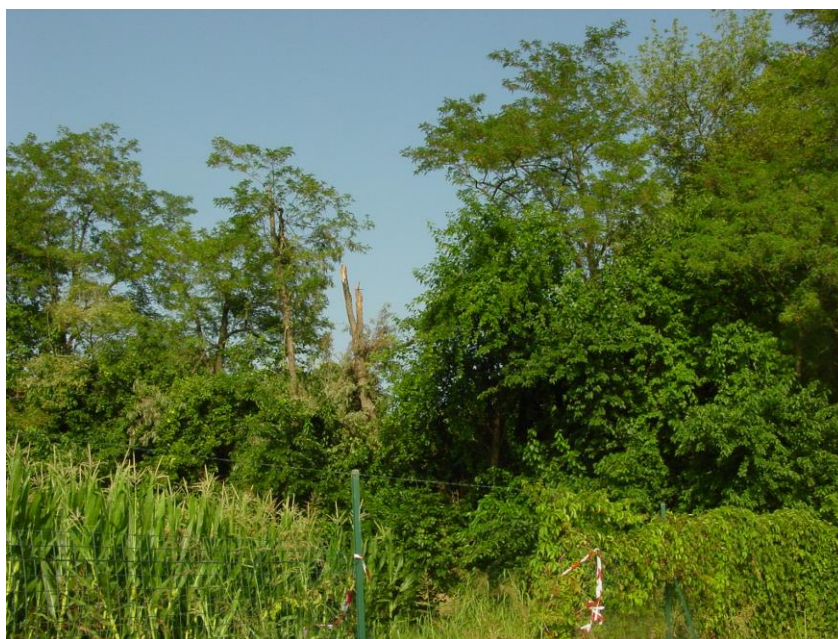
Sono state riscontrate evidenti tracce di impatto sulla vegetazione posizionata in prossimità della pista di volo, su due distinte file ortogonali di alberi ivi presenti. Parti dell'aeromobile sono state ritrovate fra gli alberi a seguito dell'impatto e sono state recuperate dai Vigili del fuoco intervenuti sul luogo.

Foto 2: segni di impatto contro gli alberi.

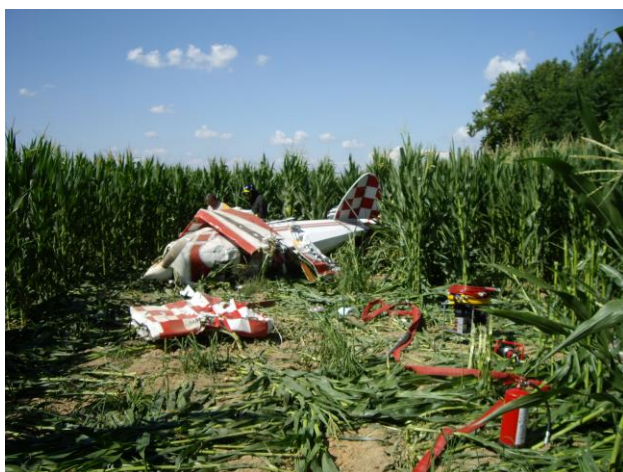
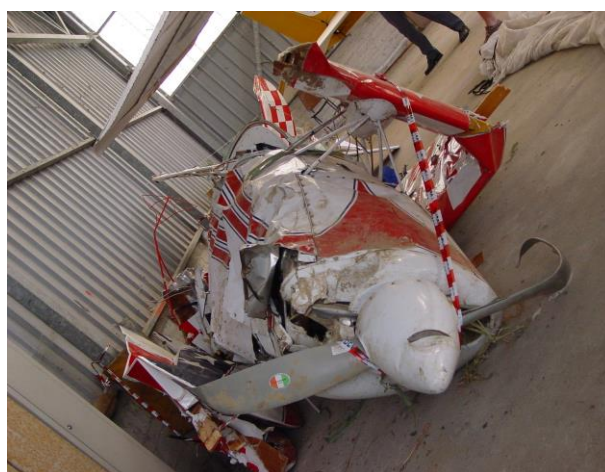
Il campo di mais su cui era precipitato il velivolo presentava un terreno molto compatto, con un'unica traccia di impatto di profondità di circa 15/20 cm.

Dalle testimonianze acquisite risulterebbe che l'aeromobile sia stato trovato completamente ribaltato, poggiante sul terreno col pianetto centrale della semiala superiore rimasto agganciato alla carlinga; sarebbe stato poi poggiato su un fianco dai soccorritori, al fine di permettere l'estrazione del pilota dall'abitacolo.

Il relitto, sebbene ulteriormente danneggiato durante il recupero, appariva prevalentemente integro in zona fusoliera, con danneggiamenti ingenti su elica, castello motore, piani di coda, carrello e semiali. La conformazione del danneggiamento del muso testimonierebbe un impatto sul terreno con un leggero angolo di imbardata a sinistra. Veniva inoltre rilevata una marcata deformazione dell'elica su entrambe le pale.

Foto 3 e 4: a sinistra, punto di impatto finale e relitto del velivolo; a destra, il relitto nel deposito di custodia dopo la rimozione.

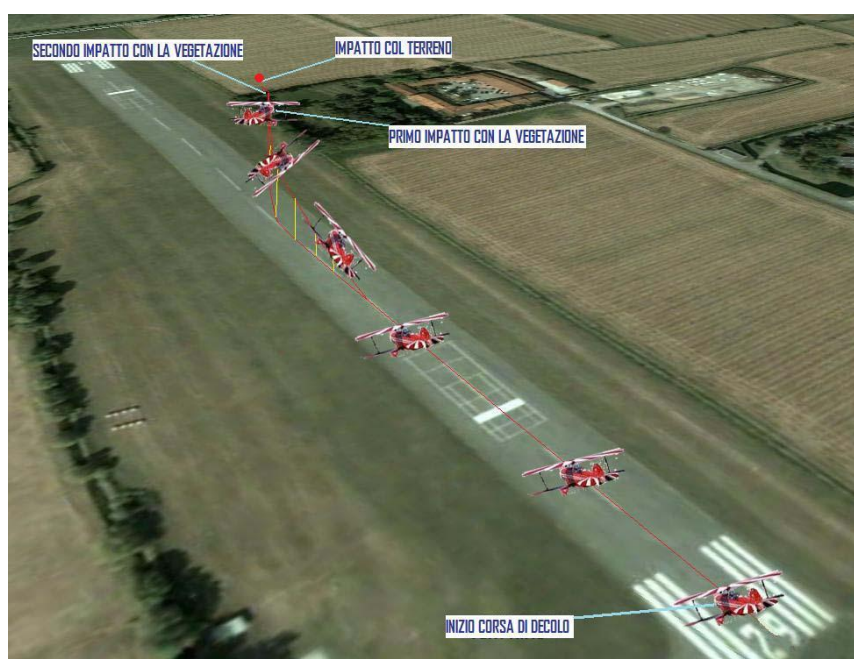
Alla luce delle evidenze acquisite, la dinamica dell'incidente sarebbe stata la seguente. L'aeromobile iniziava la corsa di decollo per RWY 29 e una volta staccate le ruote da terra, ad una altezza tra i 10 e i 15 m, iniziava una rotazione lungo l'asse longitudinale, verso destra, di 360°. Durante i primi 90° della rotazione, l'aeromobile si sarebbe scostato dall'asse pista verso destra, trovandosi, alla fine della rotazione, in volo livellato con prua di circa 330°, in direzione degli alberi siti al margine della pista stessa. L'aeromobile impattava la vegetazione in questione, perdendo parti delle semiali. Successivamente, l'aeromobile impattava una seconda fila di alberi, perdendo l'intero carrello di atterraggio. Seguendo una traiettoria discendente con un angolo di incidenza compreso fra i 30 e i 50° gradi, il velivolo terminava il volo impattando con la prua un campo di mais, con un leggero angolo di imbardata verso sinistra (di circa 5/10° gradi), ribaltandosi in avanti. L'assenza di danneggiamenti da impatto col terreno sulla fusoliera, nonché la piccola profondità della traccia principale sul terreno testimonierebbero una bassa energia di impatto, scaricata, tra l'altro, attraverso il ribaltamento dell'aeromobile stesso. All'impatto non è seguito alcun incendio.

Foto 5: ricostruzione della dinamica di impatto (su supporto Google Earth).

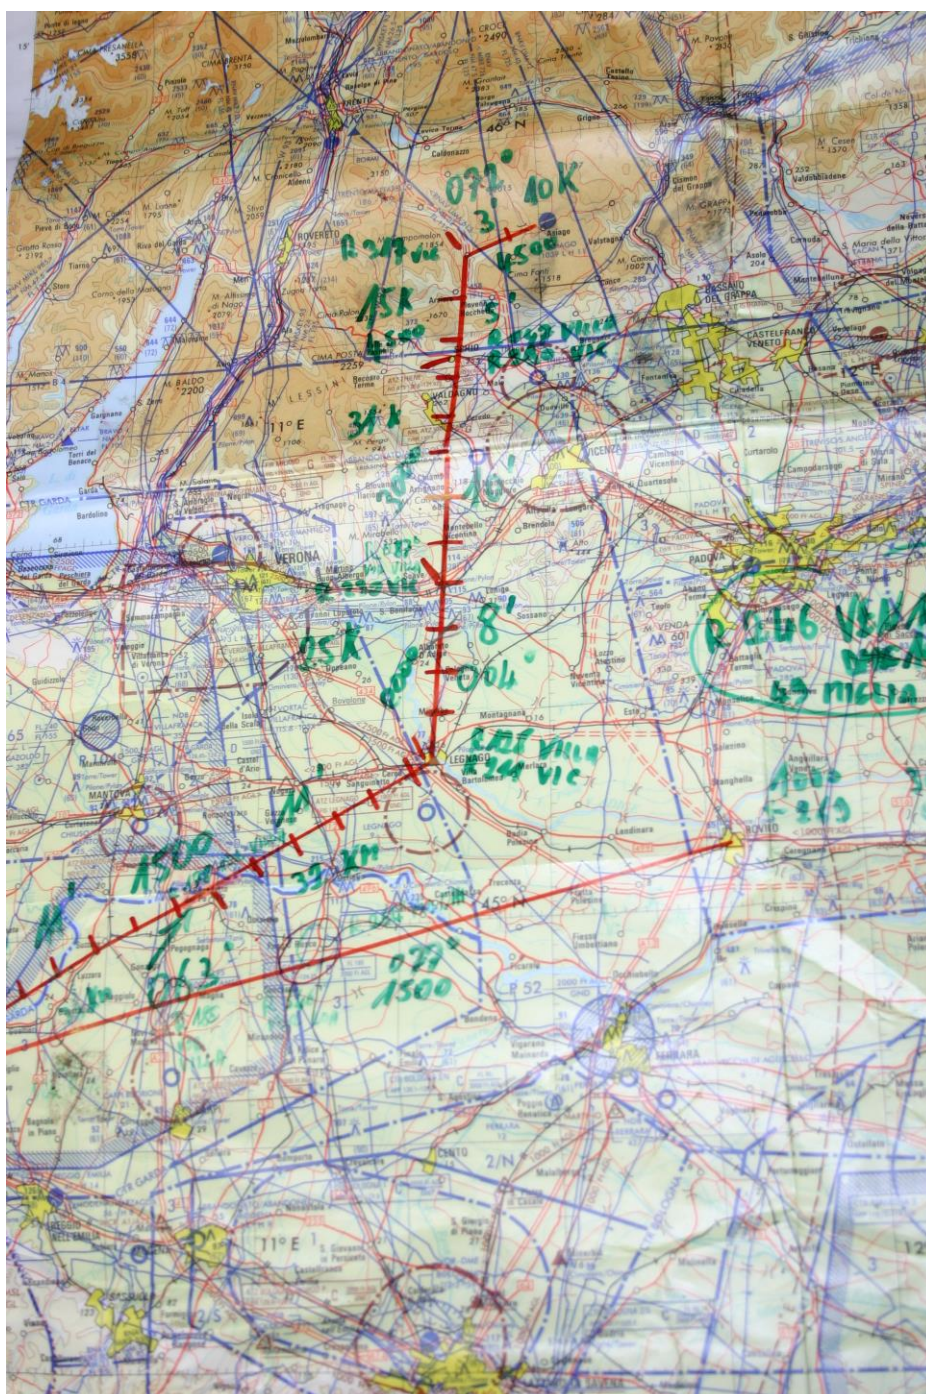
All'interno del relitto venivano rinvenuti una carta di navigazione con tracciata la rotta prevista da Parma ad Asiago e un *navigation log* (detto anche *flight log*). La rotta tracciata sulla carta di navigazione prevedeva, dopo Schio, la prosecuzione del volo in direzione Nord, passando al traverso Est di Arsiero, con successivo ingresso nelle Valle dell'Astico; dopo l'ingresso nella Valle dell'Astico, la rotta prevedeva una virata verso destra, indicativamente al traverso Est di Tonezza del Cimone, per entrare sull'Altopiano di Asiago, già sostanzialmente allineati con la pista dell'aeroporto di Asiago.

Foto 1: carta di navigazione con la rotta pianificata.

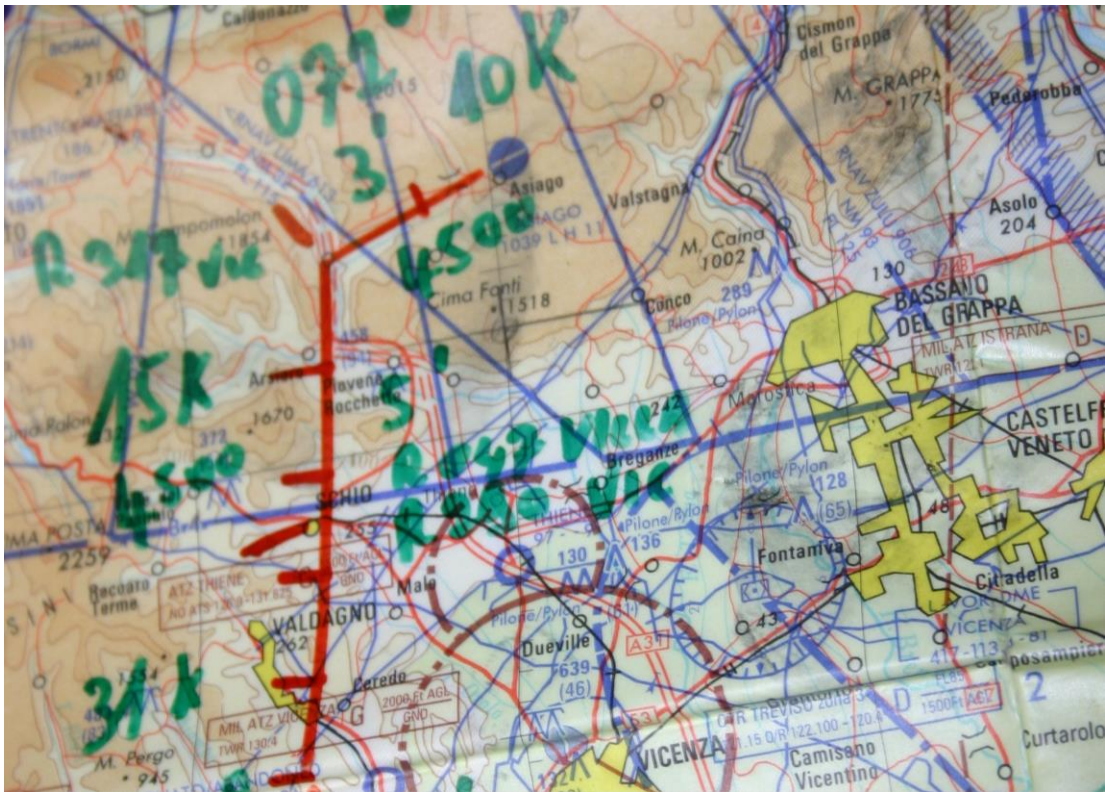
Dopo Schio, invece, la rotta dell'I-CEDA, come si evince sempre dai tracciati radar, non segue più il percorso tracciato sulla carta di navigazione, ma inizia a divergere in direzione Est/Nord-Est, verso i rilievi montani che chiudono, a Sud, l'Altopiano di Asiago. In questa fase il velivolo aveva iniziato la salita per raggiungere i 4500 piedi.

La predetta diversione ha comportato, tuttavia, che la quota di 4500 piedi, definita dal pilota per entrare sull'Altopiano di Asiago da Ovest, diventasse inadeguata per superare, con congruo margine di sicurezza, gli ostacoli orografici che chiudono, a Sud, lo stesso Altopiano. In questo contesto, alla luce di quanto riferito da un testimone, è ragionevole ritenere che il pilota, a causa della presenza di agglomerati nuvolosi sui pendii montani, possa essere entrato, accidentalmente, in IMC, con conseguente drastica riduzione della visibilità orizzontale. Non è da escludere, infine, che tale situazione sia stata anche aggravata dall'esistenza di possibili discendenze, che potrebbero aver pregiudicato ulteriormente la condizione già critica in cui era venuto a trovarsi il velivolo, operante a bassa quota e con scarsa visibilità.

Foto 2: primo piano della rotta tracciata sulla carta di navigazione relativa al tratto finale del volo.

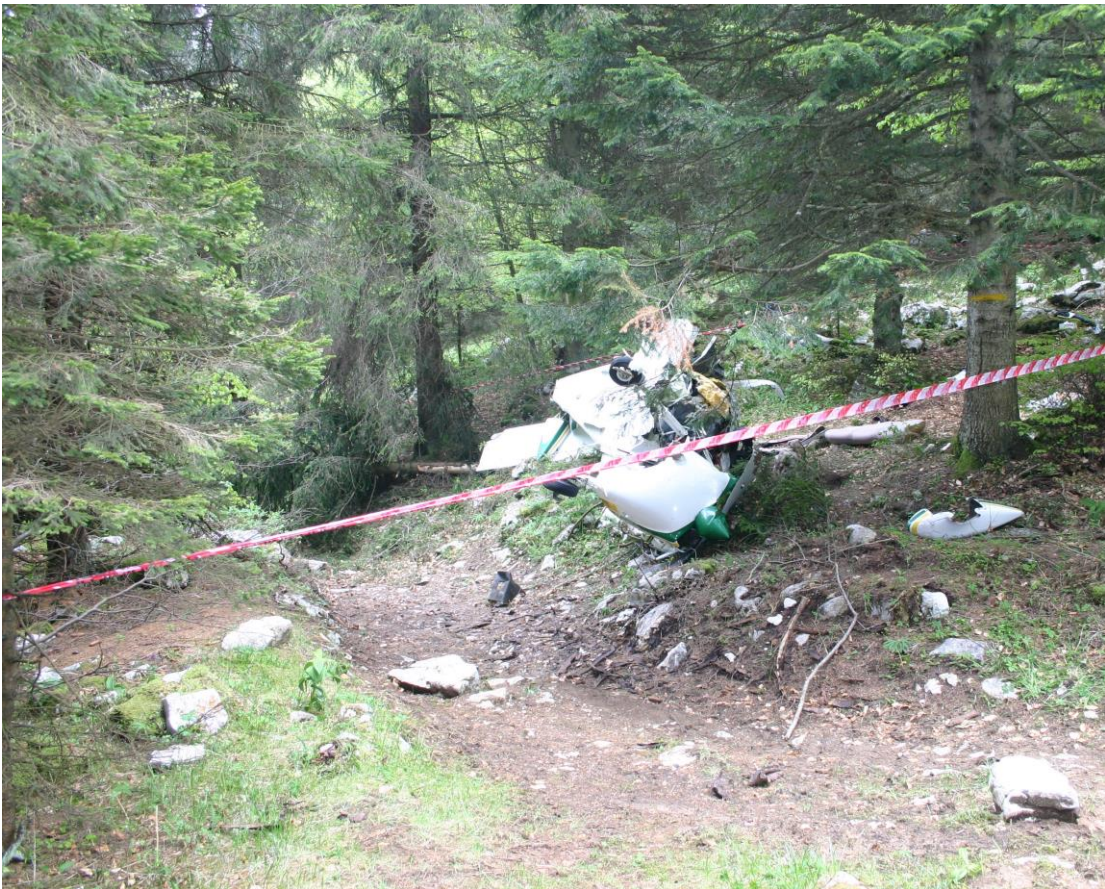
I resti del velivolo si sviluppavano lungo una direttrice orientata per circa 060°, secondo la seguente disposizione. Prima veniva rinvenuta parte della semiala destra, dopo circa 30 m la semiala sinistra e infine, dopo un'altra trentina di metri, la fusoliera capovolta. In prossimità dei punti di rinvenimento delle semiali erano presenti alcuni alberi sradicati o tranciati dalle stesse.

Foto 3: il relitto dell'I-CEDA.

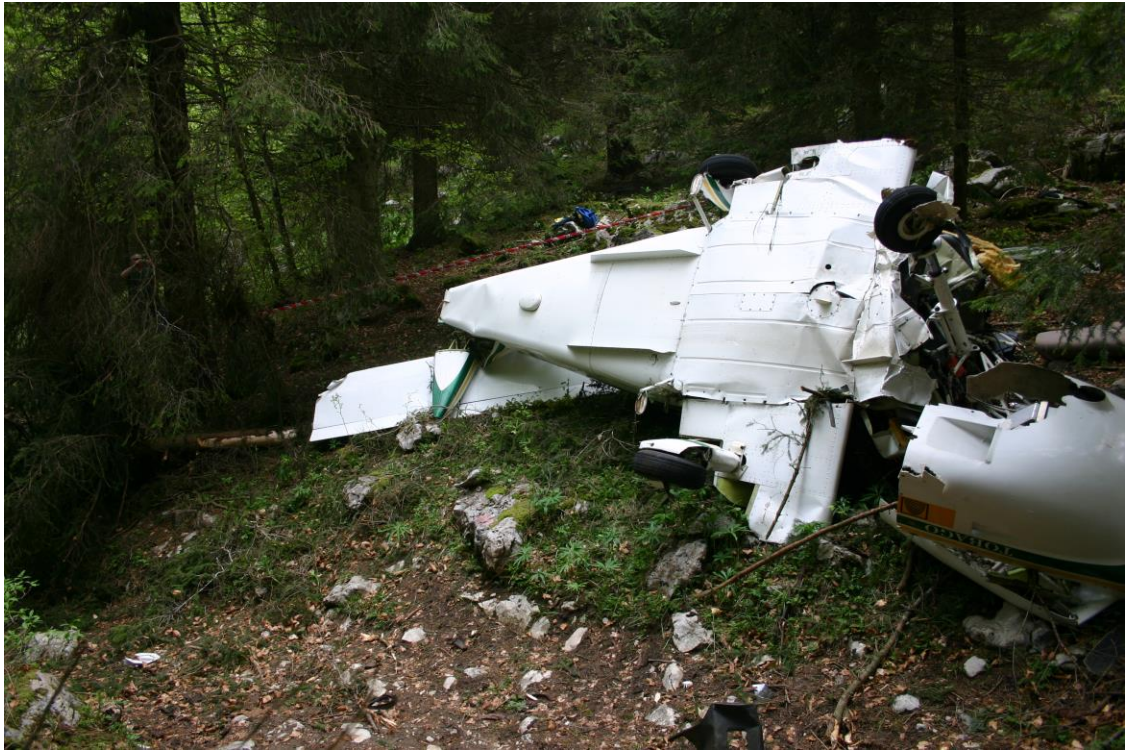
Esaminando la fusoliera si riscontrava che la gamba del carrello principale sinistro era correttamente vincolata ai propri supporti, mentre quella del carrello principale destro era scardinata dal proprio supporto con movimento all'indietro rispetto al muso del velivolo ed era libera di effettuare circa 180° di rotazione senza alcun vincolo. La gamba del carrello anteriore risultava ancora vincolata ai propri supporti del castello motore. La parte anteriore della fusoliera, in corrispondenza della paratia parafiamma, presentava deformazioni con schiacciamenti da urto al suolo, interessanti maggiormente il lato destro della fusoliera stessa. Le deformazioni rilevate sull'elica attesterebbero che il motore fosse in rotazione.

Foto 4: primo piano del relitto dell'I-CEDA.

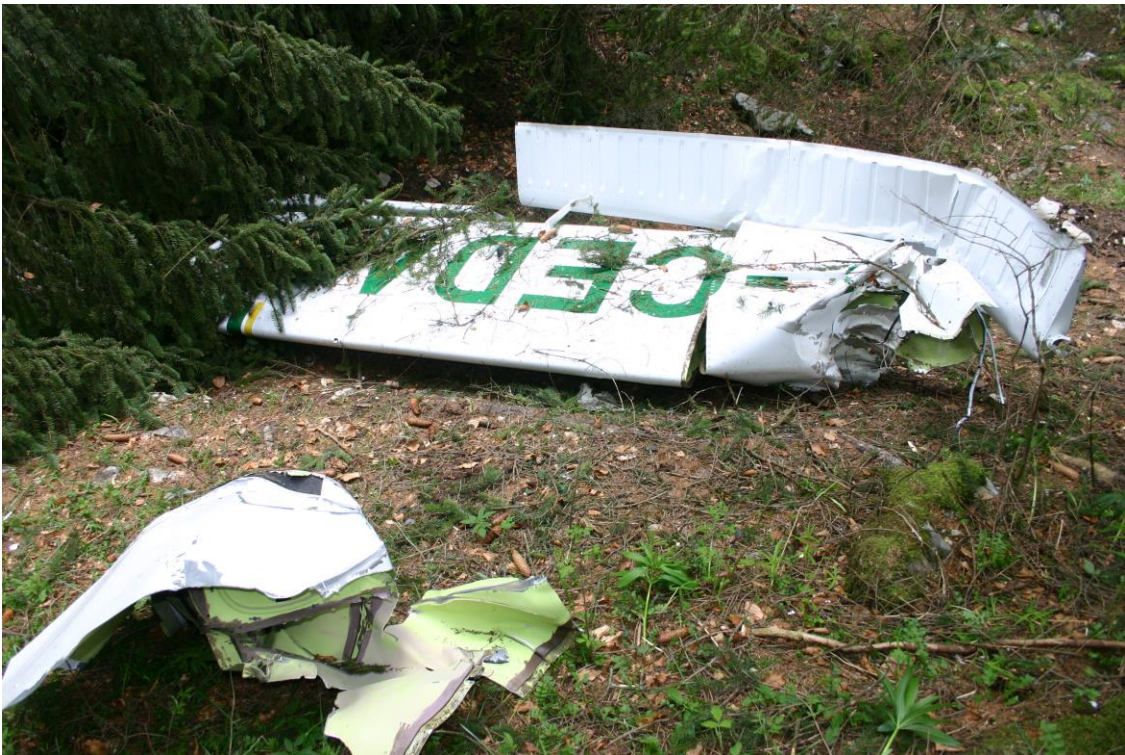
La semiala sinistra era pressoché integra nella forma e in prossimità della sezione di collegamento alla fusoliera, presentando un'ampia deformazione del bordo di attacco verso l'interno; tale deformazione coincideva con l'impronta da urto contro un ramo o un tronco di grossa dimensione. Il relativo serbatoio del carburante, in prossimità della sezione di collegamento con la fusoliera, risultava

squarciato e totalmente deformato. Non erano presenti residui di benzina al suo interno. Le superfici mobili della semiala in questione (alettone e flap) erano deformate, ma ancora vincolate alle rispettive cerniere.

Foto 5: semiala sinistra dell'I-CEDA.

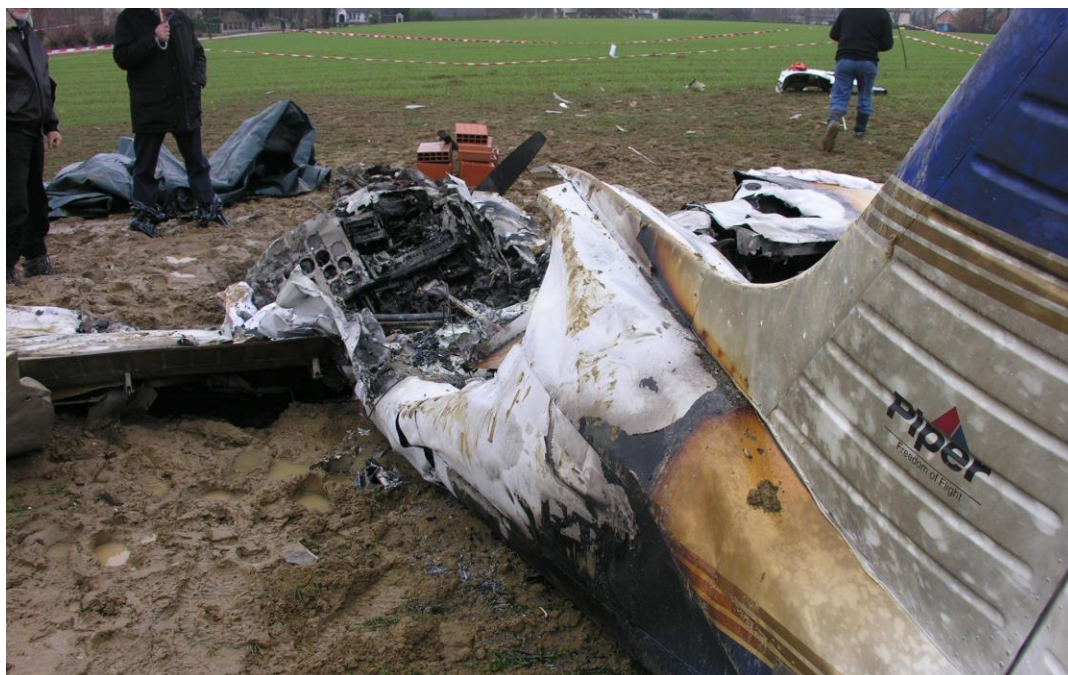
L'incidente è occorso in un fondo agricolo, in coordinate 45°37'08"N 012°11'31"E, perfettamente pianeggiante, costeggiato da alcuni elettrodotti a bassa media tensione. Il relitto si presentava ampiamente distrutto nella parte davanti e centrale, a causa dell'incendio sprigionatosi dopo l'impatto. Le semiali, ancorché danneggiate dalle fiamme e dall'impatto, si presentavano sostanzialmente integre. La semiala sinistra, in particolare, presentava il distacco quasi completo del relativo terminale. Non è stato possibile determinare quale fosse l'esatto posizionamento dei flap al momento dell'incidente, ancorché i rilievi eseguiti porterebbero a ritenere che quello della semiala destra fosse retratto. Integra si presentava anche la parte terminale del velivolo con i relativi piani di coda. Il motore si presentava conficcato nel terreno, da cui fuoriusciva una pala dell'elica, priva di danneggiamenti. Una volta estratto il motore dal suolo, risultava presente anche l'altra pala dell'elica, contorta all'indietro e con segni di rotazione. I carrelli del velivolo si presentavano sradicati dal resto della struttura. L'esame visivo del motore e dell'elica porterebbe a ritenere che lo stesso, al momento dell'incidente, stesse funzionando, ancorché ad un regime di potenza probabilmente ridotto.

Foto 1: il relitto del PA-28-181 marche I-ESER. Si notino gli estesi danni arrecati dall'incendio sviluppatosi dopo l'incidente.

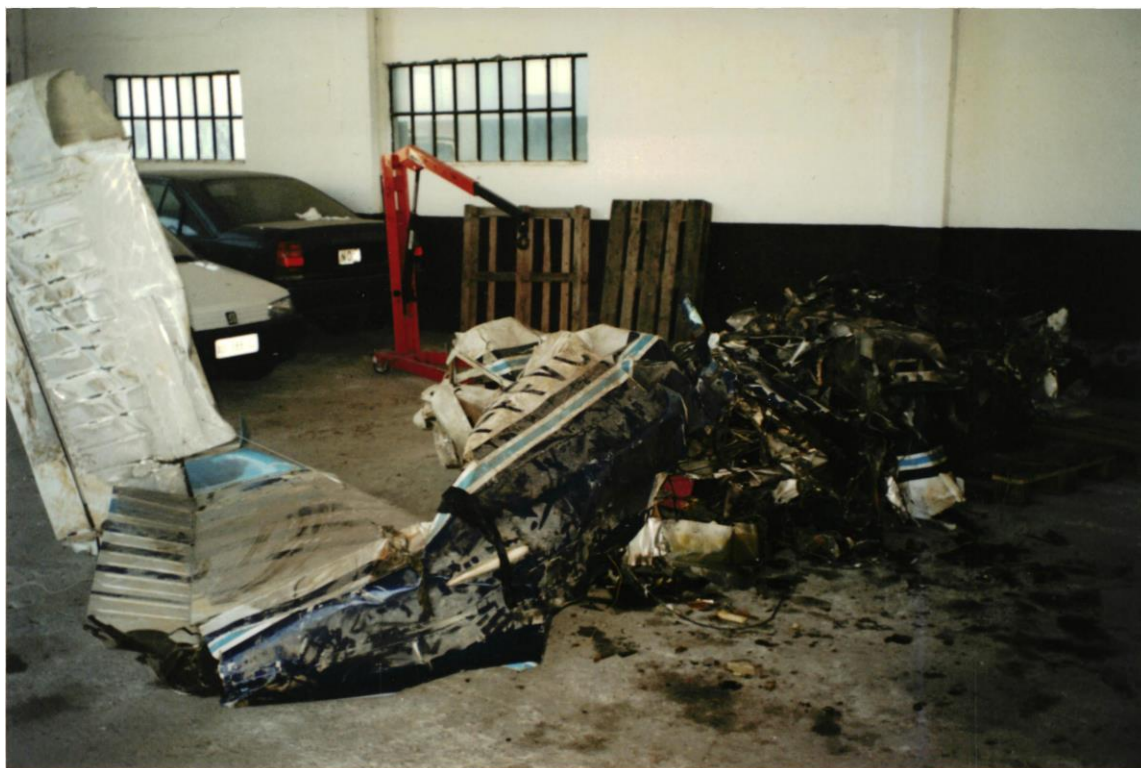
Foto 1: parte del relitto dell'I-FFVC nel luogo di custodia.

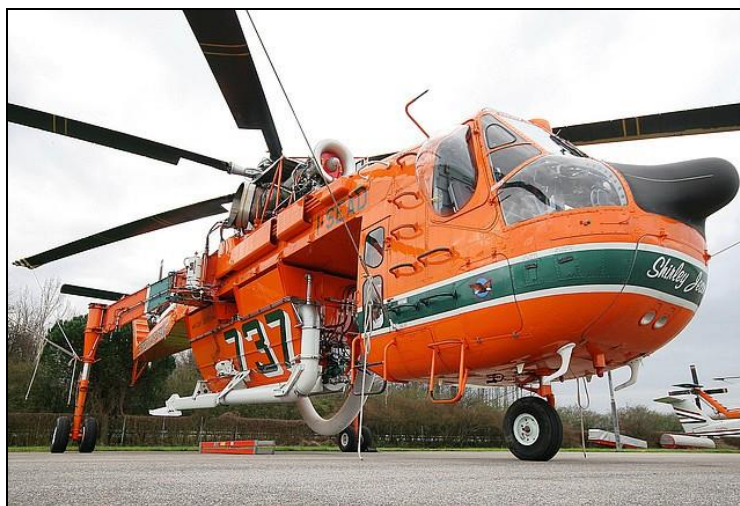
Foto 1: l'elicottero S-64F "Skycrane" marche I-SEAD.

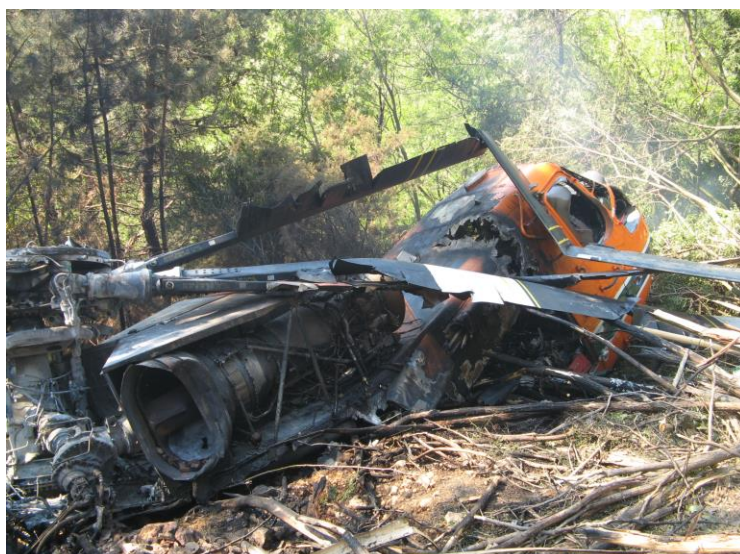
La sezione centrale dell'elicottero è stata interessata da un violento incendio alimentato dal carburante (circa 6000 lb, pari a circa 3600 l) ancora contenuto nei serbatoi, che ha determinato la fusione delle parti in lega leggera. La parte anteriore della cabina di pilotaggio è stata interessata dall'incendio, anche se i danni riportati sono stati minori, probabilmente perché sottovento e più lontana dal serbatoio carburante. La parte destra della cabina, alle spalle del seggiolino del pilota, evidenziava danni da incendio, presumibilmente provocati dalla combustione del fluido idraulico presente nell'AFCS. I comparti elettronici posti sotto il pavimento cabina non erano stati danneggiati dall'incendio.

Foto 2: parte del relitto dell'elicottero S-64F "Skycrane" marche I-SEAD.

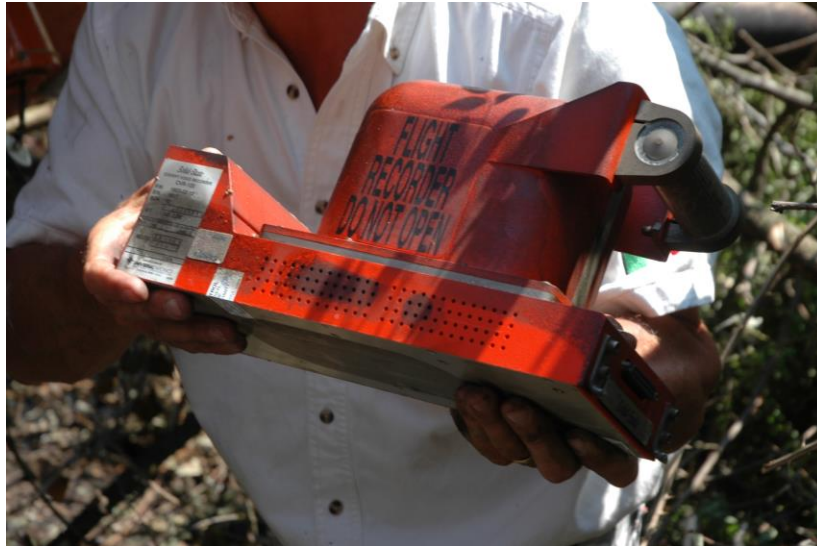
Foto 3: il CVR recuperato dal relitto dell'elicottero S-64F "Skycrane" marche I-SEAD.

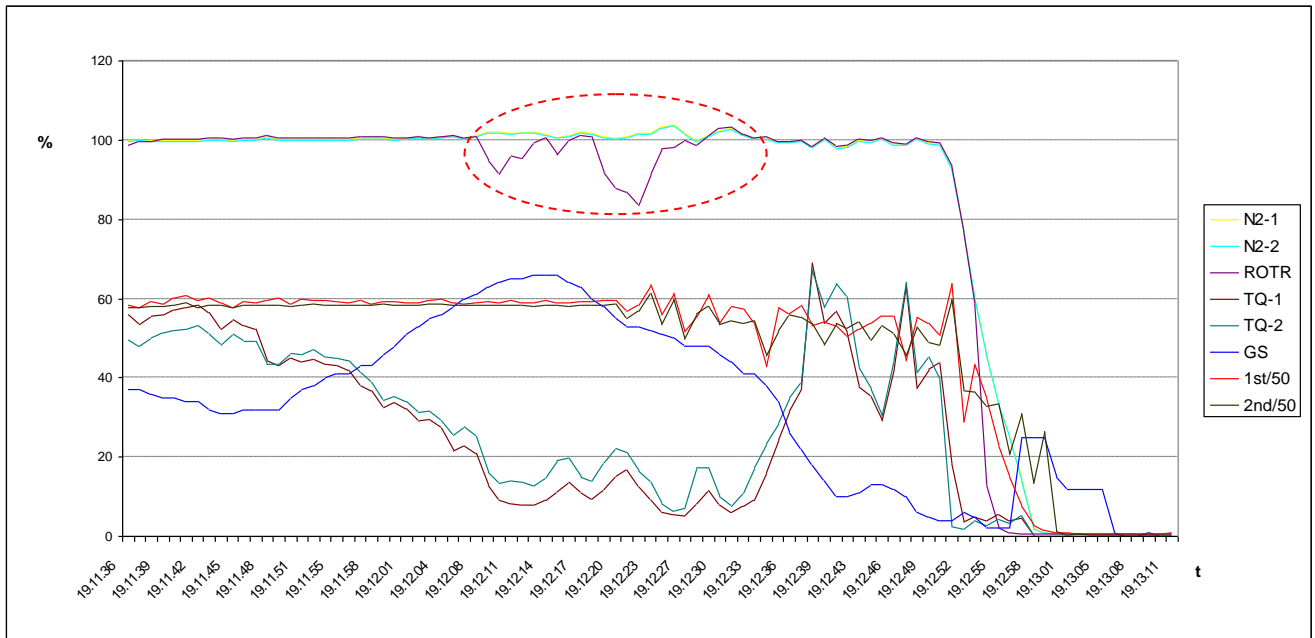
Figura 1: grafico giri rotore principale (ROTR), N₂, GS, coppia (TQ) e pressione impianti idraulici (dati RPU. Per poter rappresentare sullo stesso grafico anche i valori di pressione dei due impianti idraulici, gli stessi sono stati ridotti di un fattore 50).

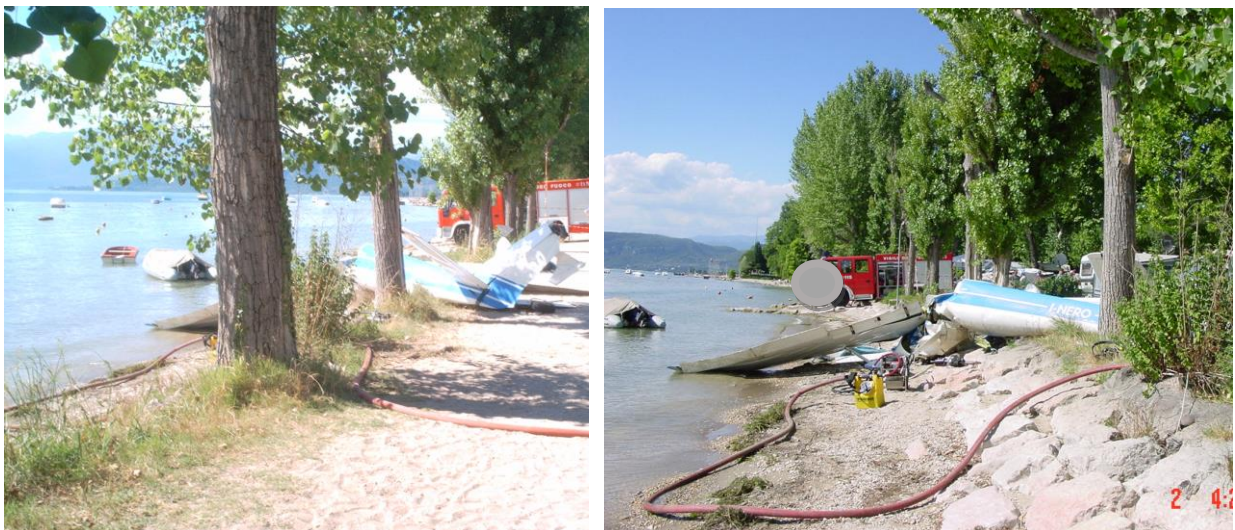
Alla luce delle evidenze acquisite, parrebbe ragionevole ritenere che la causa più probabile dell’incidente sia riconducibile al fattore umano e sia identificabile nella perdita di controllo in volo dell’aeromobile da parte del pilota, a seguito dell’innescarsi, al momento dell’ultimo sorvolo in prossimità del camping “Cisano”, di uno stallo asimmetrico, non recuperabile a causa della ridottissima distanza dal suolo.

Foto 1 e 2: il relitto del velivolo F150L marche I-NERO nel luogo dell’incidente.

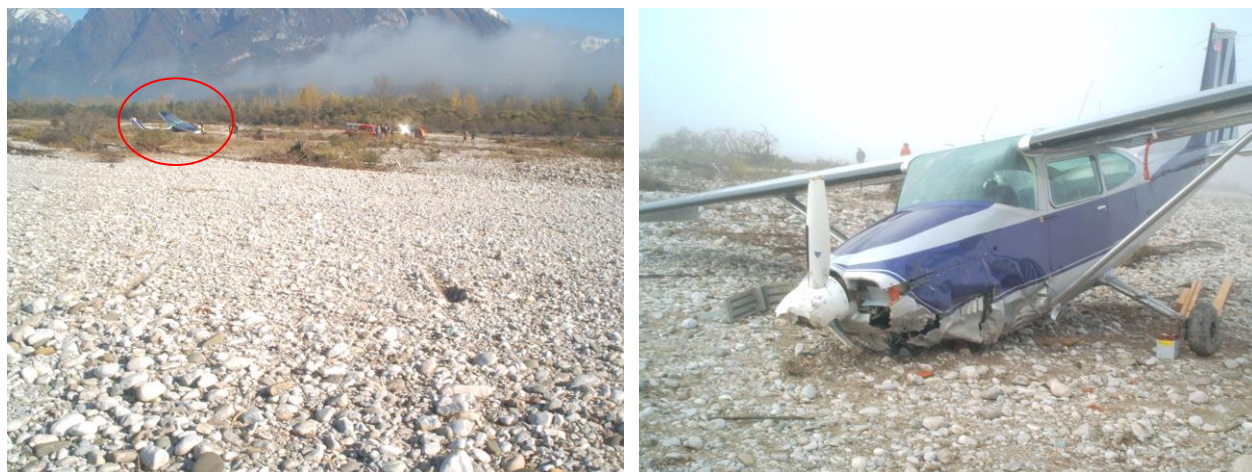
Alla luce delle evidenze acquisite, è possibile attribuire la causa dell'incidente allo spegnimento in volo del motore per presenza di acqua nel carburante. L'inchiesta non è stata in grado di determinare, con incontrovertibile certezza, la provenienza dell'acqua in questione.

Foto 1 e 2: a sinistra, il luogo dell'incidente; a destra, primo piano del N58762 nel luogo dell'incidente.
