# **RELAZIONE D'INCHIESTA**

**INCIDENTE**  
**occorso all'aeromobile**  
**Aérospatiale (Eurocopter) AS350 BA marche I-MIAE,**  
**in località Trichiana (BL),**  
**20 novembre 2012**

**INCIDENTE**  
**aeromobile Aérospatiale (Eurocopter) AS350 BA marche I-MIAE**

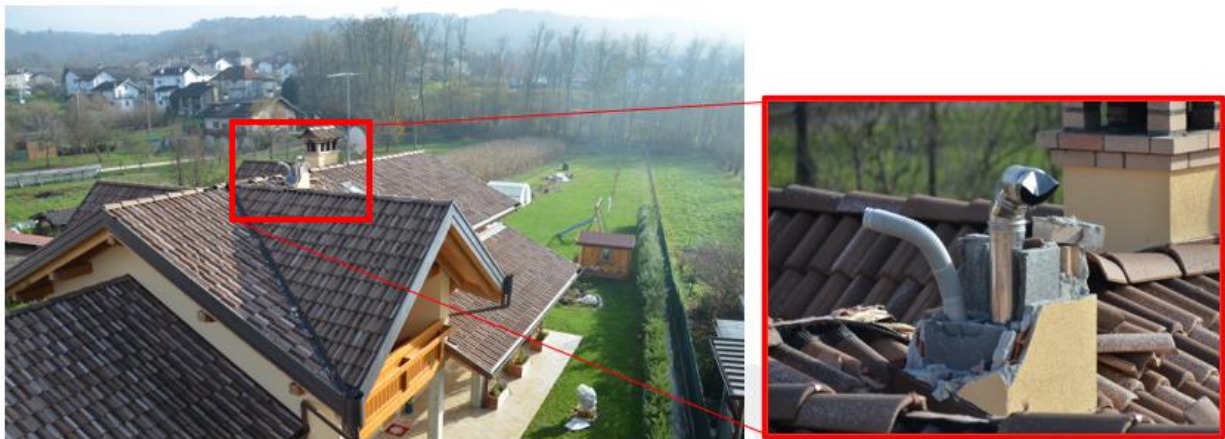
Il relitto è stato rinvenuto in un campo agricolo a circa 50 m dalle abitazioni che presentavano danneggiamenti riconducibili all'impatto dell'elicottero (foto 1-4)<sup>1</sup>. Parti del piano di coda e di una pala del rotore di coda venivano rinvenute nel patio di una casa assieme alle assi e alle tegole del tetto divelte (foto 5). La coda dell'elicottero veniva ritrovata addossata alla recinzione della proprietà (foto 6 e 7), mentre il mozzo del rotore di coda, con una pala ancora ad esso solidale, veniva rinvenuto tra l'abitazione e il relitto (foto 8).

Foto 1: punto di primo impatto dell'elicottero.

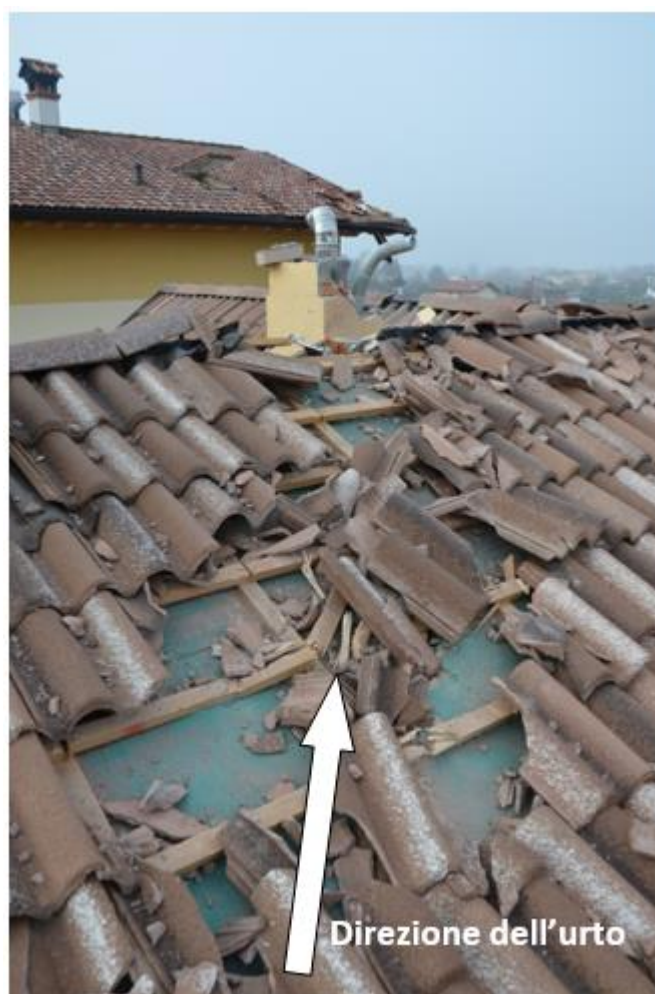
Foto 2: segni d'urto sui tetti delle abitazioni.

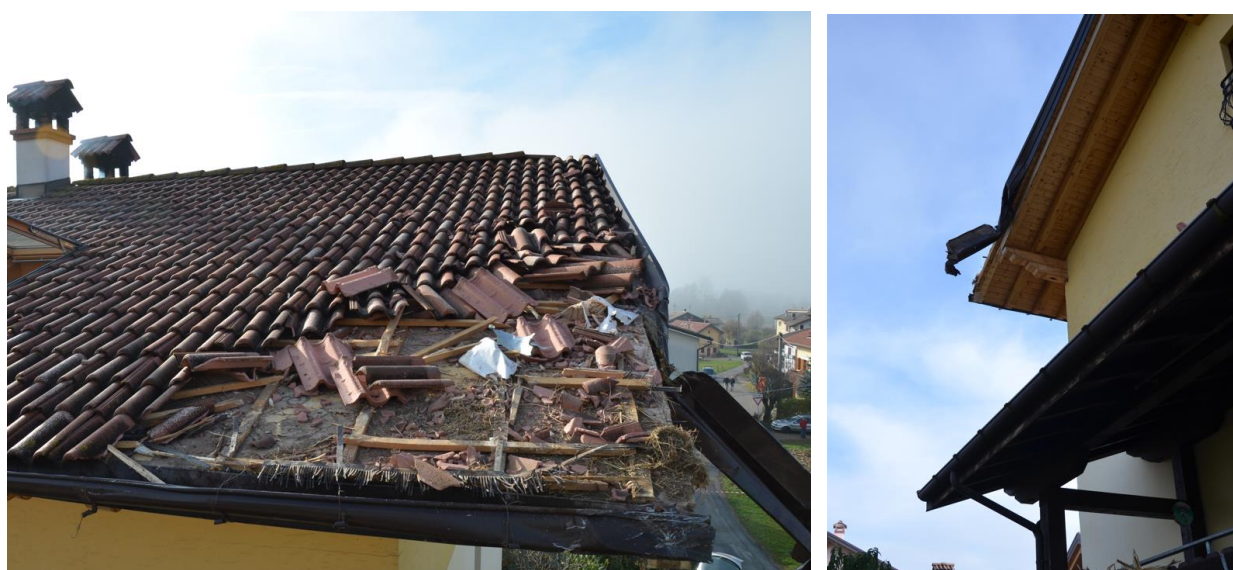
Foto 3 e 4: ulteriori danneggiamenti.

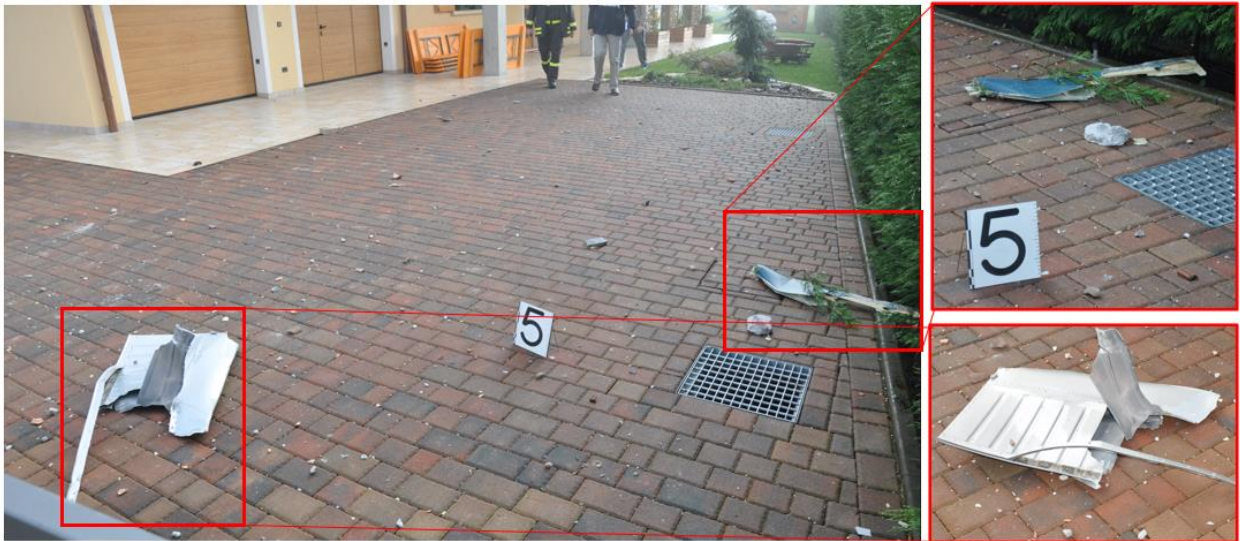
Foto 5: parti dell'elicottero rinvenute al suolo.

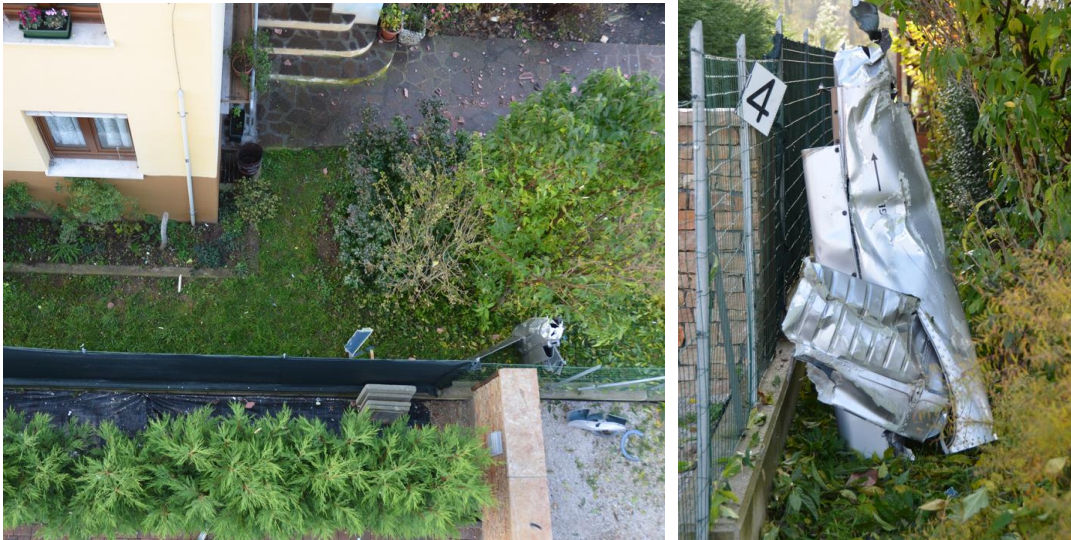
Foto 6 e 7: particolare del luogo di rinvenimento della coda dell'elicottero.

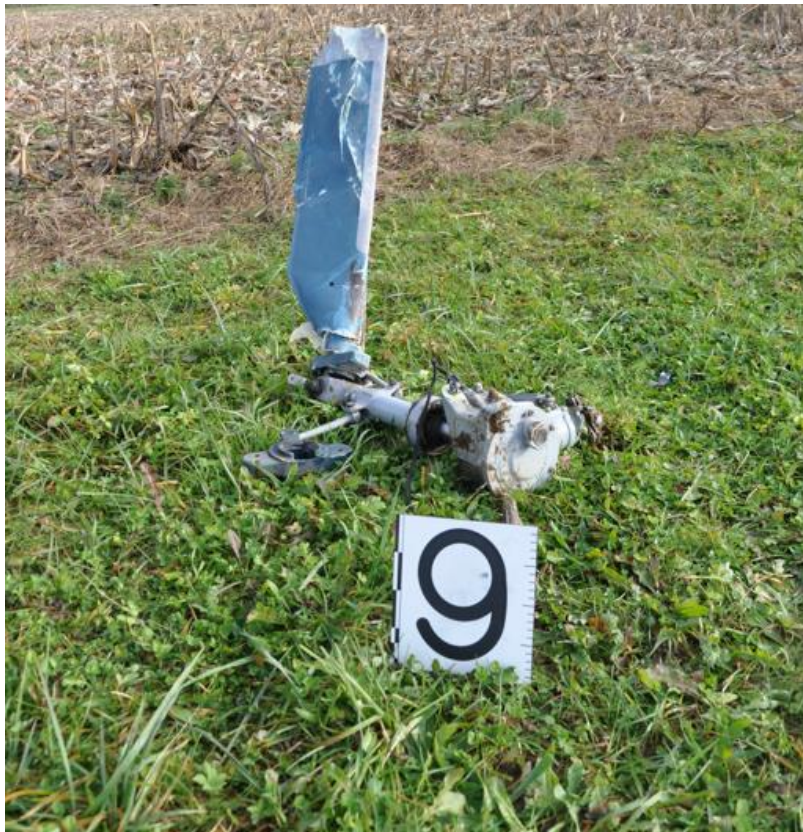
Foto 8: mozzo del rotore di coda.

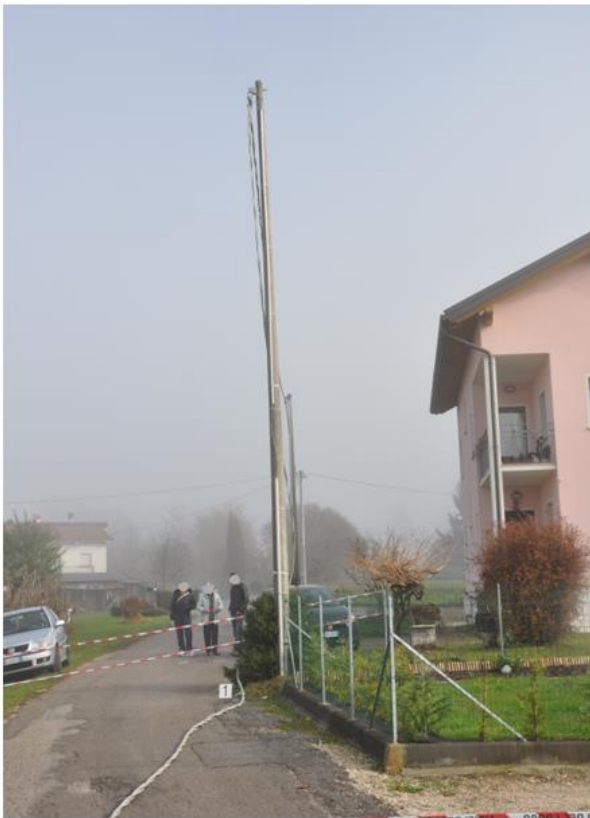
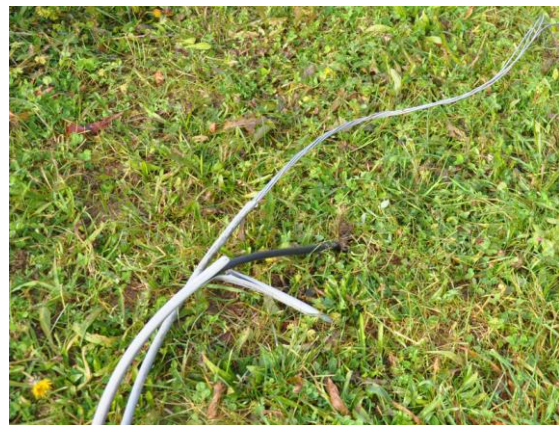
I cavi elettrici della linea di media tensione asserviti alle abitazioni della zona venivano ritrovati tranciati (foto 9 e 10). La parte principale del relitto si trovava riversa su un lato, con seri danneggiamenti sul ventre e ampie deformazioni dei pattini di atterraggio (foto 11). La cabina di pilotaggio era completamente distrutta, con l'apparato radio ancora alimentato sulla frequenza 130.00 Mhz attiva, mentre in *stby* era impostata la frequenza 119.65 Mhz. Il rotore principale risultava ancora solidale al relitto (foto 12).

Foto 9 e 10: particolare dei danni alla linea elettrica di media tensione.

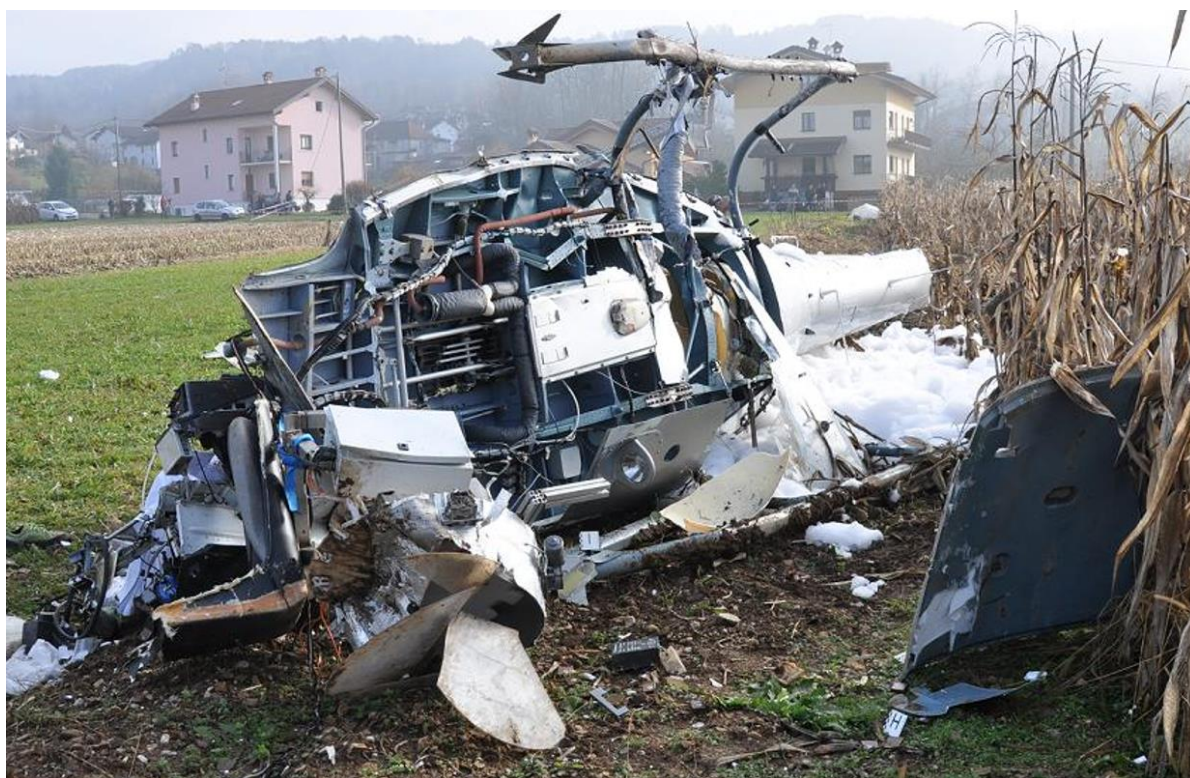
Foto 11: punto di rinvenimento del relitto e particolare dei danneggiamenti subiti.

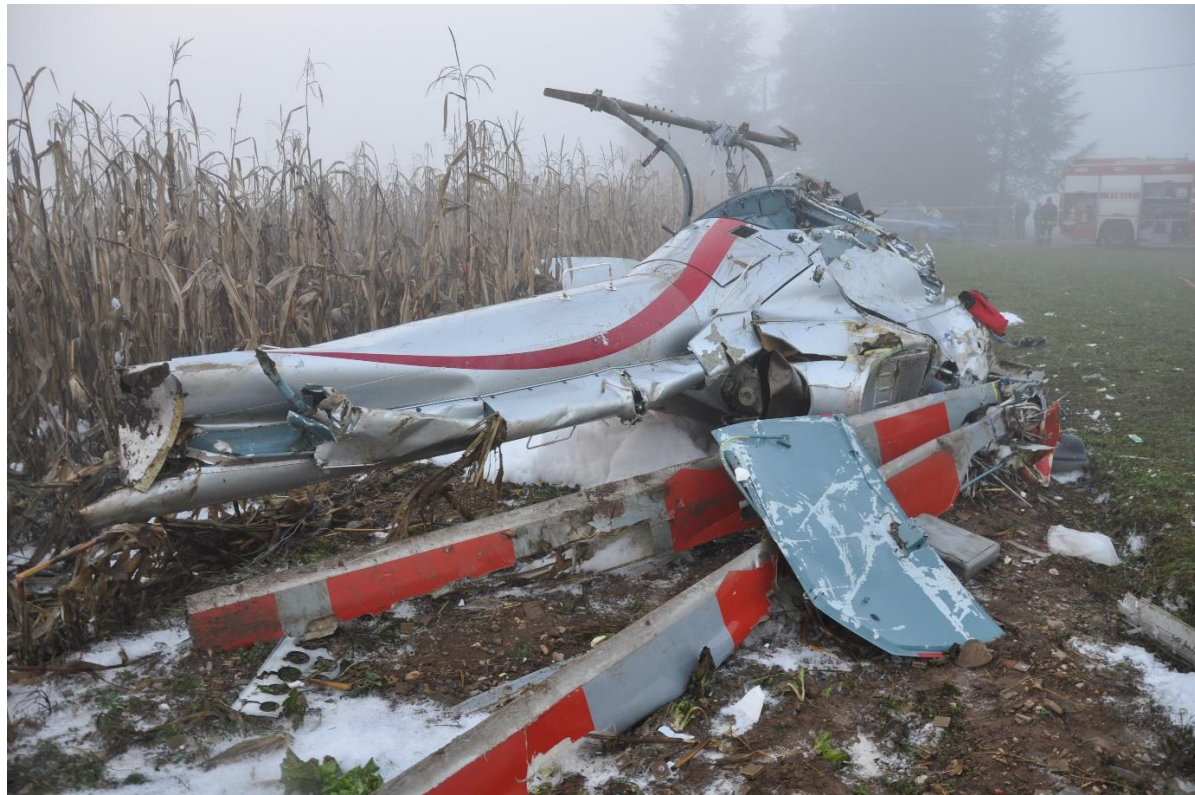
Foto 12: stato di rinvenimento del relitto.

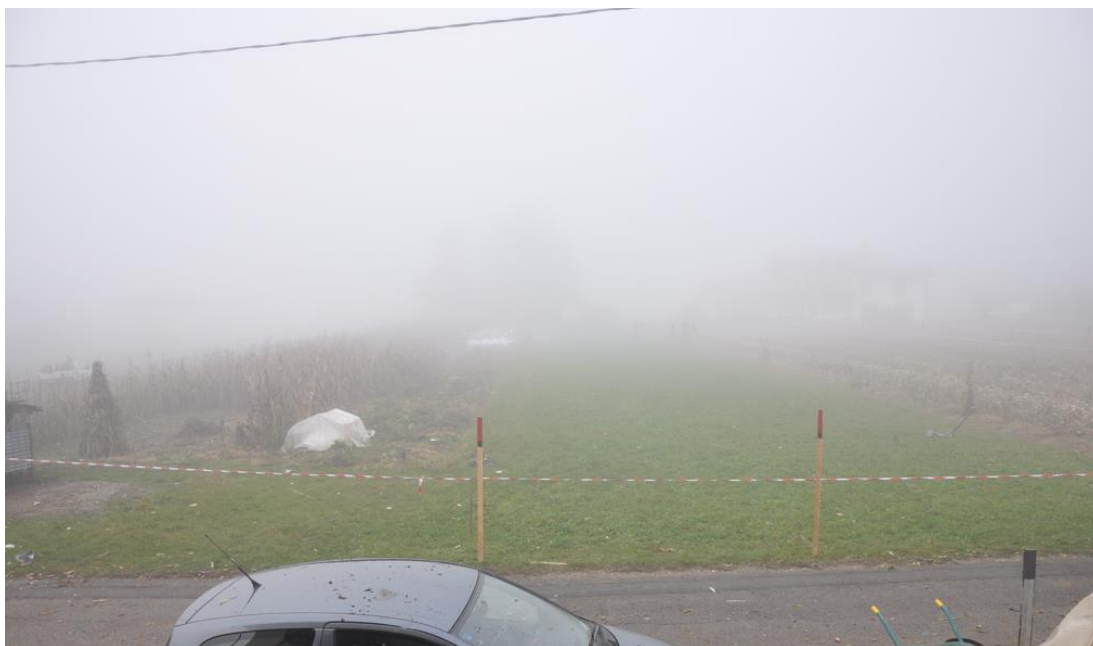
Il video ripreso dalla videocamera installata a bordo dell'elicottero e la documentazione fotografica fornita dai Vigili del fuoco intervenuti nella zona dell'incidente evidenziano una situazione meteorologica caratterizzata da scarsa visibilità (foto 16).

Foto 16: condizioni atmosferiche al momento dell'intervento dei Vigili del fuoco sul luogo dell'incidente.

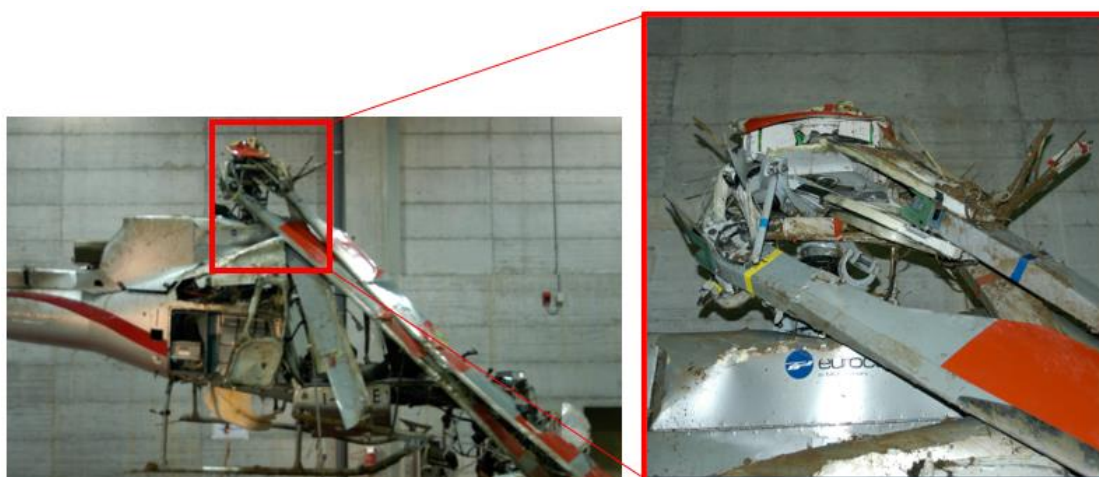
In tale occasione si è constatato l'alto grado di danneggiamento dovuto ai molteplici impatti con i tetti delle abitazioni, la linea elettrica e il terreno. L'albero di trasmissione e la testa del rotore principale risultavano danneggiati, ma ancora solidali al corpo principale del relitto e al motore (foto 17), così come le pale del rotore principale, seppur con estesi danneggiamenti (foto 18).

Foto 17: particolare della testa del rotore principale.

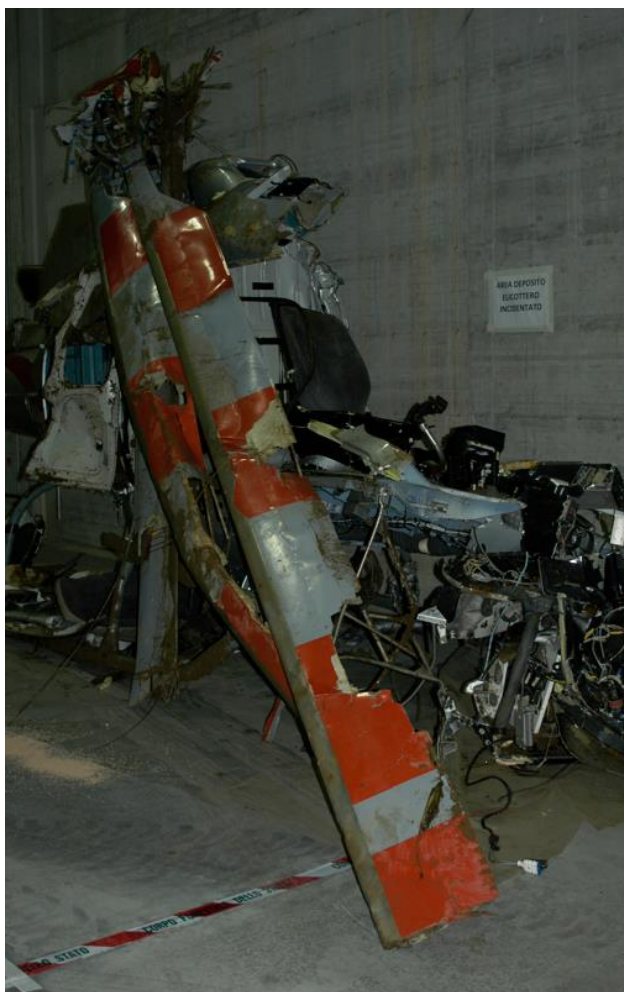
Foto 18: particolare dei danneggiamenti alle pale del rotore principale.

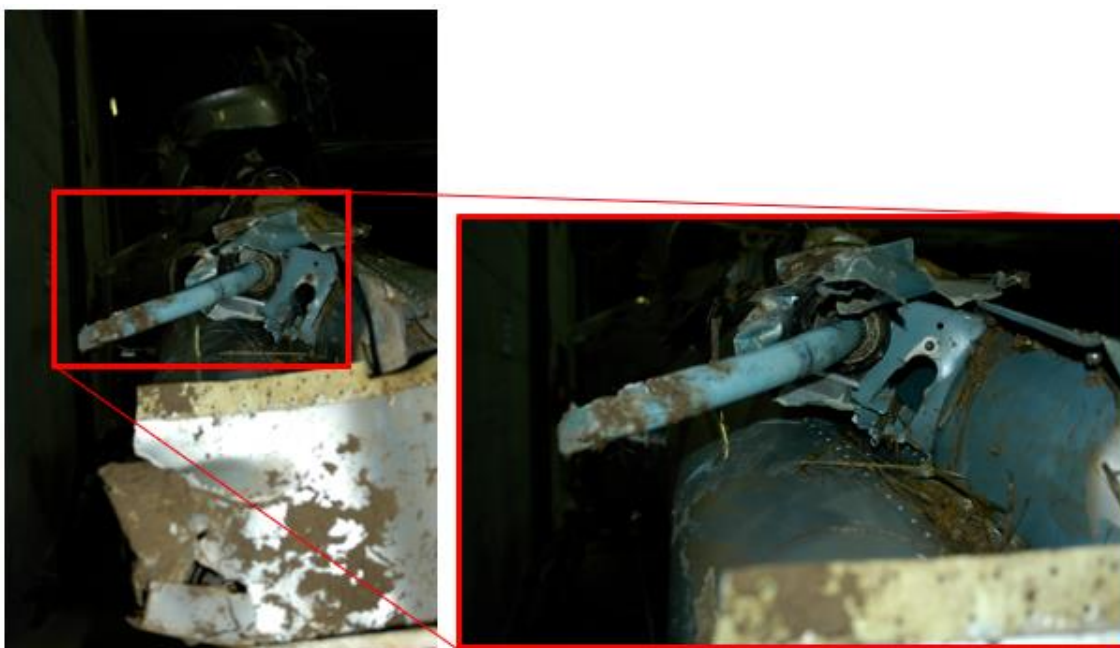
L'asta di trasmissione del moto al rotore principale evidenziava una rottura da sollecitazione, compatibile con l'impatto sul tetto dell'abitazione, che ha portato al distacco dell'intero troncone di coda (foto 19). La leva del collettivo risultava completamente sollevata.

Foto 19: particolare della rottura da impatto dell'albero di trasmissione al rotore di coda.

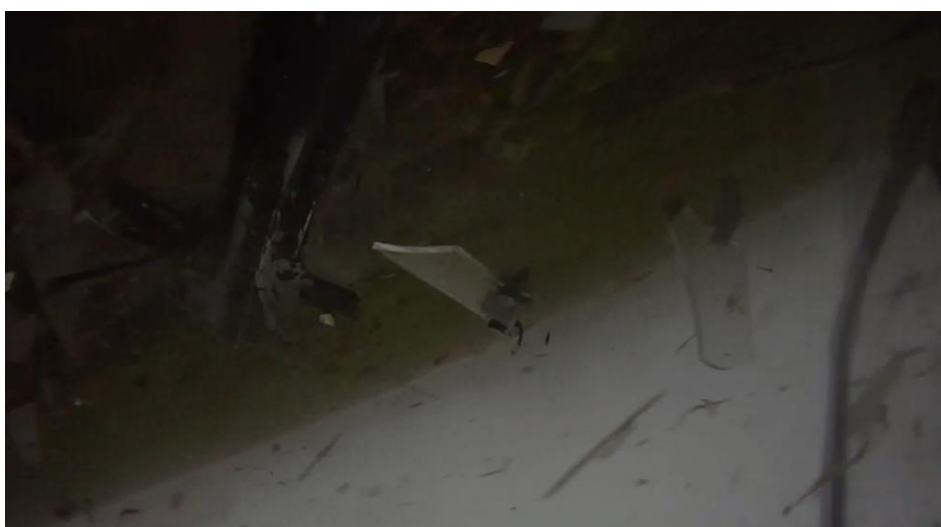
- fotogramma minuto 14'37": impatto con il primo tetto (foto 29);
- fotogramma minuto 14'39": impatto con il suolo (foto 30).

Foto 30: fotogramma minuto 14'39", impatto con il suolo.
