**Incidente occorso all'aeromobile Lange Antares 23E marche di identificazione D-KVLS, in località Val di Fua, Borgorose (RI) l'8 agosto 2021.**

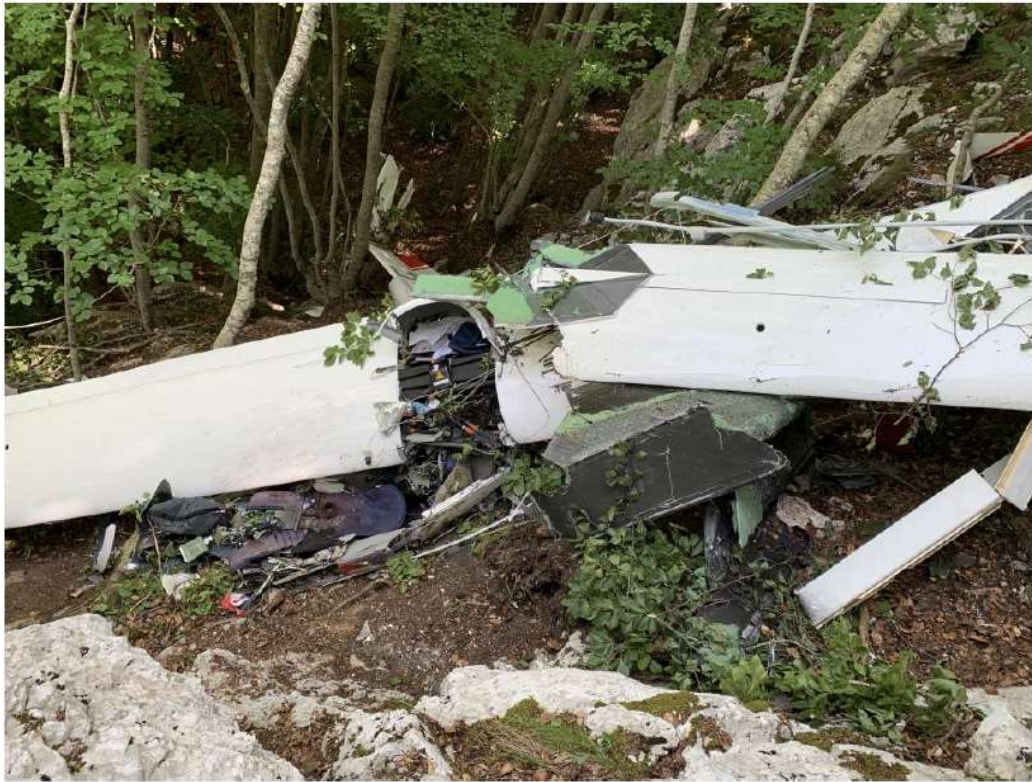
**Parte frontale del relitto.**

La parte frontale del D-KVLS si è completamente distrutta nell'incidente, mentre la struttura alle spalle del pilota ha subito danneggiamenti di entità molto minore. In base agli ultimi dati di velocità verticale registrati, è possibile ritenere che l'impatto abbia ecceduto le decelerazioni richieste dalla certificazione ed i margini di sicurezza ottenuti con la progettazione e realizzazione dell'aliante; tuttavia, non è disponibile un dato reale della decelerazione subita all'impatto e non sono quantificabili gli effetti che possano aver avuto l'interferenza con gli arbusti o una eventuale azione posta in essere dal pilota negli istanti immediatamente precedenti l'impatto. Pertanto, in assenza di test sperimentali specifici, non è escludibile che la progettazione e produzione degli alianti possa essere tale da non garantire i margini di sicurezza calcolati. Lo stesso costruttore cita a riferimento la progettazione e produzione delle monoposto da Formula 1, le quali subiscono tipicamente estensivi crash test a valle di accurata progettazione e produzione. Quindi, a sicuro vantaggio della sicurezza

**Testo:** si raccomanda di valutare la possibilità di introdurre nel processo certificativo specifiche prove sperimentali, se necessario di tipologia *crash test*, al fine di verificare la rispondenza ai requisiti di *emergency crash landing*.
