Incidente occorso all'aeromobile Seamax M-22 marche di identificazione I-7608, in località Buccella, Vigevano (PV) il 14 febbraio 2021.

Raccomandazione ANSV-2/39-21/1/A/23

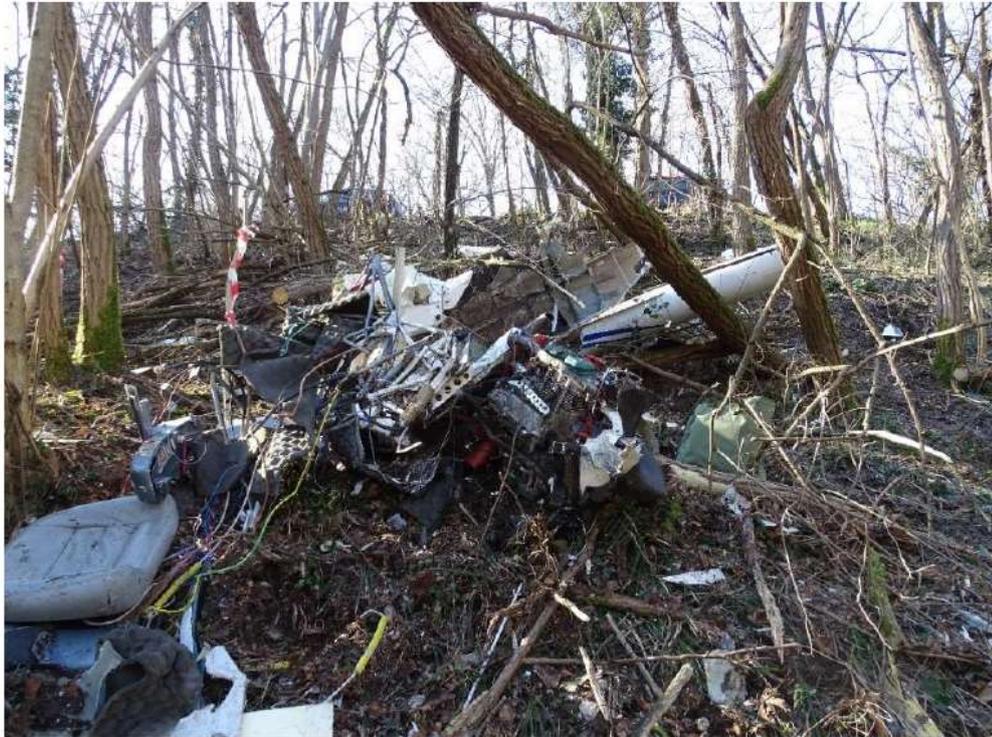
Primo piano del relitto.

Motivazione: il Seamax-22 marche I-7608 anfibo è precipitato a seguito del distacco di una semiala. L'analisi al microscopio elettronico a scansione ha evidenziato la presenza di corrosione in corrispondenza del tubolare orizzontale in alluminio, al quale è vincolato l'attacco inferiore dell'asta di controventatura. In alcune aree la corrosione è risultata passante attraverso lo spessore del tubo. Le aree di corrosione risultavano di maggiore estensione sulla superficie di rottura relativa al lato destro del tubo, lato dove si è verificata la separazione della semiala. A seguito di ispezioni straordinarie effettuate, in Italia, dai proprietari di Seamax M-22 dopo l'incidente occorso all'I-7608, sono stati riscontrati due casi di rotture della barra orizzontale di alluminio costitutiva della centina alla quale sono vincolate le aste di controventatura. Tali fratture sarebbero risultate localizzate in corrispondenza dei fori ove risiedono le viti di fissaggio delle piastre di fissaggio delle aste di controventatura. Una completa ed agevole ispezione di tale area è resa complicata, se non impossibile, a causa della presenza della carenatura in fibra di vetro. Alcuni fenomeni di corrosione generandosi all'interno del tubolare potrebbero non essere visibili da una ispezione visiva esterna, ma richiedono controlli mirati.

1. riconsideri la validità della soluzione adottata per la realizzazione della centina, attualmente composta da una struttura mista ottenuta utilizzando un tubolare di alluminio congiuntamente a fibra di vetro e di fibra di carbonio, in particolare alla luce della insorgenza di fenomeni di corrosione dovuti ad esposizione ad acqua salata;
2. richiami l'attenzione dei proprietari di aeromobili Seamax M-22 in ordine alla necessità di un controllo straordinario della integrità della struttura, anche al fine di verificare lo stato del tubolare di alluminio della centina;
3. sviluppi un programma di manutenzione che sia realmente idoneo a monitorare lo stato dei componenti strutturali, quali la centina in questione, prima che l'integrità possa essere compromessa, prevedendone eventualmente la sostituzione a cadenze calendariali o sulla base di cicli prestabiliti.
