**INCIDENTE**  
**Elicottero Schweizer 269C marche I-MAGB**

<b>Tipo di aeromobile:</b> Schweizer 269C.	<b>Marche di immatricolazione:</b> I-MAGB.	<b>Data:</b> 30.12.2000 <b>Ora:</b> 14.45 UTC circa.	
<b>Natura del volo:</b> aviazione commerciale.	<b>Persone a bordo:</b> due (pilota e passeggero).	<b>Luogo dell'evento:</b> aeroporto Modena Marzaglia (LIPM).	
<b>Danni all'aeromobile:</b> danneggiamenti sostanziali.	<b>Lesioni a persone:</b> nessuna.	<b>Altri danni:</b> nessuno.	
<b>Personale di volo (Pilota)</b>			
<b>Età:</b> 45 anni	<b>Titoli aeronautici:</b> in corso di validità.	<b>Visita medica:</b> in corso di validità.	<b>Esperienza di volo:</b> 2.156h totali, 13h 55' sul tipo di elicottero nell'ultimo mese.
<b>Aeromobile</b>			
<b>Documenti:</b> in corso di validità.		<b>Controlli manutentivi:</b> in regola.

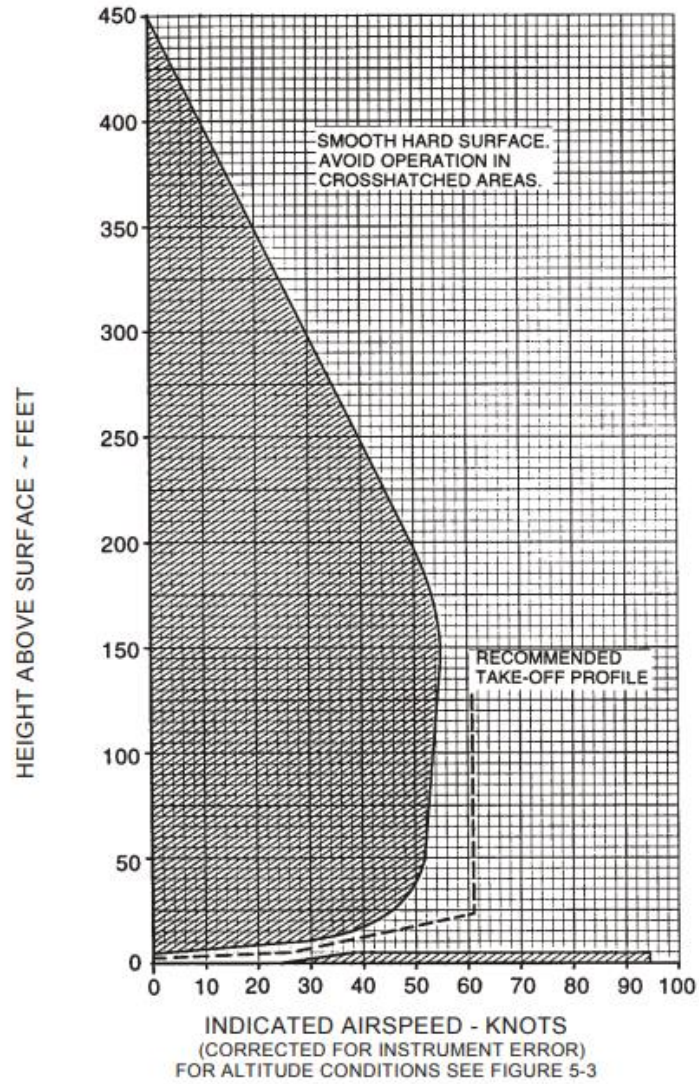
Figura 1: diagramma altezza-velocità

Si evidenzia che il manuale di volo dell'elicottero oggetto della presente relazione raccomanda di non effettuare decolli con bassa velocità traslazionale, in quanto questo renderebbe meno probabile una esecuzione senza conseguenze della procedura di emergenza prevista per la *engine failure – altitude above 7 ft and below 450 ft*.

Si ritiene pertanto che il decollo ripido effettuato dal pilota abbia indotto/favorito il calo di potenza sperimentato quando quest'ultimo era all'interno dell'area per la quale il manuale di volo raccomanda di non operare.
