RELAZIONE D'INCHIESTA

INCIDENTE
occorso all'aeromobile
Airbus A319, marche di identificazione G-DBCA
turbolenza severa durante la discesa
03 gennaio 2018

L'incidente è occorso il 3 gennaio 2018, alle ore 14.54' UTC (15.54' locali), in prossimità della verticale del VOR di Saronno, ed ha interessato l'aeromobile tipo Airbus A319-131 marche di identificazione G-DBCA.

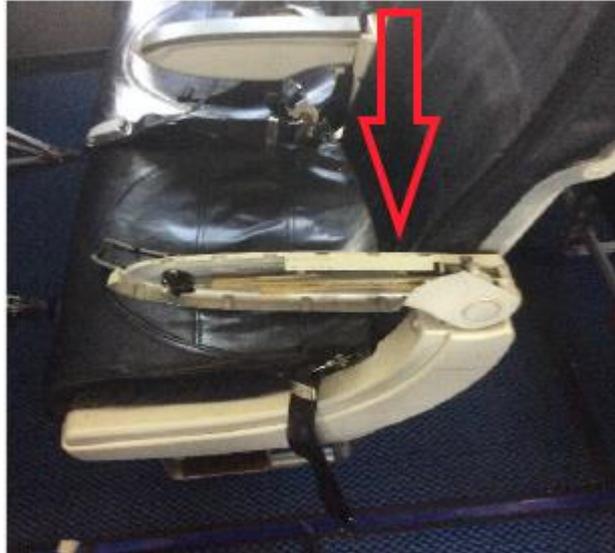
Sono stati registrati danni al bracciolo di un sedile (foto 1) e all'*Overhead Passenger Service* Unit posizionato in corrispondenza della fila 15/16 (foto 2).

Foto 1: bracciolo del sedile danneggiato.

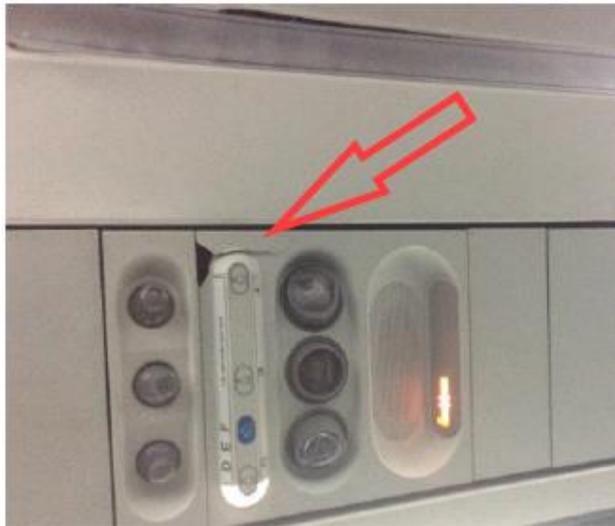
Foto 2: overhead passenger service unit danneggiata.

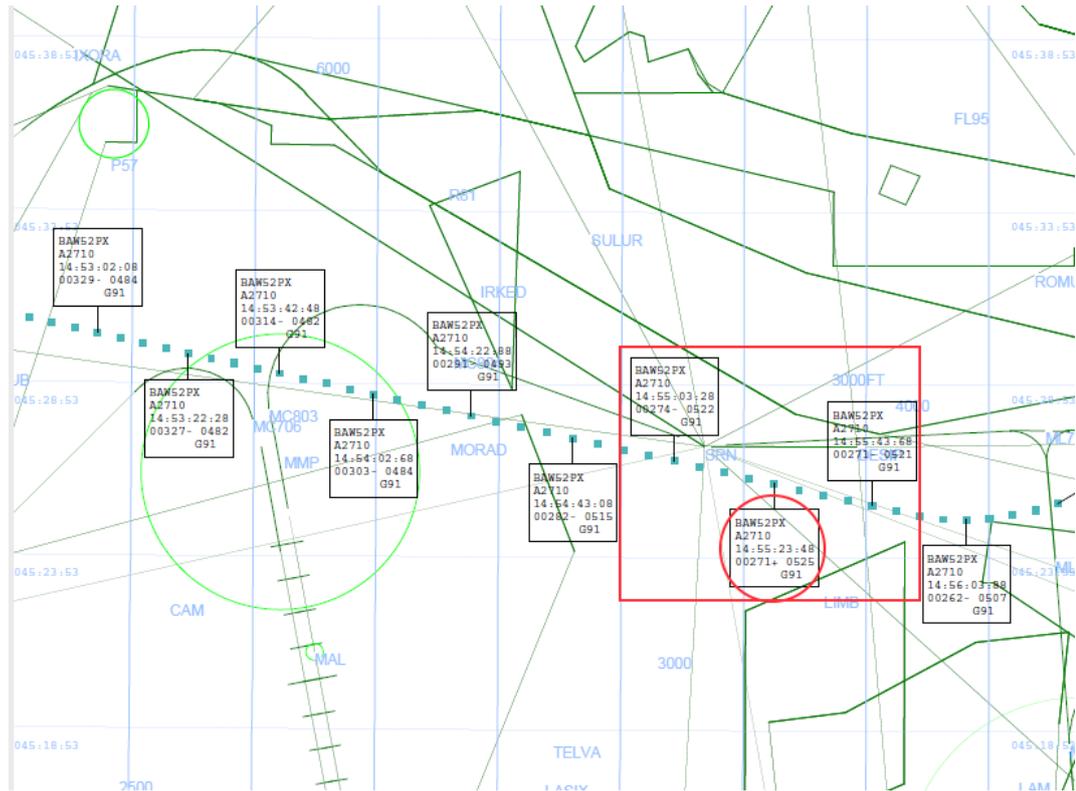
Figura 11: grafico radar della traccia di volo (nominativo BAW52PX): nel quadrato rosso l'area dell'incontro di turbolenza grave, nel cerchio rosso un'indicazione di salita positiva.

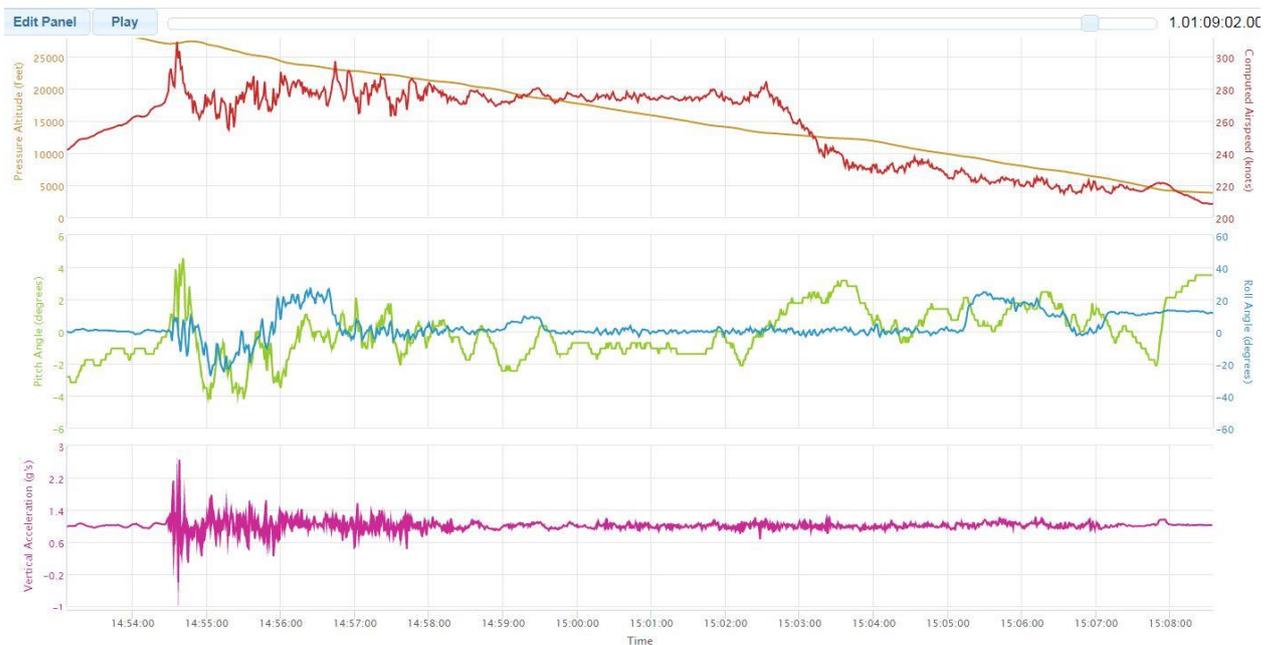
- L'accelerazione sull'asse verticale (VRTG) variava tra -1.20 G and +2.76 G (massima variazione VRTG pari a +3.96 G in un secondo – figure 15, 16 e 17).

Figura 15: dati sull'accelerazione dal FDR.

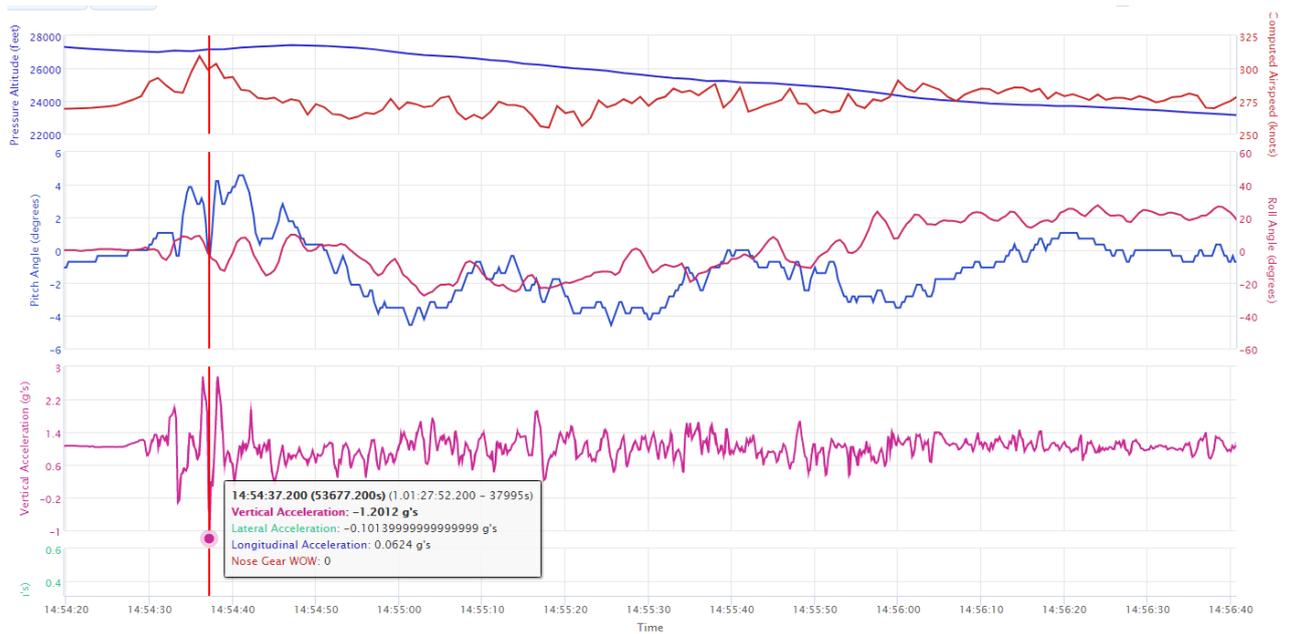
Figura 16: 14.54'37" accelerazione verticale negativa massima (-1,2 G) dal FDR.

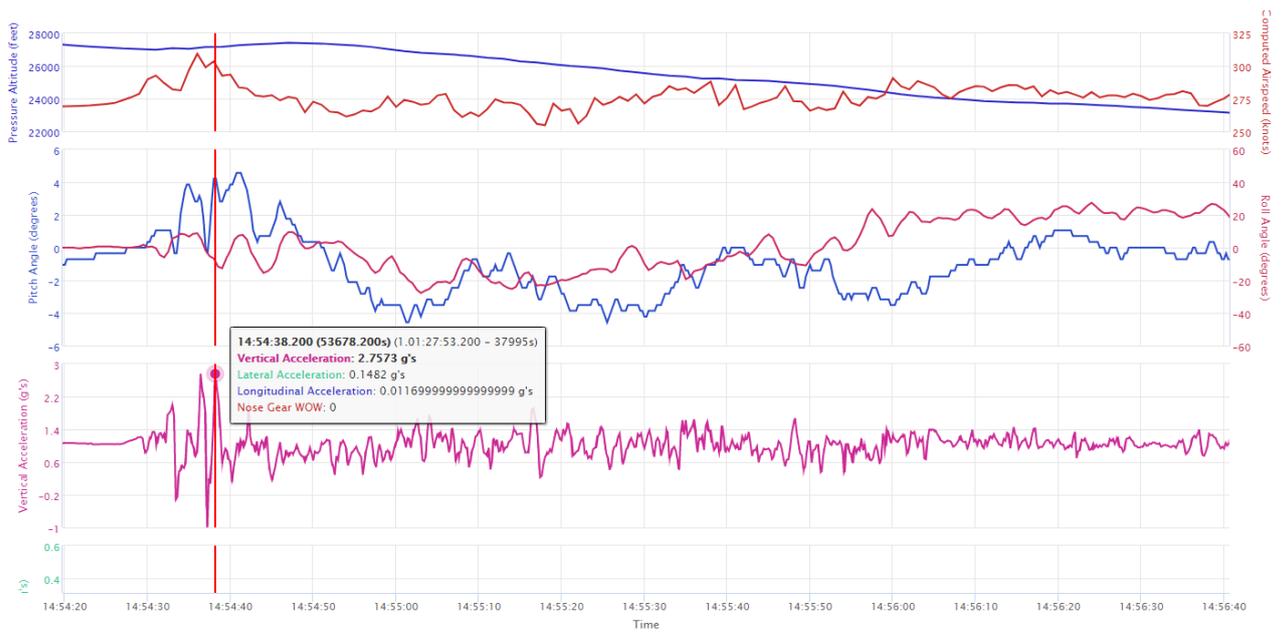
Figura 17: 14.54'38" accelerazione verticale positiva massima (+ 2.76 G) dal FDR.

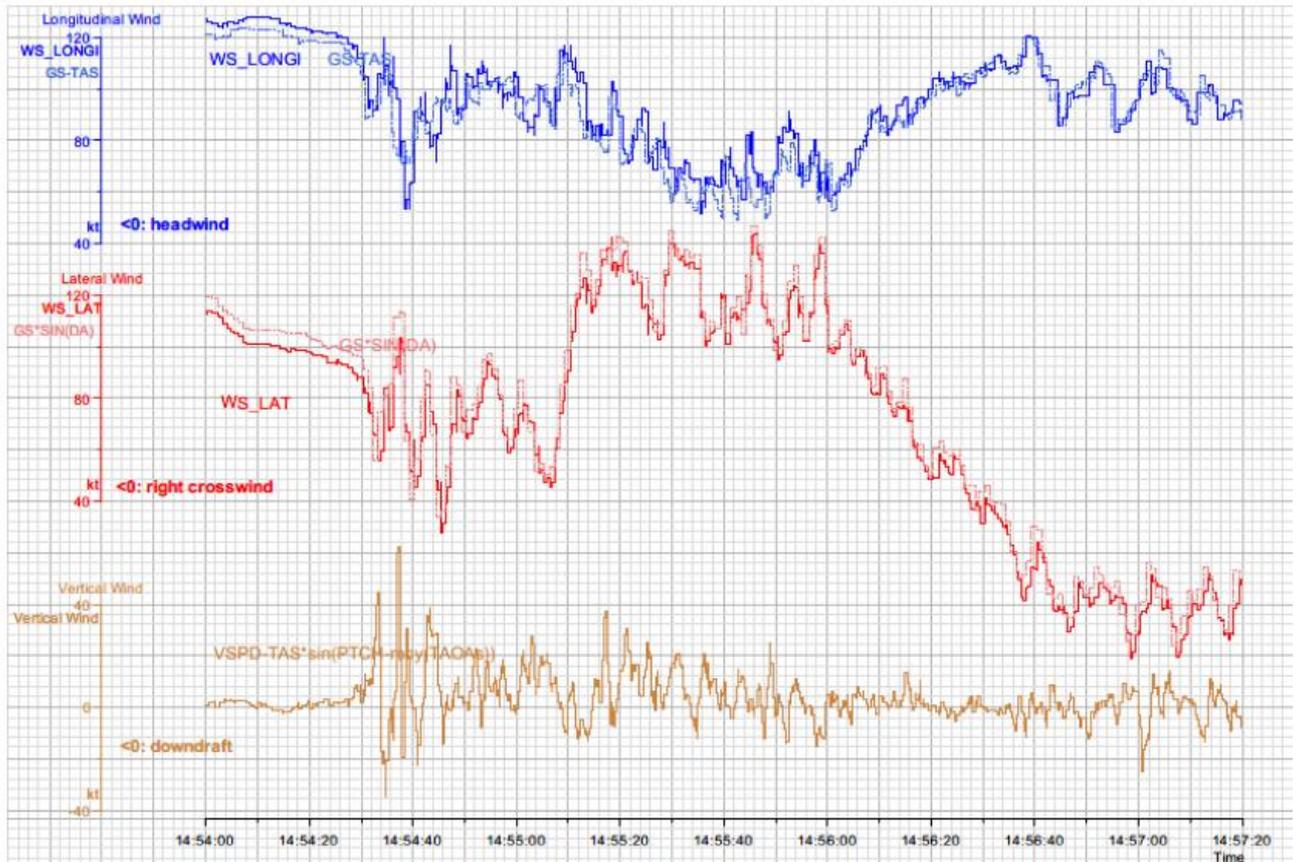
- La componente longitudinale del vento ha oscillato tra 124 kt e 51 kt in coda con una brusca variazione da 110 kt a 53 kt in 2 secondi.

- La componente laterale del vento ha oscillato tra (-) 9 kt al traverso sinistro e (+)145 kt al traverso destro
- La componente verticale del vento ha oscillato tra (-) 34 kt *downdraft* to (+) 63 kt *upward* con una brusca variazione tra (+) 63 kt *upward* a (-) 19 kt *downdraft* in 1 secondo.

Figura 18: dati del vento longitudinale, laterale e verticale dal FDR.
