RELAZIONE D'INCHIESTA

INCIDENTE
occorso all'aeromobile
Eurocopter AS350 B3 marche di identificazione **I-CMSZ**,
in località **Castelrotto (BZ)**,
21 maggio 2016

Eurocopter AS350 B3 marche I-CMSZ

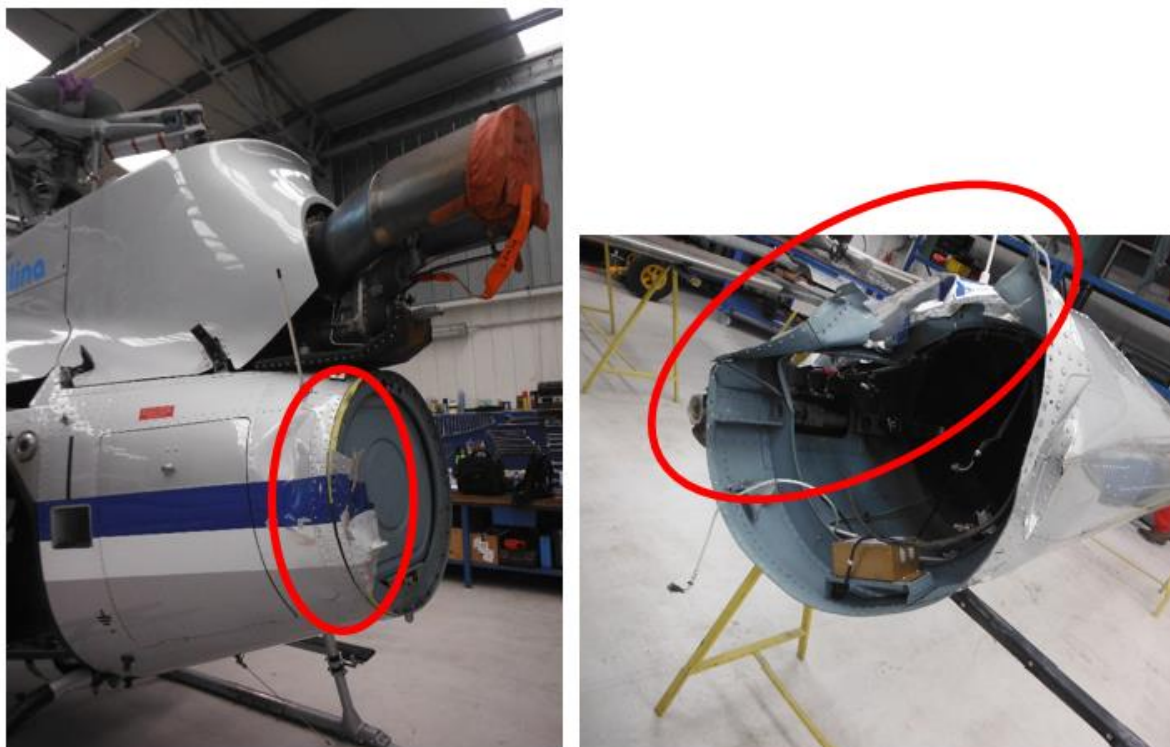
Foto 1: particolare dei danni al cono di giunzione tra la carlinga ed il trave di coda.

- Airbus Helicopters ha concluso che la cellula potesse essere ripristinata a seguito della sostituzione dei pattini di atterraggio, dei relativi montanti, del trave di coda e del cono di giunzione tra la cellula e il trave di coda (figura 4).
- Nonostante non si siano notati danni o deformazioni ai piani di coda, Airbus Helicopters ha raccomandato una ispezione visiva dei punti di attacco dopo 50 e 100 ore di volo.

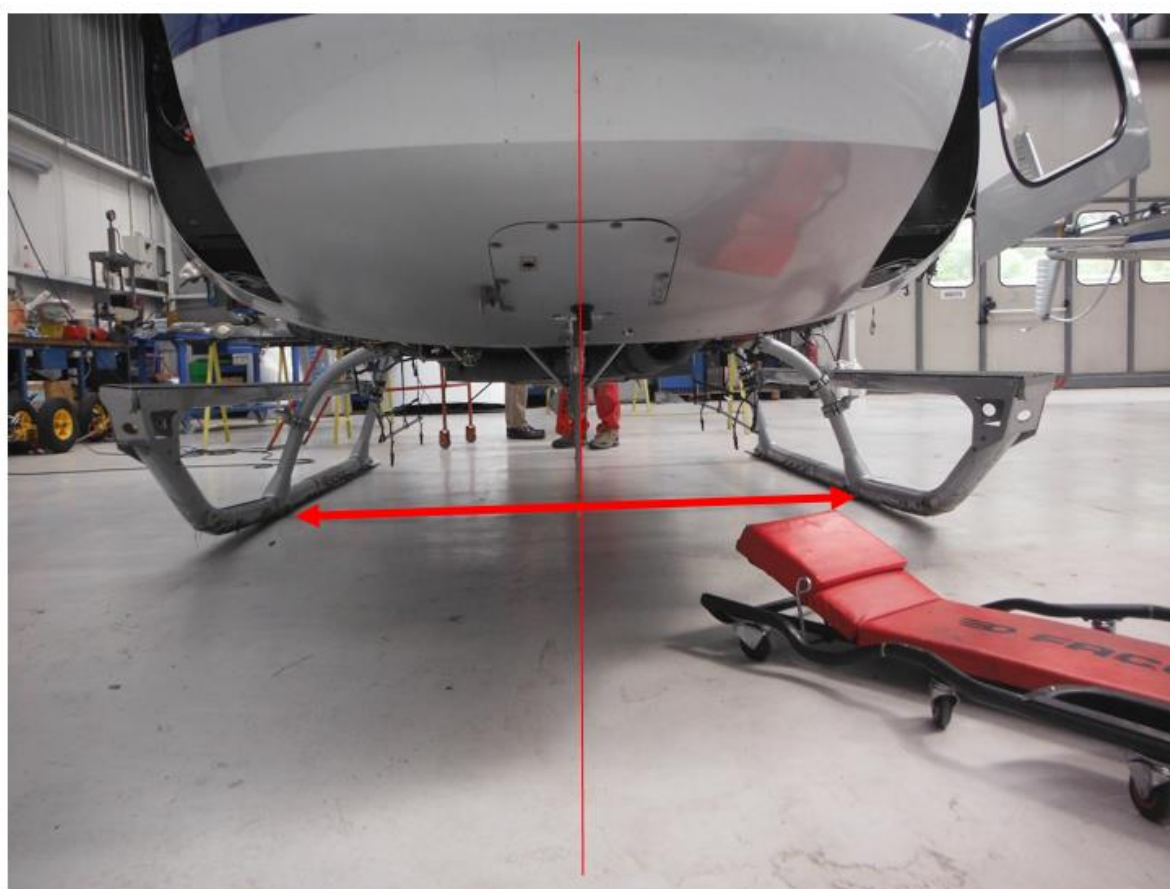
Foto 2: particolare dello svergolamento dei pattini dovuto all'urto con il terreno.

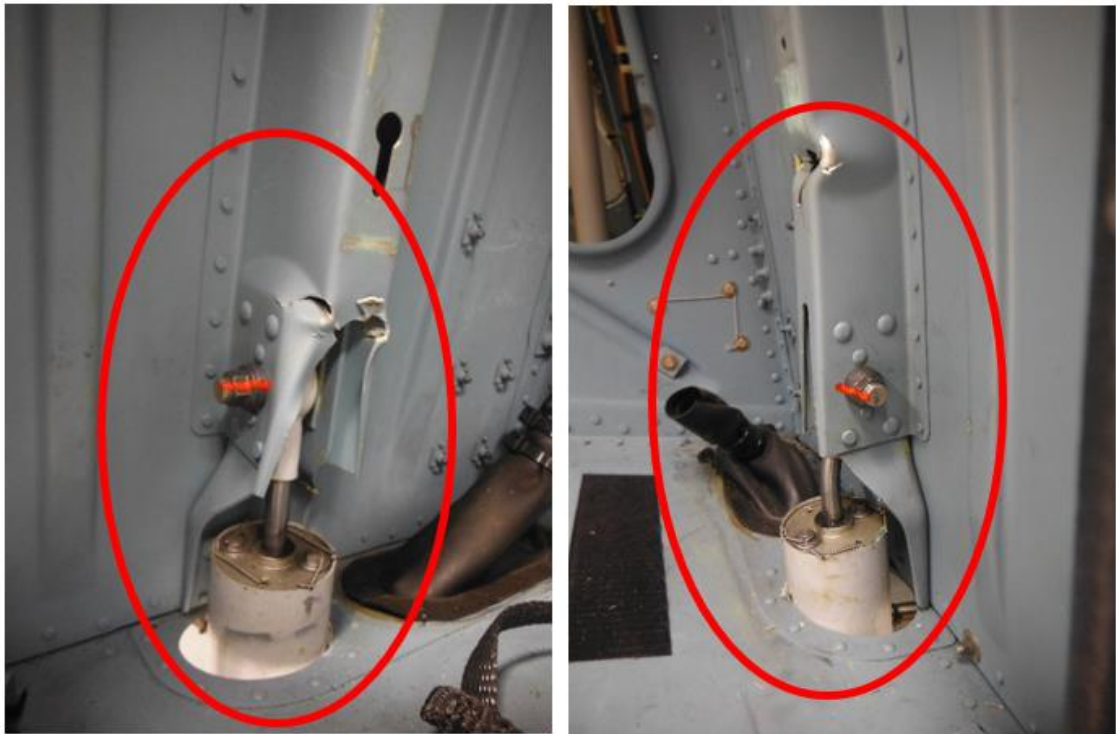
Foto 3: particolare dei danni subiti dagli *shock absorber* dell'elicottero.

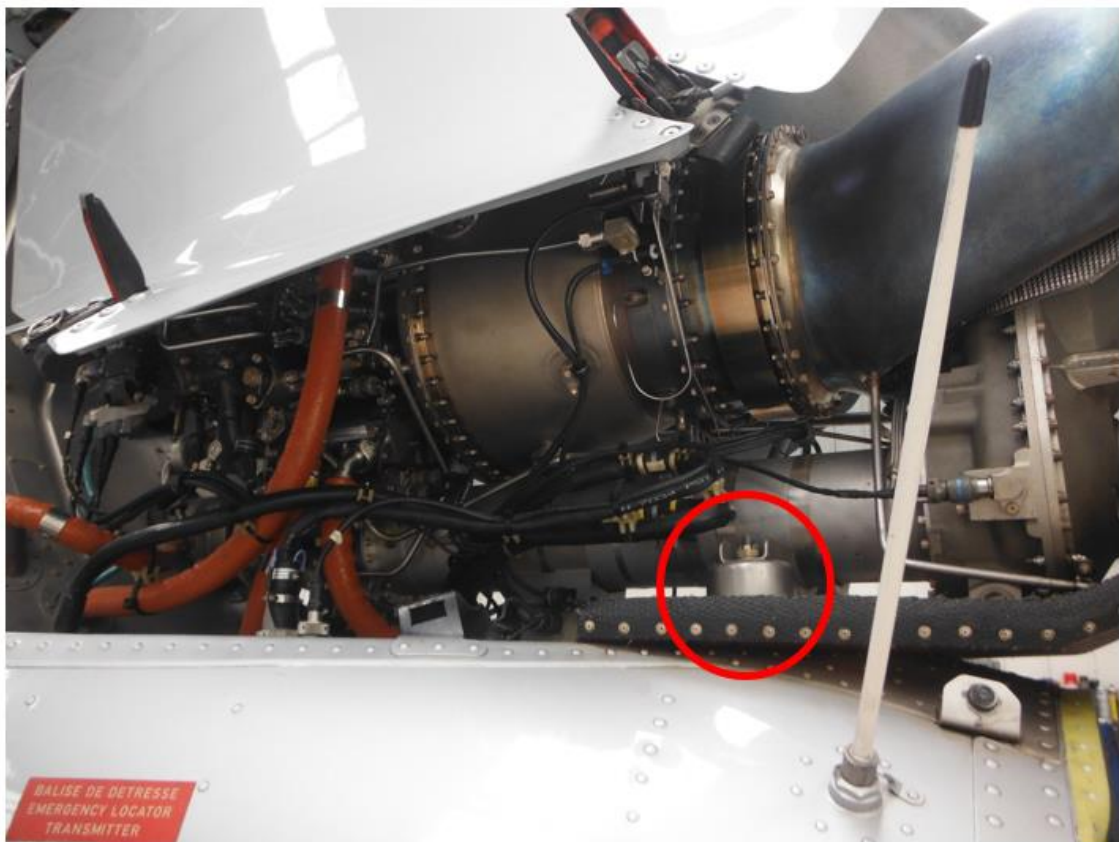
Foto 4: particolare dei danni subiti dai sostegni del vano motore.

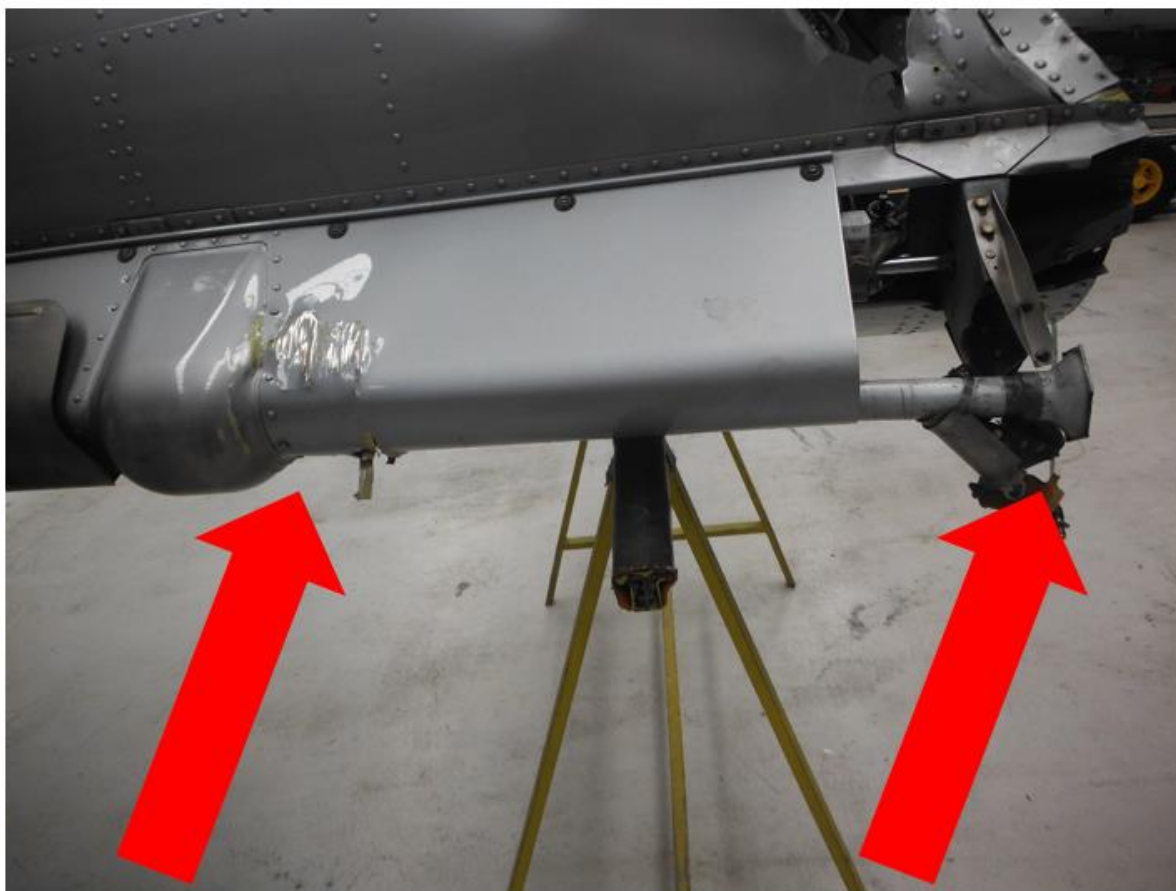
Foto 5: particolare dei danni all'albero di trasmissione del moto al rotore di coda.

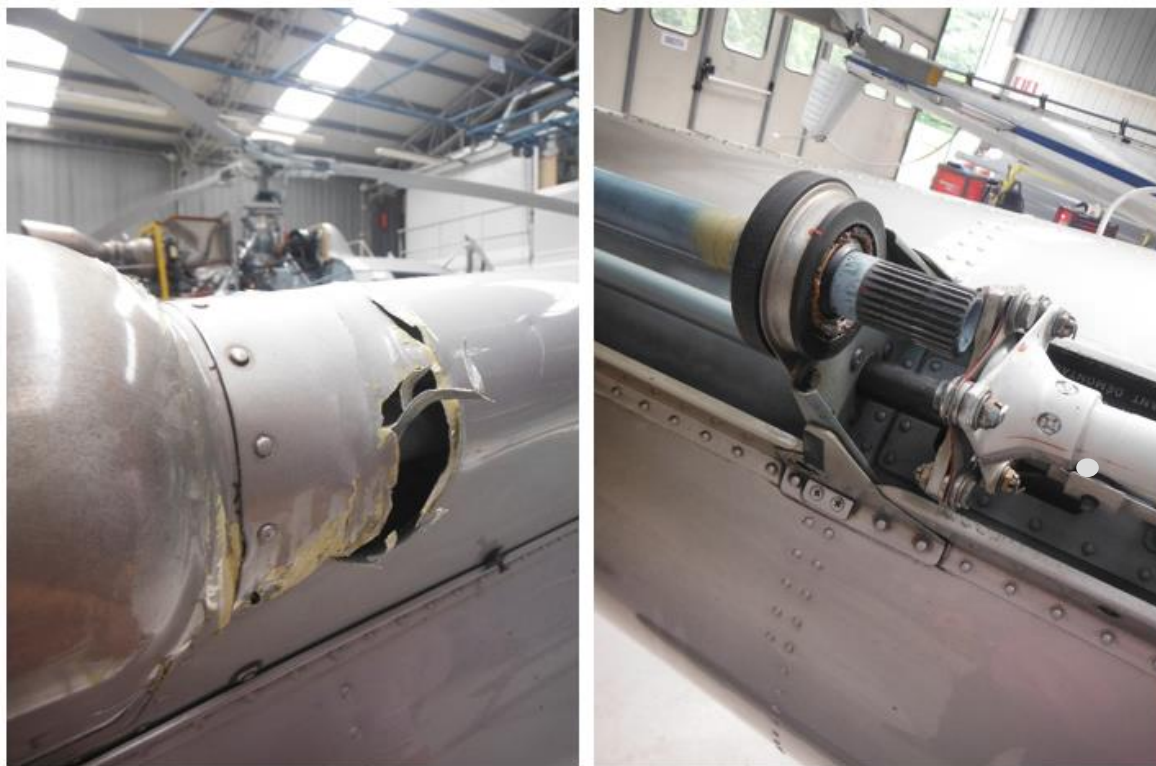
Esercente dell'aeromobile	Elitellina srl, Sondrio (SO).
Natura del volo	Trasferimento operativo a seguito di attività di riprese video.
Persone a bordo	Due: un pilota e un tecnico di volo.
Danni all'aeromobile	<p>Nonostante l'elevata velocità di discesa con cui l'elicottero ha urtato il terreno, i danni strutturali sono risultati relativamente limitati. In particolare, si è riscontrato:</p> <ul style="list-style-type: none">– la separazione del troncone di coda, diretta in senso orario per oltre 90 gradi quasi parallela al terreno (foto 1¹);– la deformazione di entrambi i pattini in maniera quasi simmetrica (leggermente superiore a dx) (foto 2);– la deformazione degli <i>shock absorber</i> di entrambi i lati, che hanno superato il fondo corsa (foto 3);– la deformazione dei sostegni motore (foto 4);– rottura dell'albero di trasmissione del moto al rotore di coda all'altezza della prima flangia (foto 5);– la deformazione della seconda flangia dell'albero di trasmissione al rotore di coda, che è entrato in contatto con il carter danneggiandolo (foto 6).

Foto 6: particolare dei danni al carter ed all'albero di trasmissione del moto al rotore di coda.

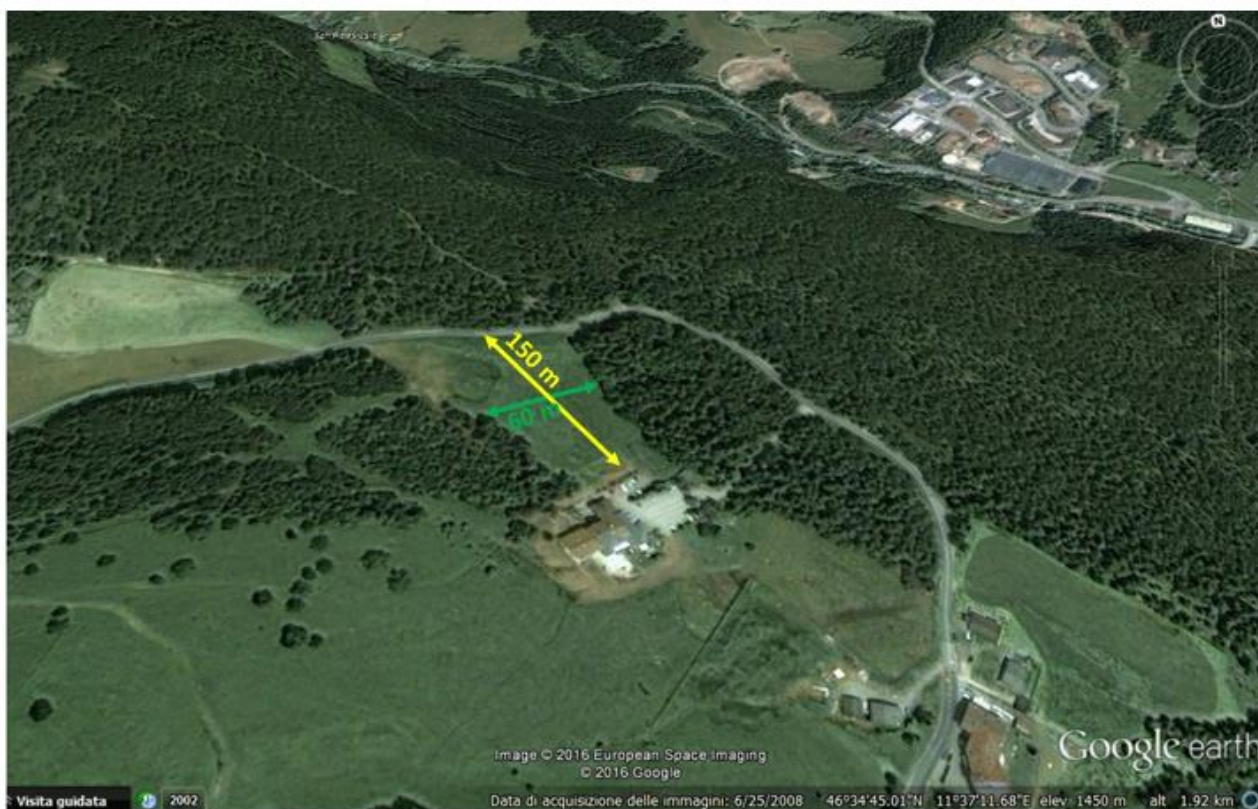
La zona dell'incidente era costituita da una ampia radura (150 m x 60 m) su un altopiano a circa 1500 m di elevazione, delimitata da una strada a nord, da alberi d'alto fusto a nord, est ed ovest e da basse costruzioni a sud-est (figura 1).

Figura 1: zona di atterraggio dell'elicottero.

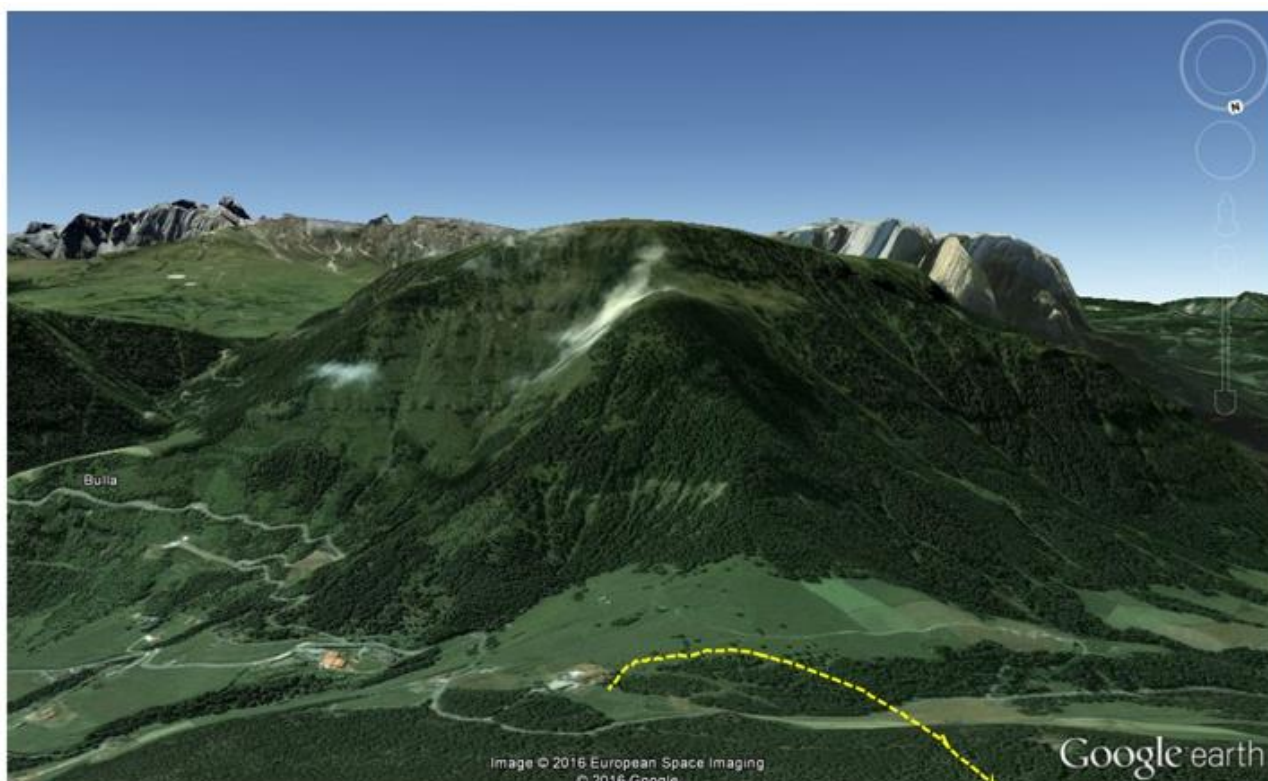
Il sentiero di avvicinamento finale eletto dal pilota prevedeva il superamento di una collina leggermente più alta ed una linea elettrica (figura 2), che lo costringeva a rimanere ad una quota di almeno 50 ft rispetto al punto di atterraggio.

In particolare, la decisione del pilota di seguire una rotta di avvicinamento che non consentiva la discesa se non dopo il superamento della collina e della linea elettrica, ha portato l'elicottero ad iniziare la stessa da una quota rilevante, che necessitava di una discesa ripida per l'atterraggio, condizione quest'ultima che ha generato il fenomeno dell'anello vorticoso.

Figura 2: ricostruzione della rotta di avvicinamento e degli ostacoli nella zona di atterraggio.

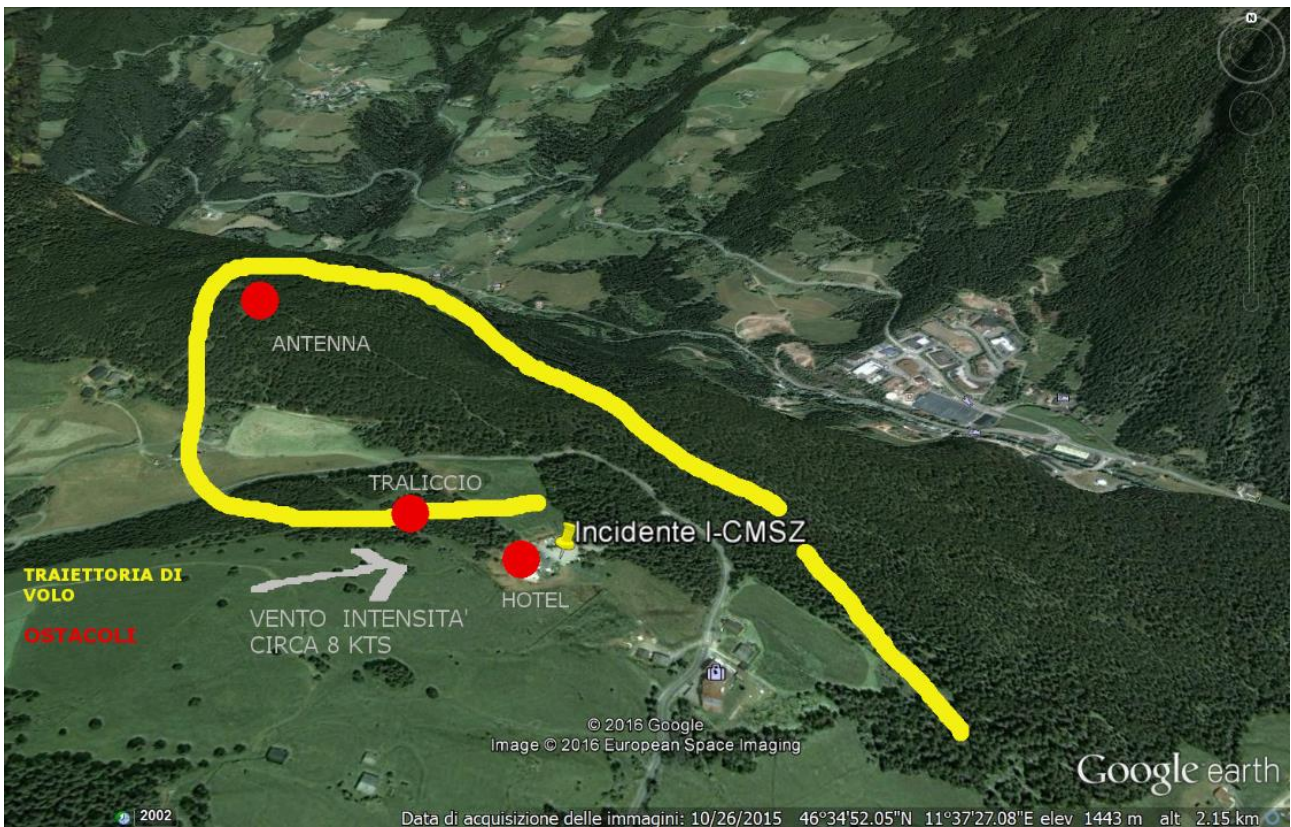
Il pilota ha inoltre prodotto una ricostruzione della rotta seguita per l'avvicinamento che è riportata nella figura 3.

Figura 3: ricostruzione della traiettoria di avvicinamento prodotta dal pilota.

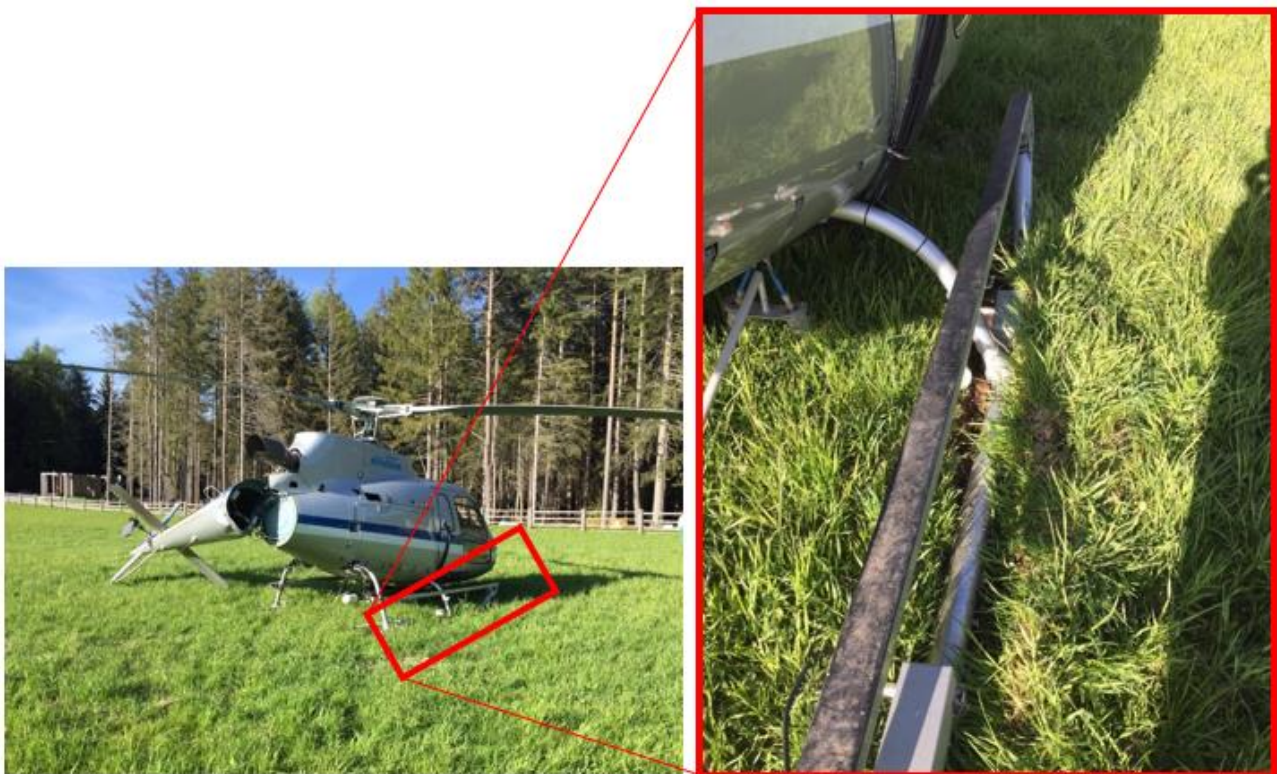
Dall'analisi delle tracce al suolo si è potuto rilevare il punto di impatto dei pattini con il suolo e l'energia assorbita dal terreno soffice che ha mitigato le conseguenze dell'atterraggio pesante (foto 7).

Foto 7: danni all'elicottero e particolare del punto di atterraggio.

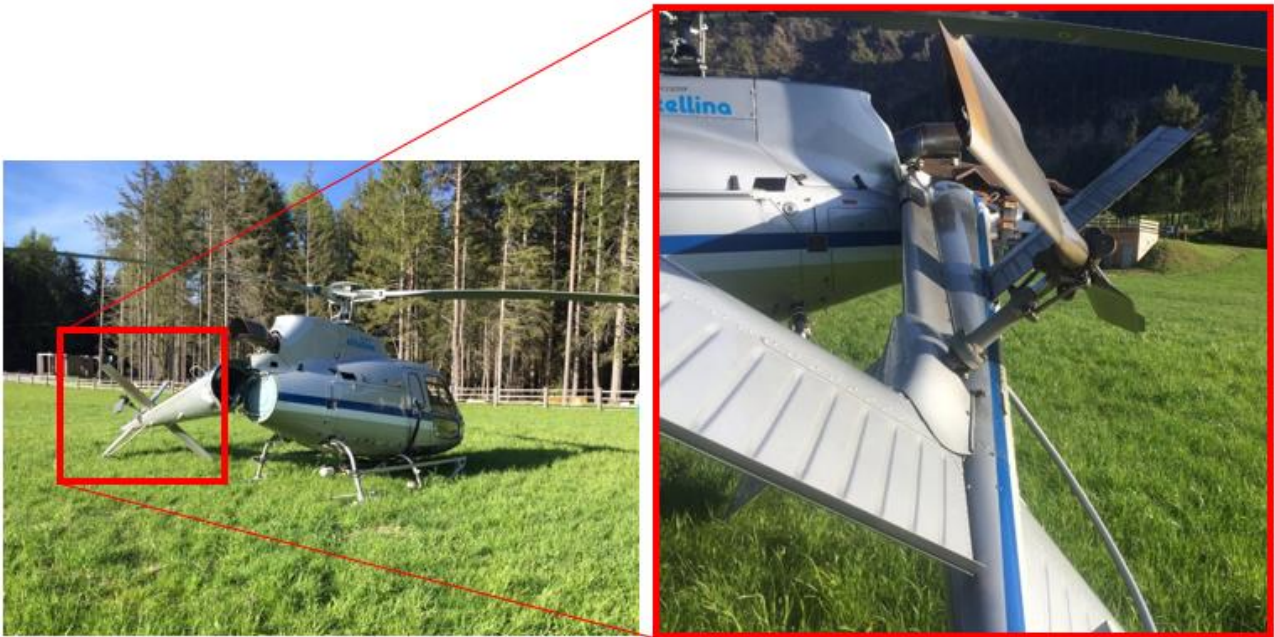
Il trave di coda, seppure diveltosi dal corpo dell'elicottero per gran parte della sezione, è rimasto sollevata ed è solo in minima parte entrato in contatto con il suolo.

Peraltro, essendosi staccato l'albero di trasmissione del moto al rotore di coda, quest'ultimo risultava praticamente fermo al momento dell'urto e rialzato rispetto al terreno (foto 8).

Foto 8: posizione dell'elicottero immediatamente dopo l'incidente e particolare del rotore di coda.

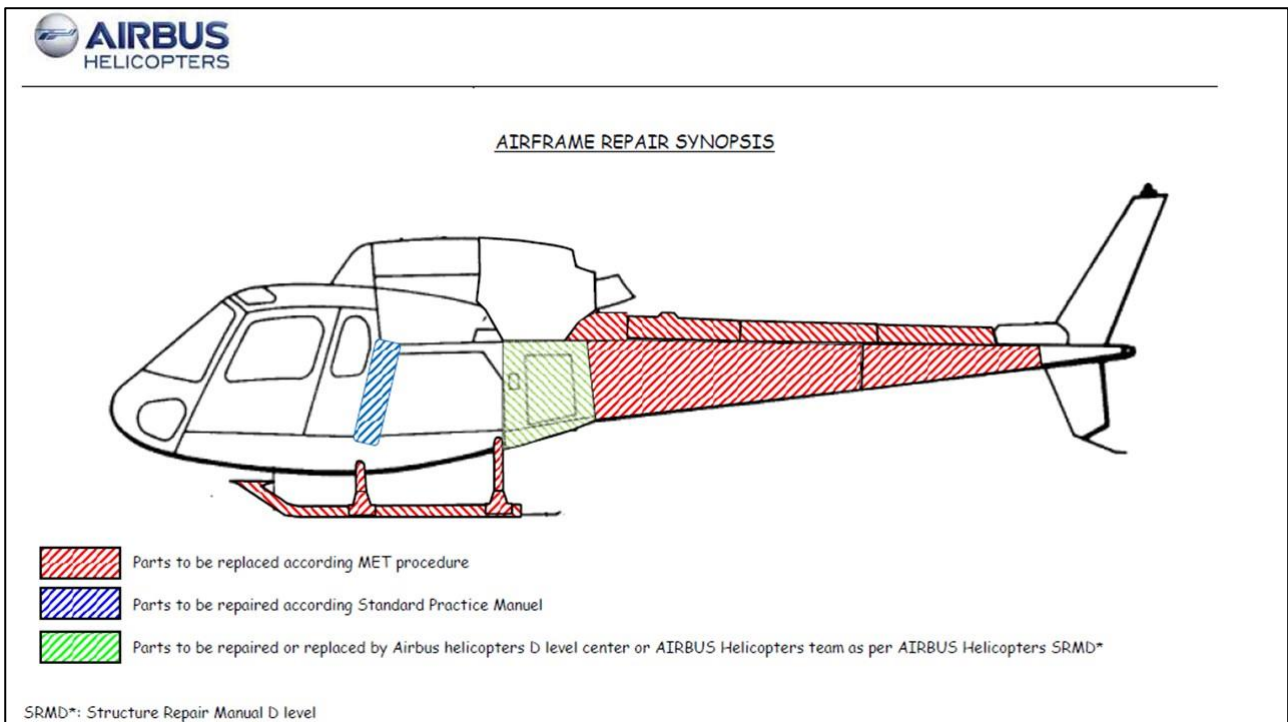
Figura 4: Indicazione delle aree danneggiate riscontrate da Airbus Helicopters. Immagine tratta dall'Airbus Helicopters Investigation Report.

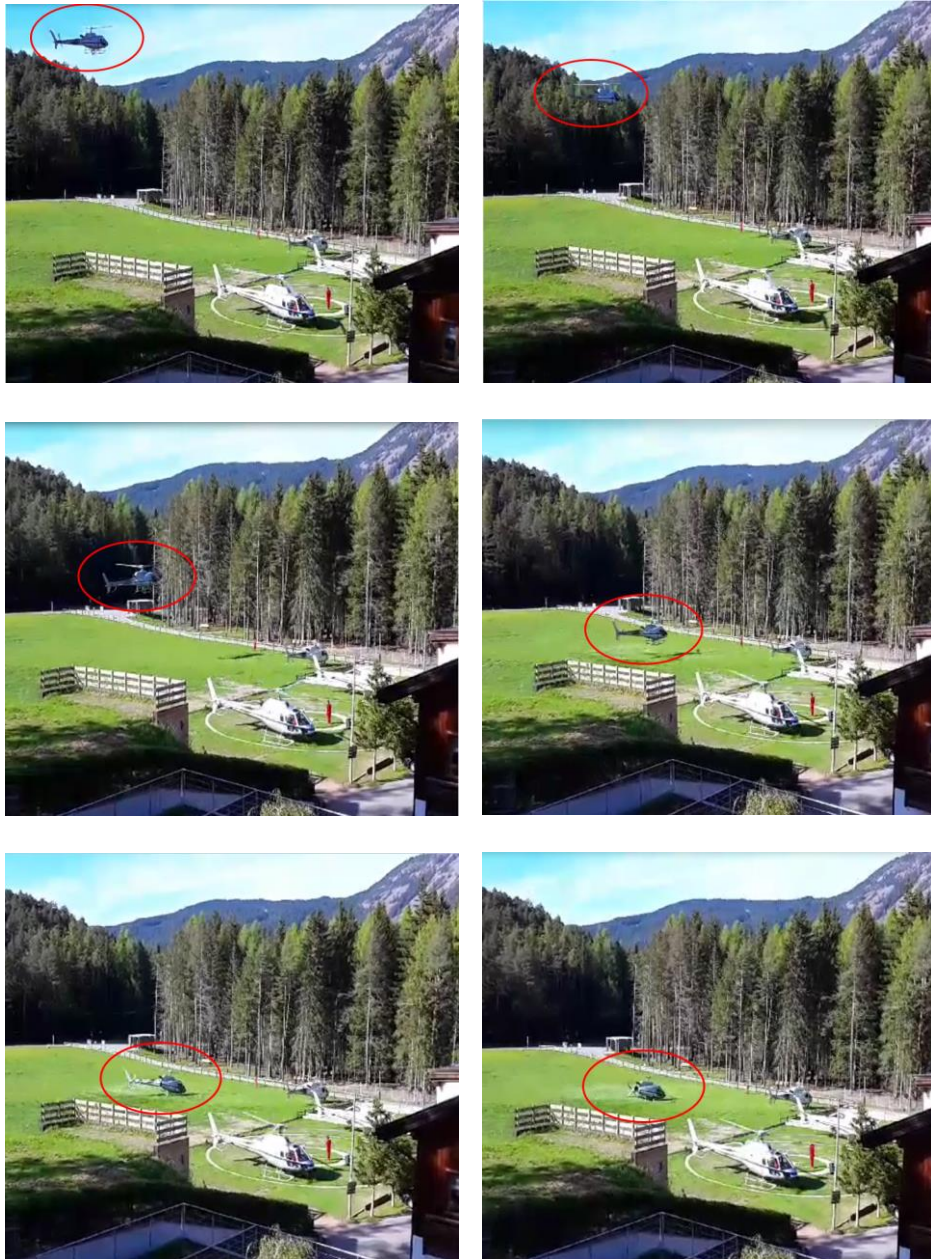
Dallo stesso filmato si apprezza una discesa dell'elicottero ad un rateo di discesa elevato ed un impatto violento con il terreno (sequenza foto 9).

Il pilota ha impostato un profilo di avvicinamento all'atterraggio tale da creare inavvertitamente condizioni favorevoli alla generazione del fenomeno dell'anello vorticoso, che ha generato un rateo di discesa non riducibile a causa della minima separazione dal suolo.

Foto 9: sequenza fotogrammi tratti dal video amatoriale consegnato all'ANSV in cui si notano gli effetti dell'anello vorticoso.
