INCIDENTE

Boeing 767-300 marche I-NDMJ

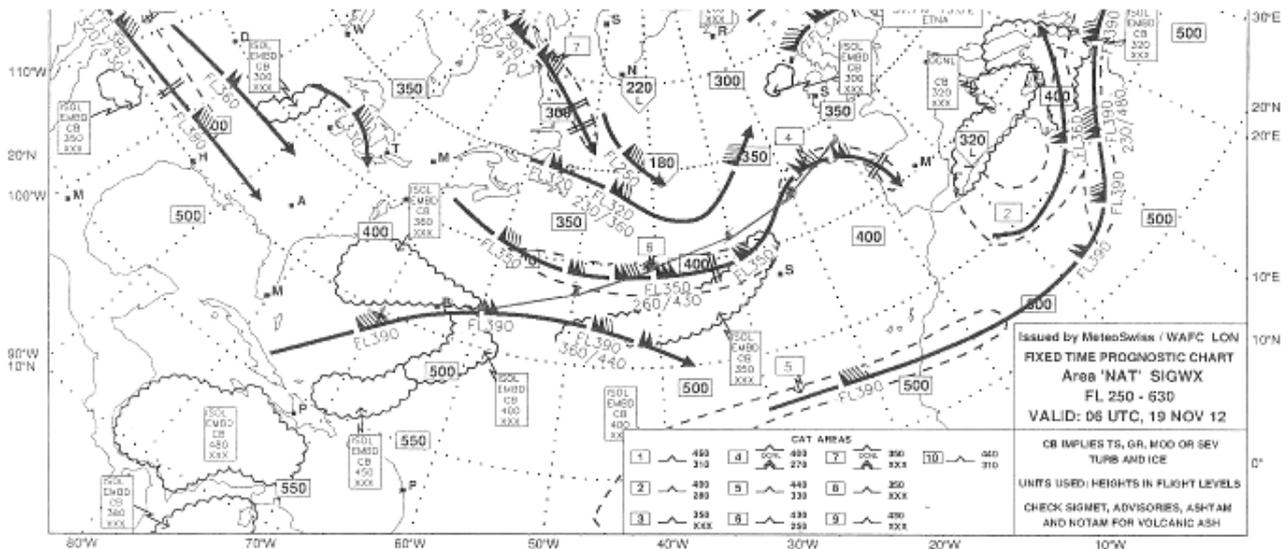
Dall'analisi della carta meteo significativa delle 06 UTC del 19 novembre 2012, la rotta volata dall'aeromobile appare interessare, al momento dell'evento, una corrente a getto (*jetstream*), che potrebbe avere effettivamente comportato la forte turbolenza incontrata, più precisamente "turbolenza in aria chiara" (CAT⁹). L'analisi di un'immagine satellitare delle 05:15 UTC pubblicata sul database del NOAA¹⁰, mostrava la formazione di nubi convettive a livelli di volo sottostanti la rotta volata dell'aeromobile.

Figura 1: Carta meteo significativa delle 06 UTC del 19 novembre 2012.

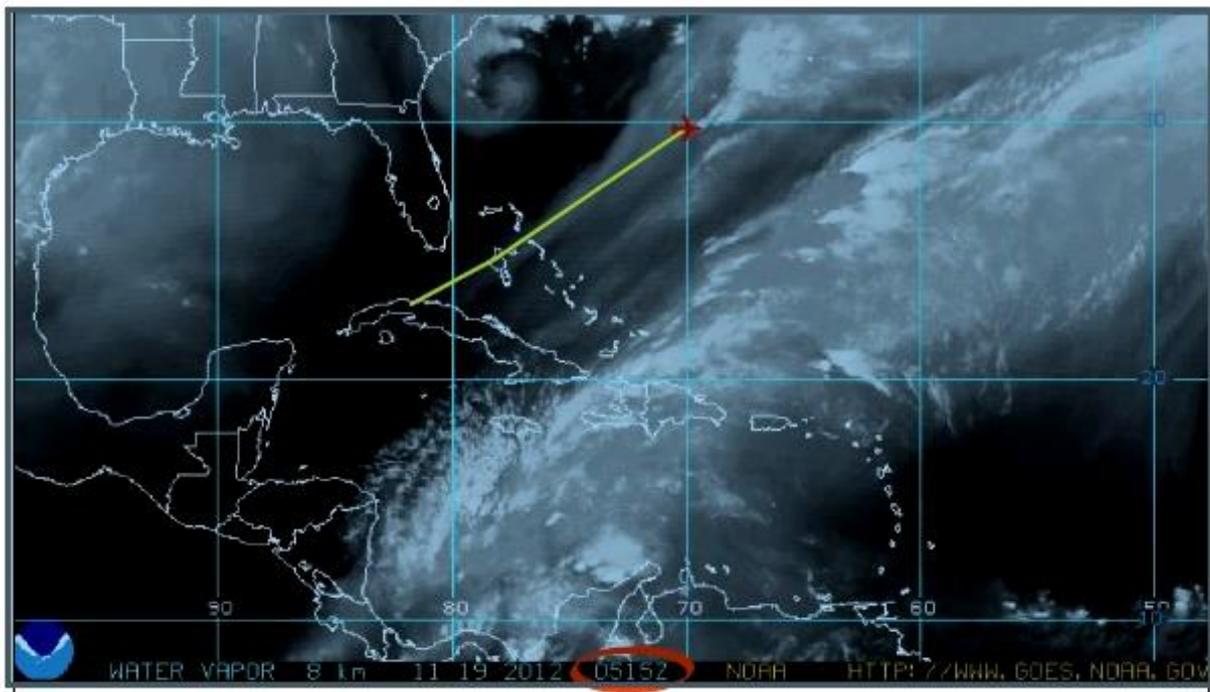
Infatti, nessun SIGMET⁸ riportava la turbolenza incontrata, né la stessa era stata riportata in volo da altri aeromobili nella stessa area interessata dal volo NO731. L'equipaggio di condotta durante il volo aveva selezionato il radar meteo sui monitor in modalità WX Radar-MAP, tuttavia, sui monitor non sono state fornite indicazioni di turbolenza poiché in presenza di movimenti di aria convettiva con basso tasso di umidità, non rilevabili dal WX Radar.

Figura 2: Immagine satellitare delle 05h 15' UTC pubblicata sul database del NOAA (Immagini satellite tratte dal *website* NOAA e posizione aeromobile da dati *Flight Data Monitoring*).
