RELAZIONE D'INCHIESTA

INCIDENTE
occorso all'aeromobile
H125 (AS350B3e) marche di identificazione I-LGLG,
San Martino, Sarentino, (BZ),
30 dicembre 2020

INCIDENTE
Elicottero H 125 (AS350B3e) marche I-LGLG

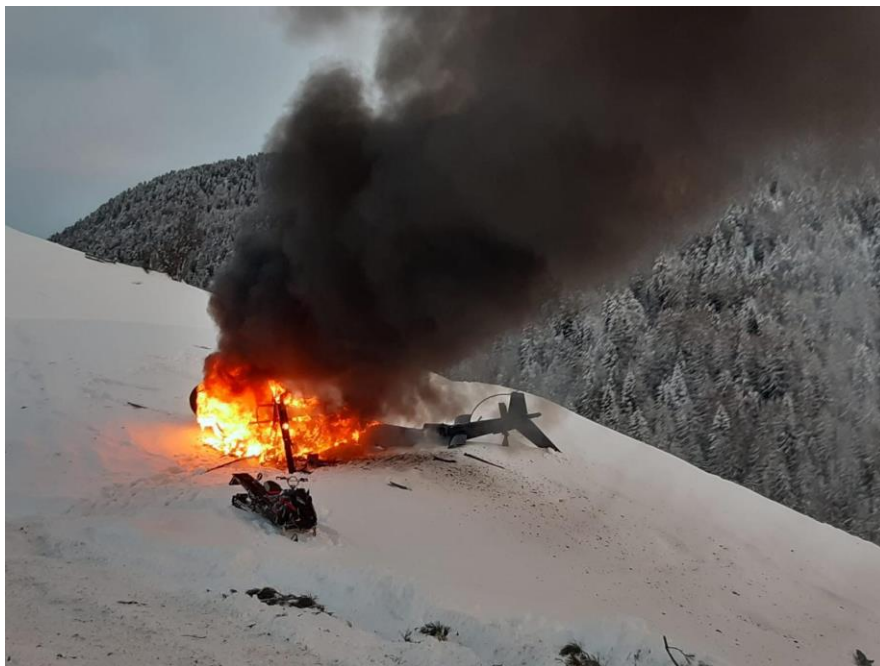
Foto 1: H125 (AS350B3e) marche I-LGLG durante l'incendio.

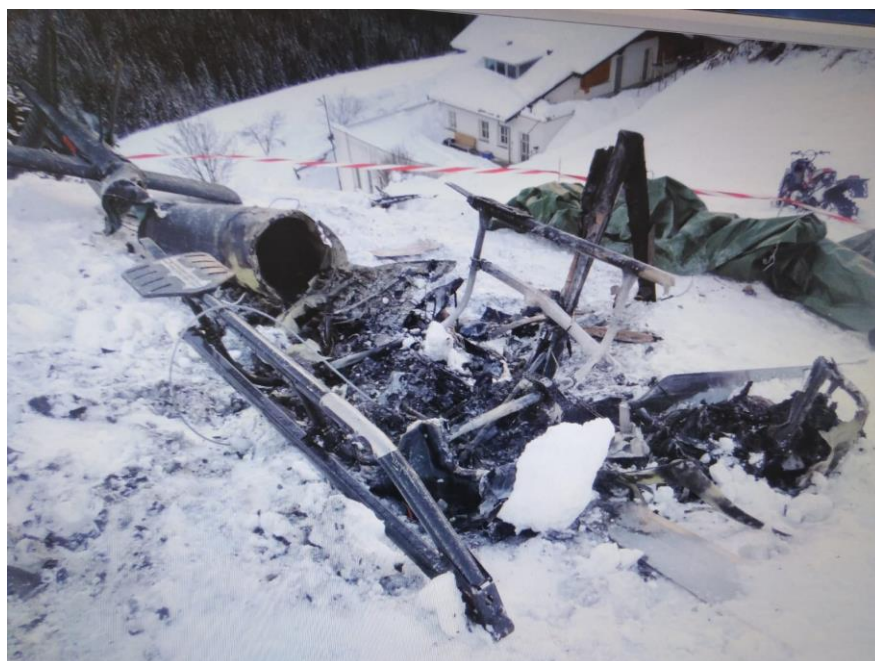
| Danni all'aeromobile | Distrutto (Allegato "A" - foto 2). |

L'incendio sviluppatosi ha indotto ingenti danni alla fusoliera dell'aeromobile. La trave di coda ha subito danneggiamenti limitati da urto (Allegato "A" - foto 2).

Foto 2: relitto dell'I-LGLG dopo l'incendio.

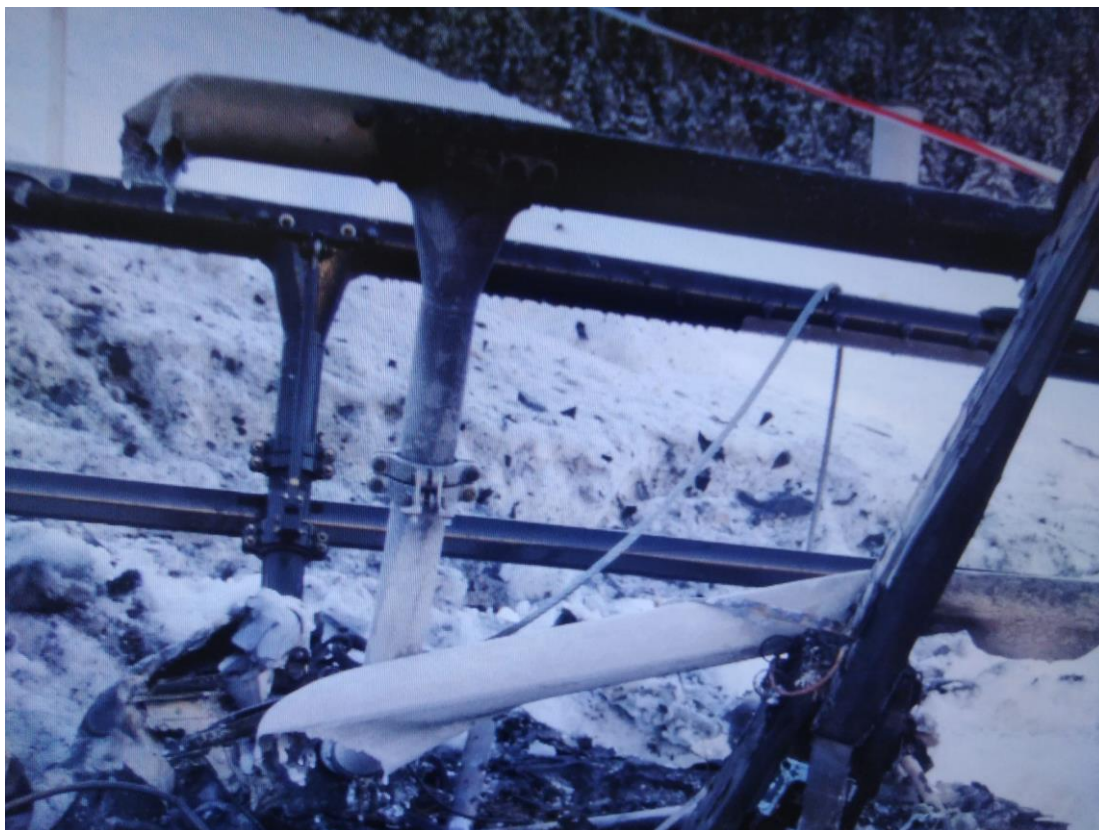
Poco distante dal relitto era posizionata una motoslitte (Allegato "A" - foto 1) la quale subito dopo l'incidente risultava agganciata ad un cavo metallico a sua volta collegato apparentemente in prossimità della trave anteriore del carrello a pattini (Allegato "A" - foto 3 e dettaglio in foto 4). In tale frangente si evidenzia come a causa delle limitazioni agli spostamenti dovute alla pandemia COVID-19 il sopralluogo operativo è stato effettuato a diverse settimane dall'incidente. All'atto del sopralluogo il cavo è stato trovato disconnesso dal relitto, che, nel mentre, era stato spostato in custodia in un hangar.

Le foto scattate dai primi accorsi sul luogo dell'incidente mostrano come il cavo a cui era agganciata la motoslitta era collegato direttamente alla struttura, tuttavia all'atto del sopralluogo operativo, avvenuto settimane dopo l'evento per via delle limitazioni agli spostamenti imposti dalla pandemia COVID 19, l'elicottero era stato spostato dal luogo dell'evento e trasportato in custodia in un hangar. In quella sede, il cavo è stato trovato staccato e, pertanto, il punto di ancoraggio originario non è stato univocamente individuato, ancorché sia ragionevolmente riconducibile a quanto rappresentato in Allegato "A" - figura 4, ovvero in corrispondenza di un punto di ancoraggio usato per vincolare la struttura del gancio baricentrico posta anteriormente a

Foto 3: cavo metallico collegato al carrello a pattini.

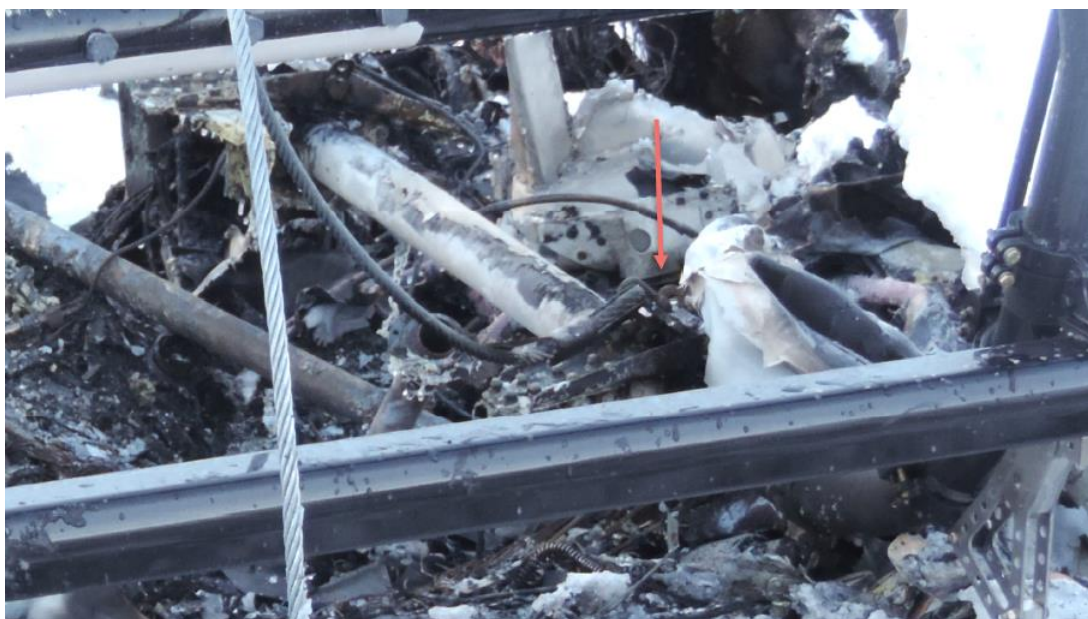
Foto 4: dettaglio della connessione.

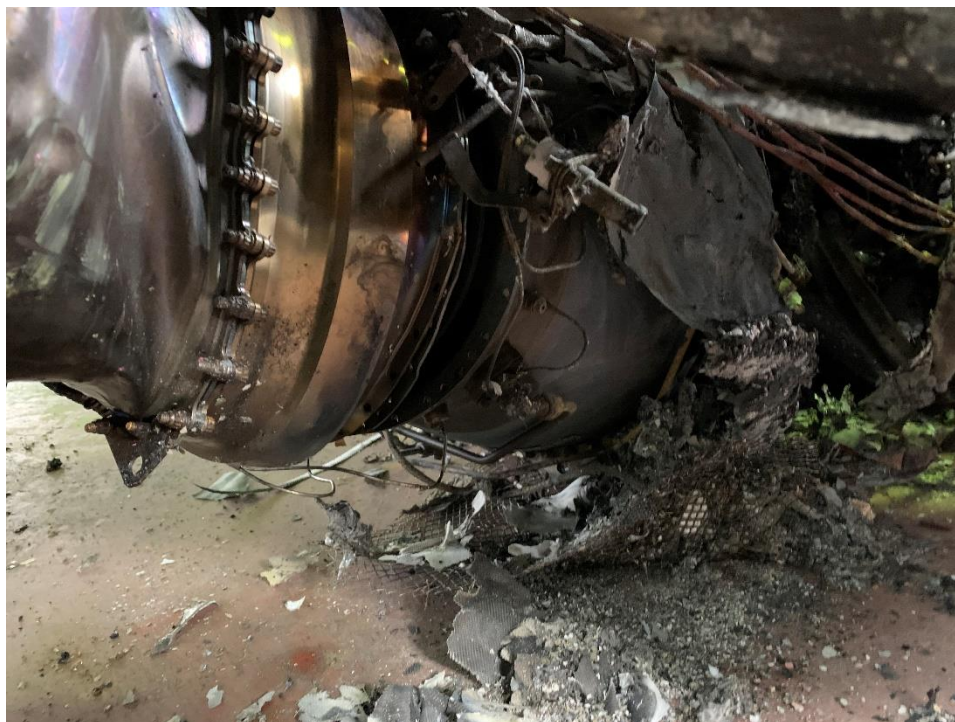
Le superfici di rottura relative alle linee di comando, laddove queste non erano più continue, apparivano con una morfologia delle rotture tipica di quelle avvenute per sovraccarico e, dunque, riconducibili a conseguenza dell'incidente. L'osservazione del motore e della trasmissione non ha evidenziato danneggiamenti non compatibili con la dinamica di impatto (Allegato "A" - foto 5).

Foto 5: condizioni esterne propulsore.

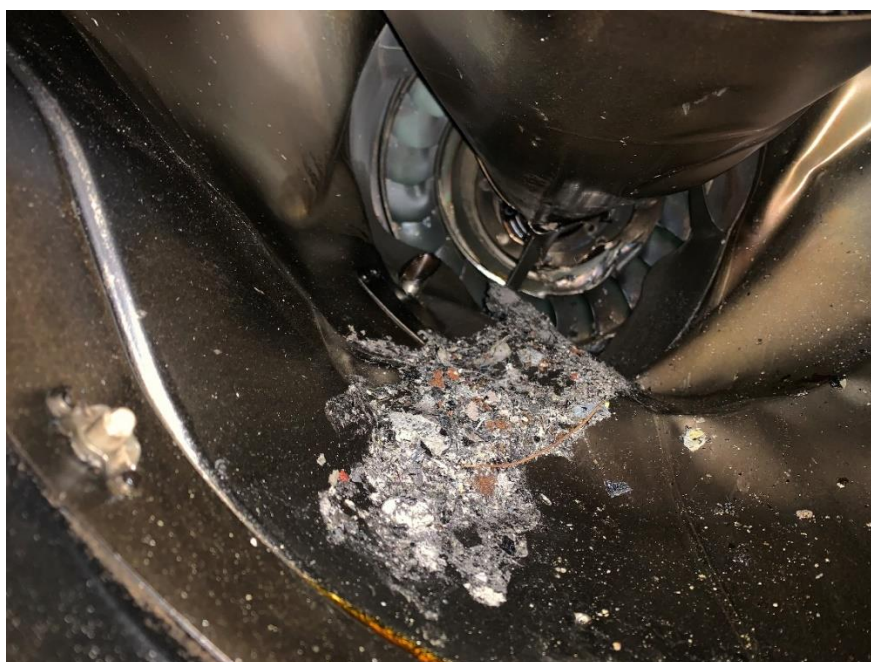
L'osservazione della turbina ha permesso di constatare come sia intervenuto il sistema di *blade shedding* (Allegato "A" - foto 6).

Foto 6: turbina, *blade shedding*.

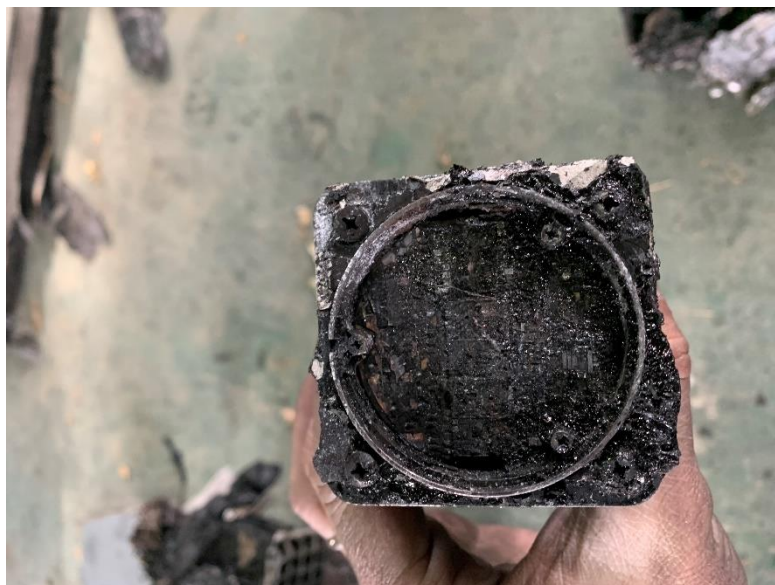
digitali. Tra questi è stato rinvenuto l'indicatore di carico associato al sistema di gancio baricentrico (Allegato "A" - foto 7).

Foto 7: indicatore di carico.

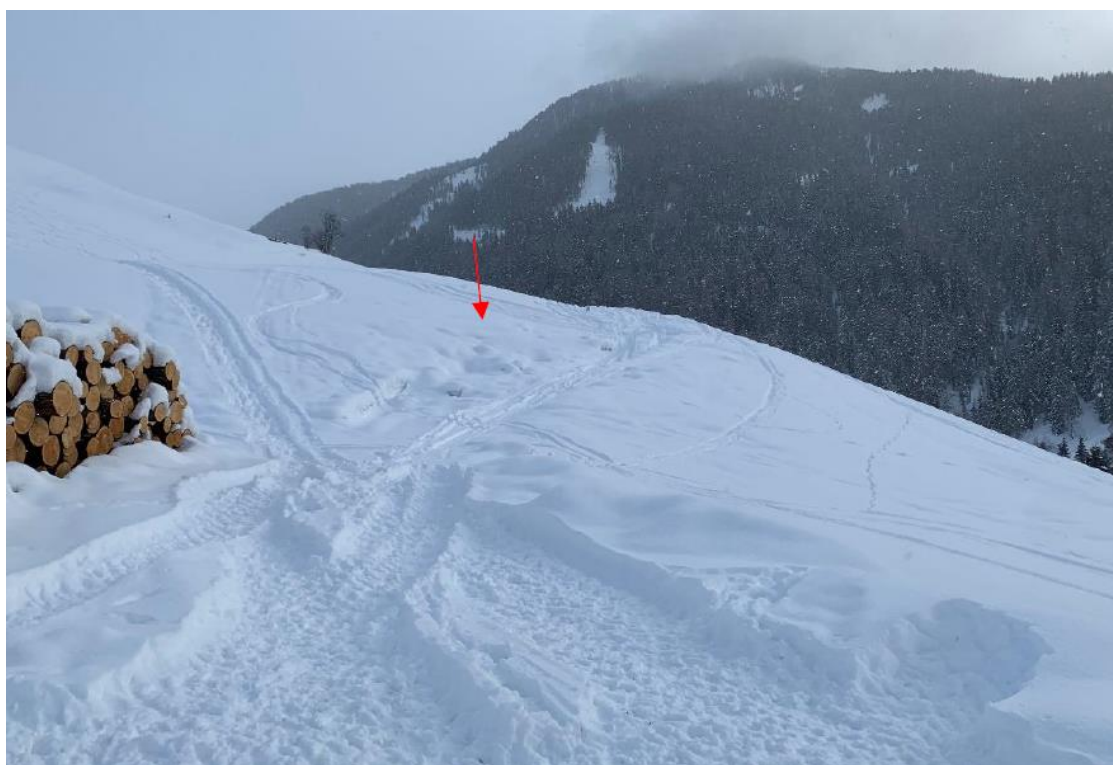
Il testimone 1 ha riportato di aver chiaramente visto l'elicottero arrivare da direzione circa nord-est, per poi effettuare una virata a destra e portarsi con prua diretta circa a nord e fermarsi in volo, percepito dall'osservatore come stazionario. L'elicottero aveva una motoslitta attaccata al di sotto tramite un cavo metallico. Il testimone ha quindi riferito che l'elicottero si è abbassato fino a fare adagiare al suolo la motoslitta. Dopo pochi istanti si è sollevata parecchia neve ed è avvenuto il contatto del rotore principale con il pendio posto dinanzi all'elicottero. Immediatamente dopo l'incidente uscivano dall'elicottero autonomamente 4 o 5 persone. L'incendio è iniziato subito dopo l'impatto della fusoliera col suolo, a sua detta, dalla parte sottostante il rotore principale. Al verificarsi dell'evento ha immediatamente avviato la catena dei soccorsi. Dopo circa 15'-20' sono giunti i VVF a domare l'incendio. Il testimone riporta che dopo l'evento erano visibili i segni delle strisciate del rotore principale nella neve, indicando la posizione approssimata, evidenziata in Allegato "A" - foto 8.

Foto 8: punto di impatto stimato rotore principale.

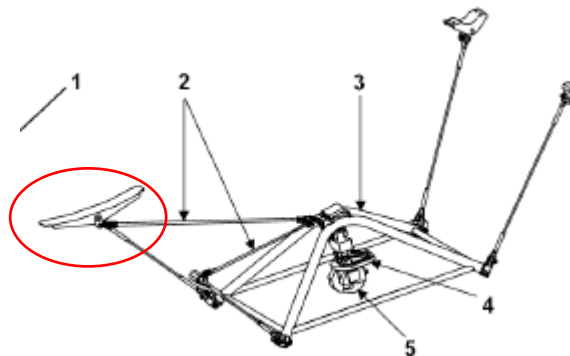
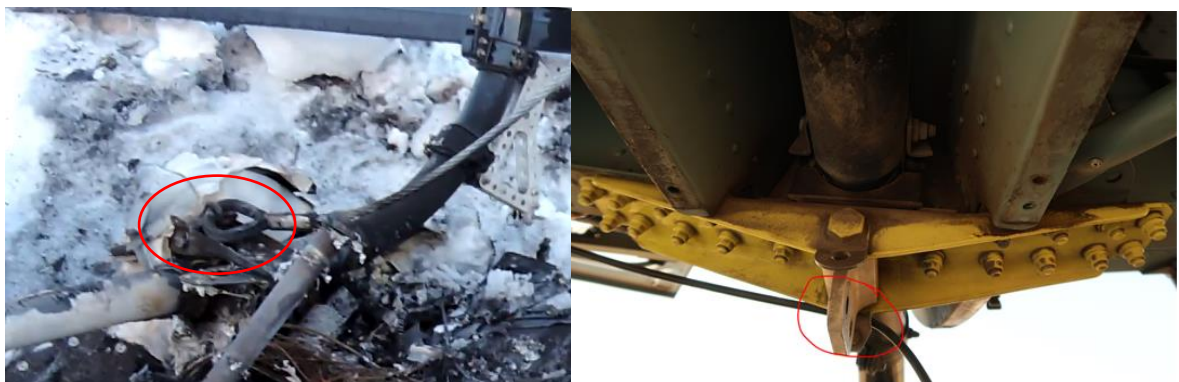
Figura 4: punto di vincolo ipotizzato per il posizionamento del carico esterno. In alto schema di gancio baricentrico. A sinistra foto scattata subito dopo l'incidente, a destra immagine del punto di vincolo su elicottero similare all'I-LGLG.
