RELAZIONE D'INCHIESTA

INCIDENTE

Aviamilano P.19 marche di identificazione I-CAVL,

26 agosto 2020

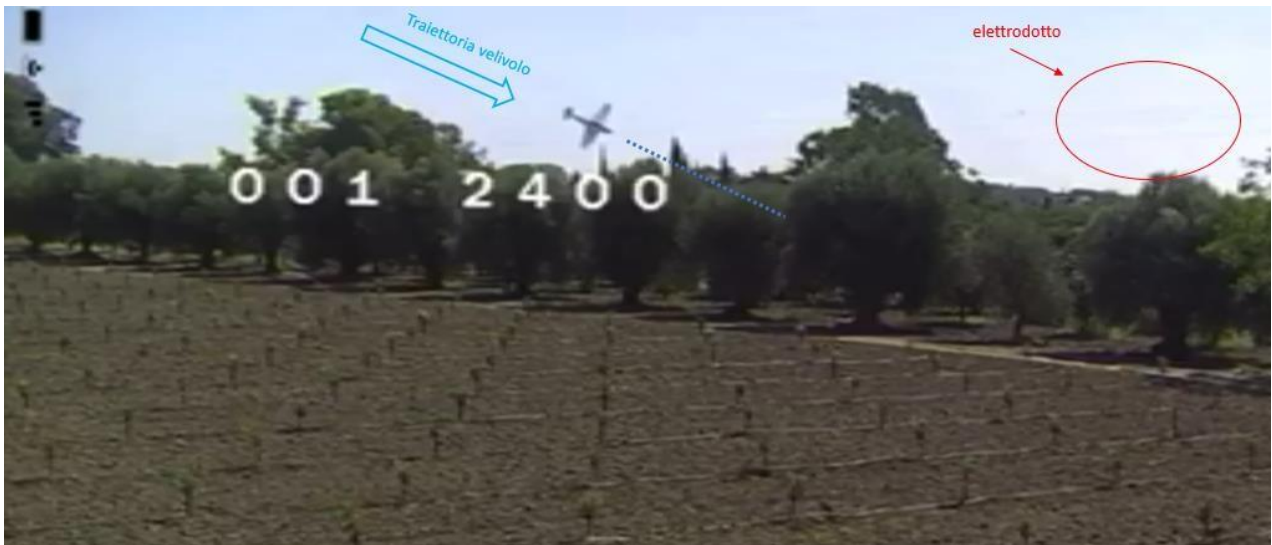
Infatti, appare il velivolo I-CAVL, strutturalmente integro, che scende verso il suolo con un angolo di circa 45° ed un visibile angolo di *bank* verso destra (Allegato "A" - figura 3).

Nel video si può osservare anche l'elettrodotto. Quando appare l'I-CAVL in discesa verso il suolo è ad una altezza superiore alle campate dell'elettrodotto.

Figura 3: discesa del velivolo I-CAVL ripresa dalla telecamera di sorveglianza.

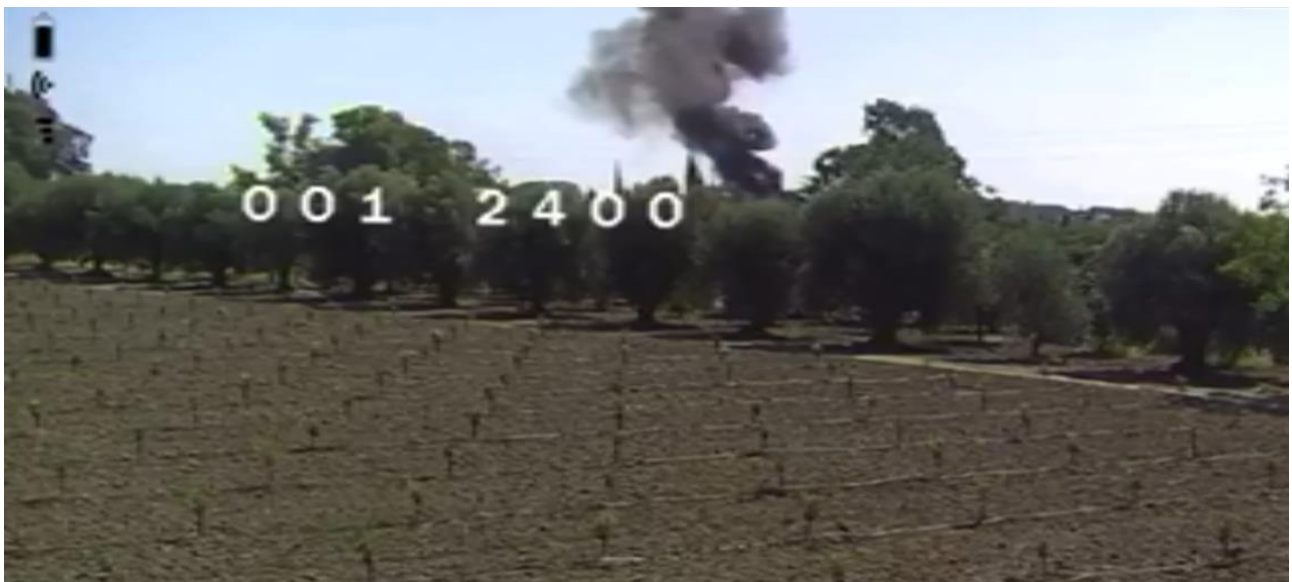
Dopo 2 secondi, l'aeromobile sparisce dietro gli alberi, e dopo ulteriori 3 secondi si osserva l'esplosione e la successiva colonna di fumo, che si innalza e si muove rivelando un vento di media intensità proveniente dai quadranti orientali (Allegato "A" - figura 4).

Figura 4: colonna di fumo ripresa dalla telecamera di sorveglianza.

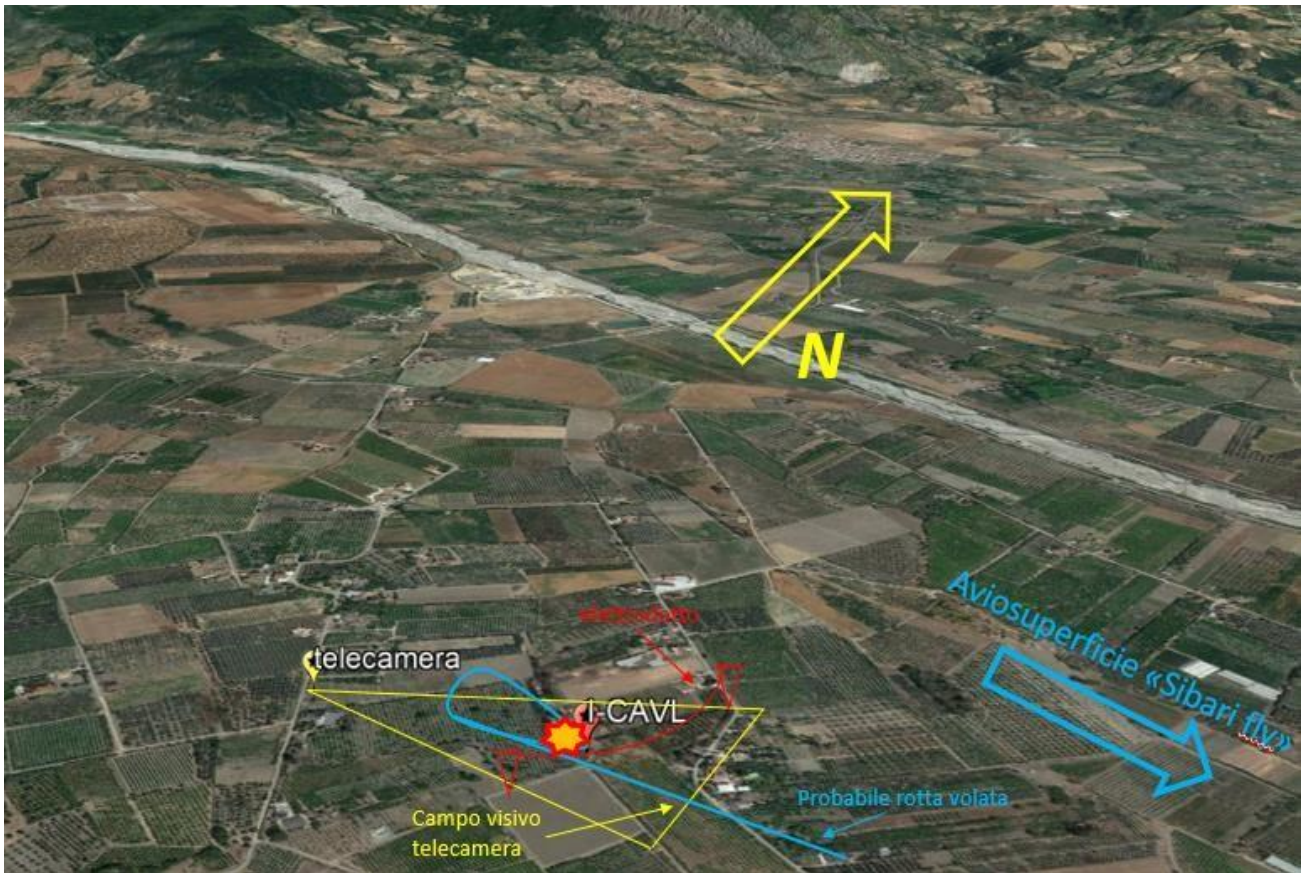
Sulla base delle evidenze acquisite è possibile ricostruire l'evento come segue (Allegato "A" – figura 5). In data 26/8/2020 l'I-CAVL decollava dall'aviosuperficie "Sibari fly", inizialmente con prua Nord-Ovest, verso i rilievi, in accordo ad una plausibile rotta pianificata verso la l'aviosuperficie di Terni (LIAA).

Figura 5: elementi sulla dinamica ed il luogo dell'evento dell'aeromobile I-CAVL (mappa Google Earth).

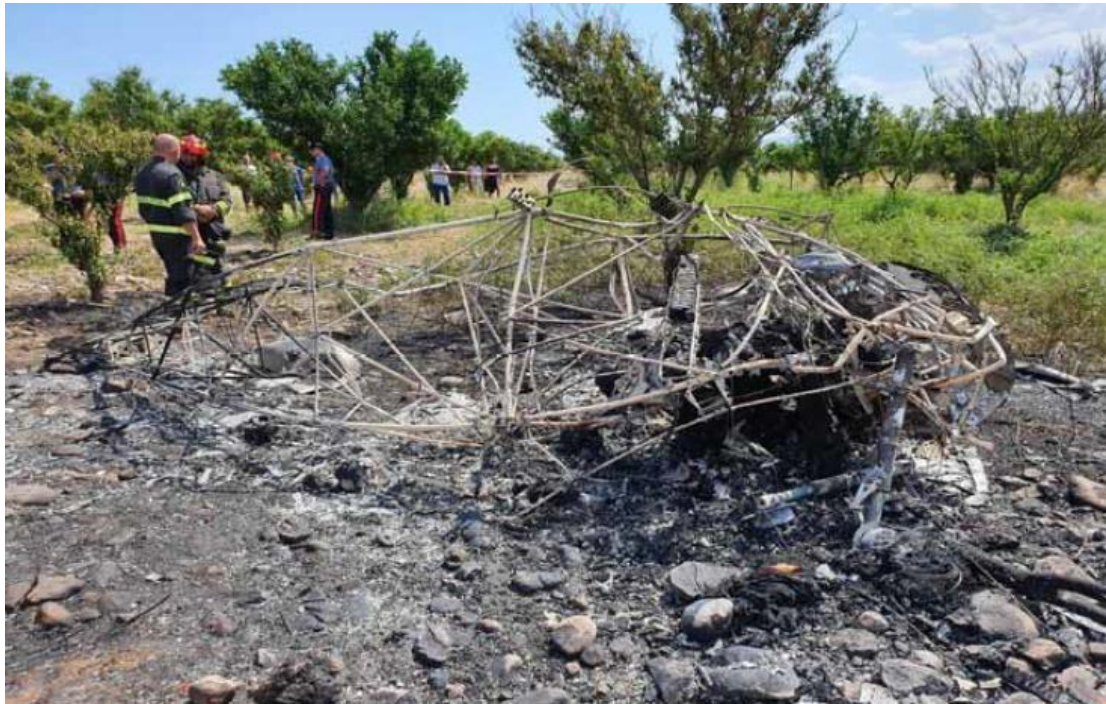
Il relitto e i relativi rottami erano concentrati in un'area di ridotte dimensioni (Allegato "B" - foto 1)³, in prossimità di un terreno agricolo caratterizzato dalla presenza di alberi di agrumi. Sono stati notati segni di bruciature e rotture su alcuni alberi adiacenti al punto di impatto, che hanno permesso di effettuare valutazioni sulla probabile rotta del velivolo al momento dell'impatto al suolo, e della probabile provenienza del vento. Nello specifico, l'allineamento tra i danneggiamenti e le bruciature sugli alberi adiacenti al punto di impatto, ha evidenziato, al momento dell'incidente, una direzione di volo del velivolo ragionevolmente pari a circa 150° gradi, ed una direzione di provenienza del vento dai quadranti Sud-Est (circa 110°-120°).

L'incendio sviluppatosi dopo l'impatto al suolo, verosimilmente a seguito dello spandimento ed accensione del carburante contenuto nel serbatoio del velivolo, ha sostanzialmente distrutto le strutture lignee delle ali e degli impennaggi verticali. L'unica parte che ha resistito è stata la struttura in acciaio del traliccio fusoliera (Allegato "B" - foto 1). Il *cockpit* era totalmente distrutto, mentre in generale, i cinematismi, le aste di rinvio ed i cavi di acciaio dei comandi dell'aeromobile risultavano ancora continui.

Foto 1: struttura della fusoliera dell'I-CAVL, sul luogo dell'evento.

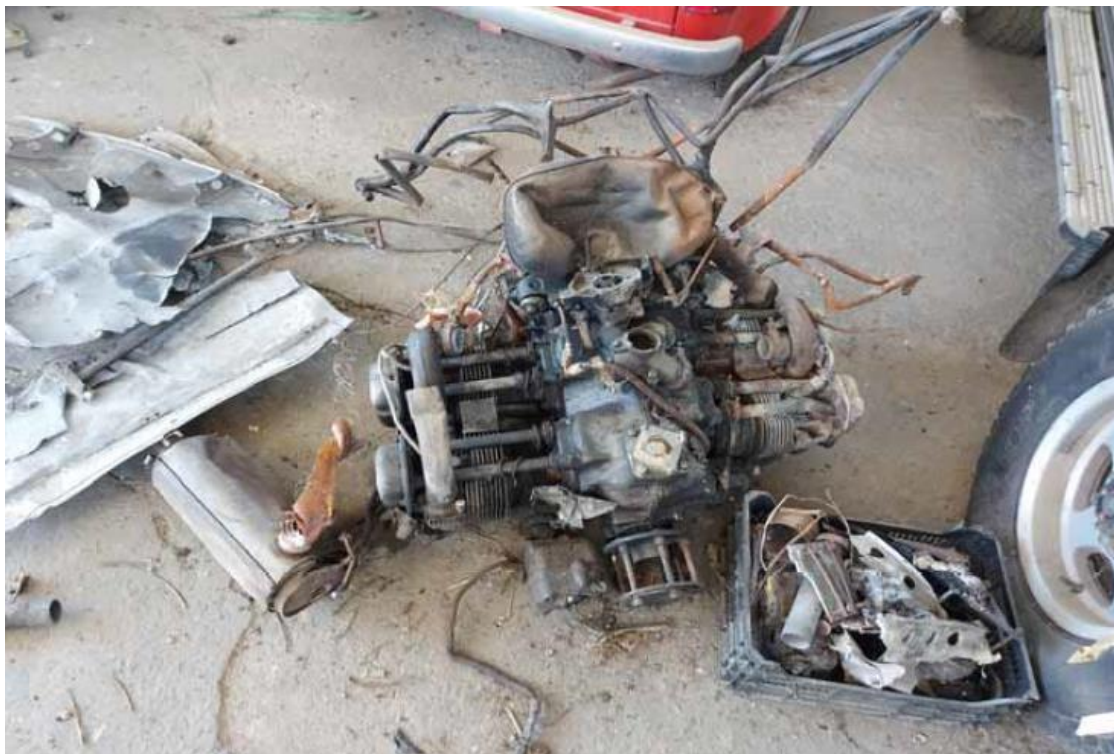
Il propulsore è stato rinvenuto separato dalla fusoliera, ed evidenziava danneggiamenti da incendio (Allegato "B" - foto 2). Alcuni frammenti dell'elica lignea sono stati rinvenuti a poca distanza dall'aeromobile; le fratture sui particolari osservati hanno evidenziato che, al momento dell'impatto al suolo, verosimilmente l'elica era in rotazione.

L'esame del complessivo motore e dei suoi componenti non ha fatto emergere l'esistenza di avarie, anomalie o comunque condizioni che possano aver causato un arresto improvviso del motore.

Foto 2: il propulsore dell'I-CAVL nel luogo di conservazione dopo l'incidente.
