RELAZIONE D'INCHIESTA

INCIDENTE

Tecnam P2008-JC marche di identificazione I-CNTA

20 marzo 2022

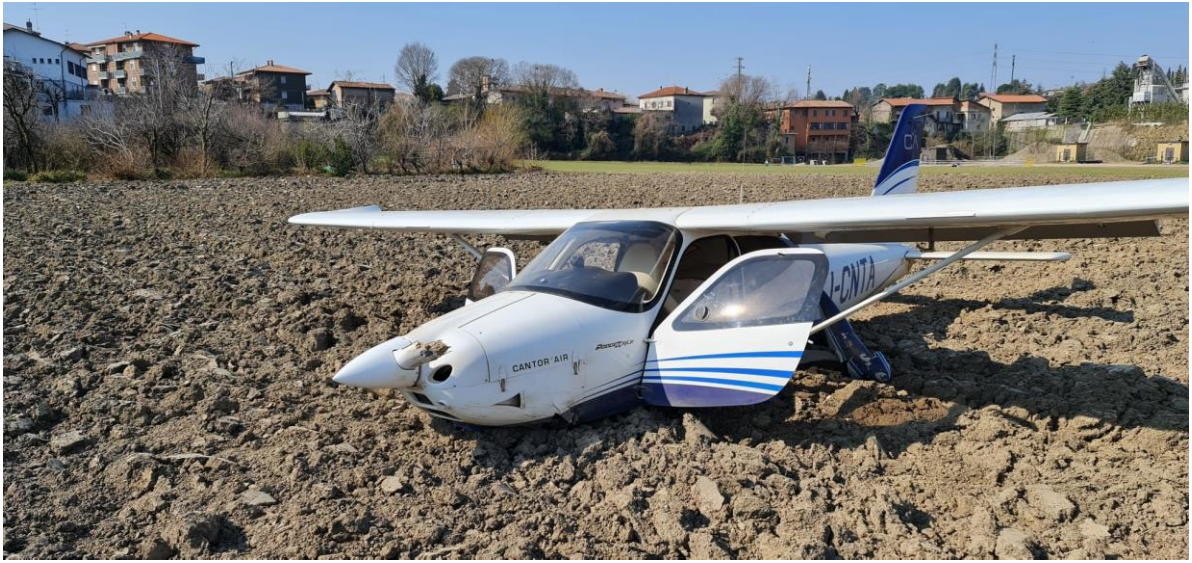
L'atterraggio sul campo arato ha causato il cedimento del ruotino anteriore con conseguente danneggiamento dell'elica venuta a contatto con il terreno. La superficie sconnessa ha causato anche la separazione del carrello principale con danni alla struttura della fusoliera. La cabina di pilotaggio e le superfici aerodinamiche non hanno subito danni né deformazioni.

Foto 1: il relitto del Tecnam P2008-JC marche di identificazione I-CNTA sul punto dell'atterraggio d'emergenza.

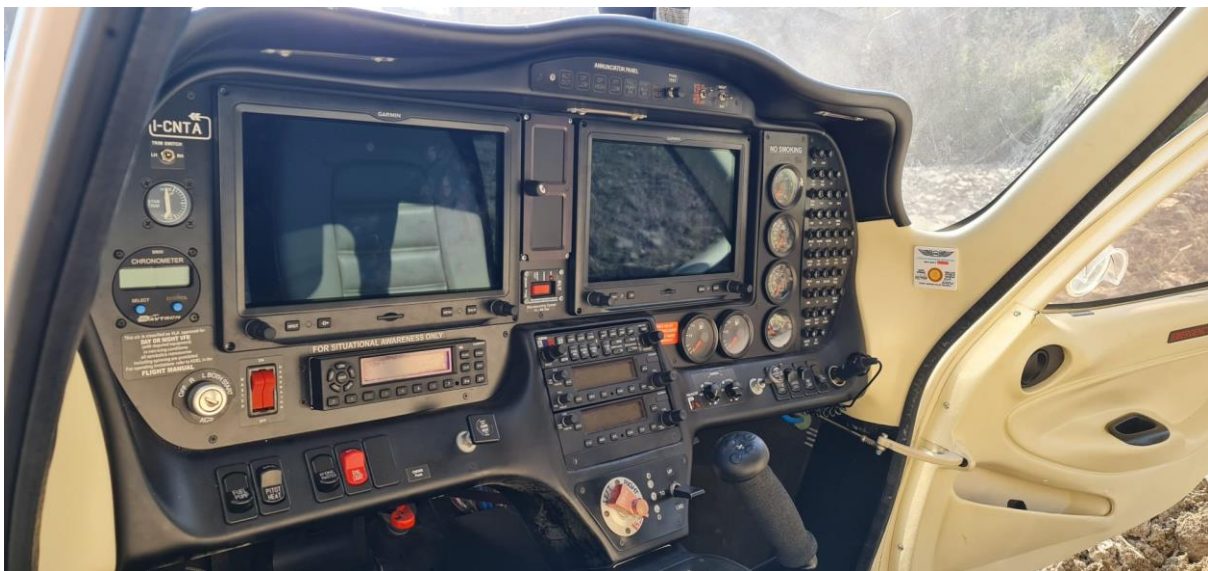
Il velivolo era stato messo in sicurezza dal pilota prima dell'abbandono rapido, pertanto il selettore del carburante, accensione ed alimentazione elettrica erano in posizione OFF.

Il *choke*, che viene utilizzato per l'avviamento a freddo e poi escluso ad avviamento avvenuto, era in posizione OFF. L'aria calda al carburatore era disinserita, come previsto per la fase del decollo.

Foto 2: particolare del cockpit del Tecnam P2008-JC marche di identificazione I-CNTA sul luogo dell'incidente.

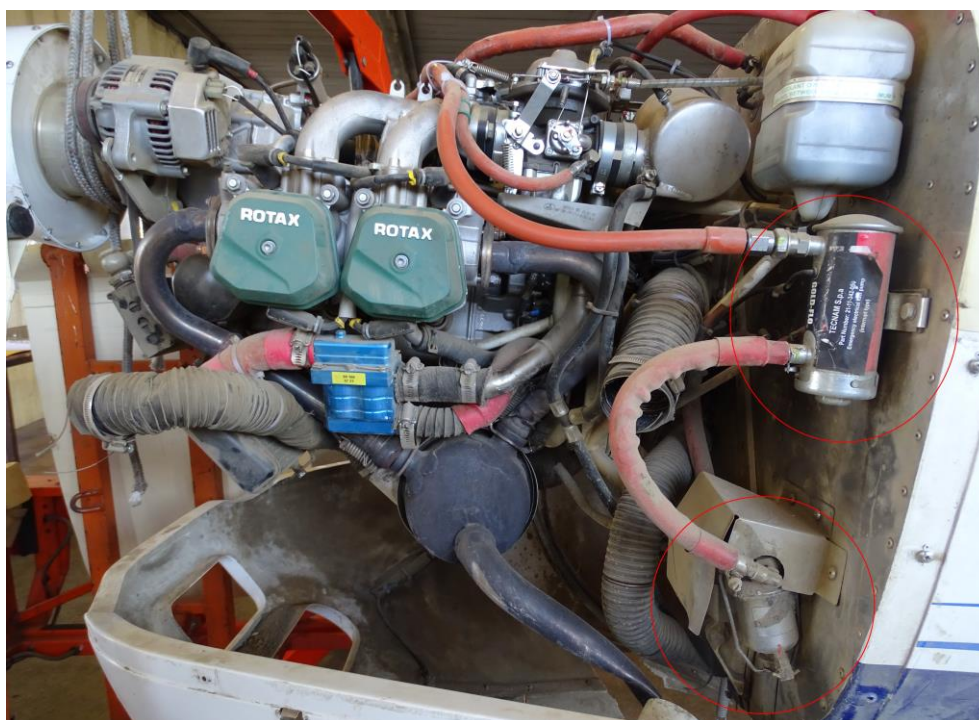
Foto 4: vista di dettaglio del motore Rotax 912 in officina dopo l'incidente prima dello sbarco per successiva ispezione. In primo piano in alto a destra la pompa elettrica ed in basso il gascolator.

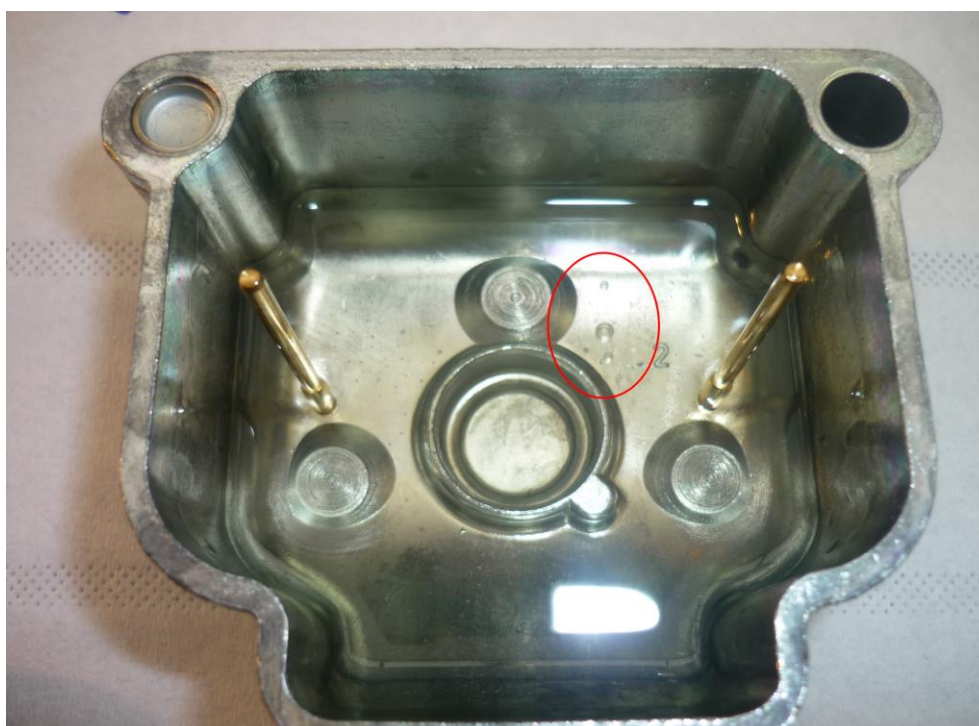
Foto 5: vaschetta del carburatore dei cilindri n°1-3. Evidenziate dall'ovale rosso le gocce di acqua.

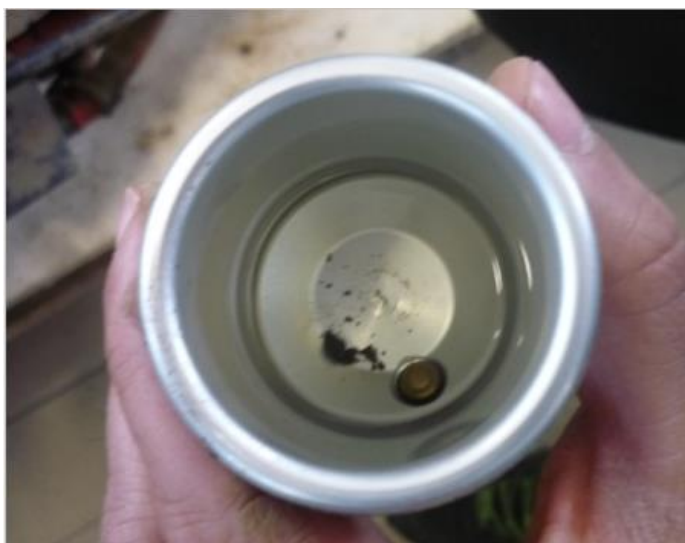
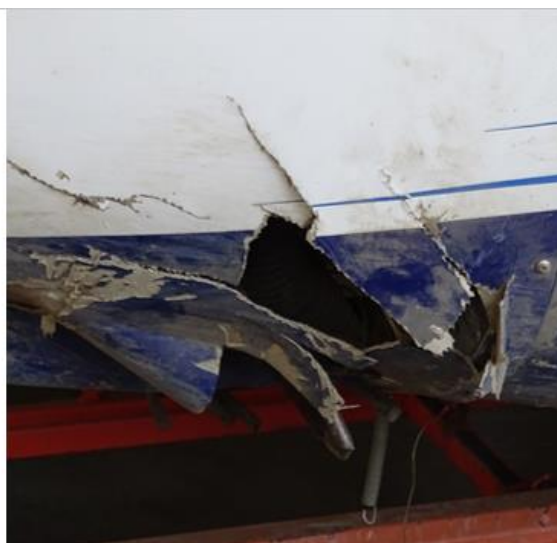
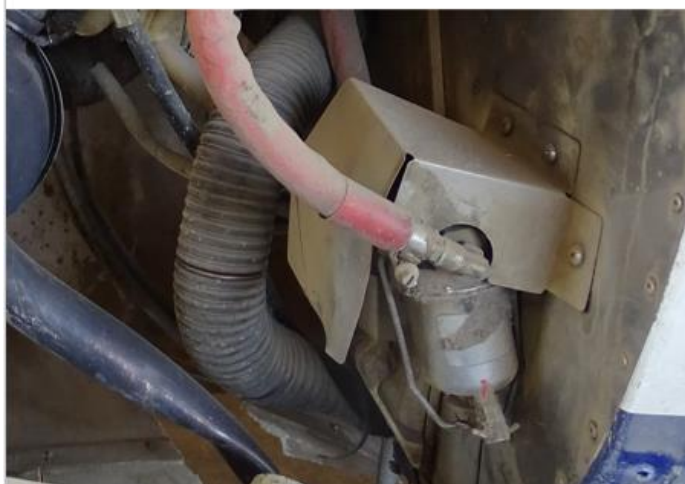
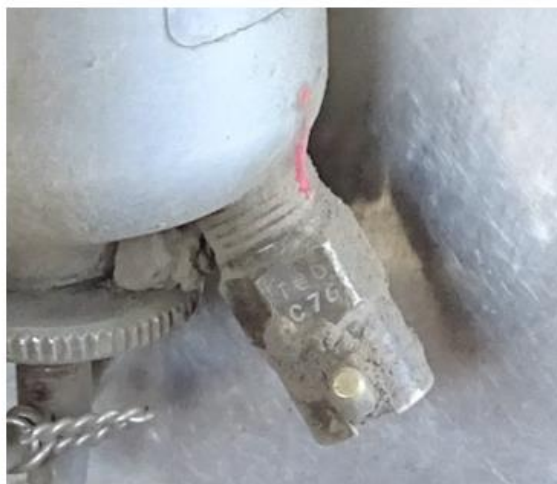
Foto 6, 7, 8, 9: presenza di residui di terriccio all'interno del *gascolator* (foto 6) a seguito del contatto con il terreno che ha provocato la rottura della cofanatura motore (foto 7) con contatto diretto del rubinetto del *gascolator* con le zolle di terra, che, tra l'altro, ne ha causato la deformazione (foto 8 e 9).

The engine of the I-CNTA aircraft involved in the accident on March 20, 2022 was examined at the [omissis - company name] in the presence of members from ANSV and employees of BRP-Rotax. During the examination, dirt particles were found in the gascolator (see attached picture) of the aircraft installation. A subsequent test run on the propeller test bench revealed that the engine ran properly at all speeds and power levels, which led us to the conclusion that if a proper fuel supply is ensured, the engine operates as intended.

Based on these facts, the contaminated fuel system was seen as the cause of the loss of power mentioned.

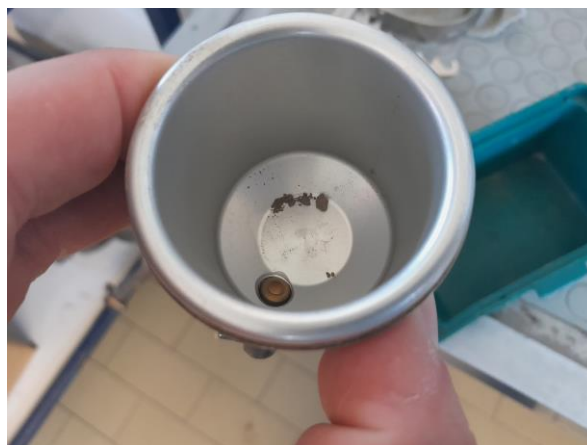
Foto: immagine allegata.

The contamination found in the fuel system is not mentioned in the report³ but has a high significance in terms of root cause determination.
