**RELAZIONE PRELIMINARE D'INCHIESTA**  
(PRELIMINARY REPORT)

**INCIDENTE**  
**elicottero AW109SP,**  
**marche di identificazione I-CPFL,**  
**Noceto (PR), 5 febbraio 2025**

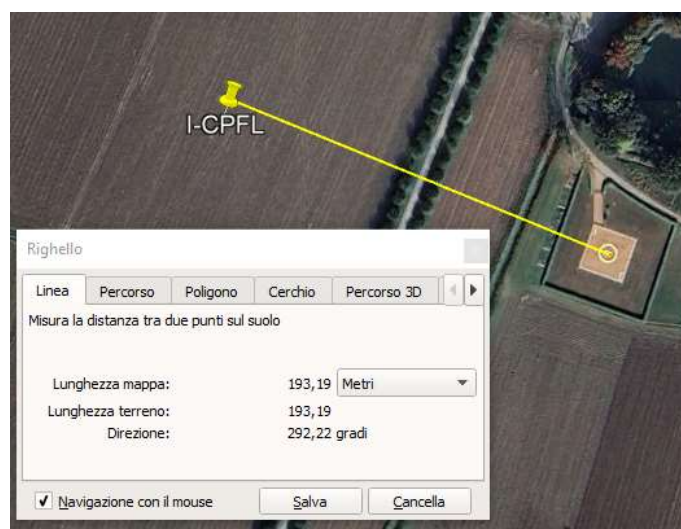
L'elicottero I-CPFL a seguito dell'incidente risultava distrutto. La posizione finale del relitto era 44°49'35,6" N - 010°11'27,1" E, a circa 190 m dalla piazzola di decollo (foto 2).

Foto 2: posizione finale del relitto (Google Earth).

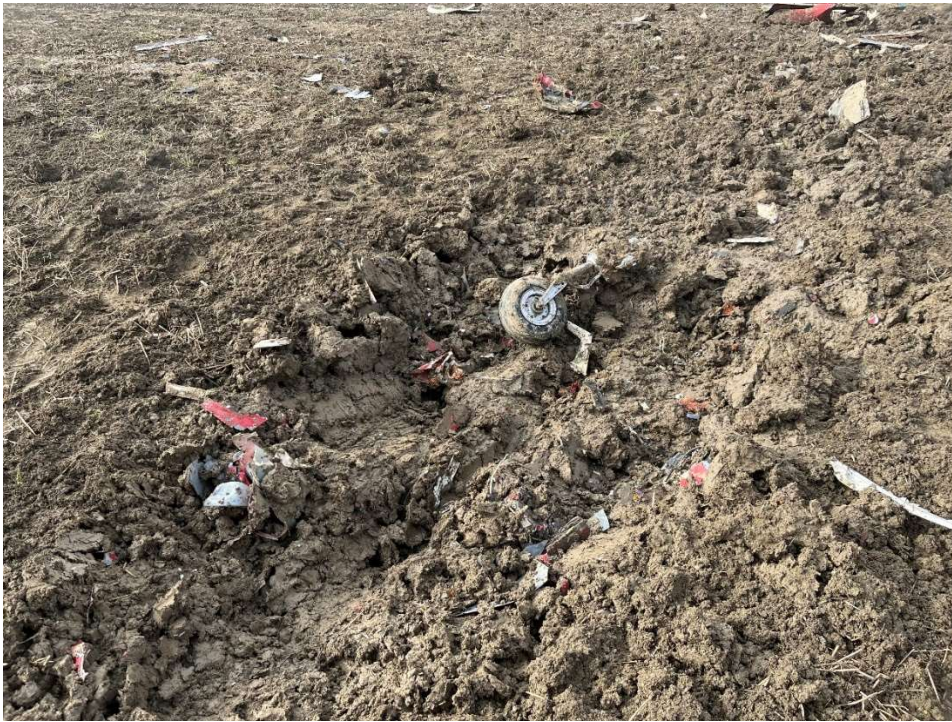
Il primo punto di contatto con il suolo è stato individuato sulla congiungente tra la piazzola di decollo e la posizione finale del relitto. Non sono state rinvenute parti dell'aeromobile tra il primo punto di contatto col terreno e la piazzola di decollo. Le tracce al suolo appaiono riconducibili ad un primo contatto con il ruotino anteriore, che ha generato un solco nel terreno bagnato. Tale solco, della lunghezza di circa 1.6 m, aveva una profondità massima di circa 75 cm e larghezza iniziale compatibile con quella del *nose* dell'elicottero. Il ruotino è stato ritrovato nella prima parte di questo avvallamento (foto 3).

Foto 3: ruotino all'interno del solco corrispondente al primo punto di impatto.

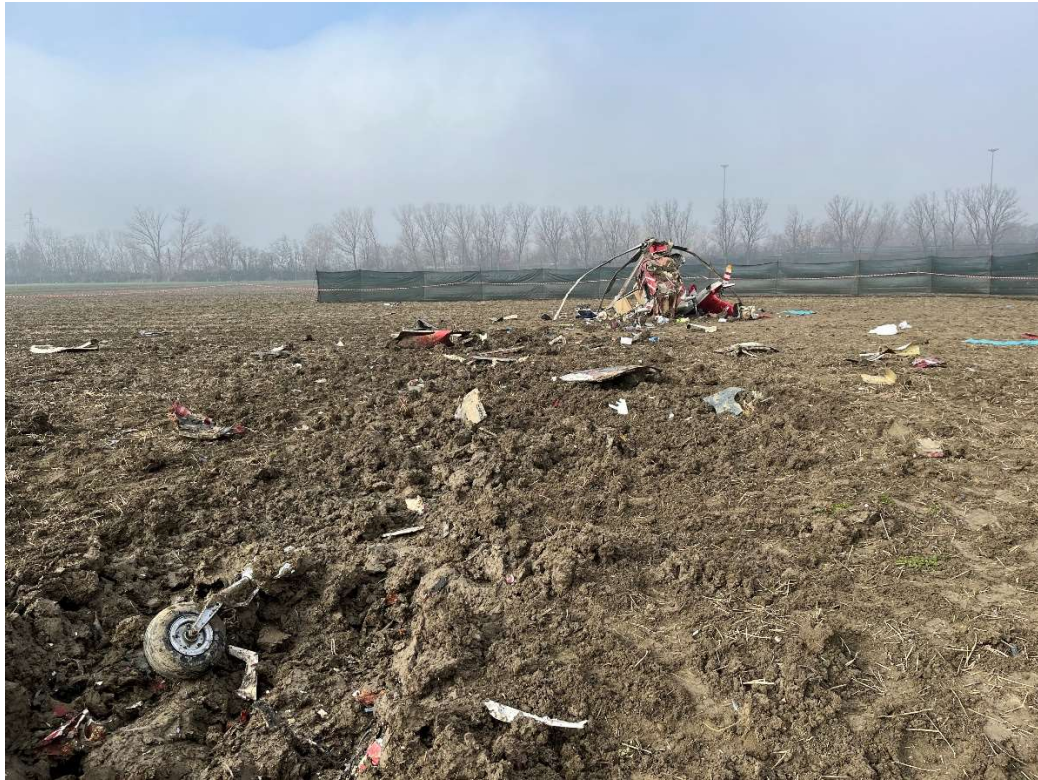
Il resto del relitto si trovava ad una distanza di circa 25 metri dal punto di collisione del *nose* (foto 4). La trave di coda, contenente l'albero di trasmissione al *tail rotor* si mostrava spezzata, capovolta e avanzata lateralmente a destra rispetto alla prua dell'elicottero (foto 5). Le pale del rotore di coda non presentavano danneggiamenti elevati.

Foto 4: buca dell'impatto iniziale e posizione finale del relitto.

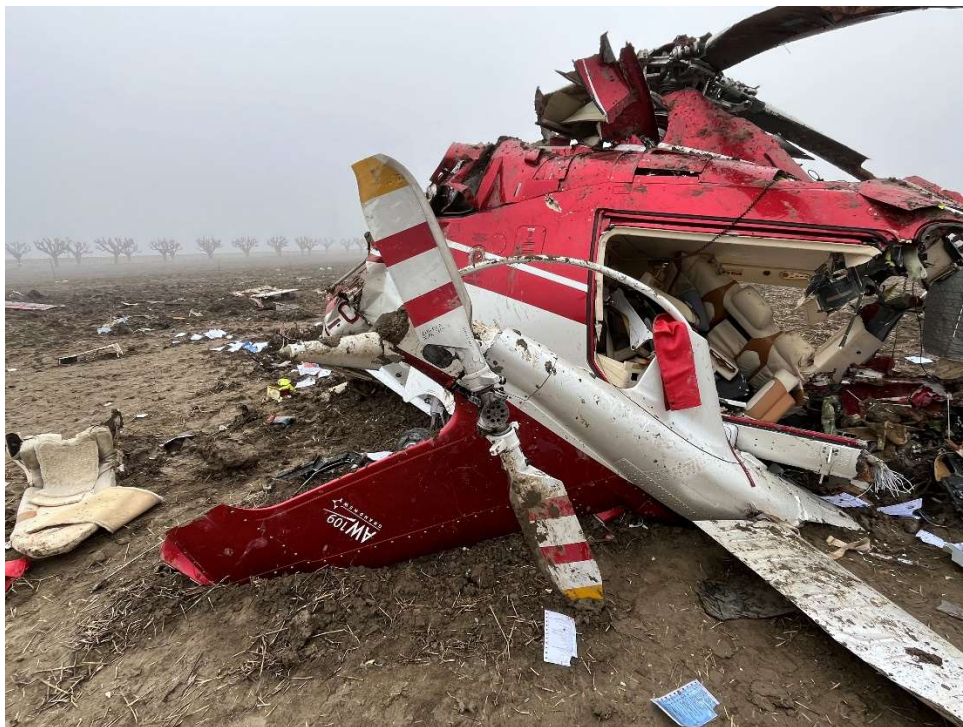
Foto 5: relitto dell'I-CPFL. Dettaglio della trave di coda.

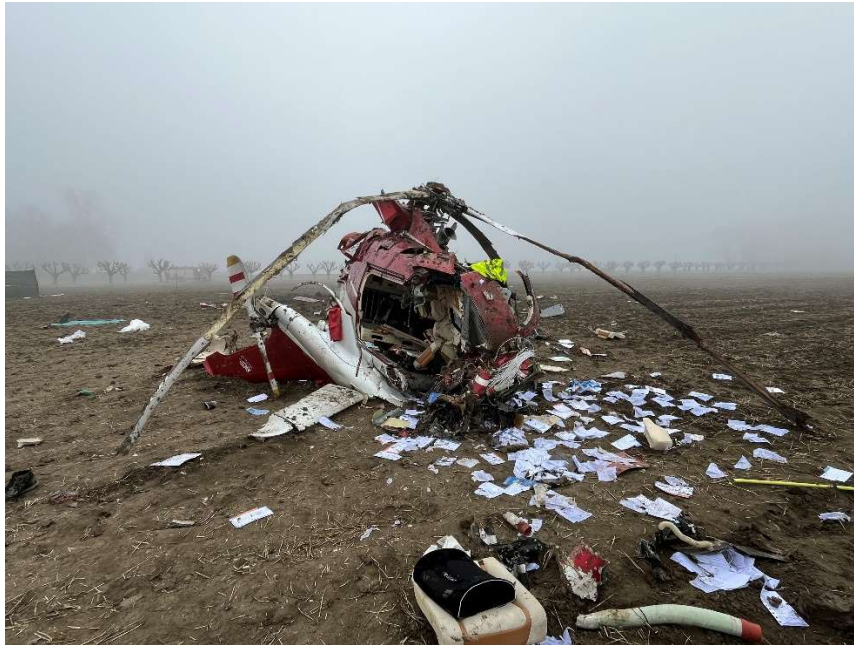
Foto 6: relitto dell'I-CPFL.

Il relitto presenta i danneggiamenti maggiori nella parte frontale (foto 6 e 7).

Le 4 pale del *main rotor* sono rimaste solidali alla testa del rotore principale, con frammenti delle stesse proiettati in un ampio raggio rispetto alla posizione finale del relitto, foto 6. I leverismi associati alle catene dei comandi della testa rotore si mostravano continui e relativamente in buone condizioni (foto 7) ad eccezione di uno dei *main rotor actuators*. Due smorzatori di vibrazione risultavano danneggiati.

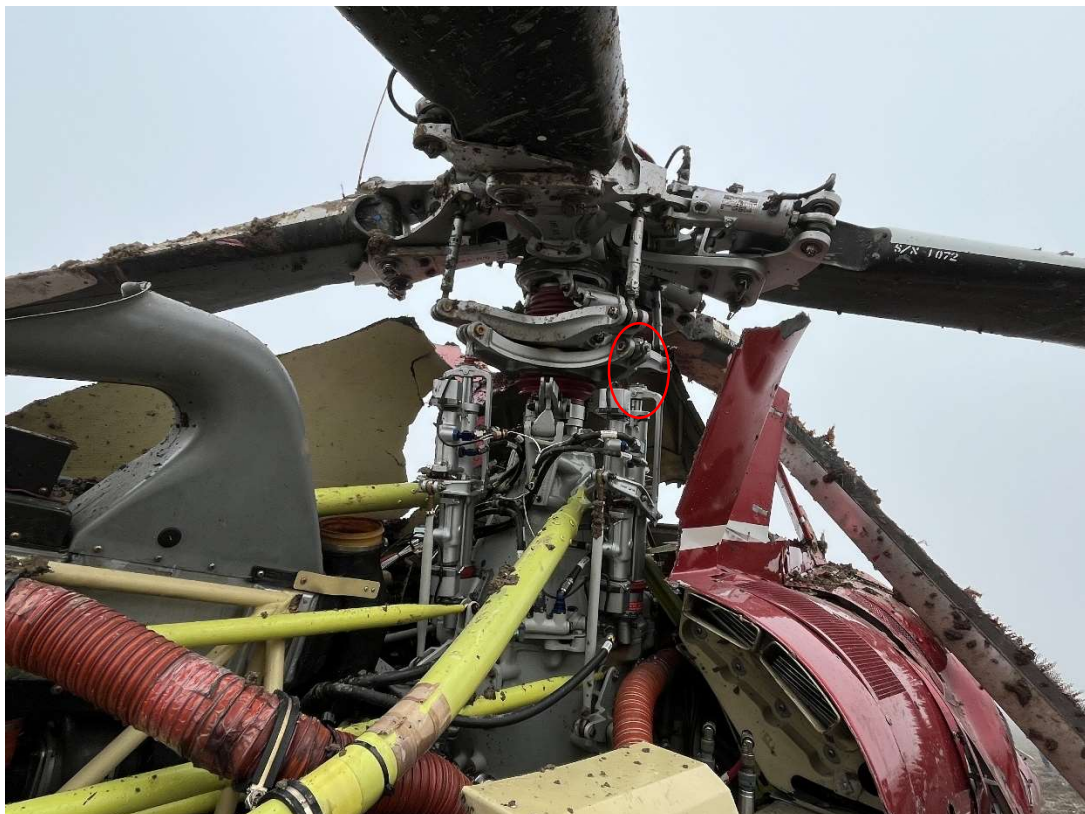
Foto 7: testa del rotore principale dell'I-CPFL. Evidenziata nell'ovale la rottura di uno dei *main rotor actuators*.

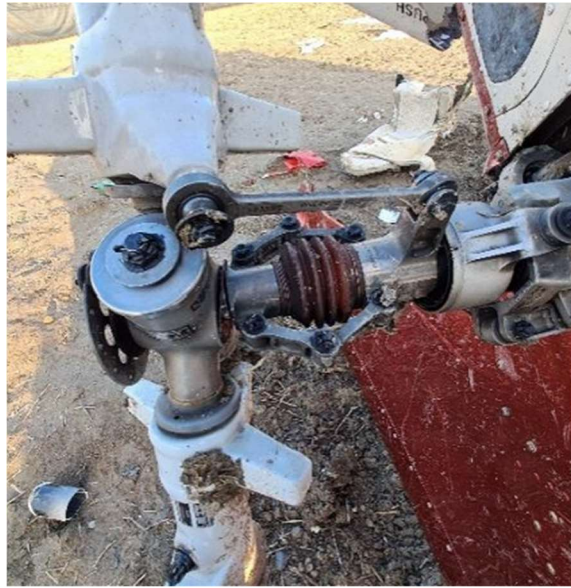
I leverismi del rotore di coda risultavano continui e senza danneggiamenti evidenti (foto 8).

Foto 8: testa del rotore di coda dell'I-CPFL.

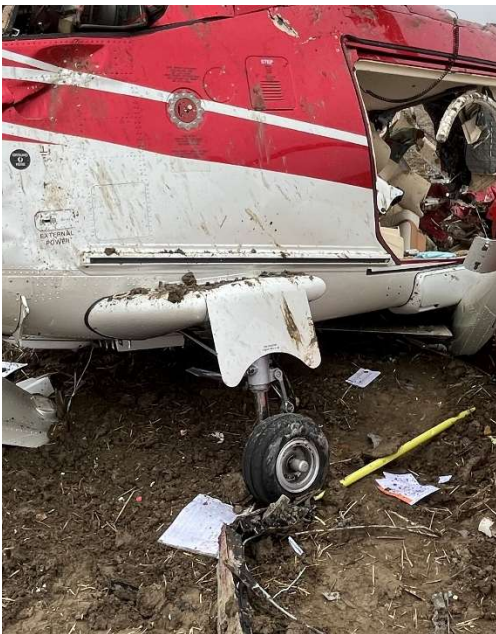
Il carrello principale risultava estratto (foto 9 e 10).

Foto 9: carrello principale destro dell'I-CPFL.

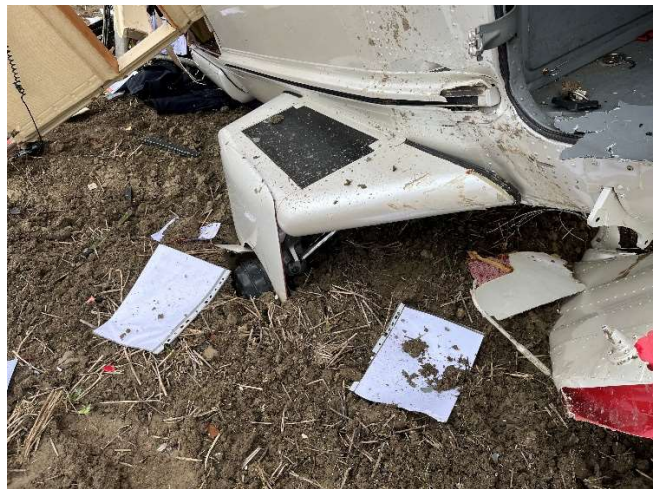
Foto 10: carrello principale sinistro dell'I-CPFL.

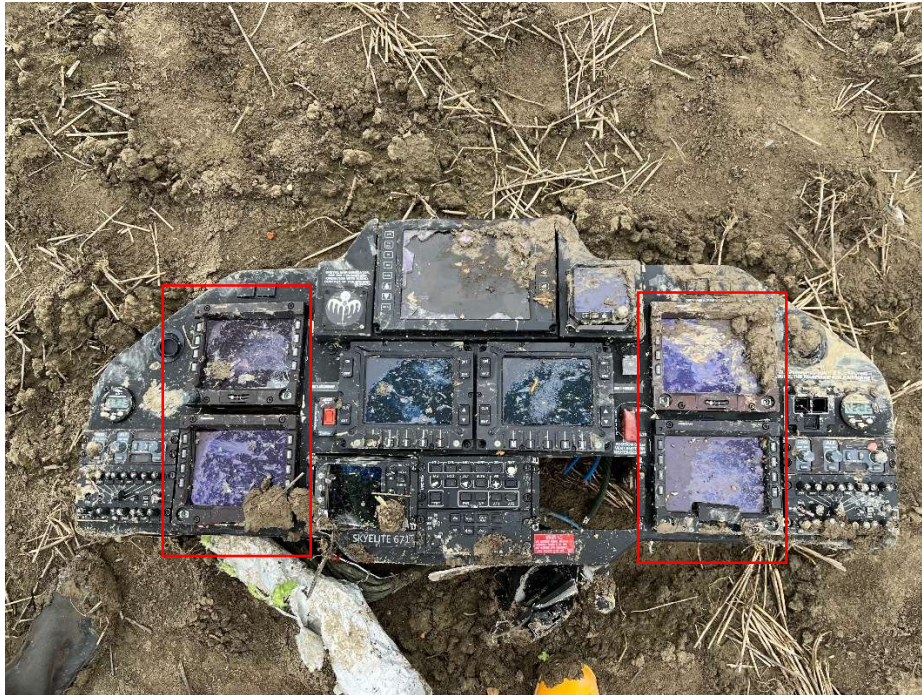
Il pannello strumenti è stato recuperato (foto 11) e le unità avioniche IDU<sup>10</sup> sono state sottoposte ad analisi per estrazione dati (si veda paragrafo successivo).

Foto 11: pannello strumenti dell'I-CPFL. Nei riquadri le 4 IDU sottoposte ad estrazione dati.
