RELAZIONE D'INCHIESTA

INCONVENIENTE GRAVE
aeromobile Airbus A 319 marche di identificazione G-EZBO
Aeroporto di Roma Fiumicino, 29 aprile 2011

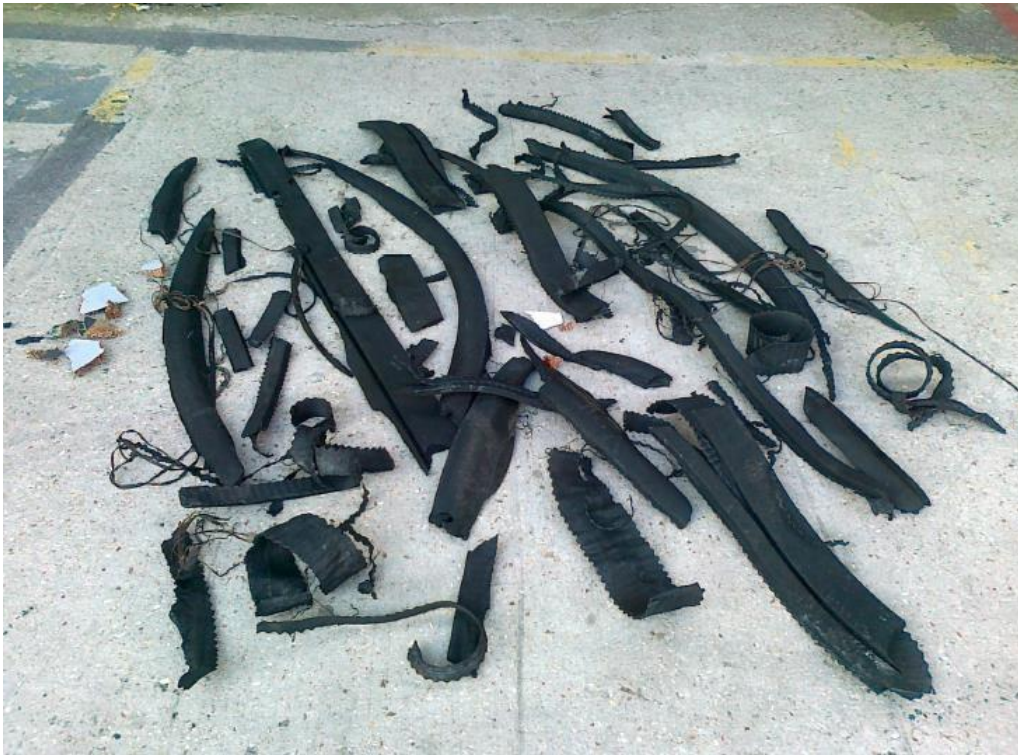
Foto1: pezzi rinvenuti in pista dopo la loro rimozione.

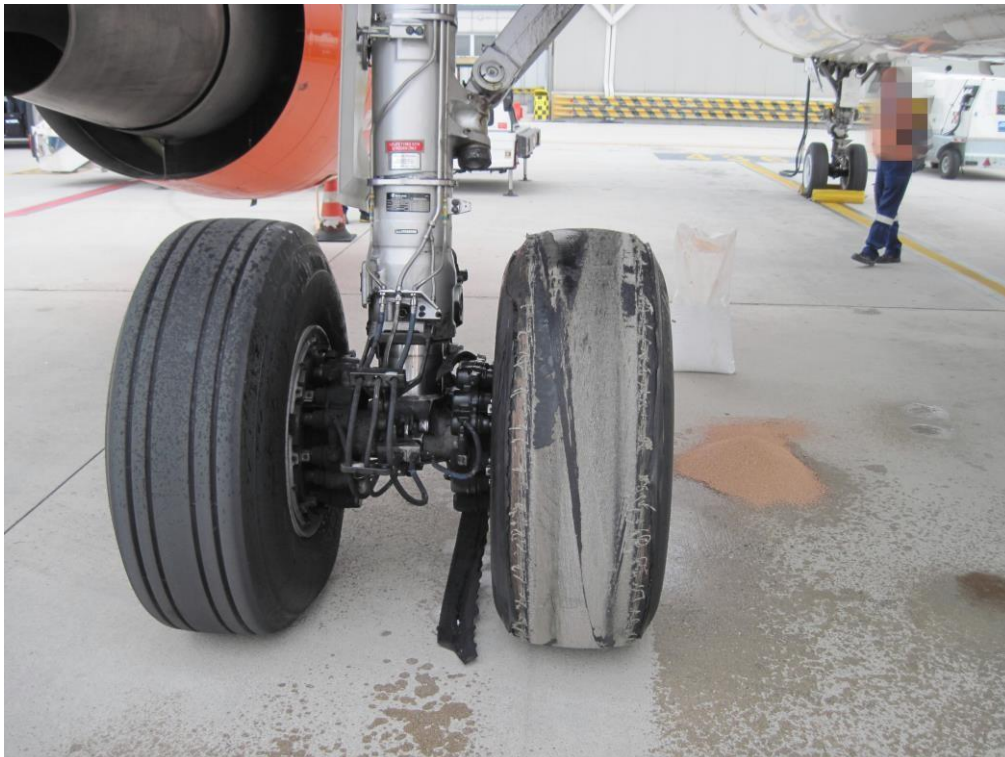
Tipo dell'aeromobile e marche	Velivolo Airbus A 319, marche G-EZBO
Data e ora	29 aprile 2011, 05.17 UTC ¹
Luogo dell'evento	Aeroporto di Roma Fiumicino (LIRF), RWY ² 25.
Descrizione dell'evento	<p>Separazione del battistrada dello pneumatico della ruota n. 4 del carrello principale durante il decollo. L'equipaggio dell'aeromobile, operante il volo 983 da Roma Fiumicino a Venezia, poco prima della rotazione, udì un rumore insolito ed informava l'ente del controllo del traffico aereo. Tutte le indicazioni a bordo erano normali ed il carrello d'atterraggio era retratto. L'equipaggio decideva quindi di proseguire il volo fino a destinazione.</p> <p>Quando l'aeromobile si trovava ancora in fase di crociera, l'equipaggio veniva informato dal controllo del traffico aereo che era stato trovato un pezzo di pneumatico sulla pista.</p> <p>Il volo proseguiva senza ulteriori inconvenienti così come pure la fase di avvicinamento. Al momento dell'estrazione del carrello si attivava il freno ECAM ALTN L. L'aeromobile atterrava regolarmente. Dopo l'atterraggio il freno di stazionamento sinistro non risultava funzionante e venivano riscontrati danneggiamenti alla semiala sinistra; veniva altresì riscontrato lo scollamento del rivestimento dello pneumatico n. 4 del carrello principale. Lo pneumatico risultava ancora gonfio dopo l'atterraggio.</p>

Foto 2: condizioni dello pneumatico dopo l'atterraggio dell'aeromobile a Venezia

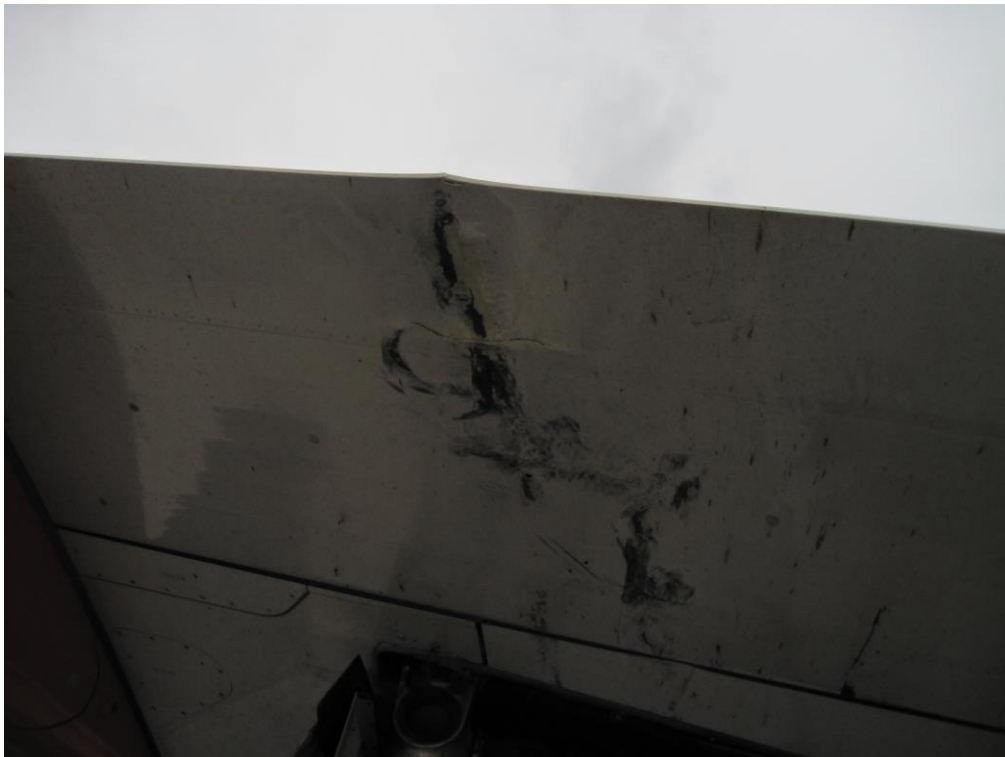
Esercente dell'aeromobile	EasyJet PLC ³ .
Natura del volo	Trasporto pubblico passeggeri
Persone a bordo	Equipaggio 6, passeggeri 121.
Danni all'aeromobile	Il distacco del rivestimento provocava la rottura della flangia di fissaggio dei tubi dell'impianto frenante del semicarrello. Le parti del rivestimento dello pneumatico e parte della suddetta flangia di fissaggio proiettati sul dorso inferiore della semiala sinistra causavano la deformazione del flap (Allegato A, documentazione fotografica) e un piccolo foro nella pannellatura.
Altri danni	Nessun altro danno a persone o cose.

Foto 3: deformazione del flap.

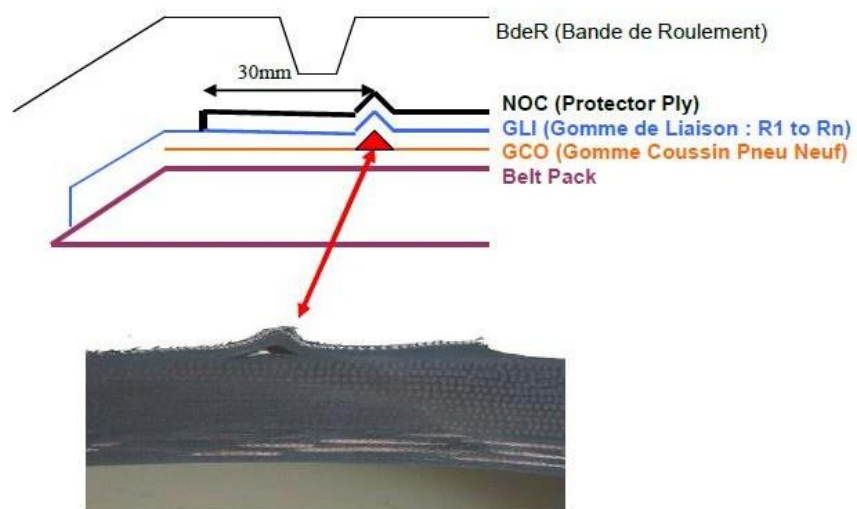
Un successivo report tecnico del costruttore, basato sulle evidenze raccolte in 7 casi assimilabili a quello in discussione, ha riportato che la causa del distacco del rivestimento esterno, potrebbe essere attribuita alla formazione, durante una delle fasi del processo di rigenerazione, di un canale di mancata adesione tra gli strati rigenerati, non rilevabile ai controlli visivi (schema esemplificativo in Figura 1).

Le evidenze raccolte in corso d'inchiesta consentono di ipotizzare come la causa del distacco del rivestimento esterno dello pneumatico possa essere attribuita alla formazione, durante una delle fasi del processo di rigenerazione, di un canale di mancata adesione tra gli strati rigenerati, non rilevabile ai controlli visivi. La suddetta difettosità è riscontrabile, al termine del processo di rigenerazione dello pneumatico e, quindi, prima

La causa dell'evento è ascrivibile al fattore tecnico, legata ad un verosimile difetto di produzione nell'ambito del processo di rigenerazione degli pneumatici.

Figura 1: schema esemplificativo della difettosità riscontrata.

Testo: l'ANSV raccomanda di identificare o sviluppare una specifica circa la rigenerazione degli pneumatici di impiego aeronautico. Tale specifica dovrebbe contemplare anche l'applicazione di controlli di natura non distruttiva al termine della rigenerazione, onde limitare l'insorgere di problematiche in servizio, come ad esempio quelle dovute ad aree di decoesione del battistrada.

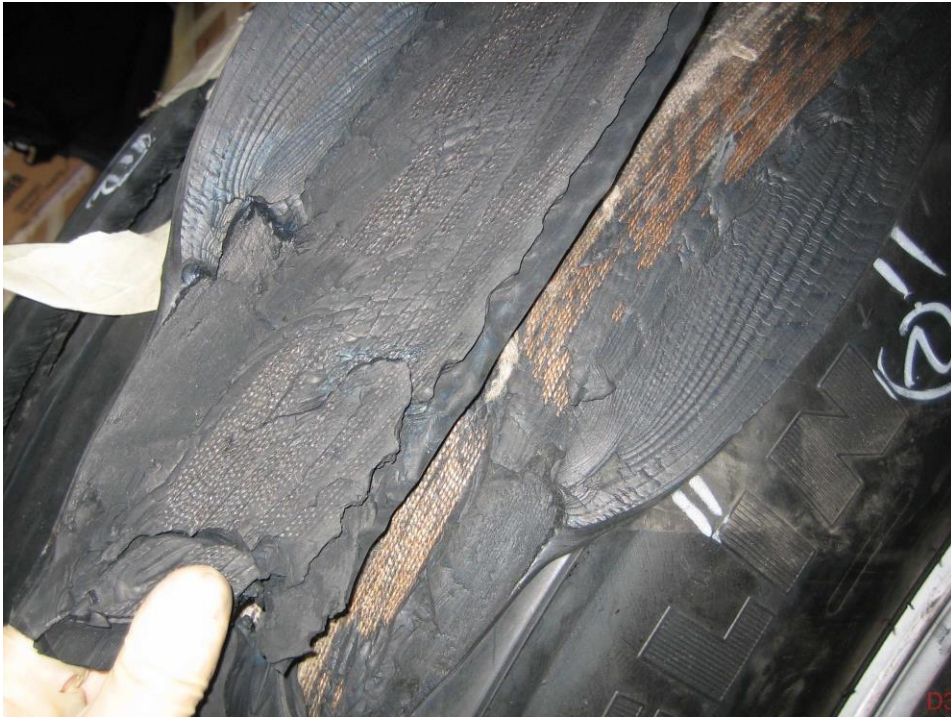
Foto 4: particolare del battistrada al momento della ricostruzione presso lo stabilimento Michelin di Bourges (F).
