RELAZIONE D'INCHIESTA

**INCIDENTE
occorso all'elicottero
AS350 B3 marche di identificazione I-TNLD,
in prossimità aeroporto Caproni di Trento (TN)
2 luglio 2021**

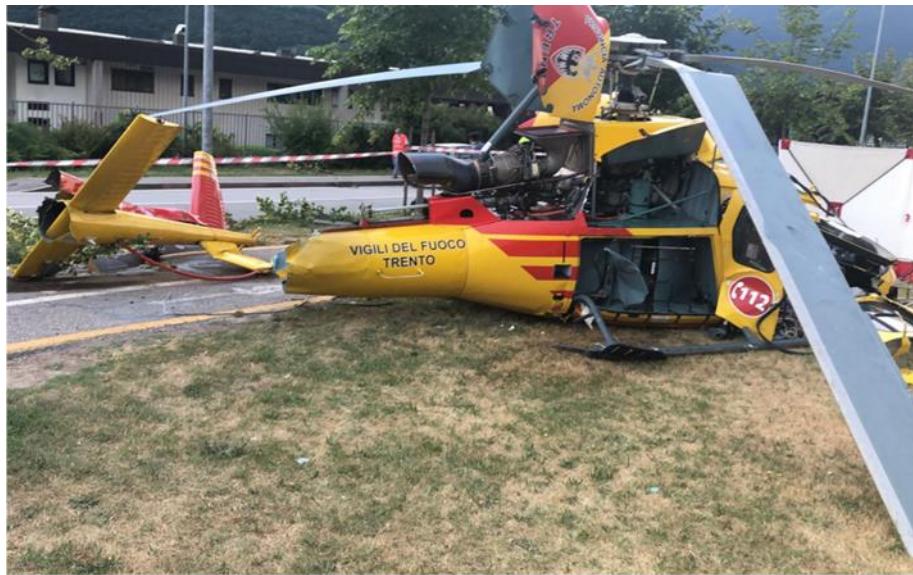
L’elicottero è risultato seriamente danneggiato a causa dell’atterraggio pesante, dell’impatto con la vegetazione e del *blade strike* generato dalle oscillazioni innescatesi per il fenomeno di *ground resonance* a seguito dell’incidente (foto 3).

Foto 3: punto di arresto dell'elicottero I-TNLD e particolare dei danni subiti.

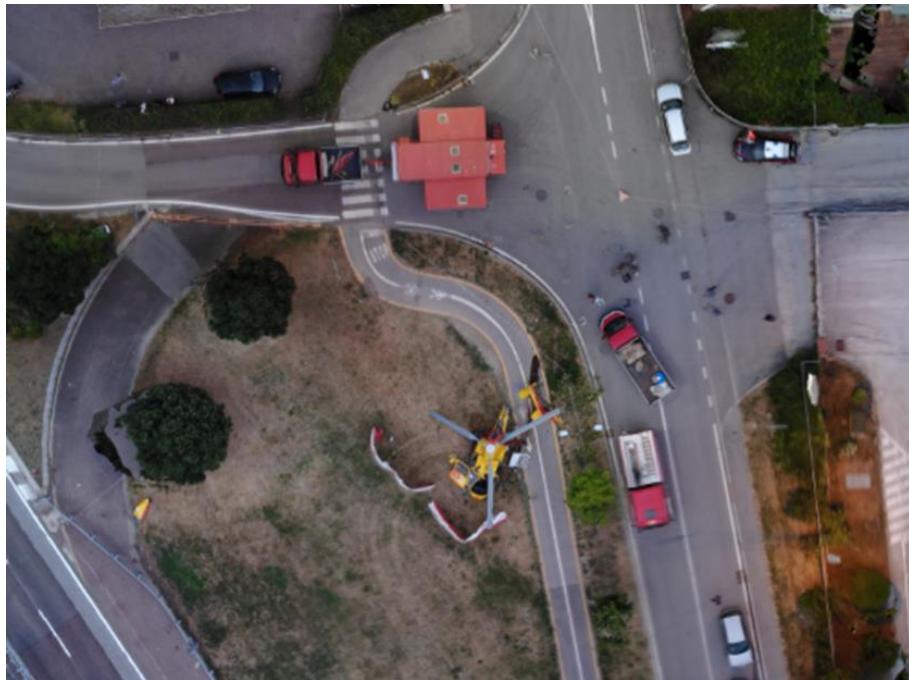
La posizione finale dell'elicottero a seguito dell'incidente era una aiuola nei pressi della SS12 in posizione $46^{\circ} 2' 15.9''$ N - $011^{\circ} 7' 27.9''$ E, con elevazione 190 m (foto 6).

Foto 6: stato e posizione di ritrovamento del relitto dopo l'incidente.

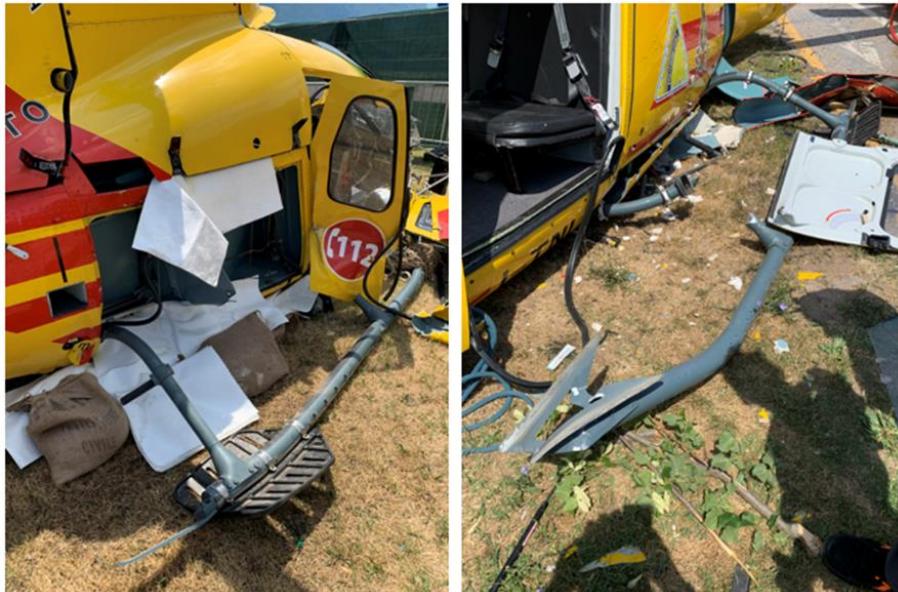
I pattini di atterraggio venivano entrambi rinvenuti parzialmente solidali al corpo dell'elicottero e piegati verso l'esterno (foto 8 e 9).

Foto 8, 9: particolari delle deformazioni sui pattini di atterraggio.

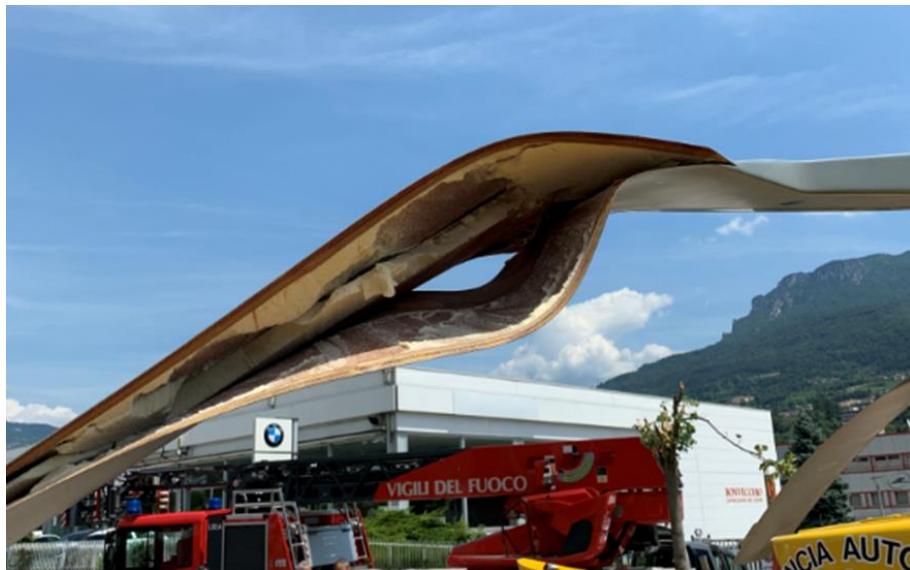
Le tracce riscontrate sul trave di coda e le deformazioni subite da una delle pale del rotore principale (foto 10) erano compatibili con un *tail strike*.

Foto 10: particolari delle deformazioni da impatto sulla pala (blu) del rotore principale.

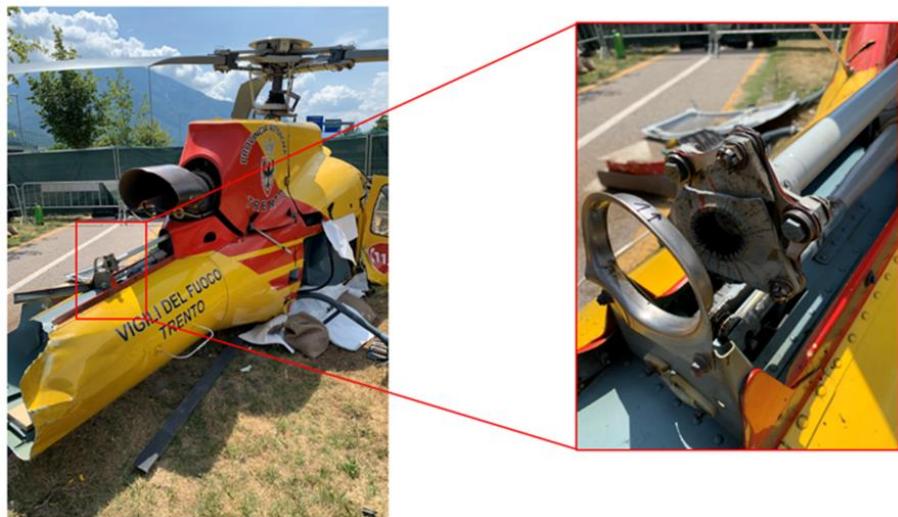
La tipologia di rottura è coerente con il fatto che l'albero motore stesse ancora ruotando al momento dell'impatto (foto 11).

Foto 11: particolare del trave di coda e della rottura dell'albero di trasmissione del moto al rotore di coda.

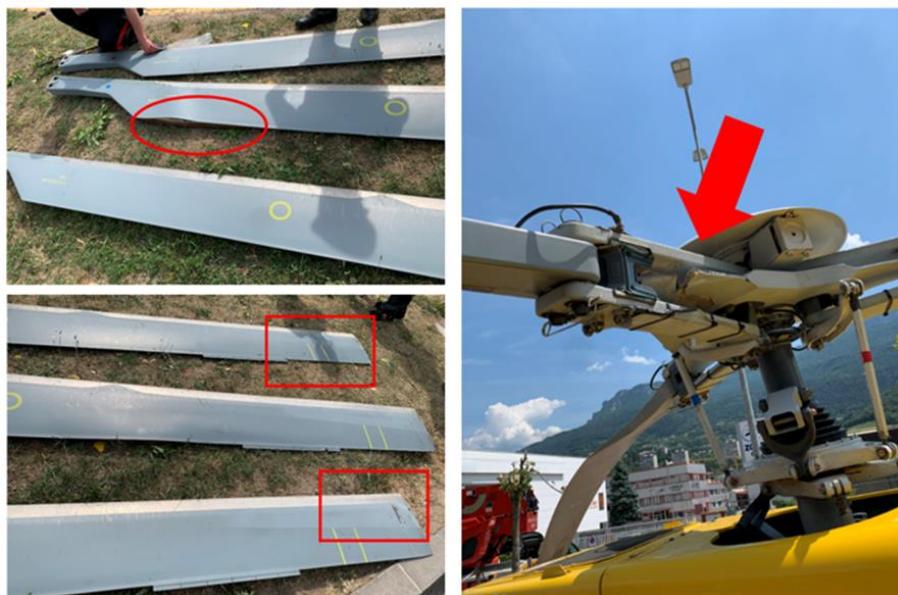
La pala che è entrata in contatto con la coda risultava la più danneggiata e, oltre alle tracce di impatto riscontrabili sul bordo di attacco (ovale rosso in foto 12), evidenziava una rottura alla radice, in prossimità del punto di attacco con la testa del rotore (freccia rossa in foto 13). Le altre due pale presentavano, sul ventre, segni di impatto con la vegetazione (rettangoli rossi in foto 12).

Foto 12, 13: particolari dei danneggiamenti subiti dalle pale del rotore principale.

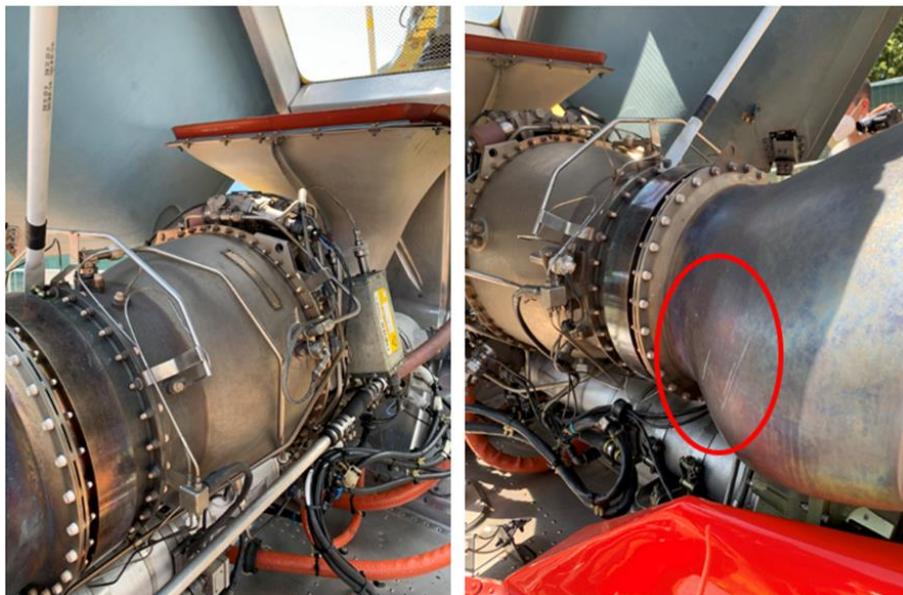
Una volta aperti gli sportelli di accesso al vano motore, veniva osservata la condizione del propulsore (foto 16 e 17) che presentava solo lievi danneggiamenti post impatto e segni di contatto con la struttura esterna dell'elicottero (nell'ovale rosso in foto 17).

Foto 16, 17: vista destra e sinistra del motore.

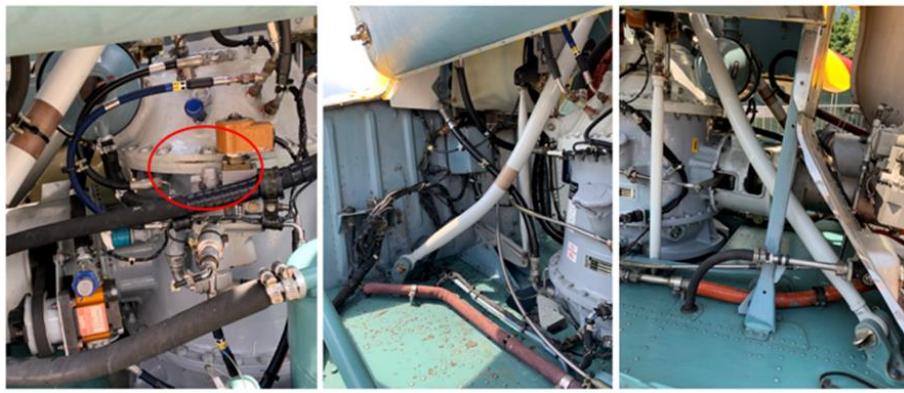
Il castello della trasmissione del rotore principale evidenziava alcune deformazioni (ovale rosso in foto 18) ma risultava ancora solidale con la struttura del pavimento (foto 19, 20).

Foto 18, 19, 20: trasmissione del rotore principale.

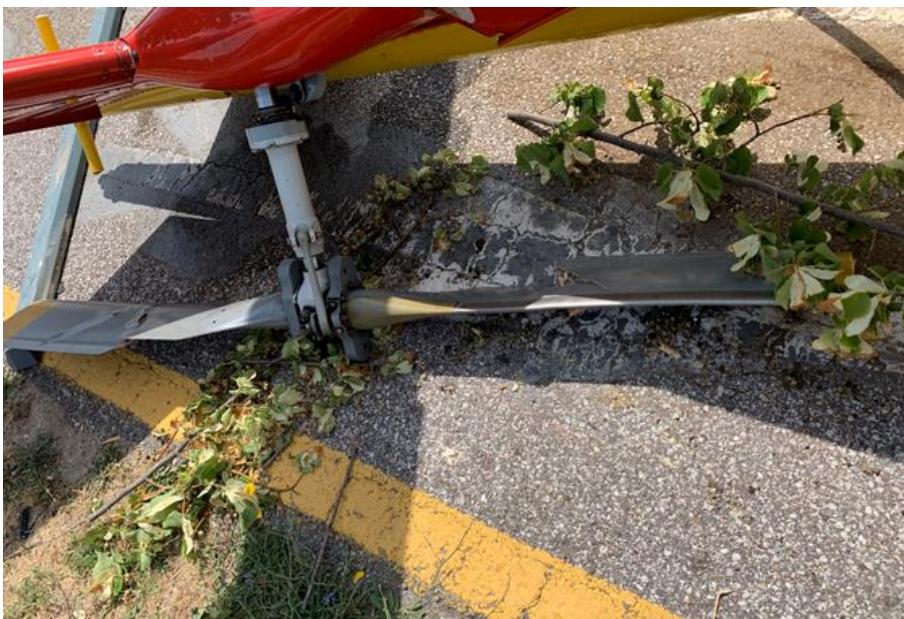
Il rotore di coda veniva ritrovato in prossimità dell'albero tranciato, con vegetazione ancora presente sulle pale (foto 21).

Foto 21: particolari del rotore di coda.

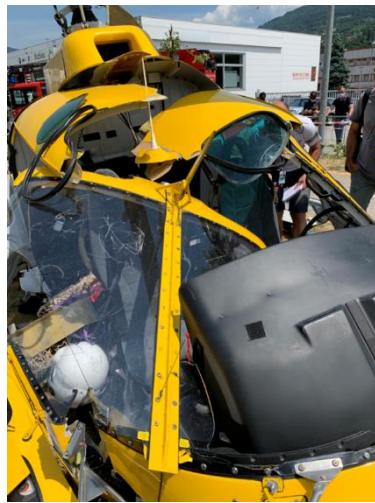
La cabina si presentava gravemente danneggiata dall'impatto con il suolo e il conseguente fenomeno della risonanza al suolo (*ground resonance*). La calotta in plexiglass era completamente distrutta e il cielo della cabina era collassato verso il basso (foto 22).

Foto 22: particolare della cabina dell'elicottero.

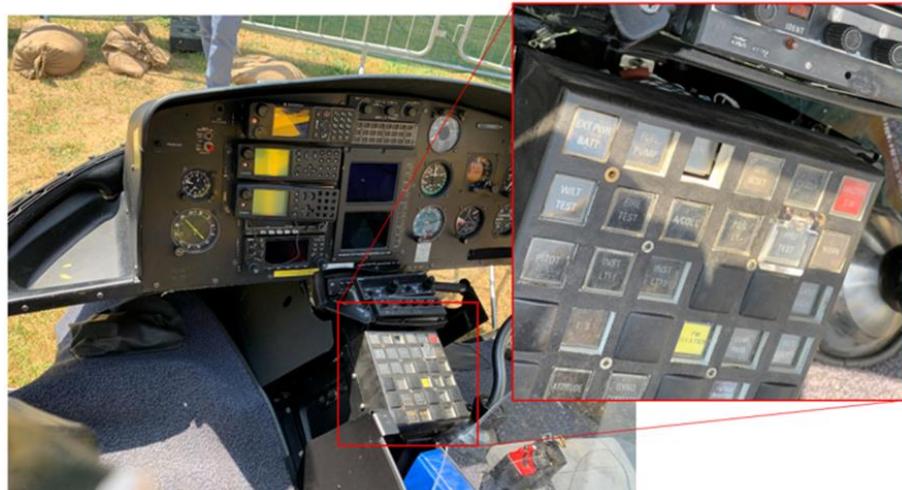
Sul cruscotto non si riscontravano particolari evidenze, mentre sulla piantana centrale si constatava il comando a pressione della *fuel pump* acceso (foto 23).

Foto 23: piantana centrale e del comando della *fuel pump*.

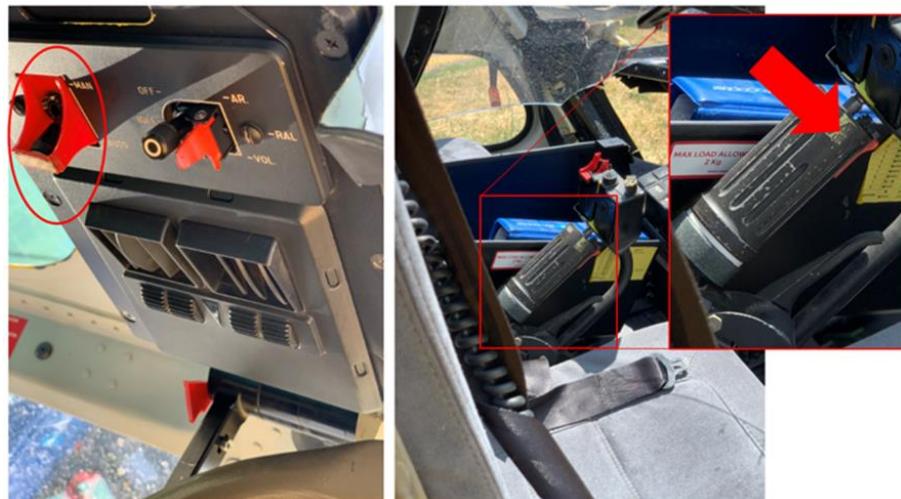
Il selettori del controllo dell'*engine governor* posto sul cielo cabina risultava in posizione AUTO (ovale rosso in foto 24), la *twist-grip* era nella posizione “MIN” e il nottolino sulla *twist-grip* risultava inserito nella posizione “*locked*” (freccia rossa in foto 25). Il selettori “OFF/IDLE/FLIGHT” veniva rinvenuto nella posizione “OFF” con la guardiola alzata. La *fuel shut-off lever* era in posizione attivata (retratta/*pulled back*).

Foto 24, 25: posizione degli interruttori relativi al *governor* dell'elicottero.

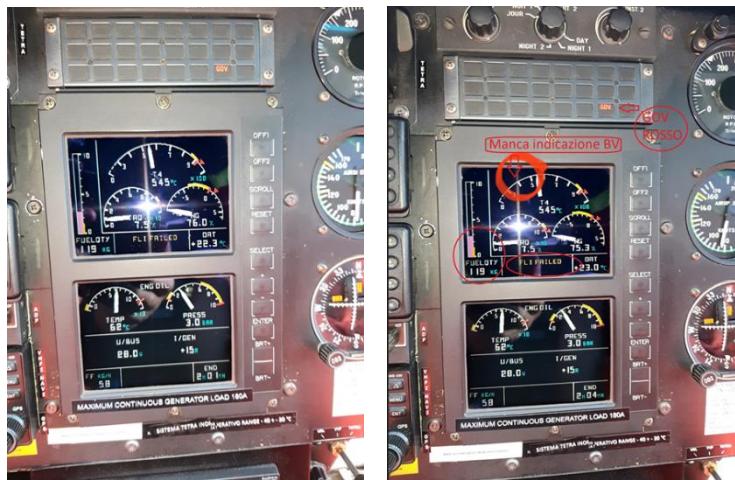
Foto 26, 27: fotografie dello schermo del VEMD scattate dal tecnico coadiutore durante il volo.

- Spia “GOV” rossa illuminata.
- Velocità indicata ≈ 83 kt.
- Messaggio “FLI FAIL”.
- NG = 75.3 %.
- Torque = 7.5%.
- T4 = 545 °C.
- Engine oil pressure = 3 bars.
- Engine oil temperature = 62°C.
- Bleed valve indicator non illuminato⁷.
- Fuel Quantity: 119 kg.

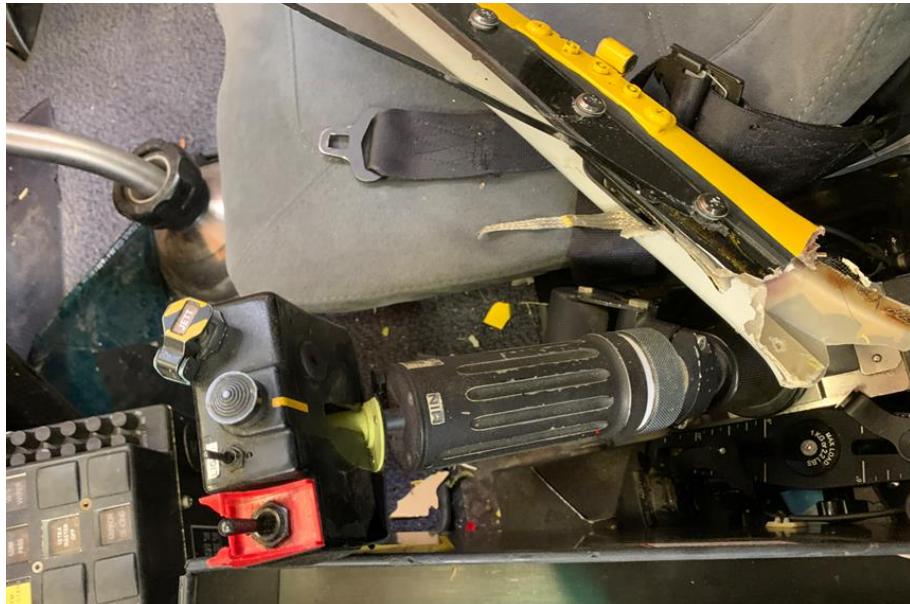
- Verifica della posizione della manopola “*twist-grip*” in cabina di pilotaggio su “*MIN*” (*idle*) (foto 29).

Foto 29: posizione della manopola *twist-grip* dopo l’incidente su “*MIN*” (*idle*).

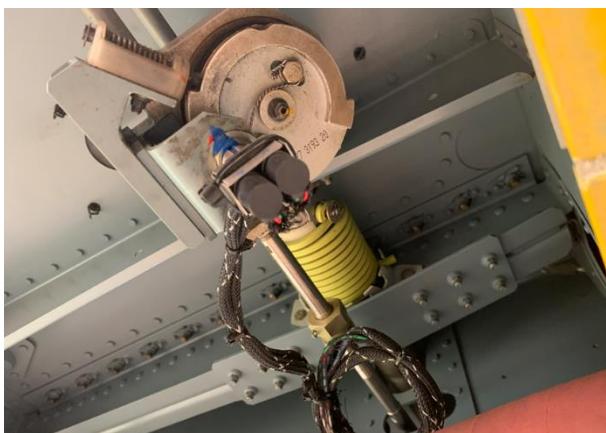
- Smontaggio pannellatura del ventre dell’elicottero per accesso alla linea dei comandi verso il motore e verifica della posizione del comando carburante sia sulla puleggia sottostante che all’ingresso dell’HMU. Si è constatata la continuità, la connessione e la posizione su “*MIN*” (*idle*) (foto 30, 31).

Foto 30: posizione su “*MIN*” (*idle*) della puleggia sotto il pavimento cabina.

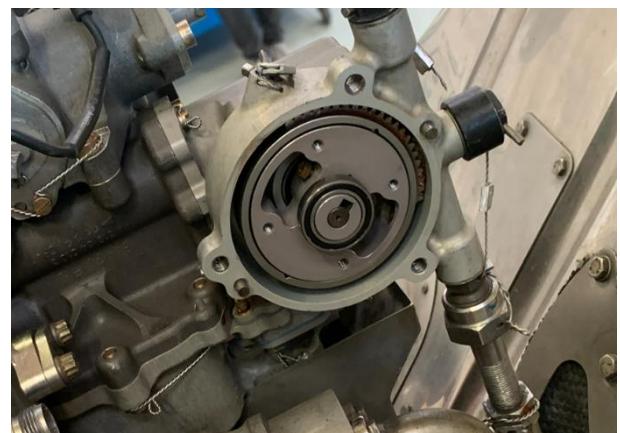
Foto 31: posizione del regolatore carburante dell’HMU su “*MIN*” (*idle*).

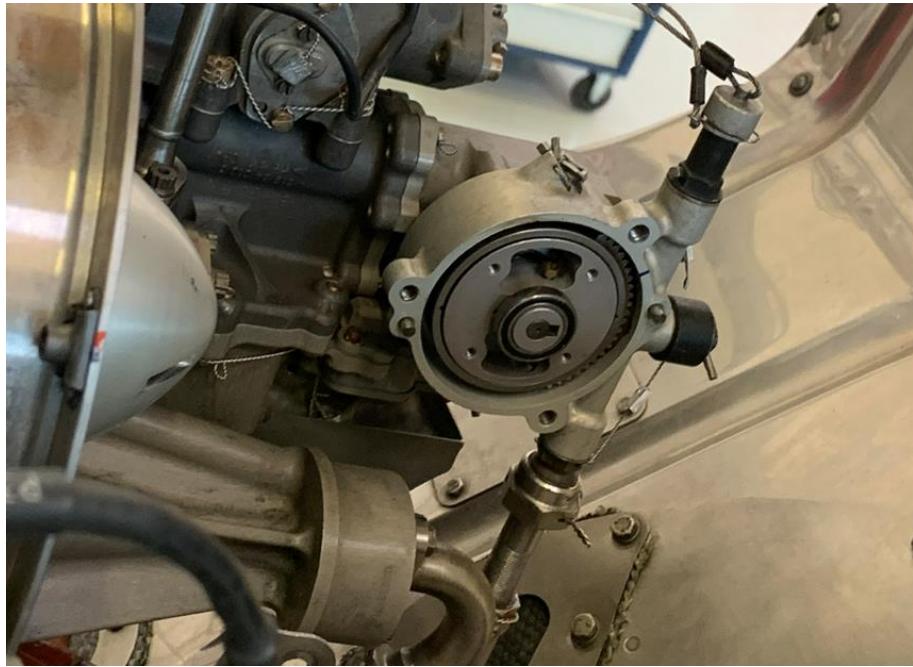
Foto 34: posizione del regolatore carburante dell’HMU, corrispondente a “Max” o emergenza.
