# **RELAZIONE D'INCHIESTA**

**INCIDENTE**  
**occorso all'elicottero**  
**AW139 marche di registrazione I-COLK,**  
**località Punta Gnifetti (VCO),**  
**16 marzo 2024**

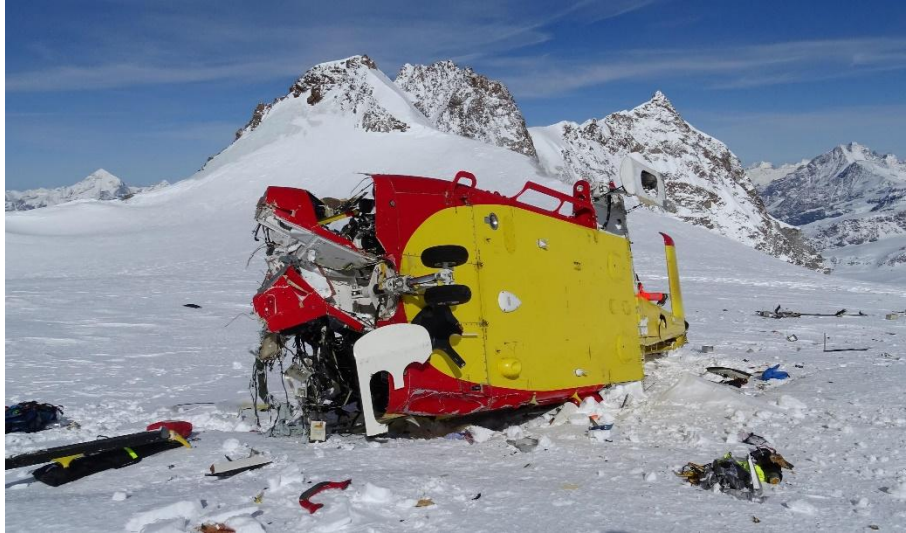
L'aeromobile è andato distrutto. Molte delle parti principali dell'elicottero, organi di atterraggio, motori e trasmissione, albero del rotore, trave e rotore di coda, sono rimaste solidali al relitto principale.

Foto 1: struttura principale del relitto.

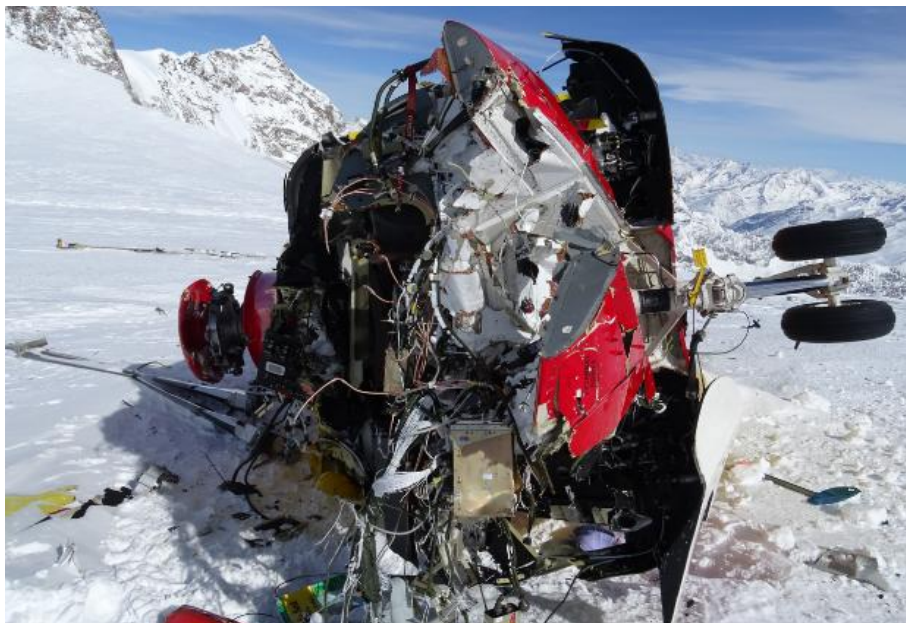
Le cinque pale costituenti il rotore principale si sono separate integralmente dalla testa rotore. La parte frontale della fusoliera risultava maggiormente danneggiata, con separazione sostanziale della parte di prua, comprensiva di carenatura e apparati avionici, porta di accesso, del pannello anteriore e *overhead*.

Foto 2: particolare della parte anteriore.

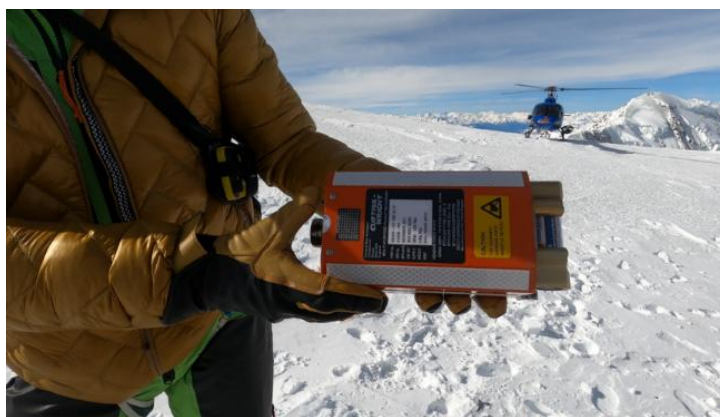
L'elicottero era equipaggiato con un registratore di volo combinato posizionato nella coda dell'elicottero e in grado di assolvere contemporaneamente alle funzioni di FDR e CVR. L'apparato è stato rinvenuto all'interno della trave di coda, vincolato all'alloggiamento previsto. Rimosso, appariva in perfette condizioni esterne.

Foto 4: condizioni del registratore di volo.

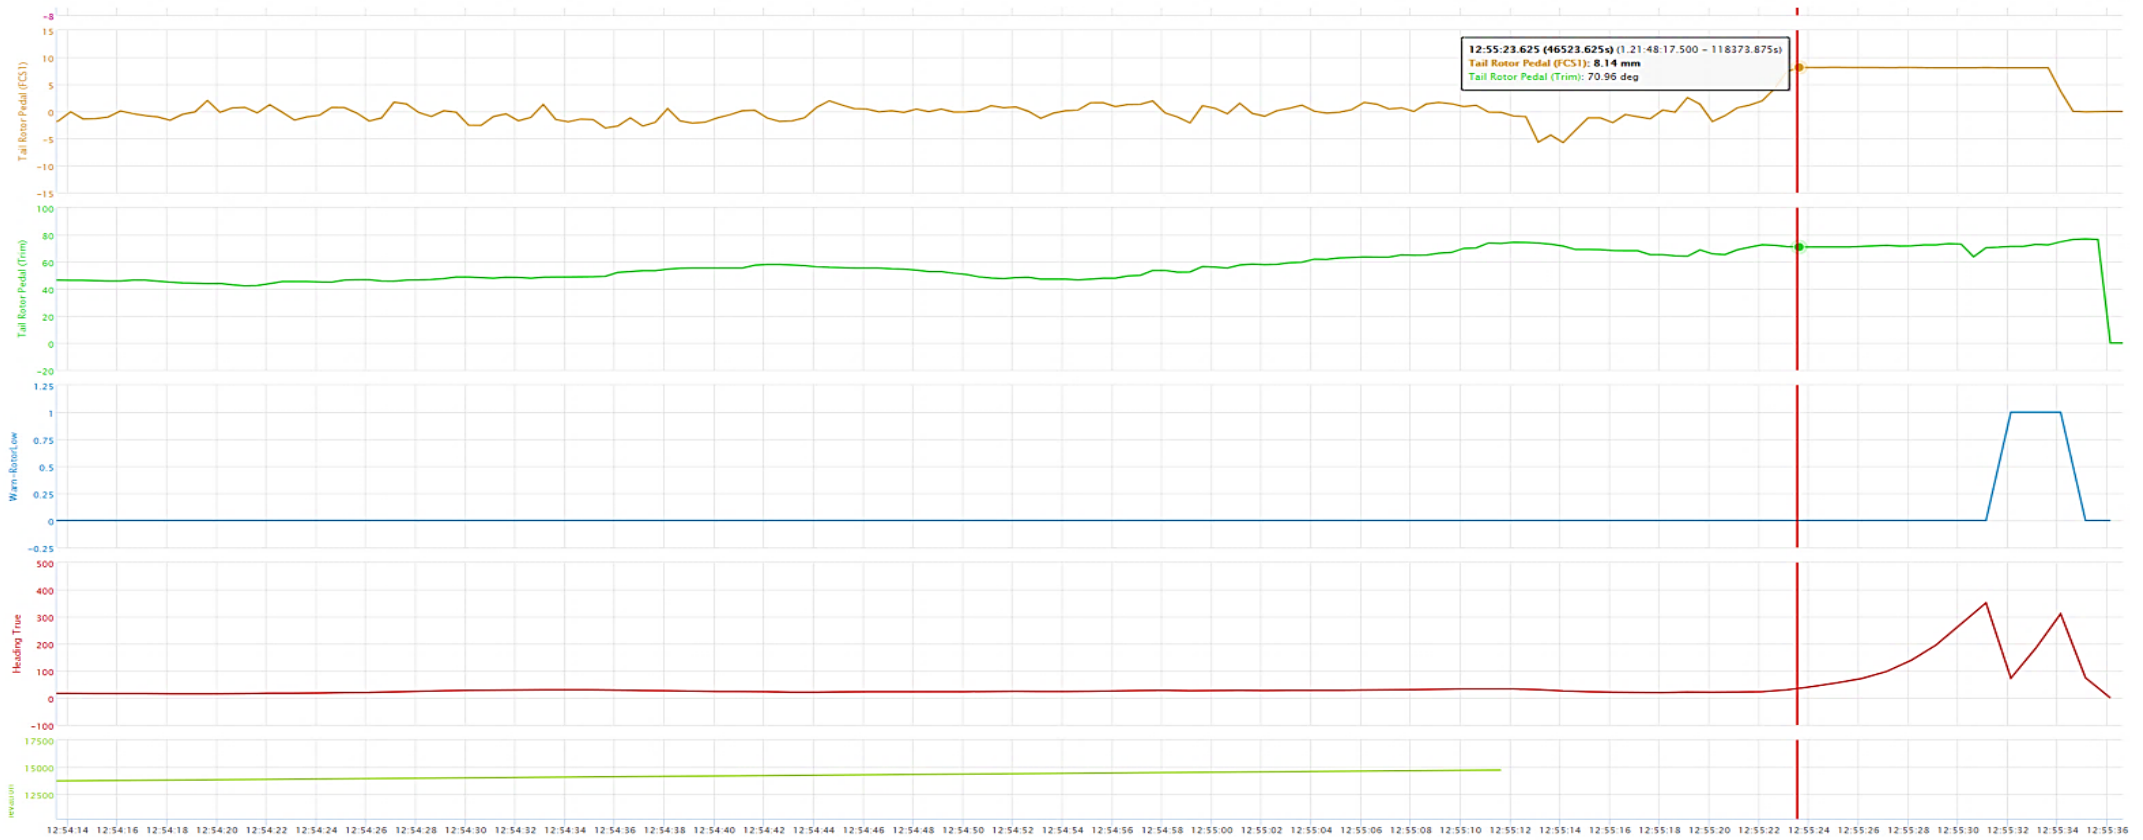
## Pedale sx a fondo corsa 12:55:23

Figura 20: pedale sinistro a fondo corsa.

- Alle 12:55:23 il pedale sinistro è completamente a fondo corsa con conseguente perdita di controllabilità direzionale. A seguito di questi input sulla pedaliera e di un leggero aumento del collettivo che portavano il valore del Torque al 100%, si aveva una diminuzione della GS a 2 nodi circa ad una quota di circa 30 piedi di altezza.

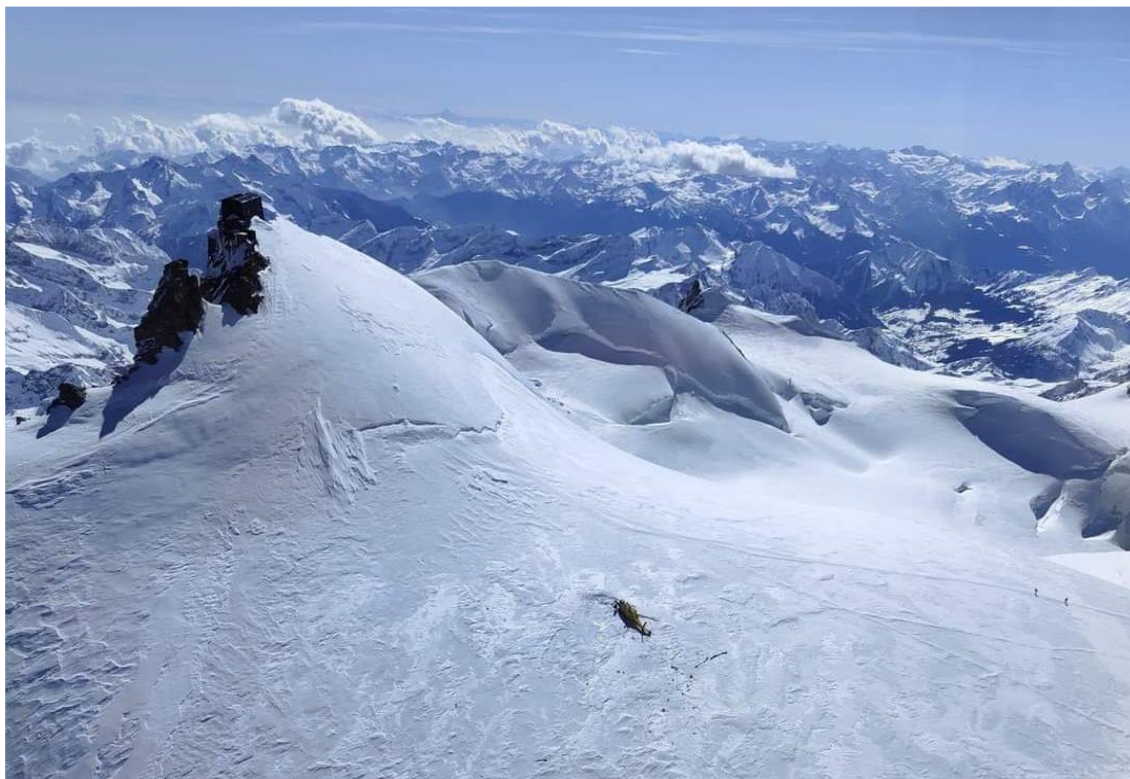
Il relitto dell'elicottero era situato ad una altitudine di 4.483 m (14.708 ft) nel punto di coordinate 45,928344°N e 7,876354°E.

Foto 5: luogo dell'incidente (fonte Avincis).

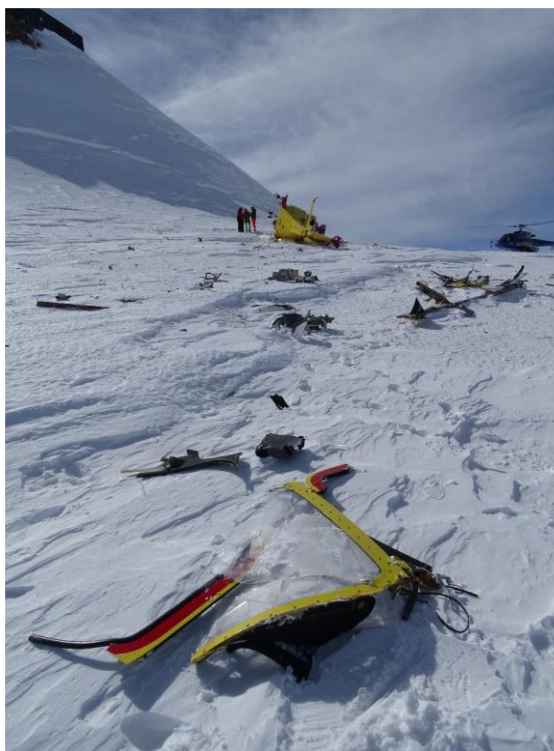
Il relitto dell'elicottero giaceva su una prua di 185° circa e poggiava sul fianco destro a contatto con la superficie del ghiacciaio.

Tutte le parti del relitto (rotore, carena, apparati avionici, batteria) giacevano sostanzialmente lungo una direttrice orientata a 20°, al pari di quelle più lontane (apparato avionico e porzione di carenatura di prua), che giacevano a 150 metri dal relitto.

Foto 6: distribuzione dei rottami.

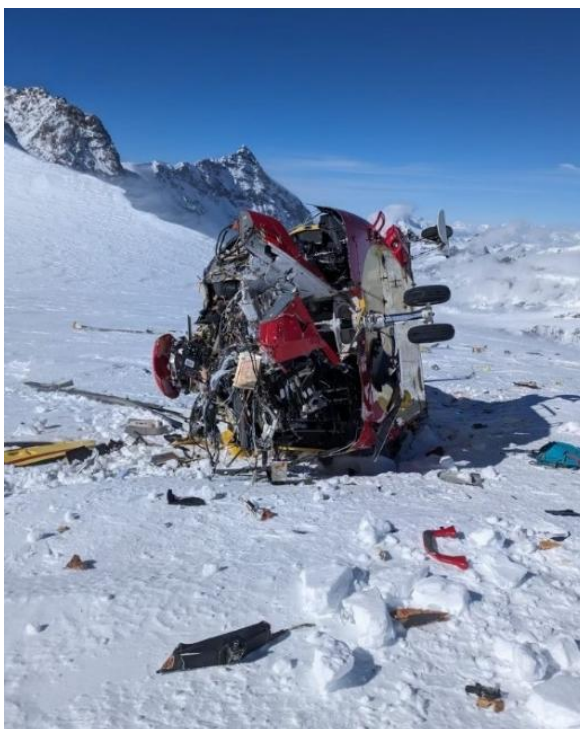
La parte frontale risultava maggiormente danneggiata (foto 7) con separazione sostanziale della parte di prua, comprensiva di carenatura e apparati avionici, porta di accesso, pannello anteriore e overhead.

Foto 7: parte frontale.

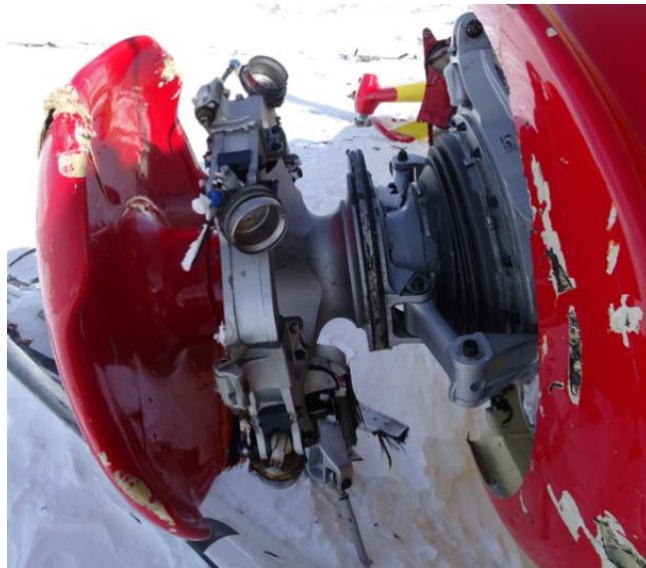
Le cinque pale costituenti il rotore principale si sono separate integralmente dalla testa rotore. Le pale bianca e grigia erano separate ma in prossimità della testa del rotore principale. La pala blu e la pala gialla erano circa venti metri più a Nord del relitto principale. La pala rossa con evidenti danni sul bordo di attacco giaceva in prossimità della batteria e di parti di intelaiatura e del vetro della cabina.

Foto 8: testa rotore principale.

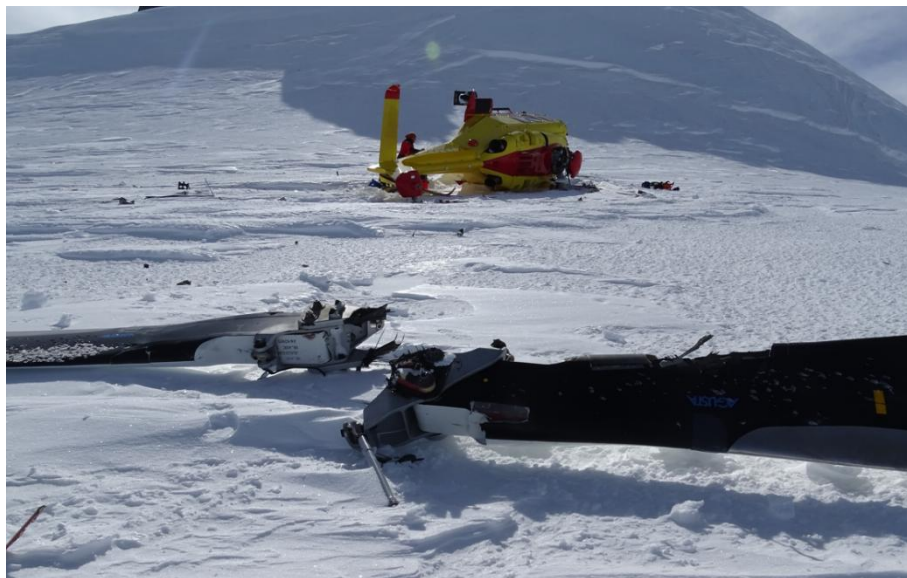
Foto 9: struttura e pale blu e gialla del rotore principale.

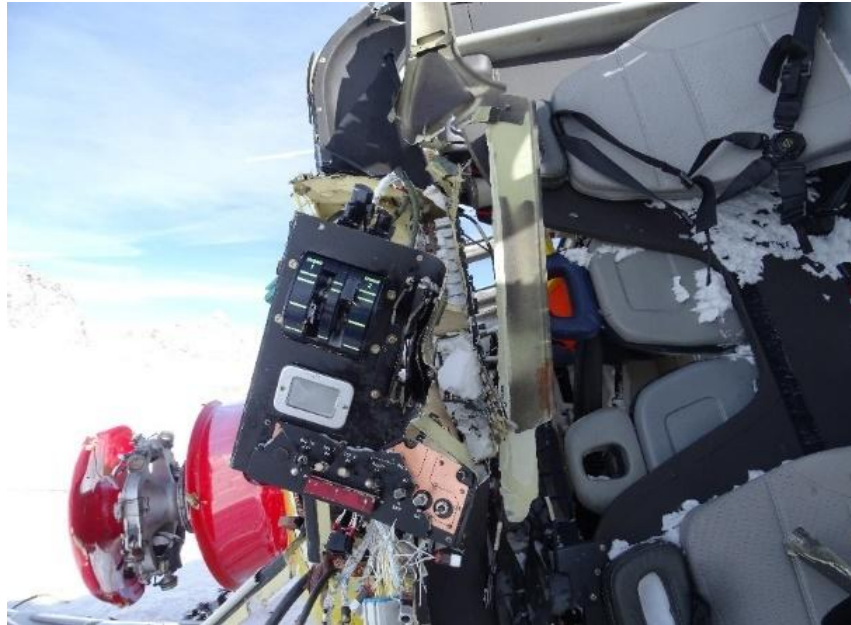
La cabina di pilotaggio risultava danneggiata prevalentemente nella parte frontale (foto 10) e degli apparati.

Foto 10: parte interna della cabina di pilotaggio.

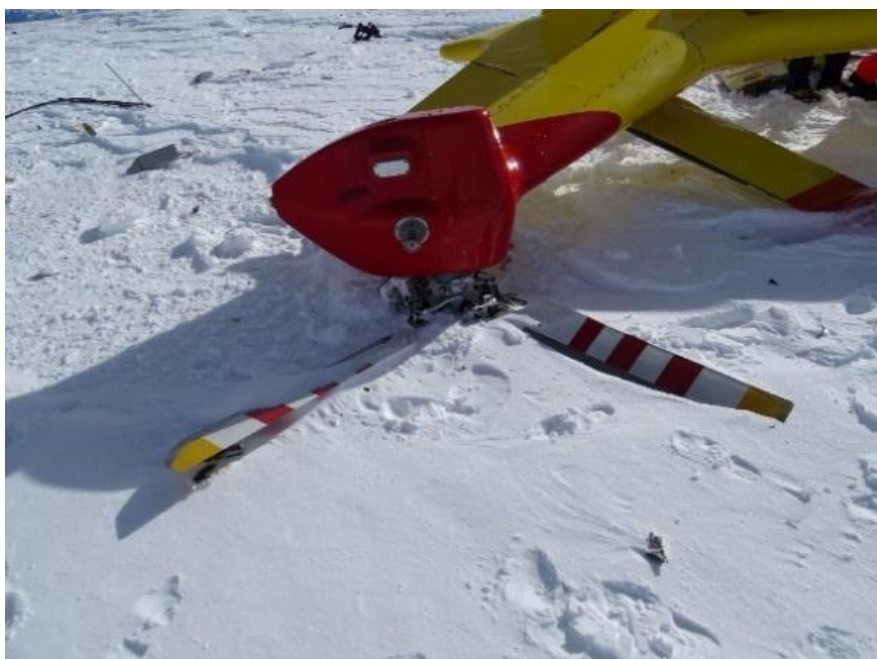
Il rotore di coda risultava sostanzialmente integro e completo delle quattro pale ancora vincolate (foto 11).

Foto 11: rotore di coda.
