RELAZIONE D'INCHIESTA

INCIDENTE
occorso all'apparecchio VDS P2002S
numero di identificazione I-9681,
in località Trevignano (TV),
23.03.2024

Tecnam P2002S, I-9681

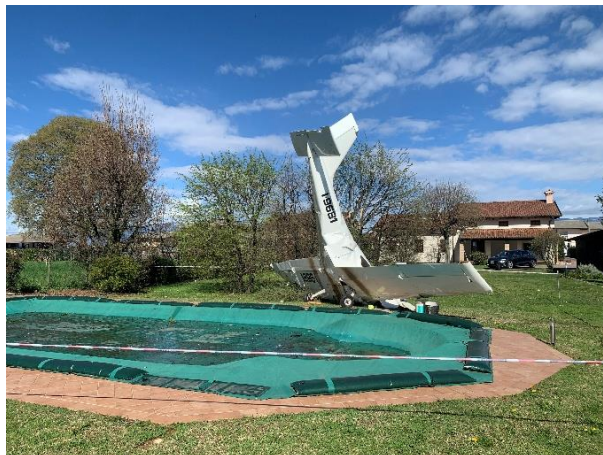
L'aeroplano si presentava in posizione semi verticale prossimo al bordo piscina di una casa privata, con la parte anteriore fortemente danneggiata dall'impatto, segni di compressione-flessione sulla trave di coda, la semiala sinistra con le sezioni esterne particolarmente danneggiate.

Foto 1: l' I-9681 nel luogo dell'incidente.

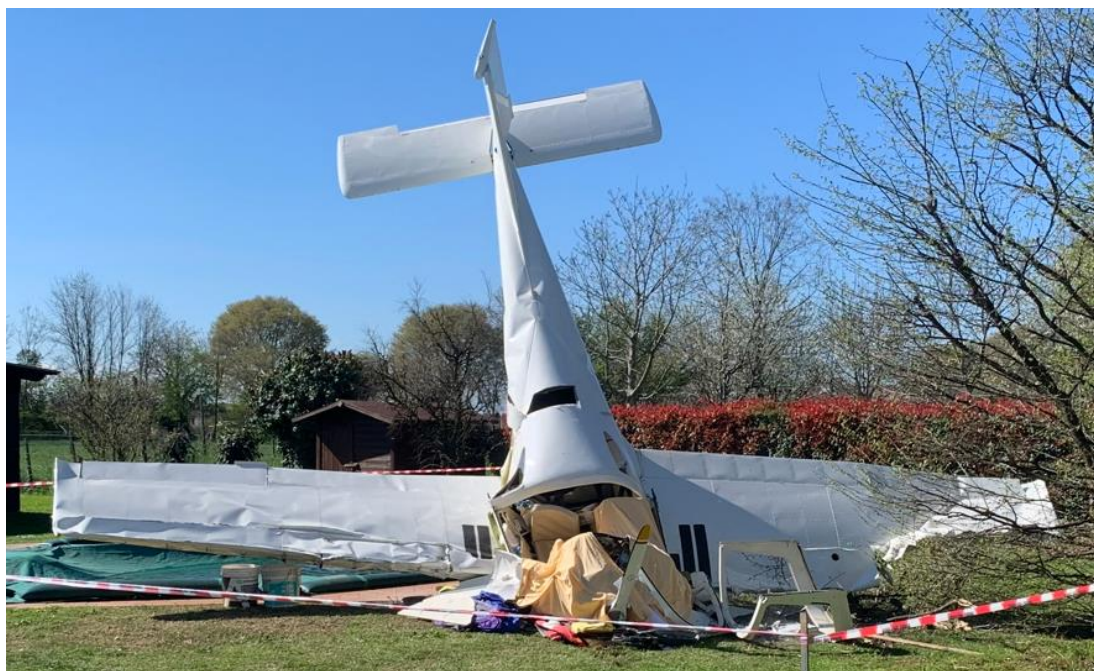
Entrambe le semiali risultavano danneggiate; la sinistra presentava ingenti danni nelle sezioni esterne, mentre la destra presentava danneggiamenti lungo tutto il bordo di attacco, con rottura del serbatoio carburante e fuoriuscita di carburante.

Foto 8: vista frontale del relitto.

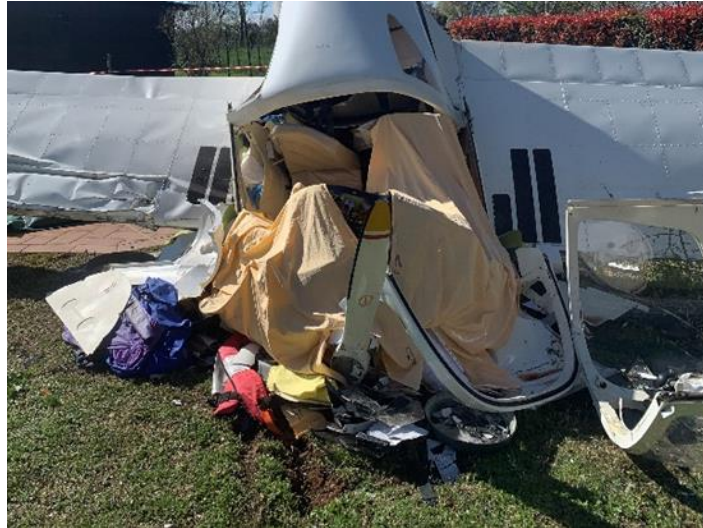
Le cappottature risultavano distrutte e separate dal velivolo, con il motore relativamente poco danneggiato. L'elica si presentava con una pala ancora fissata e con minimi danneggiamenti, mentre l'altra pala risultava separata all'altezza della radice; parti della pala stessa erano all'interno del solco lasciato sul terreno dall'impatto.

Foto 9: sezione anteriore con pala solidale al mozzo.

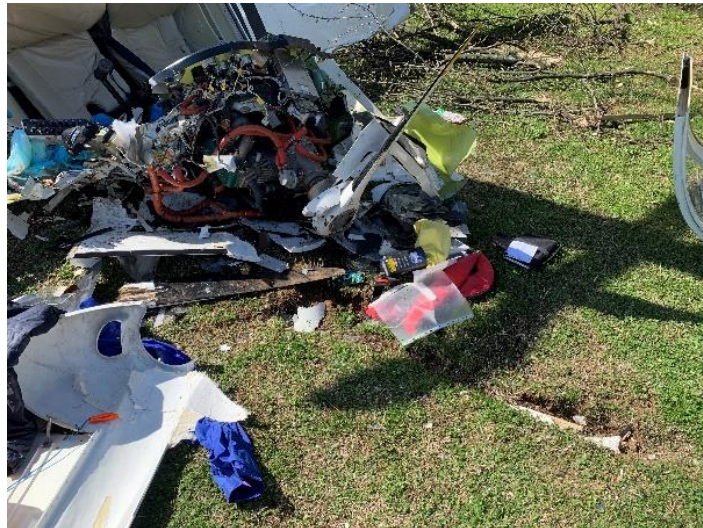
Foto 10: distruzione sezione anteriore e solco pala elica sul terreno.

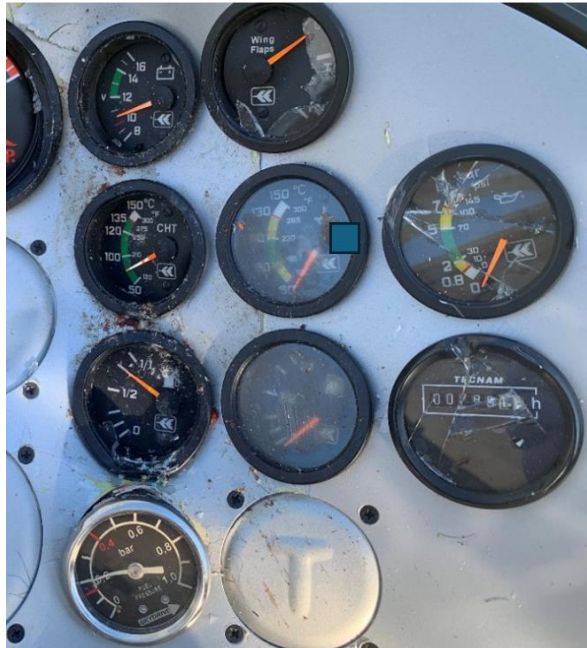
Gli indicatori carburante indicavano circa $\frac{3}{4}$ di serbatoio per la semiala sinistra, vuoto il serbatoio della semiala destra (foto 12). L'indicatore flap riportava la posizione degli stessi prossima a 0° .

Foto 11: indicatori in abitacolo sul lato destro.

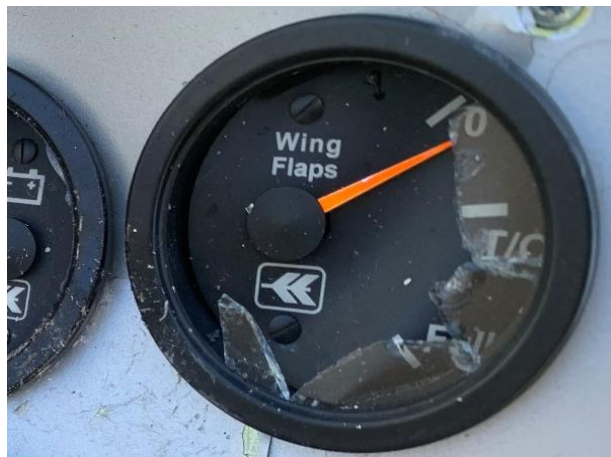
Foto 12: posizione flap.

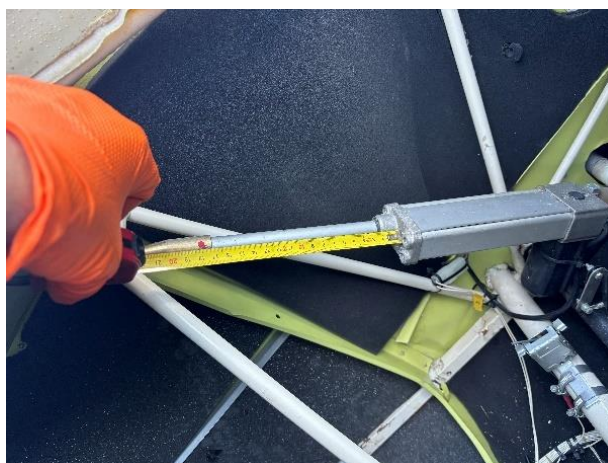
Questa indicazione veniva confermata dall'estensione dell'attuatore dei flap, corrispondente a flap retratti.

Foto 13: attuatore flap.

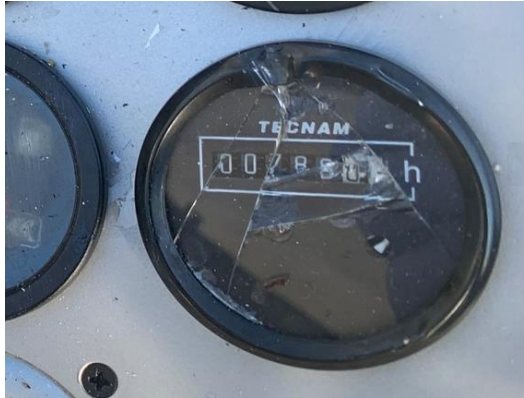
Foto 14: Contatore ore funzionamento motore.

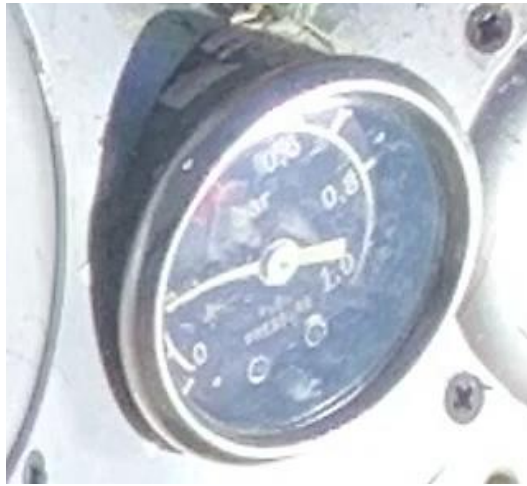
Il contaore di funzionamento indicava 788 h e lo strumento pressione carburante indicava circa 0.2 bar, con la lancetta deformata verso l'esterno dello strumento (Foto 15).

Foto 15: danneggiamento indicatore pressione alimentazione carburante.

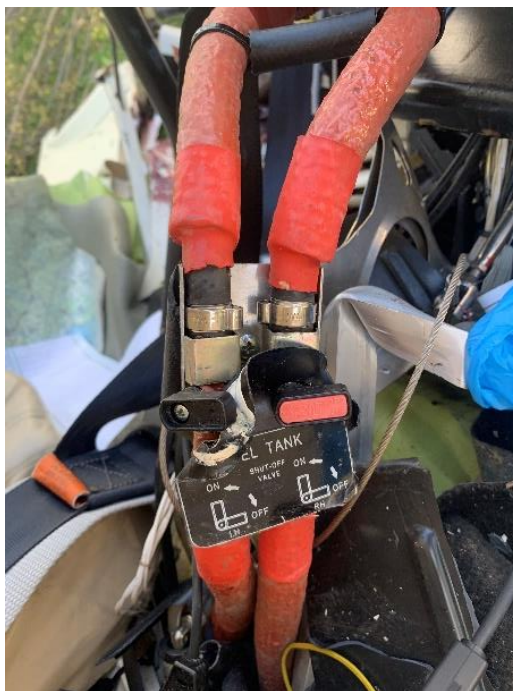
Le valvole di chiusura carburante (*shut-off*), risultavano entrambe in posizione di chiusura. Si osservava una deformazione in prossimità della parte di piastrina metallica sottostante la leva di sinistra. Sulla relativa parte in plastica della leva carburante di sinistra non sono presenti particolari danneggiamenti, se non nel lato corto sinistro prossimo all'asse di rotazione, dove è possibile osservare una dislocazione di materiale plastico (indicato dalla freccia rossa in foto 17).

Foto 16: *shut-off* carburante.

La *shut-off* di destra, a meno di una improbabile chiusura della stessa da parte del pilota nei 4-5 secondi disponibili prima di perdere il controllo del velivolo, era in posizione chiusa in volo e conseguentemente all'impatto.

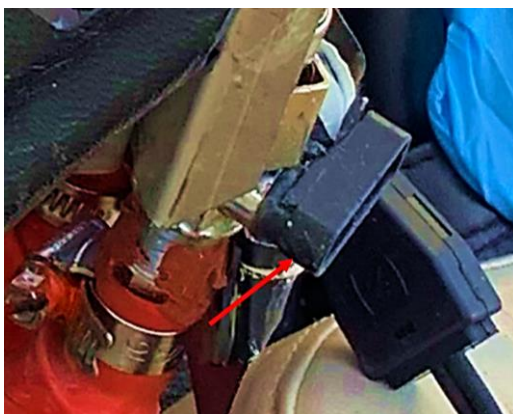
Foto 17: dislocazione di materiale plastico sulla leva comando *shut-off* sinistra.

Questa deformazione della piastrina è avvenuta necessariamente tramite uno scavalcamento da parte di quest'ultima della leva della *shut-off* sinistra. Sulla relativa parte in plastica della leva carburante di sinistra non sono presenti particolari danneggiamenti, se non nel lato corto sinistro prossimo all'asse di rotazione.

Questi danneggiamenti sulla leva lasciano propendere, per una posizione di “chiuso” della *shut-off* al momento della deformazione e scavalcamento da parte della piastra metallica.

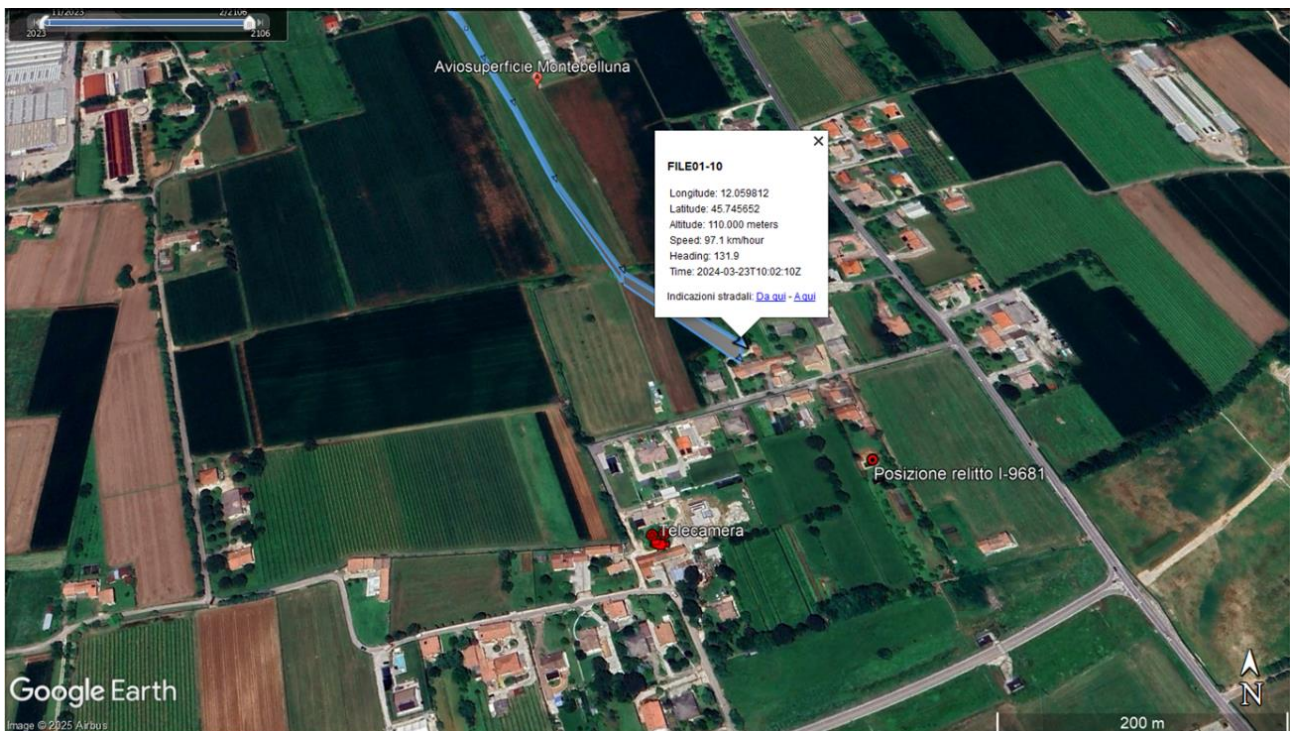
L'ultimo punto, registrato alle 10:02:10, riporta una altitudine di 110 m, una GS di 97.1 km/h ed un heading di 131.9°. In quel punto l'altitudine del suolo è di 84 m; pertanto, l'altezza stimata del velivolo in quell'istante dal suolo era di circa 26 m.

Figura 13: tracciato di volo fino all'ultimo punto registrato (dati AvMap su cartografia Google Earth).

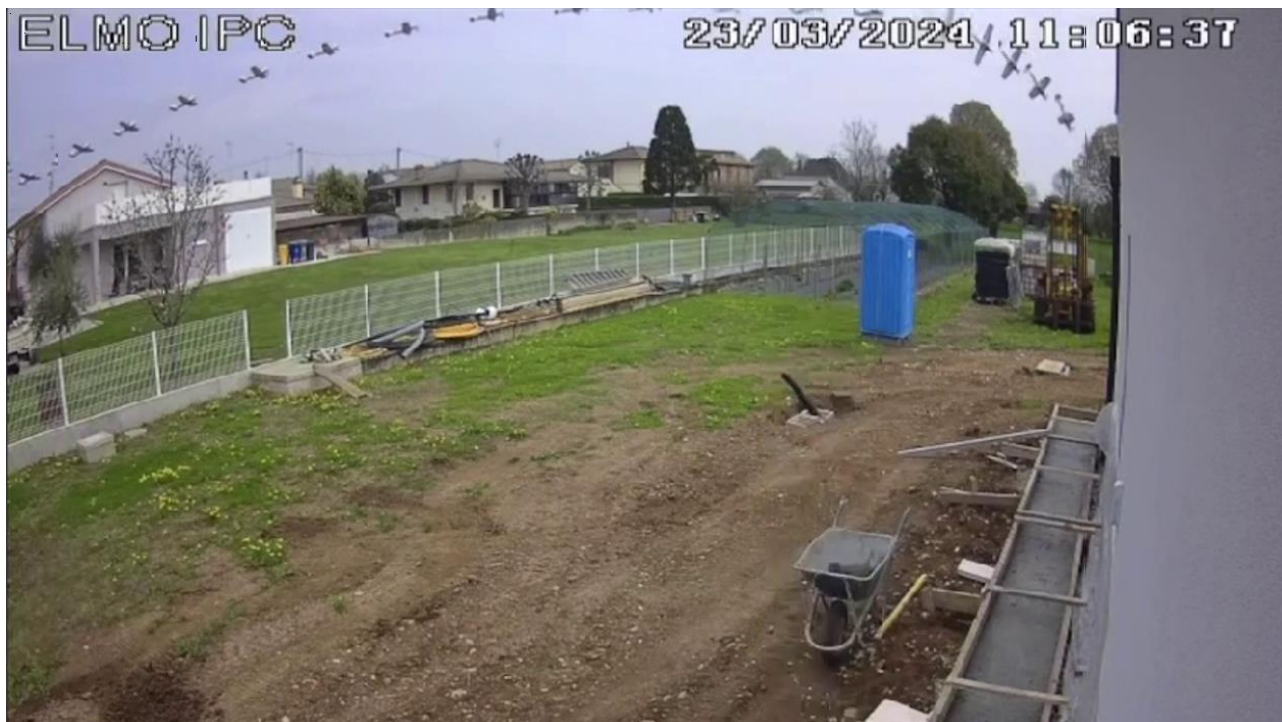
Figura 15: ricostruzione del volo da fotogrammi filmato camera di sorveglianza.

Dal filmato si apprezza l'ingresso nell'inquadratura del I-8691 alle 10 e 27 secondi; dall'analisi del sonoro del filmato, si percepisce un affievolimento del rumore motore dal secondo 31 con una netta riduzione dell'angolo di salita, lo spegnimento del motore al secondo 32, un aumento di inclinazione alare a sinistra a cui segue poco dopo, al secondo 35, una vera e propria caduta alare e, poi, l'impatto al suolo al secondo 38. Al momento dell'impatto l'aeromobile ha assunto un assetto rovescio.

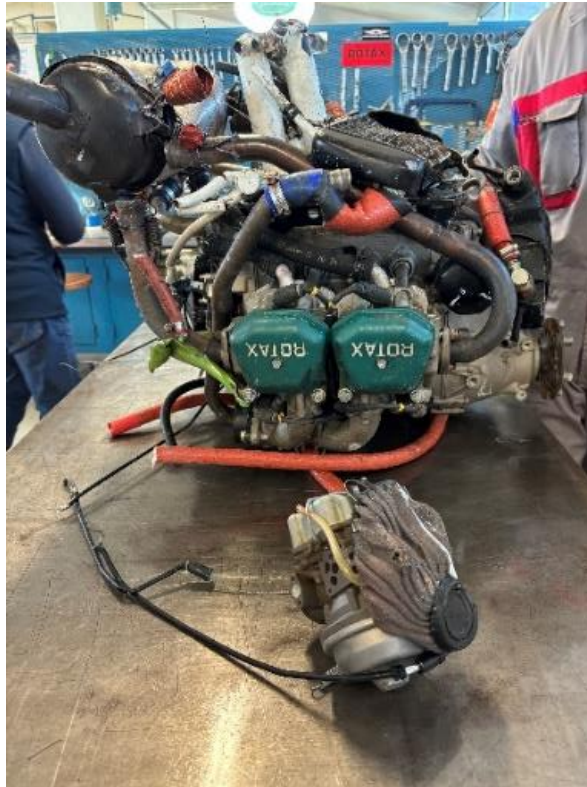
Dalle analisi condotte, non veniva riscontrata alcuna anomalia correlabile ad una avaria del propulsore.

Foto 19: motore e suoi accessori.

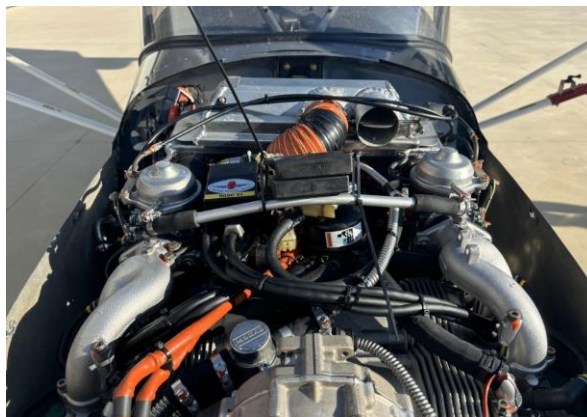
Veniva effettuata la verifica funzionale delle centraline di accensione su di un analogo motore installato su un velivolo. L'esito di tale prova risultava favorevole.

Foto 20: test centraline di accensione su altro motore Rotax 912ULS.

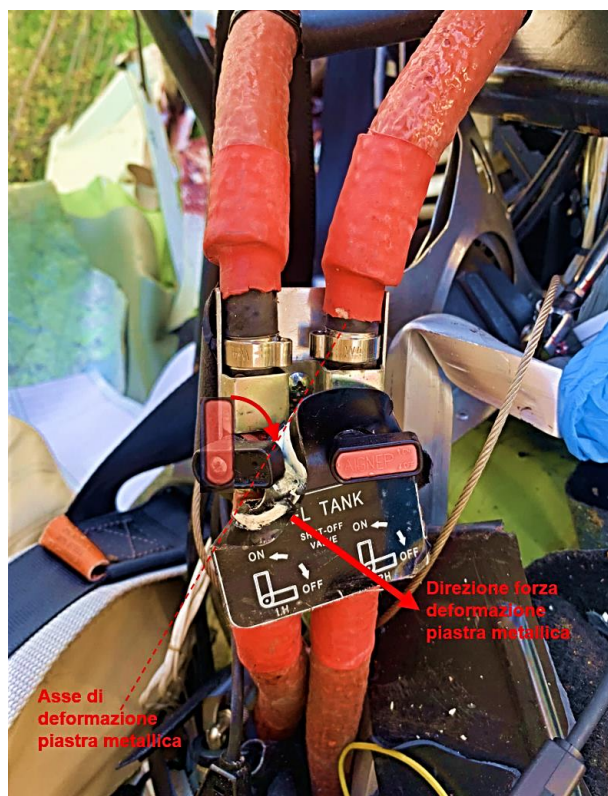
Per quanto riguarda la *shut-off* di sinistra, invece, la sua posizione in chiusura potrebbe essere stata influenzata dalla deformazione realizzatasi all'impatto al suolo della parte di piastrina metallica sottostante (vedi schema seguente).
