RELAZIONE D'INCHIESTA

INCIDENTE

**Mongolfiera Schroeder Fire Balloons G 40/24
marche di identificazione PH-NFR
Cassina Rizzardi (CO), 5.4.2023**

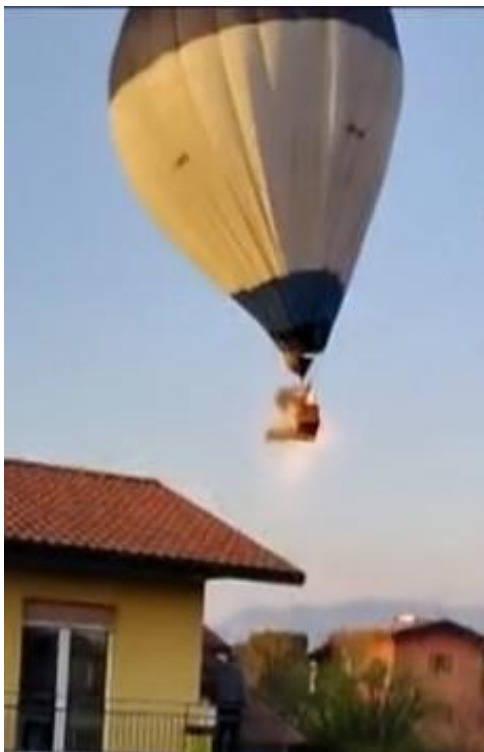
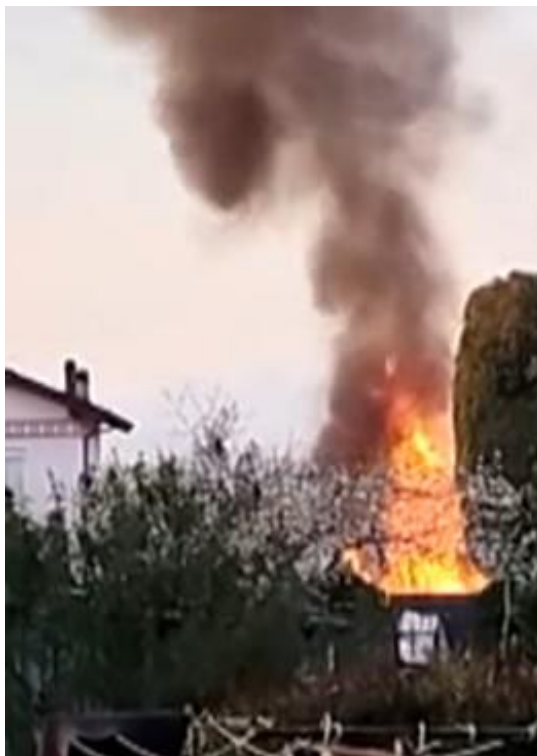
La mongolfiera era decollata da Cermenate (CO) per un volo con pilota e due passeggeri a bordo; nei pressi di Cassina Rizzardi (CO), durante la fase di discesa per l'avvicinamento ed atterraggio, la mongolfiera impattava i cavi di un elettrodotto, dove si innescava un principio di incendio a bordo. Dopo l'atterraggio, la mongolfiera è rimasta significativamente danneggiata dall'incendio, mentre il pilota con i due passeggeri a bordo restavano illesi nell'evento.

È stato inoltre riportato che durante l'evento i passeggeri hanno sempre mantenuto la posizione di emergenza indicata nel briefing, e che, successivamente all'atterraggio, l'incendio ha bruciato l'intera navicella, lasciando visibili solo le strutture in acciaio. Le sei bombole di gas propano presenti a bordo non sono esplose poiché sono intervenute le valvole di sicurezza e l'involucro del pallone è rimasto parzialmente strappato e bruciato.

Foto 1 e 2: la mongolfiera PH-NFR dopo l'impatto con l'elettrodotto (foto a sinistra), e dopo l'atterraggio (a destra).

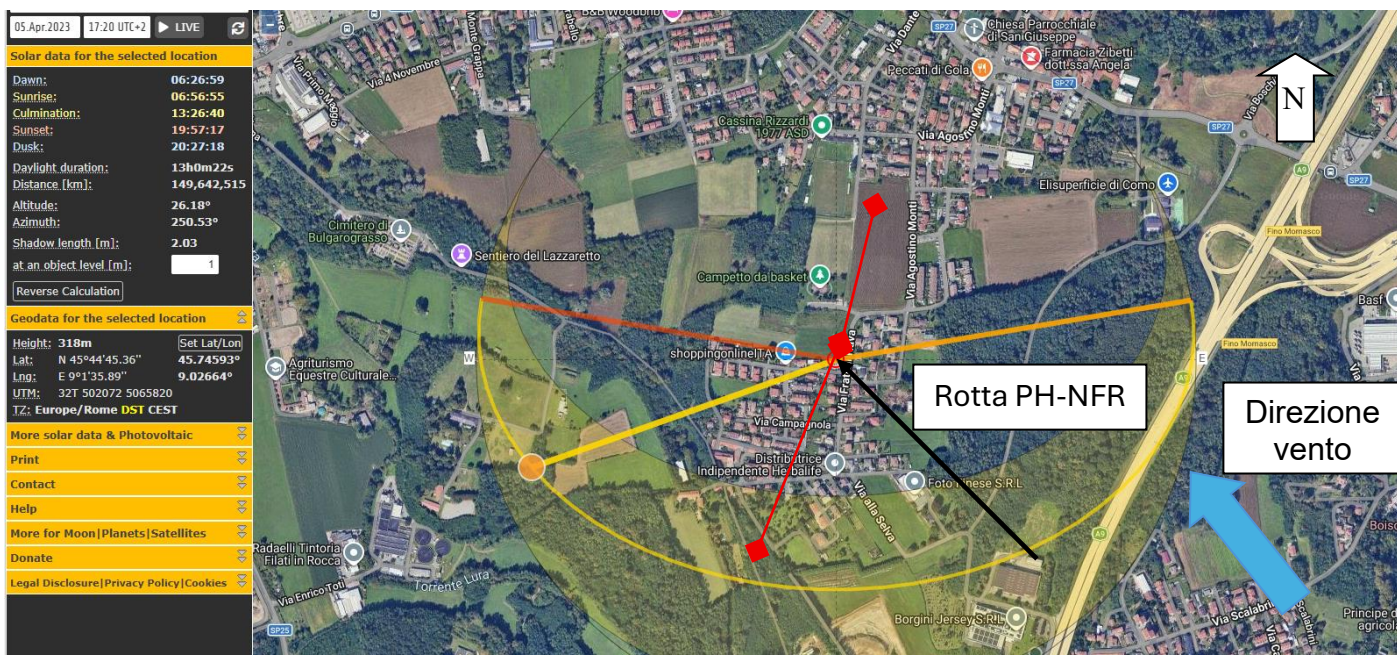
Dall'analisi della posizione del sole e dell'elettrodotto di alta tensione in prossimità del punto di impatto con i cavi, al momento dell'evento, in considerazione della rotta volata dal PH-NFR si osserva una elevazione del sole di poco meno di 30° posto nel quadrante anteriore-sinistro del pilota.

Da quanto riportato dal pilota, parrebbe che avesse pianificato in zone a lui note i possibili punti di atterraggio in relazione alle condizioni di volo effettivamente riscontrate. In tale contesto, dalla testimonianza non si evincerebbe una pregressa conoscenza della linea elettrica. Questa, forse anche per una ridotta visibilità associata alle condizioni di luce presenti, è stata individuata tardi per effettuare una manovra efficace di evitamento ed ha quindi interferito con la mongolfiera.

Figura 1: posizione ed azimut del sole (fonte *Suncalc.org*) in relazione alla rotta ipotizzata del PH-NFR (freccia in nero). Il punto di impatto si è verificato nel punto di incontro tra la traiettoria indicata e l'elettrodotto (linea spezzata in rosso). In celeste la direzione del vento. Il Nord (in bianco) è in alto. Viene rappresentato anche la traiettoria del sole durante il giorno (semicerchio in giallo) e la posizione del sole al momento dell'incidente (linea gialla e cerchio arancione). La linea arancione e la linea rossa sono quelle che individuano la posizione del sole nel punto di interesse all'alba e al tramonto.
