RELAZIONE D'INCHIESTA

INCIDENTE
occorso all'aeromobile
Evektor EV-97SLW marche di identificazione I-D310,
in località Pievepelago (MO),
28 gennaio 2023

aeromobile Evektor EV-97SLW marche I-D310

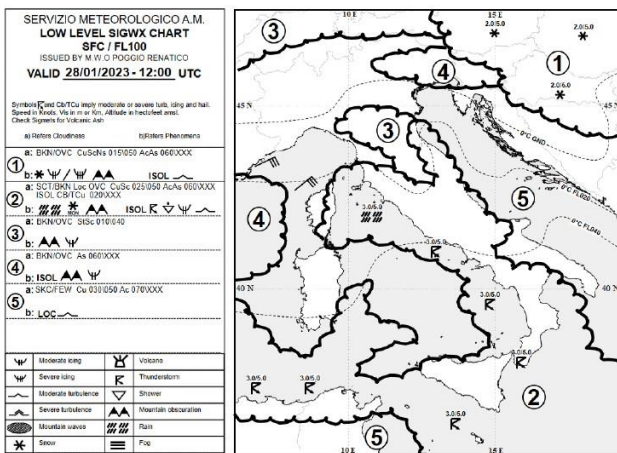
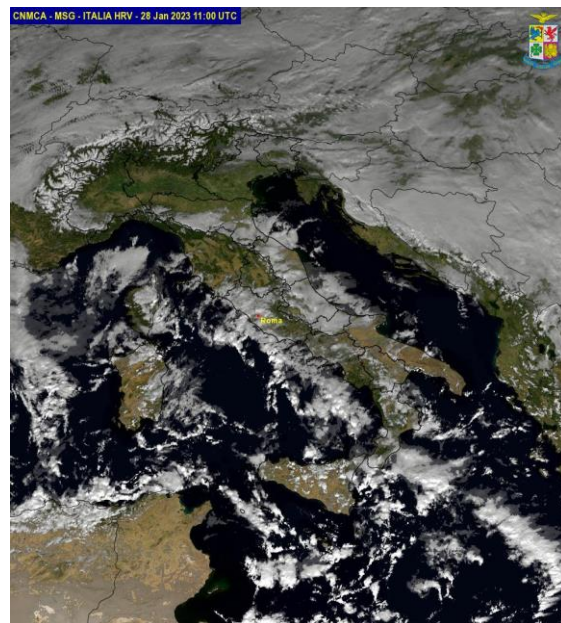
Riguardo alla zona dell'incidente, i seguenti AIRMET emessi nel giorno dell'evento e relativi alla FIR di Milano con validità dalle 11.00 UTC alle 13.00 UTC indicavano condizioni potenzialmente critiche per il volo, quali montagne oscurate e previsione di formazione di ghiaccio moderato. Nelle figure seguenti le carte Low Level SIGWX Chart e satellitare del giorno dell'evento.

Figura 2 e 3: carta Low Level SIGWX Chart e satellitare del giorno dell'evento.

Il quadro meteorologico mostrava l'aeroporto di partenza e di pianificato rientro (LIDE) idoneo alle operazioni di volo in VFR, così come gli aeroporti limitrofi di Parma (LIMP) e Bologna (LIPE). Differentemente, la carta Low Level SIGWX Chart SFC/FL100 per il 28.01.2023 mostrava, nella zona dell'incidente, una copertura nuvolosa compatta di nubi stratiformi. Inoltre, gli AIRMET relativi alla FIR di Milano indicavano "montagne oscurate" e moderato ghiaccio previsto in quota. Le carte meteorologiche satellitari acquisite mostravano il progressivo accumulo compatto di nubi stratiformi nella zona dell'appennino tosco-emiliano nella zona dell'incidente.

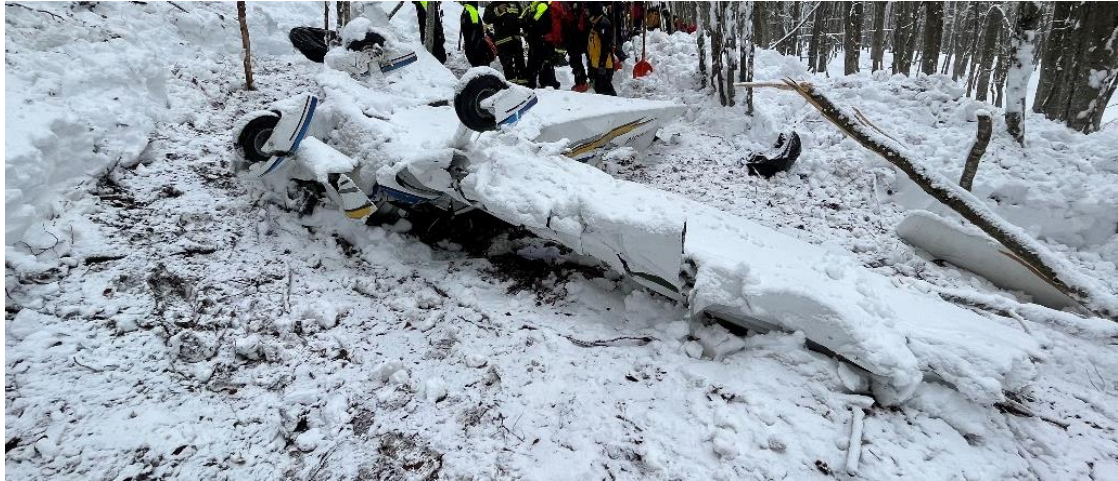
L'aeromobile veniva localizzato ricoperto quasi completamente dalla neve (foto 1) in una zona montagnosa boschiva, in pendenza; si presentava, severamente danneggiato.

Foto 1: aeromobile I-D310 al momento del sopralluogo ANSV.

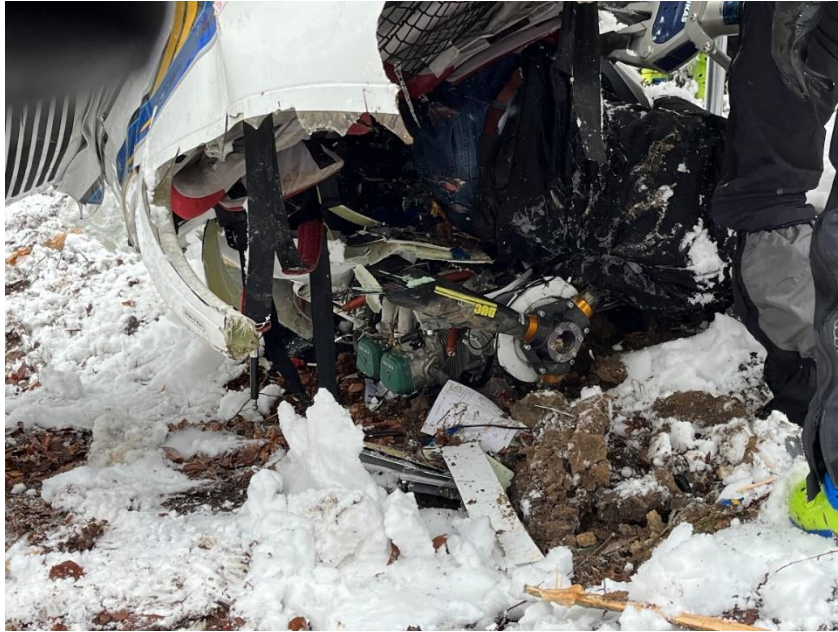
Il complessivo del propulsore, ruotato di circa 180 gradi rispetto alla sua originaria posizione in seguito all'impatto, appariva con importanti danneggiamenti agli accessori e basso livello di danneggiamento complessivo (foto 2). Veniva osservata presenza di carburante nel serbatoio della semiala destra; tuttavia, la quantità riscontrata potrebbe essersi ridotta successivamente all'impatto.

Il complessivo elica appariva sostanzialmente danneggiato; il mozzo era mediamente integro e le tre pale in composito presentavano rotture assimilabili ad un impatto sul terreno con le stesse in rotazione.

Foto 2: propulsore dell'aeromobile I-D310.

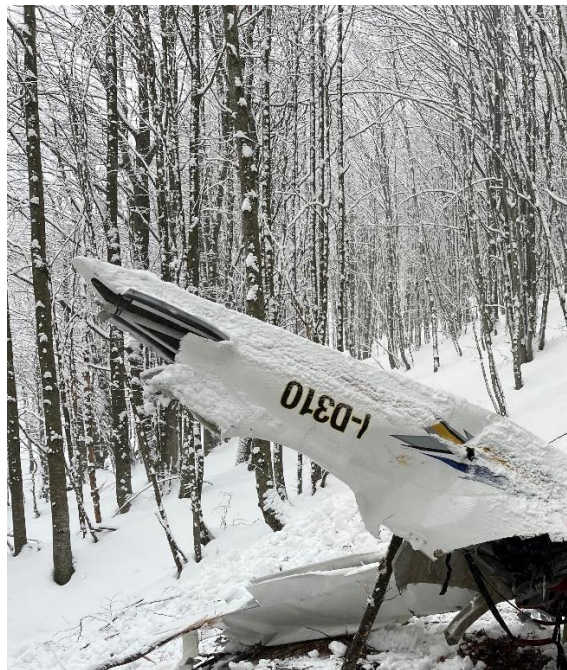
La parte posteriore della fusoliera si presentava con importanti deformazioni e danneggiamenti (foto 3).

Foto 3: troncone di coda e parte della struttura dell'aeromobile I-D310.

Le parti mobili, alcune separate dalla struttura alare, altre ancora vincolate, apparivano relativamente integre, sebbene con danneggiamenti e deformazioni. Le linee dei comandi di volo, per quanto si è potuto osservare, apparivano laddove non evidentemente danneggiati dall'incidente (esempio nella parte in trave di coda, in foto 3), sostanzialmente continue e con danneggiamenti limitati.

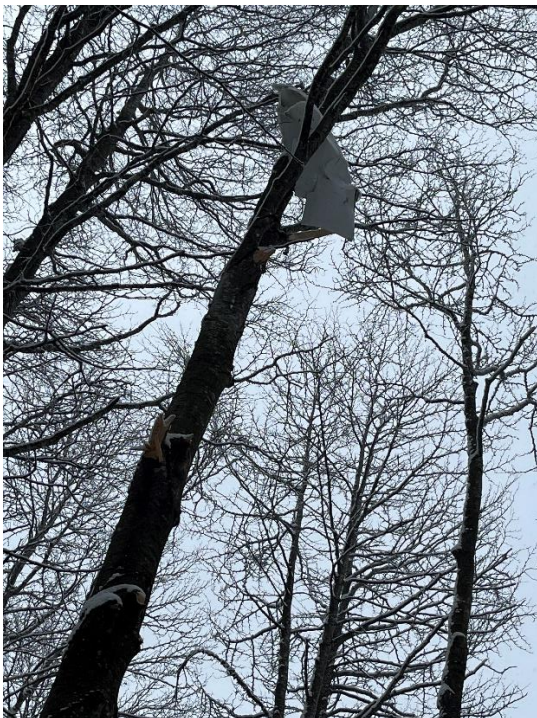
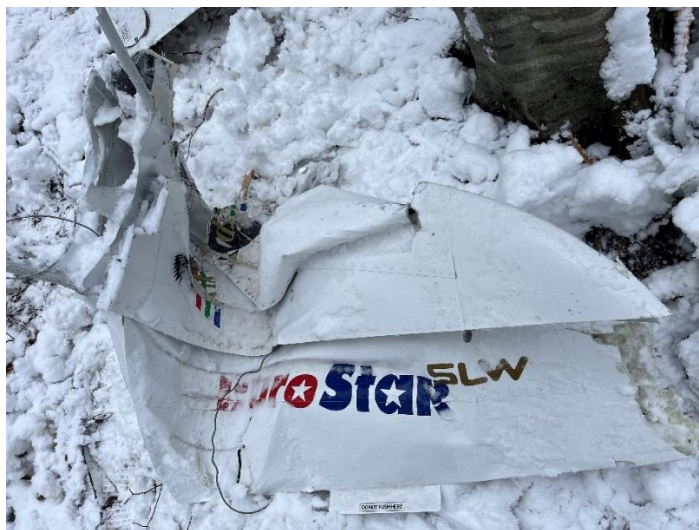
Il complessivo degli impennaggi era completamente staccato dalla struttura. In particolare, lo stabilizzatore, con visibili danneggiamenti e deformazioni e comprensivo delle parti mobili, veniva ritrovato su di un albero nelle vicinanze luogo di impatto (foto 4); mentre il timone di direzione, danneggiato e svergolato e comprensivo della parte mobile, veniva rilevato sul terreno adiacente al relitto (foto 5).

Foto 4 e 5: parti degli impennaggi dell'aeromobile I-D310.

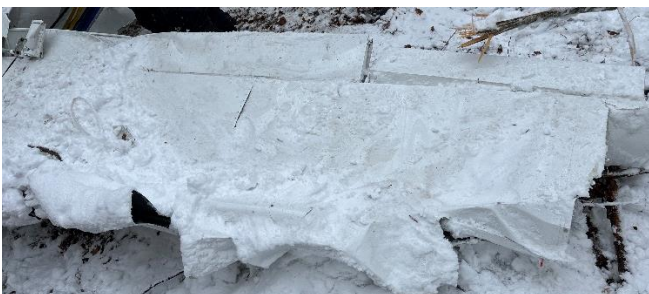
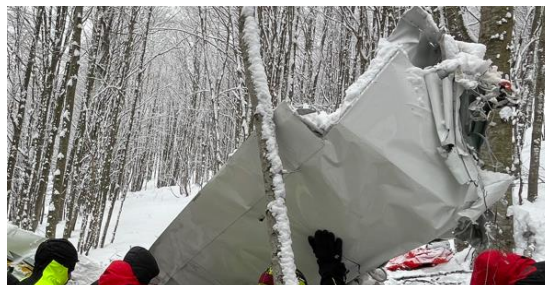
Entrambe le semiali apparivano sostanzialmente danneggiate, in particolare sul bordo d'attacco di entrambe erano presenti evidenti danneggiamenti da compressione per impatto frontale rispetto alla direzione del moto; le estremità (tips) erano mancanti o fortemente danneggiate (foto 6 e 7).

Foto 6 e 7: semiali dell'aeromobile I-D310.

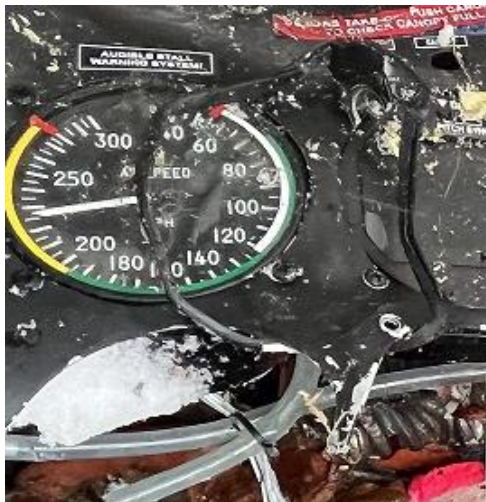
Veniva rinvenuto il pannello strumenti del velivolo, sostanzialmente distrutto ma con parte degli strumenti ancora leggibili. Tra questi: un anemometro con lancetta bloccata indicante circa 227 km/h (foto 8), *circuit breakers* e l'interruttore di avviamento (con chiave selezionata su BOTH). Veniva inoltre rilevata la seguente posizione dei comandi di gestione del motore:

Foto 8: anemomento dell'aeromobile I-D310.

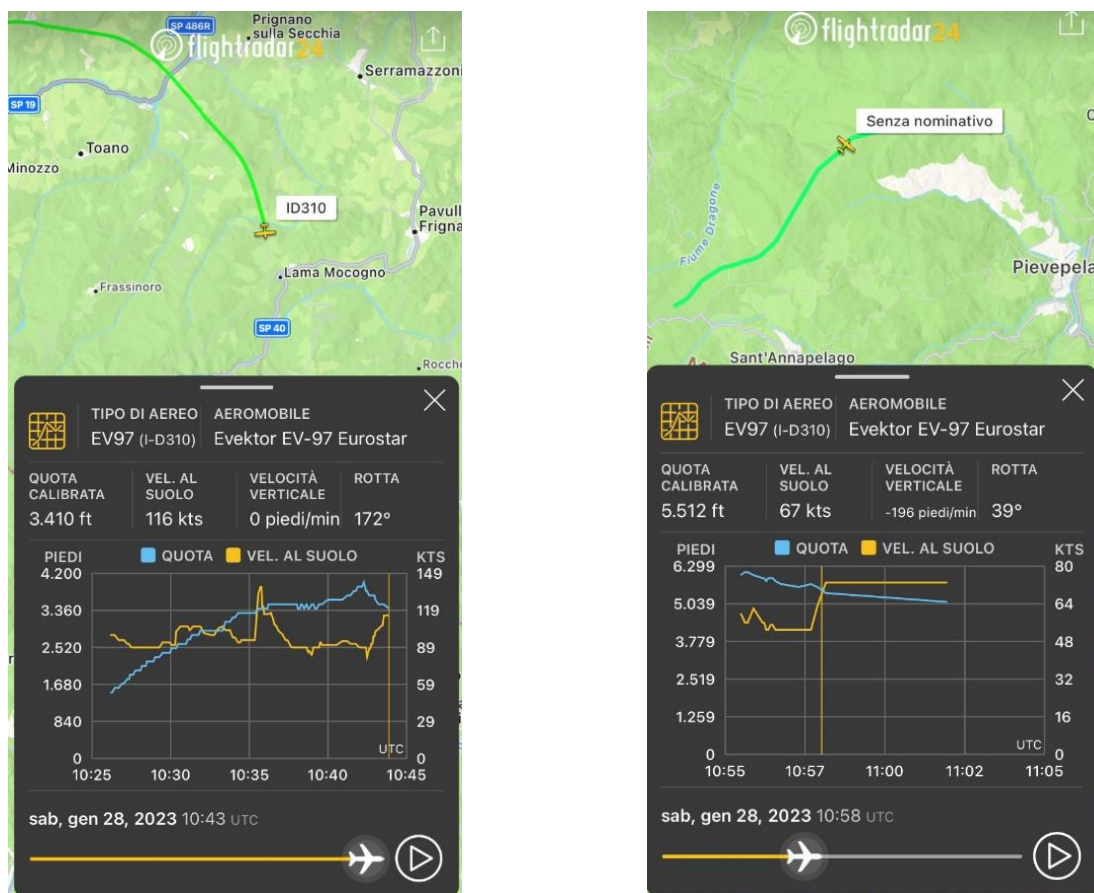
Informazioni circa il volo dell'I-D310 sono state ricavate mediante ADS-B. Nelle figure 4 e 5 si può apprezzare la traiettoria seguita dalle 10.26' alle 10.44' circa in direzione Sud-Sud-Est e dalle 10.55' alle 11.01' circa in direzione Nord-Est. In questa ultima fase l'aeromobile sembra essere a Nord-Ovest di Pievepelago. Ad ogni modo, gli ultimi minuti di volo a partire dalle 10.57' circa mostrano un andamento estremamente regolare, verosimilmente non compatibile con la reale condotta del volo.

Figura 4 e 5: dati ADS-B relativi all'I-D310.

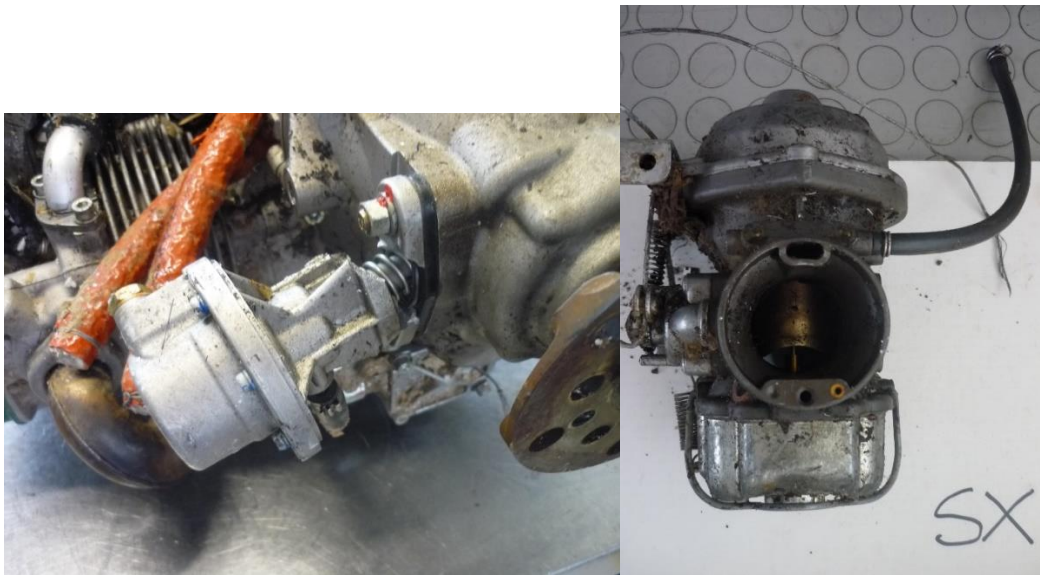
Dall'indagine condotta (foto 9-14) è emerso che il motore e i relativi accessori esaminabili non presentavano anomalie. I danneggiamenti e rotture riscontrati su alcune parti erano compatibili con il violento impatto al suolo.

Foto 9 e 10: pompa carburante e carburatore sinistro dell'aeromobile I-D310.

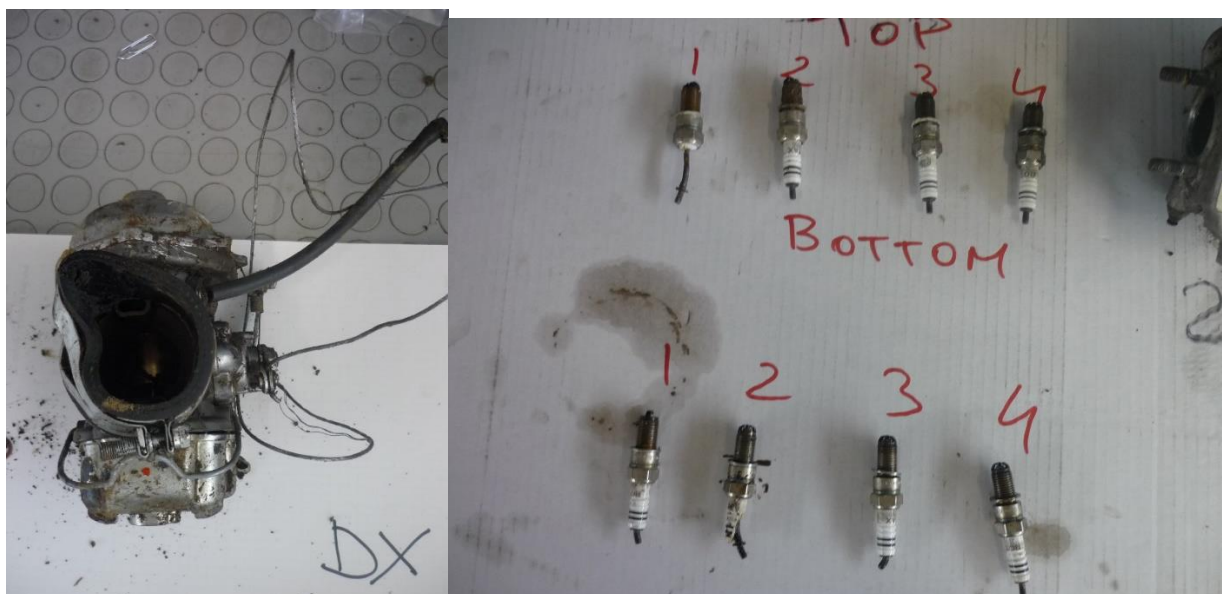
Foto 11 e 12: carburatore destro e candele dell'aeromobile I-D310.

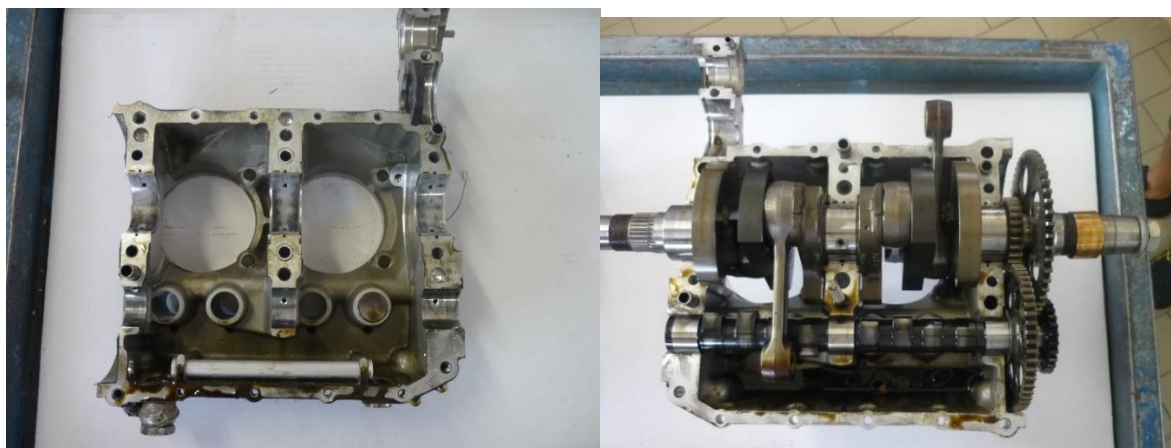
Foto 13 e 14: apertura ed analisi carter motore dell'aeromobile I-D310.
