RELAZIONE D'INCHIESTA

INCIDENTE
occorso all'aeromobile VDS Avanzato Porto Aviation Group
RISEN 916, numero di identificazione I-E637,
in località Cino (SO),
28.02.2025

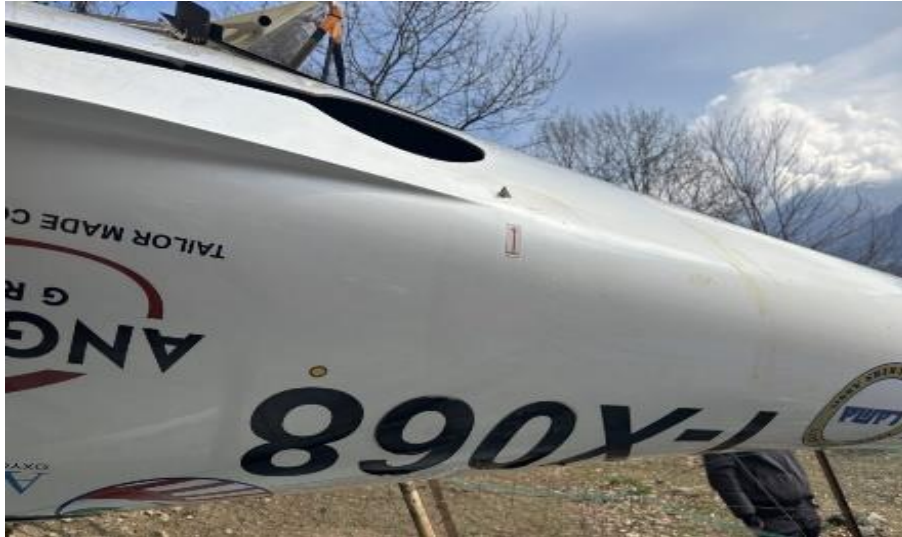
Foto 2: Vista della fusoliera con marche di prova I-X086.

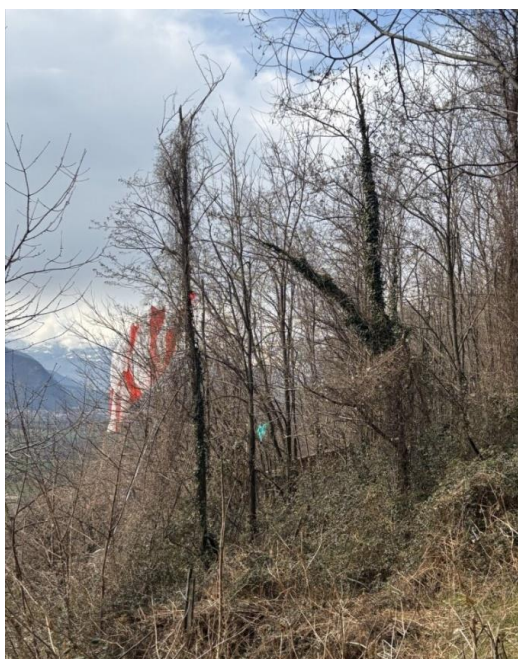
Foto 4: paracadute balistico.

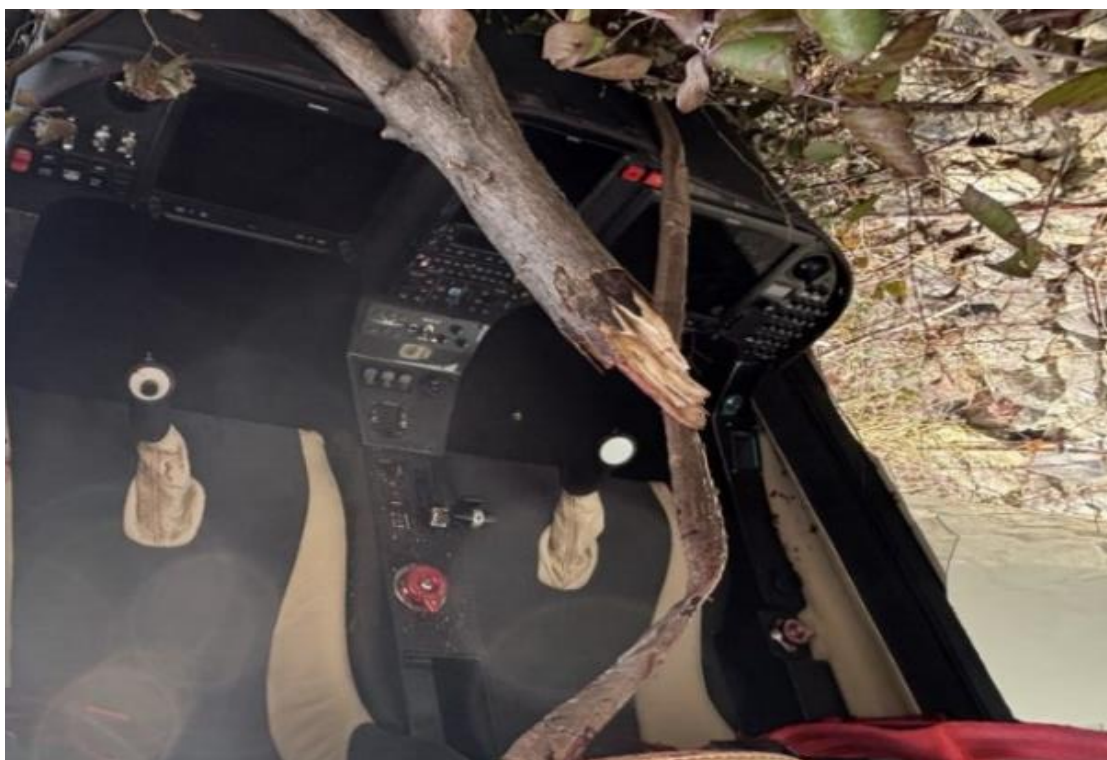
La fusoliera dell'aeromobile appariva integra. Il cockpit appariva sostanzialmente integro (foto 5), fatta eccezione per il canopy, il quale risultava privo dell'elemento trasparente in plexiglas (foto 5, 6), ad eccezione di alcuni frammenti di plexiglas (esempio in foto 7).

Foto 5: parte della struttura del cockpit dell'aeromobile, assenza dell'elemento trasparente in plexiglas.

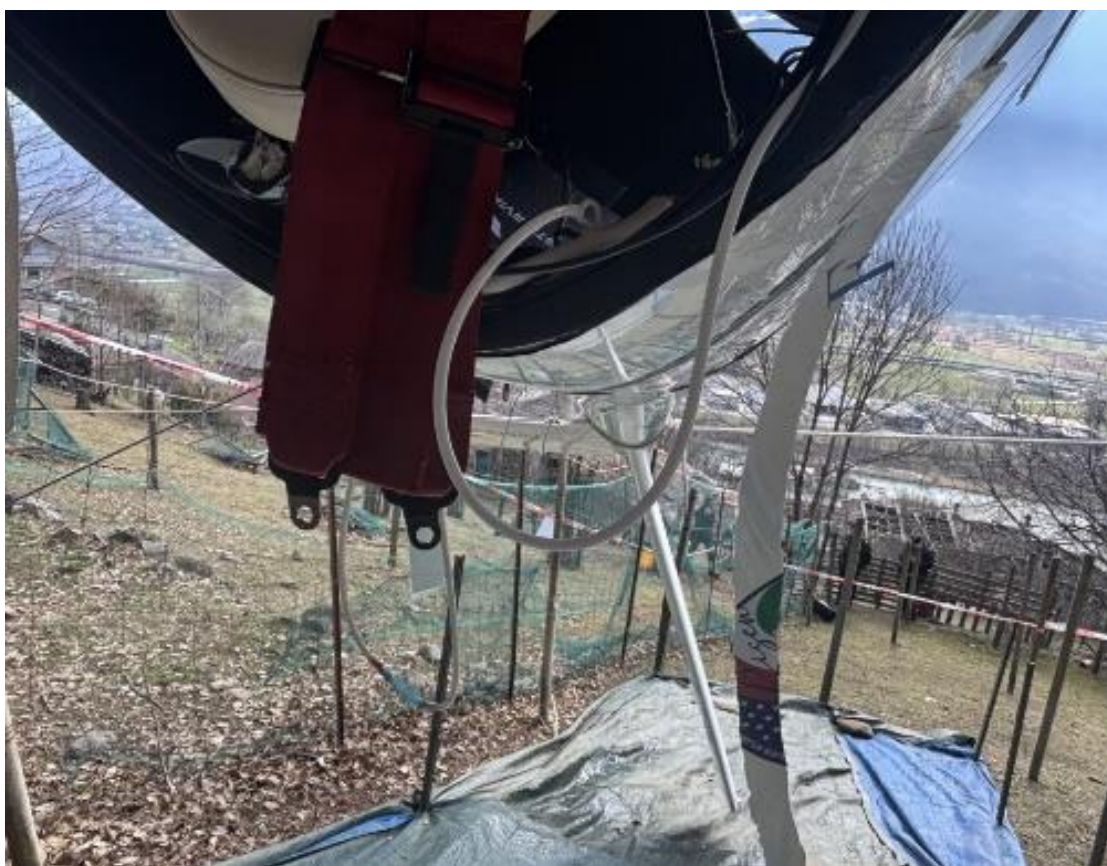
Foto 6: parte posteriore della cabina dell'aeromobile, assenza dell'elemento trasparente in plexiglas.

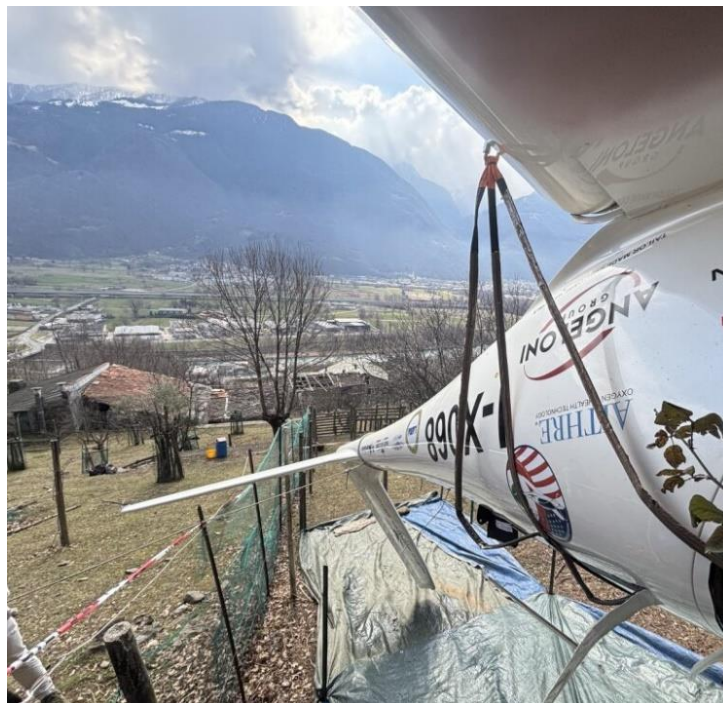
Gli impennaggi di coda si presentavano integri (foto 10).

Foto 10: impennaggi dell'aeromobile.
