## **INCIDENTE aliante Discus B marche D-4091**

<b>Tipo dell'aeromobile e marche</b>	Aliante Discus B marche D-4091.
<b>Data e ora</b>	6 aprile 2009, 14.55 UTC.
<b>Località dell'evento</b>	Pradalunga (BG).
<b>Descrizione dell'evento</b>	<p>Il pilota dell'aliante D-4091 iniziava la corsa di decollo dall'aeroporto di Valbrembo (BG) per un volo solista di allenamento intorno alle ore 12.00 locali. Viste le favorevoli condizioni meteorologiche, insieme ad un secondo aliante della stessa associazione volovelistica con cui era in contatto radio, dirigeva verso Edolo (BS). Arrivati sulla verticale del paese in oggetto proseguiva lungo la valle fino al raggiungimento del Passo Palade, ad ovest di Bolzano. Da qui i piloti dei due alianti decidevano di prendere la via del ritorno, ripercorrendo la stessa valle fino ad Edolo, dove si preferiva seguire la Valle Camonica fino a Lovere a causa di un'estesa copertura nuvolosa formata verso la Valtellina. Il secondo aliante decideva di atterrare, a causa della esigua quota con cui aveva raggiunto tale sito geografico, nei pressi di Lovere, dove sono infatti presenti ampi e conosciuti campi ove poter atterrare in tutta sicurezza. Il pilota dell'al

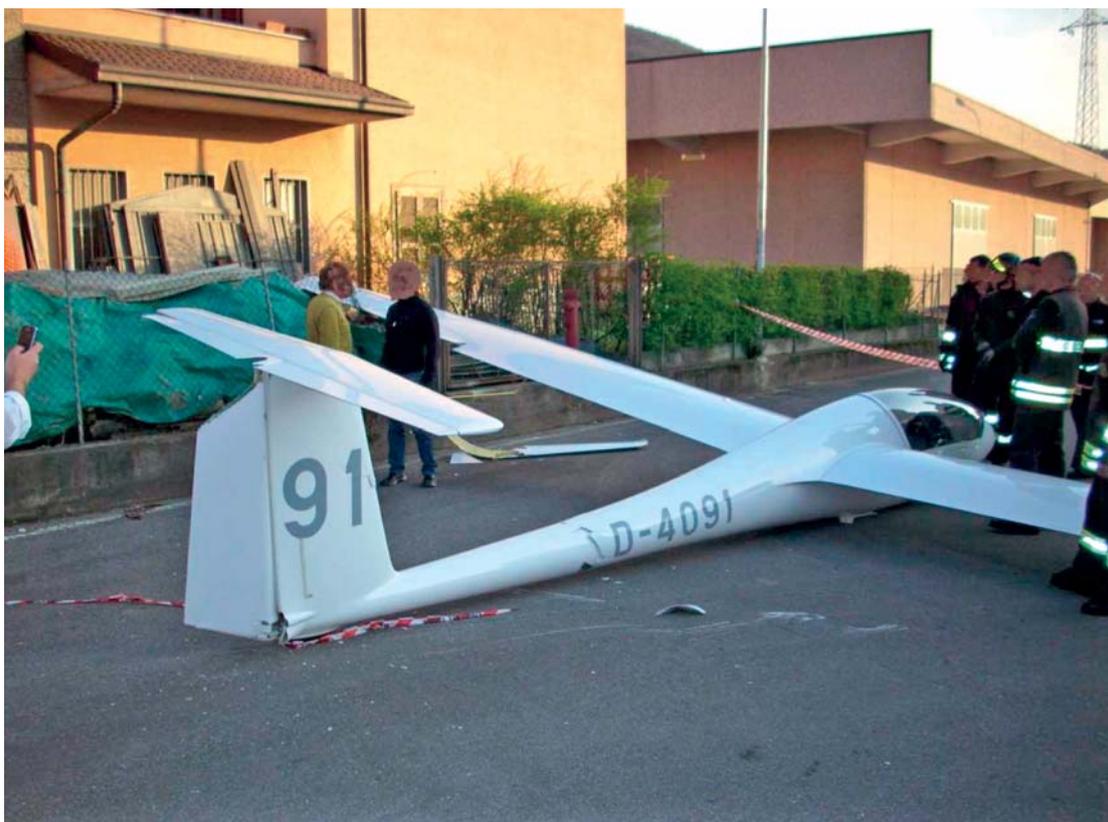
Foto 1

Zona di arresto dell'aliante.

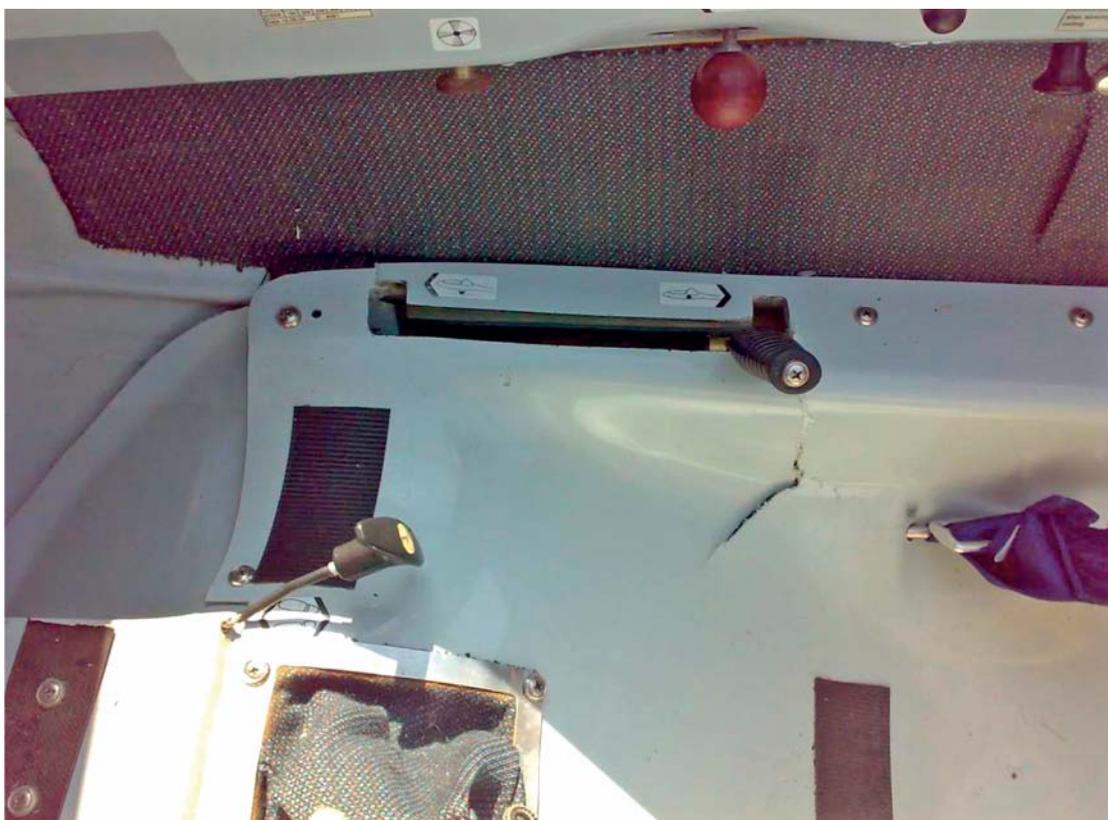
Foto 2

Danni riportati dall'aliante: evidenti danni semiala sinistra; completa rottura trave di coda; vari danneggiamenti all'interno dell'abitacolo; danni ai piani di coda; impianto retrazione carrello con gravi danni.

Particolare dei danni in cabina di pilotaggio.

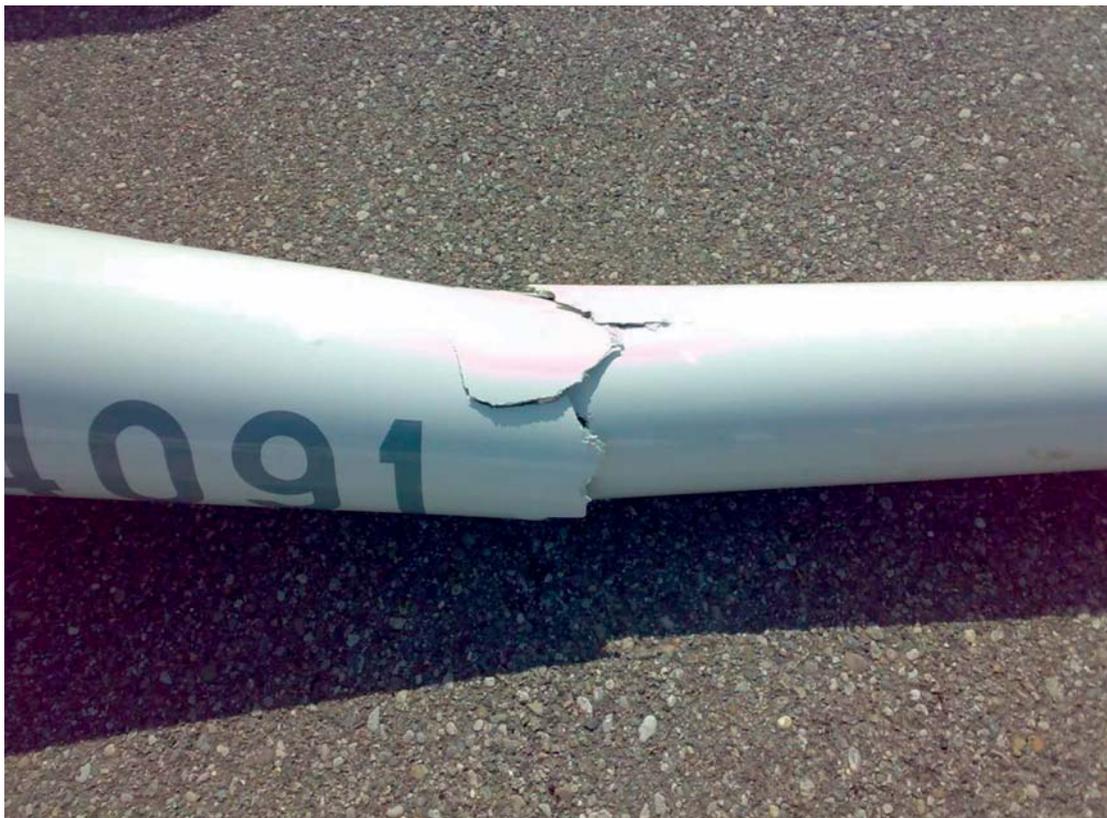
Foto 3

Particolare dei danni al troncone di coda.

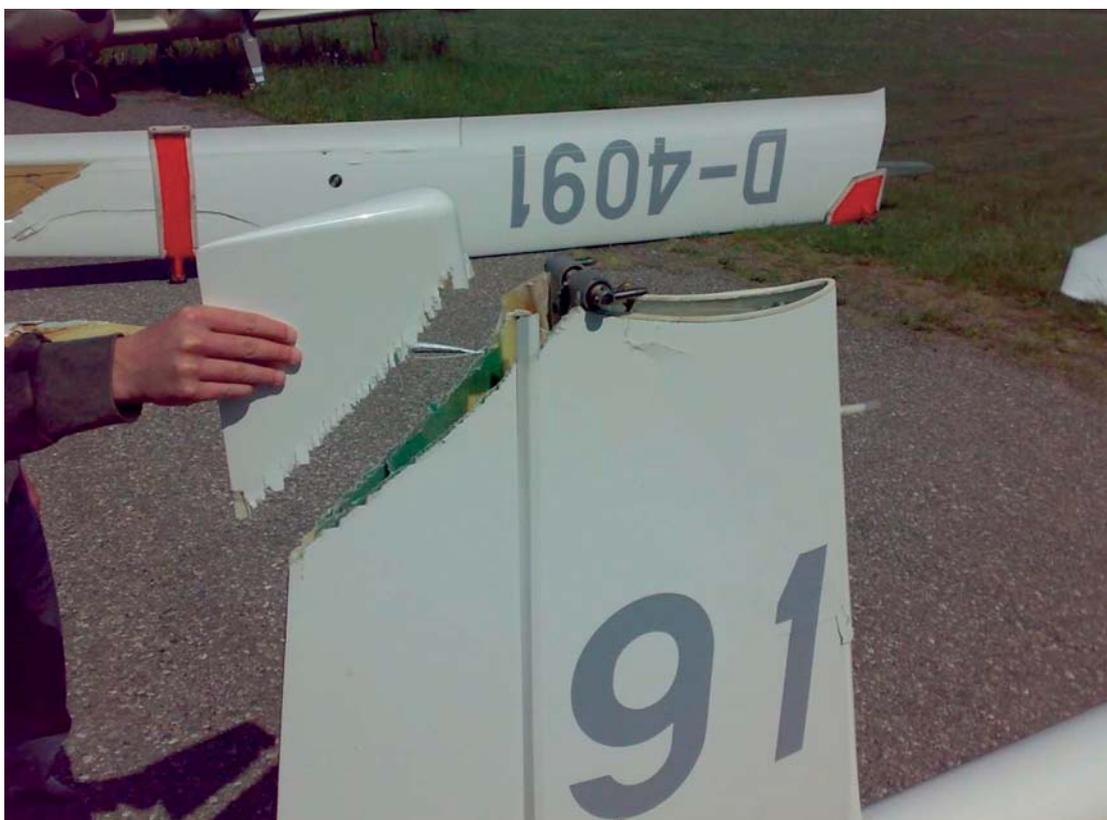
Foto 4

Danni al timone di direzione.

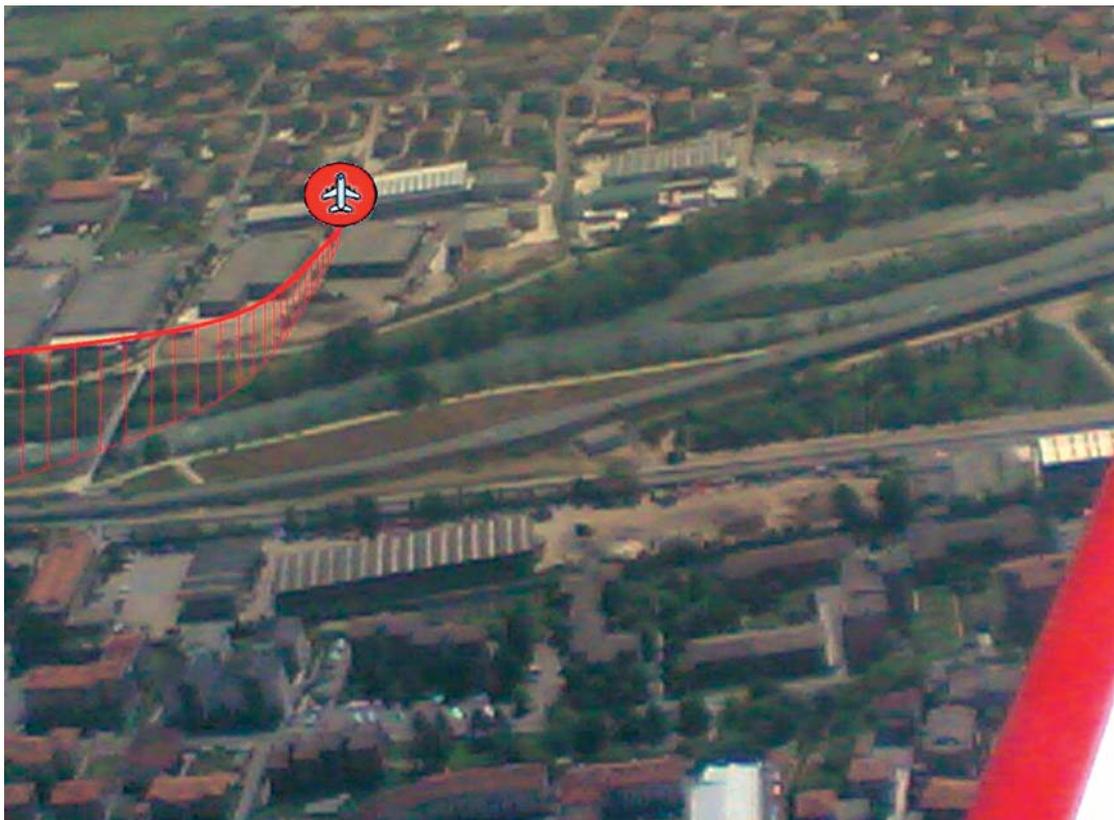
Foto 5

Dall'esame delle aree sorvolate dall'aliante poco prima dell'impatto, emerge che alcune di esse, ancorché poco idonee per l'effettuazione di un fuori campo, avrebbero presentato minori rischi rispetto all'area industriale verso la quale si è diretto il pilota quando ormai aveva pochissima quota. Parrebbe quindi che il pilota, probabilmente condizionato psicologicamente dall'assoluta necessità di trovare un'area dove atterrare stante la ridotta quota di volo ormai disponibile nell'ultima parte del volo, non sia riuscito a mantenere il controllo della situazione e ad assumere le decisioni più cautelative per effettuare un atterraggio che non era ormai più un semplice fuori campo, ma un vero e proprio atterraggio di emergenza. Tale sensazione parrebbe supportata dalla stessa dichiarazione del pilota, che afferma di aver urtato il tetto di un capannone «prima che io avessi identificato una zona idonea e che potessi quindi tentare un avvicinamento per un fuori campo.».

Vista dall'alto della zona di impatto.

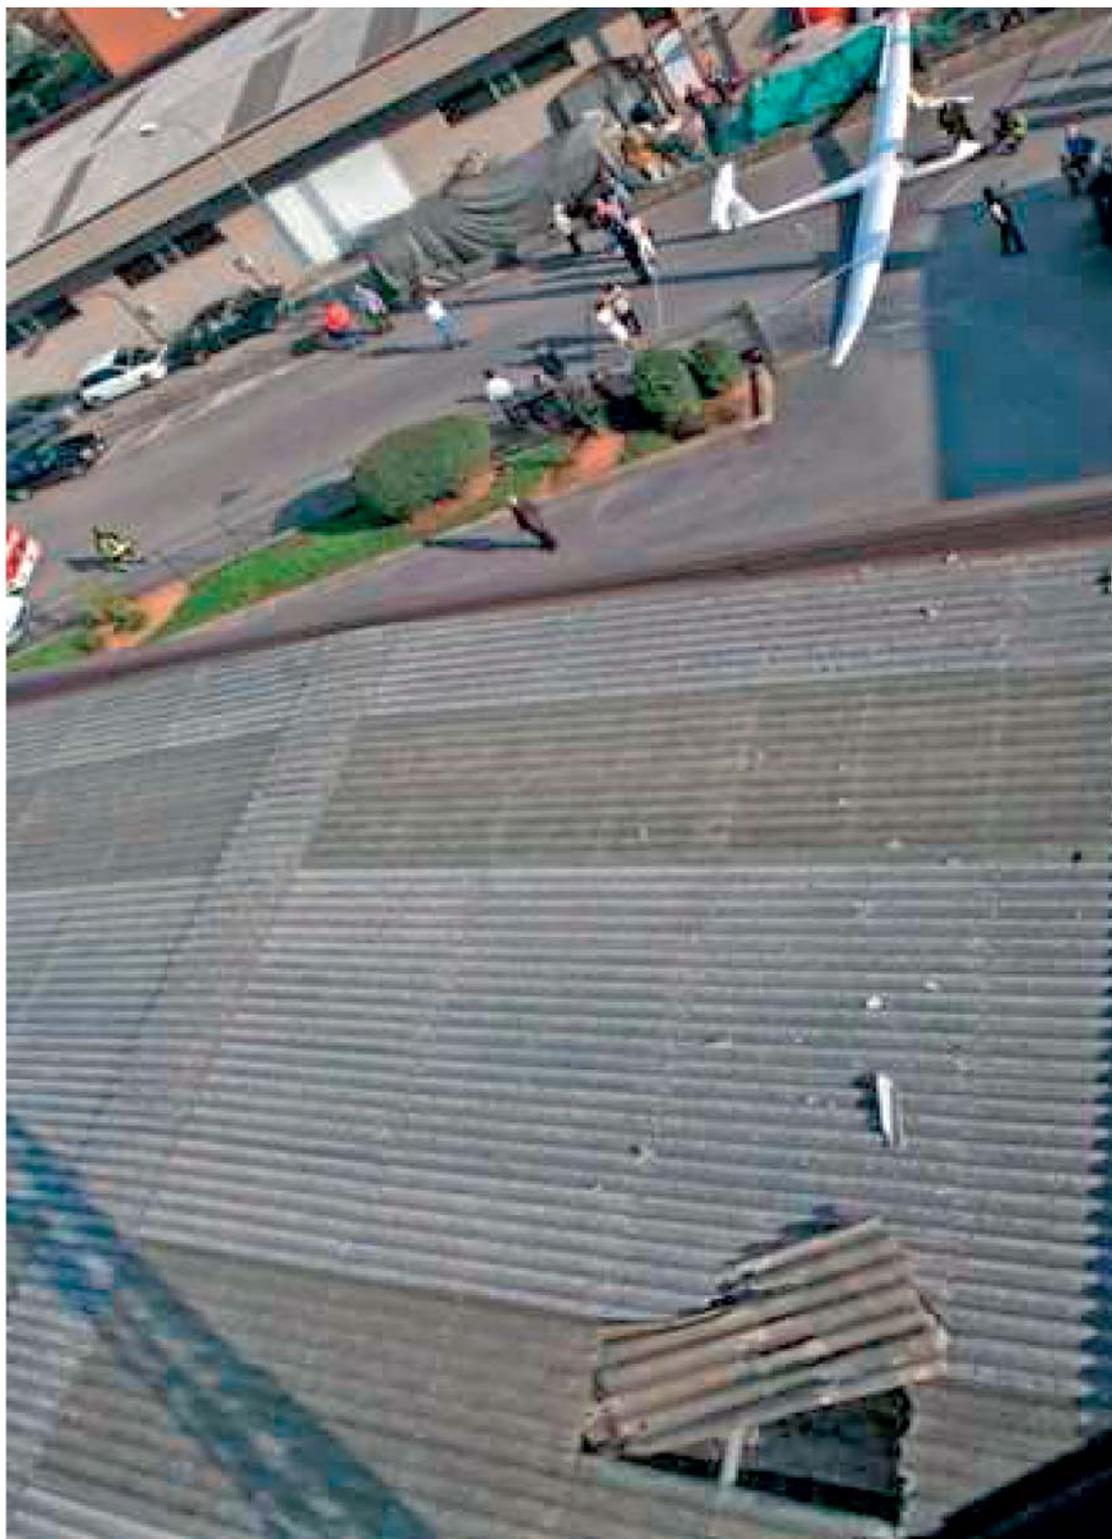
Foto 6

L'incidente è stato determinato dalla collisione contro alcuni ostacoli al suolo, nel tentativo di effettuare un atterraggio fuori campo in un'area non idonea.

Primo piano del tetto del capannone contro il quale è avvenuto il primo impatto.

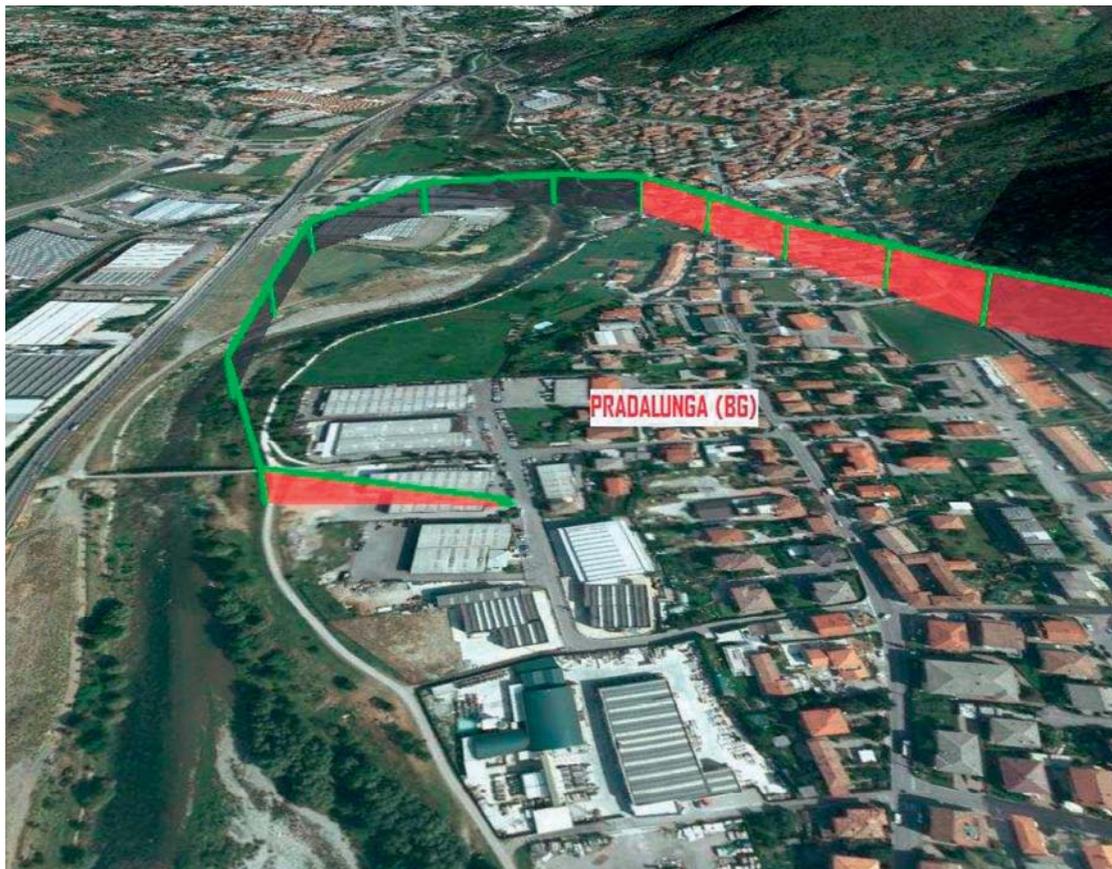
Figura n. 3

L'ANSV ha acquisito il file IGC del volo conclusosi con l'incidente, che ha permesso di ricostruire, oltre all'andamento del volo, anche le velocità e le quote mantenute.

Nel tentativo di trovare condizioni di guadagno di quota, sono state raggiunte più volte velocità prossime a quella di stallo, come è emerso dall'analisi dei dati registrati dall'apparato presente a bordo.

Tracciato del volo parte finale.
