INCIDENTE aeromobile C 210H, marche I-ALKI

Tipo dell'aeromobile e marche	Cessna C 210H, marche I-ALKI.
Data e ora	2 febbraio 2002, 15.05 UTC.
Località dell'evento	Aeroporto di Torino Aeritalia.
Descrizione dell'evento	In fase di atterraggio per la pista 28R dell'aeroporto di Torino Aeritalia, l'aeromobile marche I-ALKI, proveniente dall'aeroporto di Biella Cerrione, impattava pesantemente il suolo, con rientro del carrello anteriore e danni all'elica.
Esercente dell'aeromobile	Persona fisica.
Natura del volo	Turismo.
Persone a bordo	Quattro: pilota e tre passeggeri.
Danni a persone e cose	Nessuna lesione a persone. Danni al carrello anteriore forzatamente rientrato nel proprio vano, deformazione delle 3 pale dell'elica con flessione all'indietro degli ultimi 20 cm di estremità, abrasioni e deformazioni dei portelloni del vano carrello anteriore.
Informazioni relative al personale di volo	Pilota: maschio, nazionalità italiana, 60 anni, titolare di licenza di pilota privato di velivolo in corso di validità. Controllo medico in corso di validità. Attività di volo totale: 89 ore.

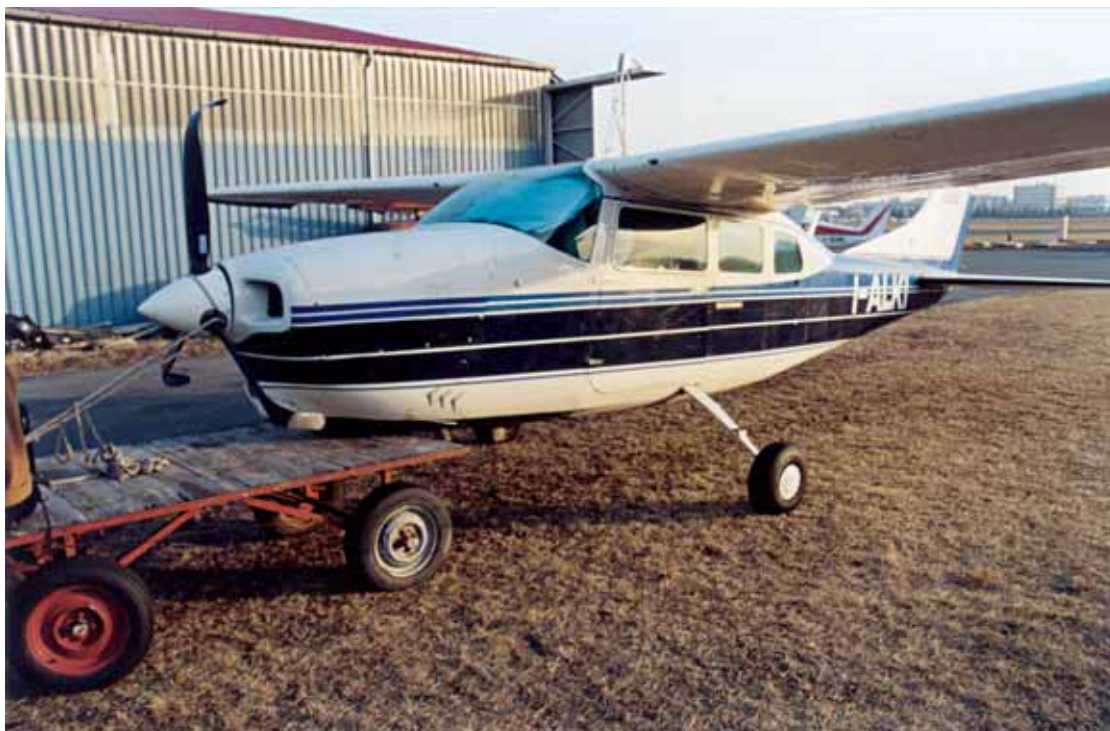
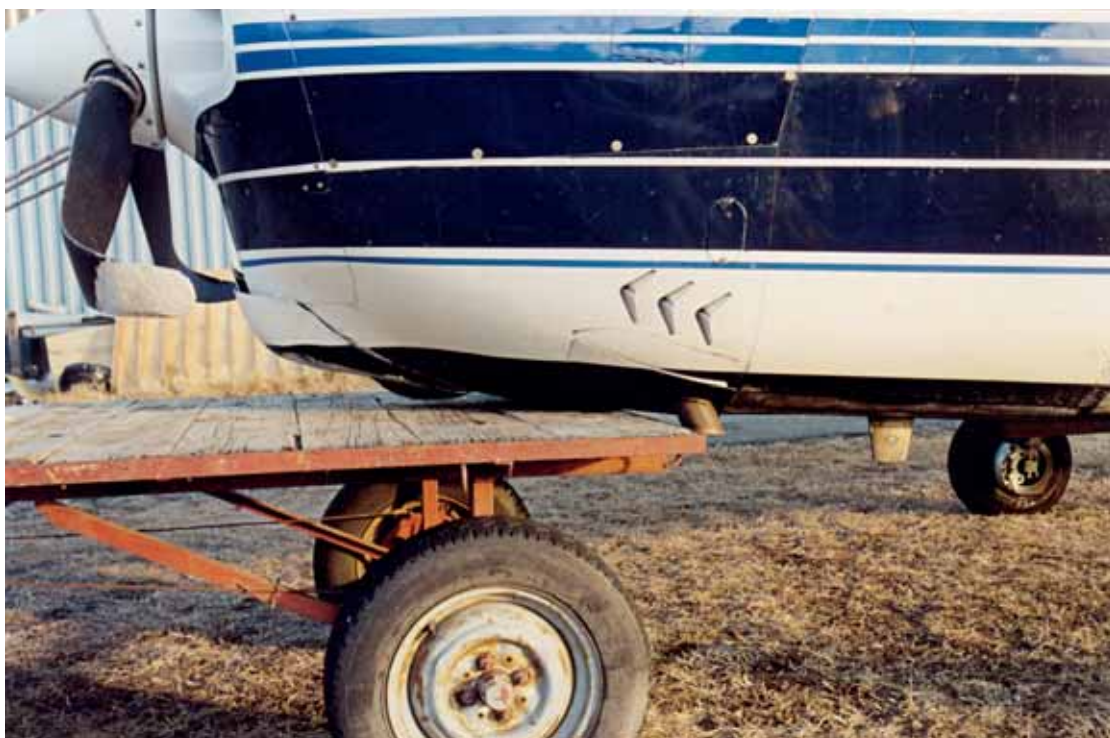
Foto n. 1 e n. 2

Immagini dell'I-ALKI dopo l'avvenuta rimozione dalla pista di volo.
