INCIDENTE aeromobile S.A.I. F.4 Rondone, marche I-BAZZ

Tipo di aeromobile e marche	S.A.I. F.4 Rondone, marche di immatricolazione I-BAZZ.
Data e ora	10 giugno 2006, ore 08.45 UTC circa.
Località dell'evento	Aeroporto di Palermo Boccadifalco (LICP).
Descrizione dell'evento	Atterraggio senza estrazione del carrello su pista 17. L'aeromobile si arrestava in pista, dopo circa 60 metri dal punto di primo contatto.
Esercente dell'aeromobile	Privato.
Natura del volo	Turismo.
Persone a bordo	Due (pilota e passeggero).
Danni a persone e cose	L'aeromobile ha riportato il parziale danneggiamento dei flap, il danneggiamento delle estremità dell'elica per una lunghezza di circa otto centimetri, l'abrasione dei copriruota del carrello principale e abrasioni nella parte inferiore della fusoliera. Nessun danno a persone e cose.
Informazioni relative al personale di volo	Pilota: maschio, nazionalità italiana, 64 anni, titolare di licenza di pilota privato, in corso di validità. Abilitazione SE piston (land). Abilitazione al volo acrobatico. Visita medica di seconda classe, in corso di validità. Ore di volo totali e sul tipo: non rese disponibili, sebbene richieste e sollecitate, anche tramite la c

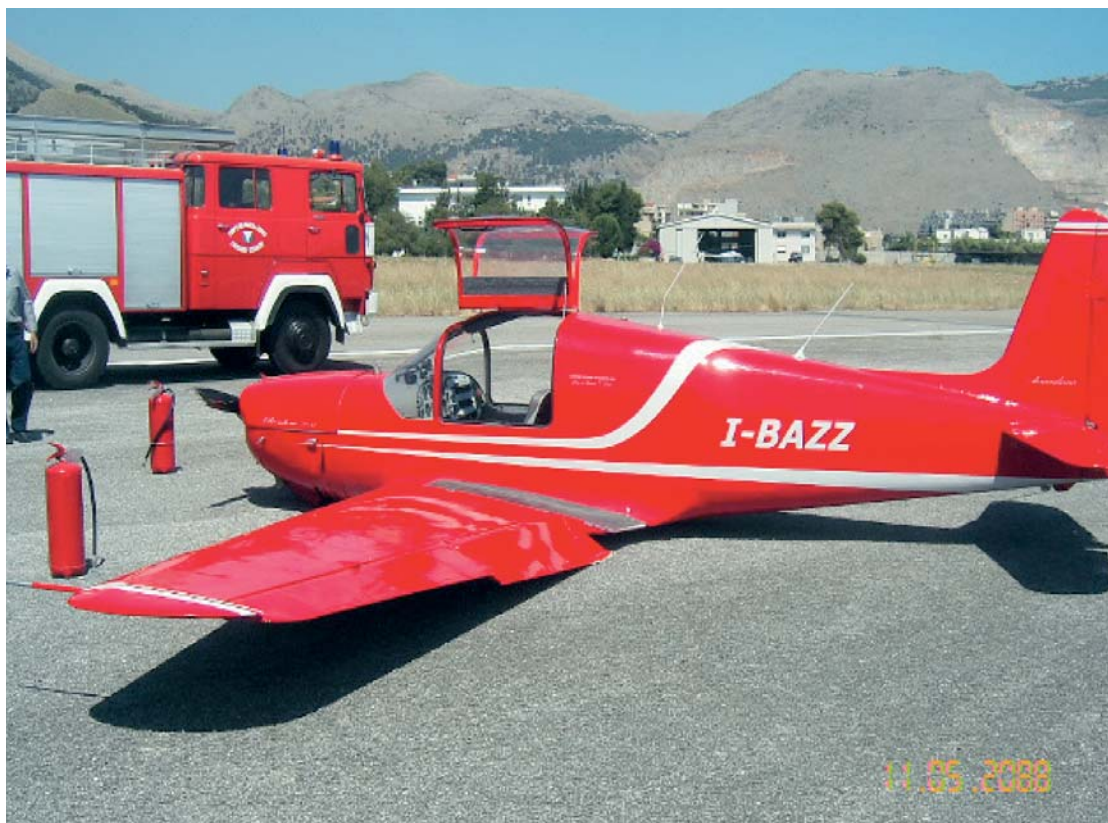
Foto 1

L'aeromobile toccava il suolo con la parte inferiore della fusoliera, strisciando per circa 60 metri fino all'arresto completo, avvenuto comunque in pista. Entrambi gli occupanti abbandonavano autonomamente l'aeromobile senza riportare alcuna lesione. I Vigili del fuoco sono intervenuti immediatamente, dopo circa 70 secondi, mettendo in sicurezza l'aeromobile.

Primo piano dell'aeromobile incidentato.

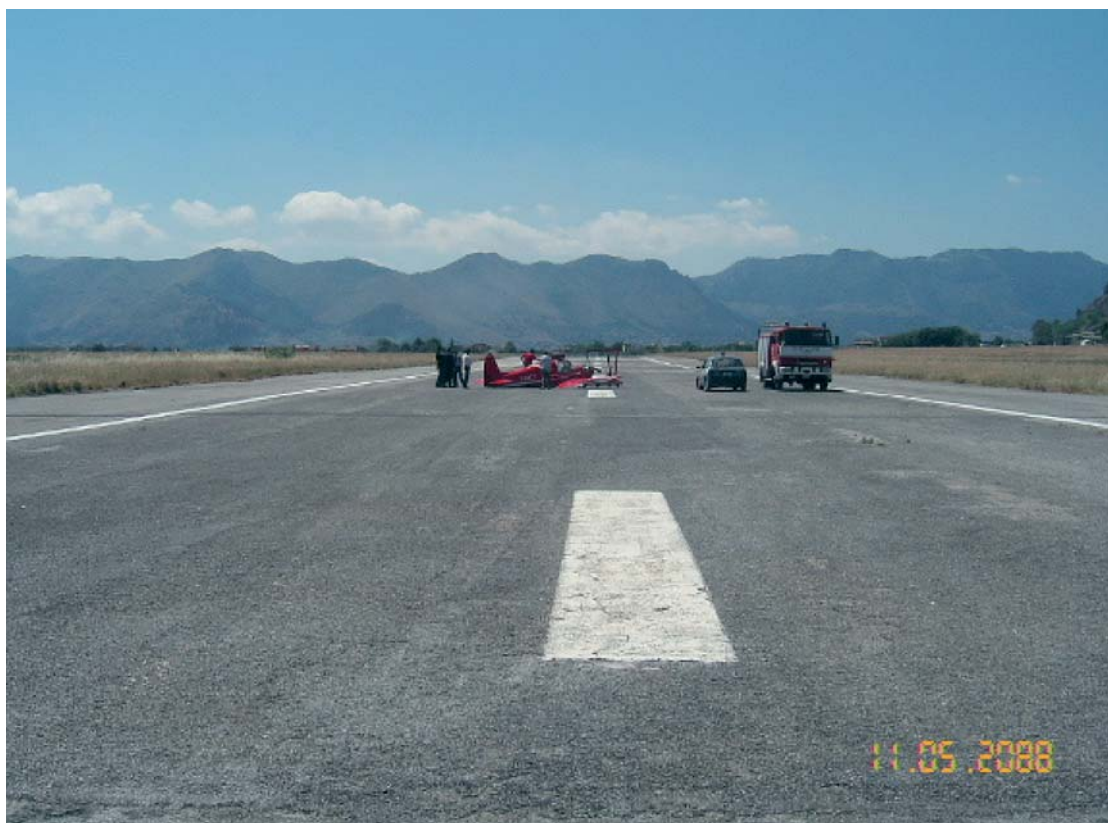
Foto 2

Il decollo avveniva regolarmente alle 08.31 per pista 35 e, dopo 12 minuti di volo, l'I-BAZZ si portava all'atterraggio per pista 17, atterrando senza il carrello esteso.

Vista della pista con l'I-BAZZ atterrato senza carrello.
