INCIDENTE aeromobile Grob Astir CS 77, marche I-LVBG

Tipo dell'aeromobile e marche	Aliante Astir CS 77, marche I-LVBG.
Data e ora	4 marzo 2007, ore 13.20 UTC.
Località dell'evento	Aeroporto "Paolo Contri" di Calcinate del Pesce (LILC).
Descrizione dell'evento	Urto dell'aeromobile contro un albero in fase finale di atterraggio, con perdita di controllo e successivo impatto al suolo.
Esercente dell'aeromobile	Aero Club "Adele Orsi", Calcinate del Pesce (Varese).
Natura del volo	Turismo.
Persone a bordo	Una (pilota).
Danni a persone e cose	L'aliante ha riportato dei danni per oltre il 60% della struttura, tali da pregiudicarne la rimessa in efficienza. Nessun danno a cose. Il pilota ha riportato lievi ferite (alcune contusioni e una distorsione al ginocchio sinistro).
Informazioni relative al personale di volo	Pilota: maschio, nazionalità italiana, 53 anni, titolare di licenza di pilota di aliante in corso di validità. Visita medica di seconda classe in corso di validità. Ore di volo totali: 97,09. Attività di volo nei 30/90 giorni precedenti l'evento: rispettivamente 4,16 ore e 9,24 ore, di cui 7,25 ore sul tipo.

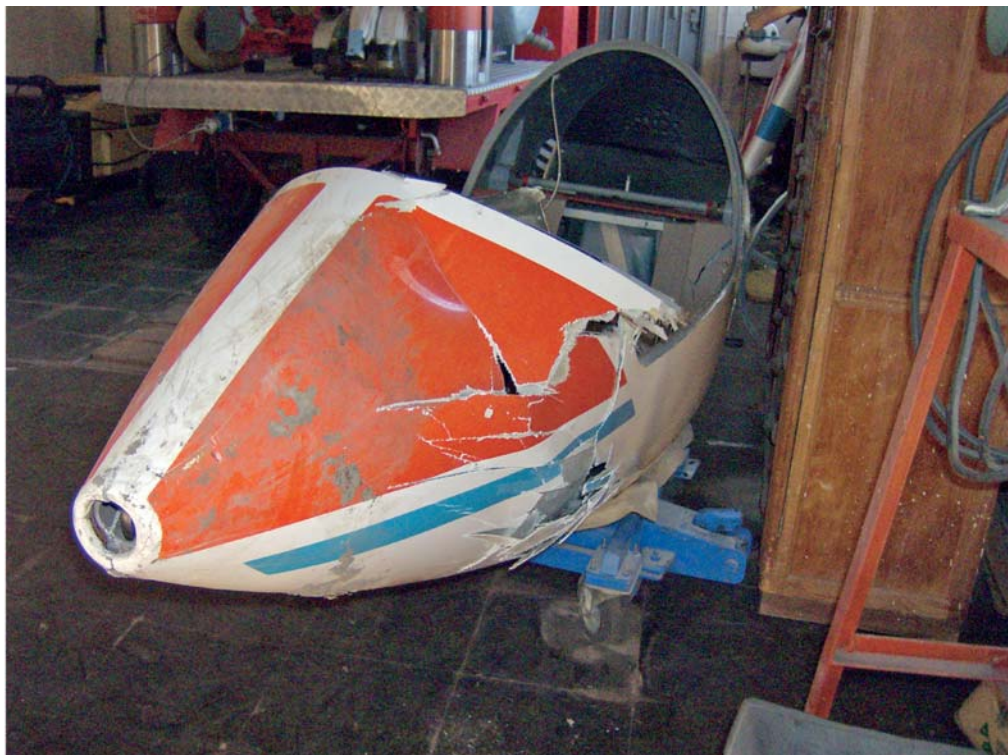
Foto 1

Alla luce dei danni riportati nella parte anteriore della fusoliera e della tipologia delle deformazioni riscontrate, emerge che l'aeromobile ha impattato il suolo in assetto picchiato e con inclinazione a sinistra di oltre 100°.

Parte anteriore della fusoliera. Sono evidenti i segni dell'impatto al suolo.

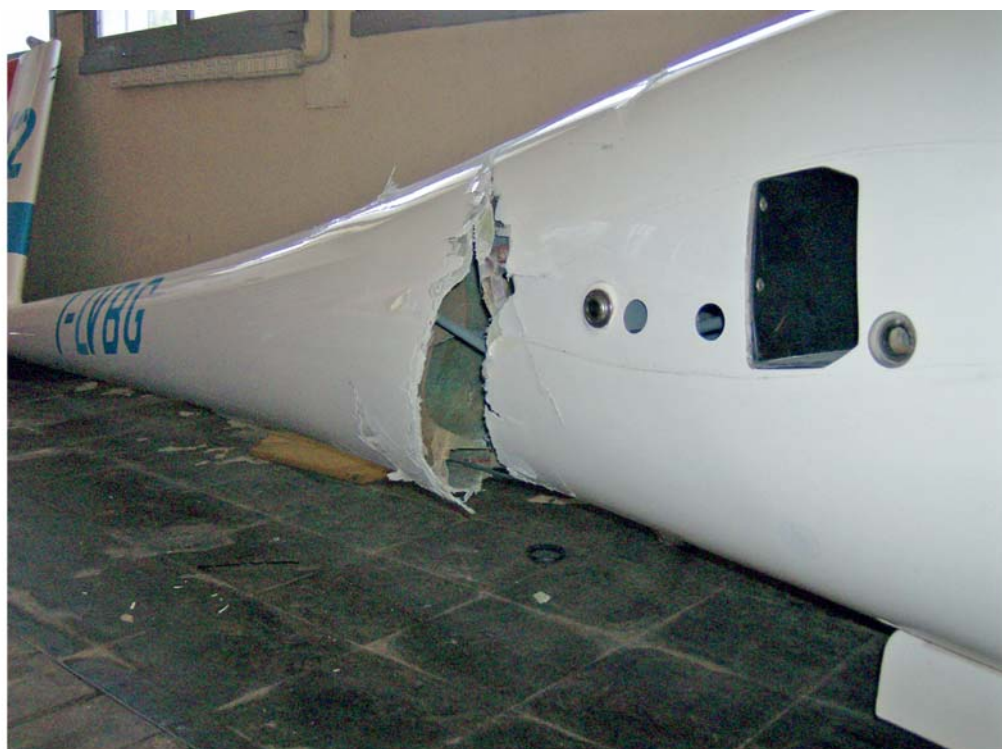
Foto 2

Particolare dei danni alla fusoliera, zona posteriore.
