DICHIARAZIONE INTERMEDIA

INCIDENTE
occorso all'aeromobile
C 172M marche I-CCAW,
aeroporto di Bresso (MI),
20 luglio 2011

DICHIARAZIONE INTERMEDIA
RELATIVA ALL'INCIDENTE
OCCORSO ALL'AEROMOBILE CESSNA 172M MARCHE I-CCAW
(art. 16, comma 7, reg. UE n. 996/2010; previsione 6.6 Allegato 13 ICAO)

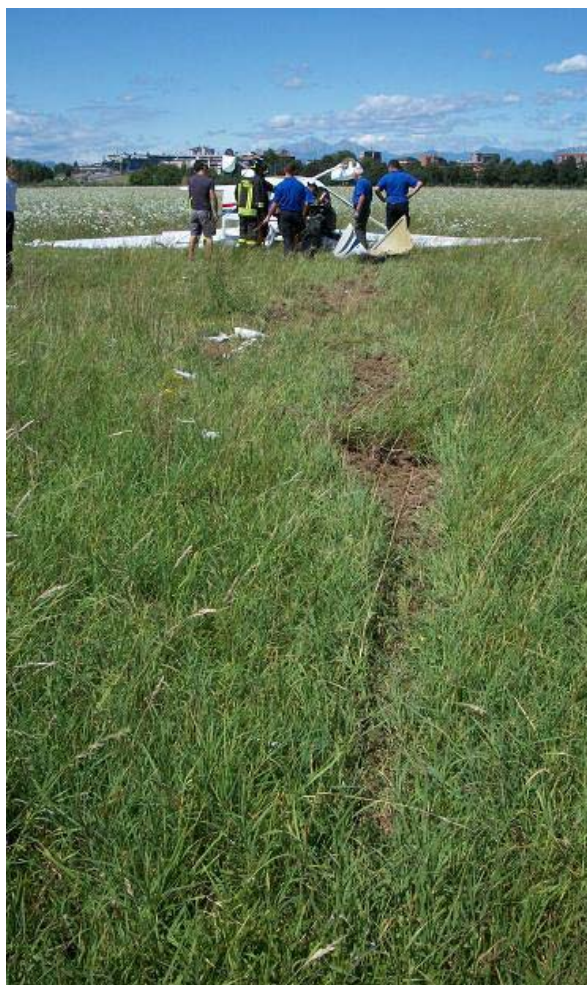
Foto 1: aeromobile incidentato e tracce al suolo.

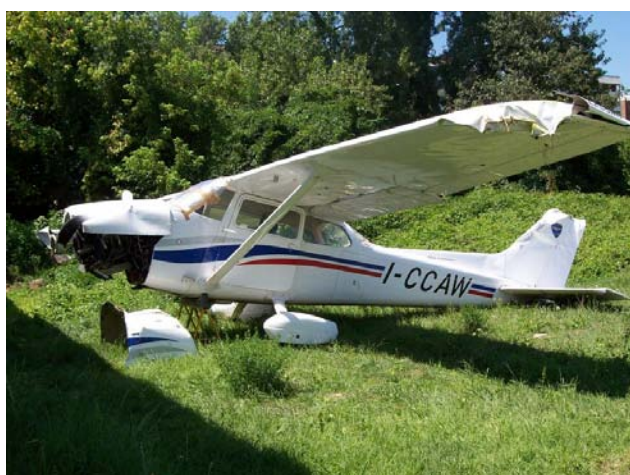
Danni all'aeromobile	Nel ribaltamento il velivolo riportava gravi danni alle semiali, all'impennaggio verticale ed alla parte anteriore della fusoliera.
Altri danni	Lieve trauma cranico al passeggero con prognosi di dieci giorni.
Informazioni relative al personale di volo	<p><i>Allievo pilota:</i> maschio, età 56 anni, nazionalità italiana. In possesso di attestato di allievo pilota. Visita medica di classe seconda in corso di validità.</p> <p><i>Pilota esaminatore:</i> maschio, età 60 anni, nazionalità italiana. In possesso di ATPL (A) in corso di validità. Abilitazioni: CRI (MEP land), FI-IRI, in corso di validità. Visita medica di classe prima in corso di validità.</p>
Informazioni relative all'aeromobile ed al propulsore	Il Cessna 172M è un velivolo monomotore (equipaggiato con un motore alternativo quattro cilindri Lycoming O-320-E2D da 150 hp), quadriposto, ad ala alta e carrello fisso, con una MTOM di 1043 kg.

Foto 2: danneggiamenti riportati dal velivolo.
