**RAPPORTO INFORMATIVO  
SULL'ATTIVITÀ SVOLTA DALL'ANSV  
E SULLA SICUREZZA DELL'AVIAZIONE CIVILE  
IN ITALIA  
ANNO 2015**

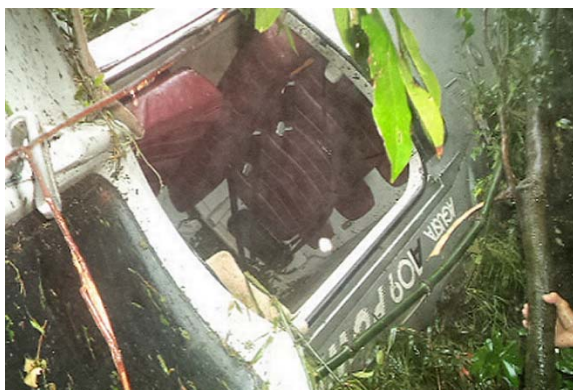
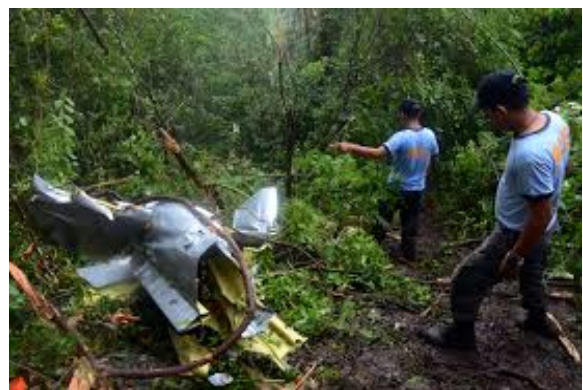
**Agusta A109E RP-C2726: particolare della cabina passeggeri (foto a sinistra); trave di coda (foto a destra).**

Mentre sorvolava una zona boscosa in prossimità del Monte Maculot ed in condizioni meteorologiche caratterizzate dalla presenza di forti piogge e visibilità limitata, l'elicottero impattava contro la sommità di un albero. Successivamente all'impatto l'elicottero proseguiva brevemente il volo, in cui avvenivano in rapida successione il distacco del trave di coda e del rotore principale, con l'elicottero che precipitava nel bosco sottostante. A seguito dell'impatto, il pilota ed un passeggero decedevano, gli altri sei passeggeri riportavano gravi lesioni.

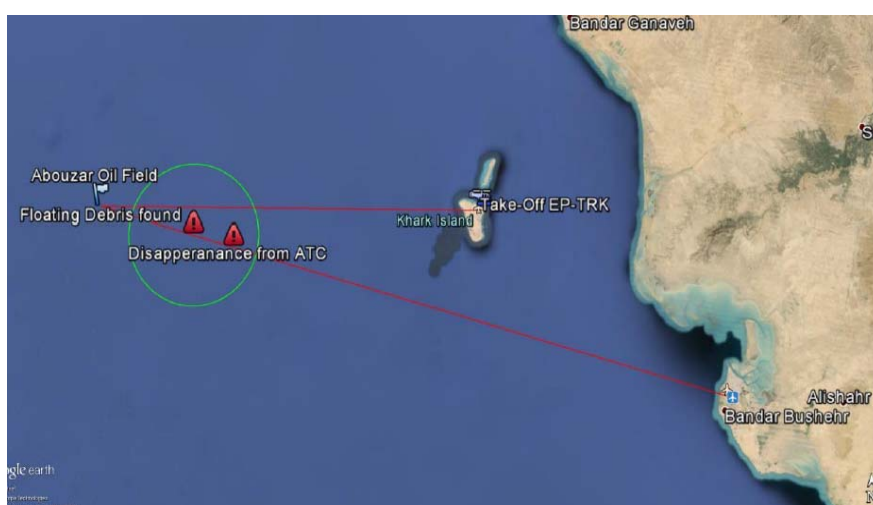
L'elicottero era decollato dall'aeroporto dell'isola di Khark per l'effettuazione di un volo di soccorso sanitario presso la piattaforma petrolifera di Abouzar; da questa decollava alla volta dell'aeroporto di Bandar Bushehr con a bordo due piloti, il paziente e un accompagnatore di quest'ultimo. L'elicottero, che stava operando con un piano di volo VFR notturno, mentre volava ad una quota di 5000 piedi sul mare scompariva improvvisamente dagli schermi radar, senza alcuna comunicazione da parte dell'equipaggio. Le ricerche successive individuavano, due giorni dopo l'evento, alcuni resti dell'elicottero a circa 60 miglia nautiche dall'aeroporto di Bandar Bushehr.

**Percorso di volo, ritrovamento parti, punto di scomparsa dai radar.**

Il 23 luglio il relitto dell'elicottero, con resti umani all'interno, veniva individuato sul fondale marino, a circa 40 metri di profondità ed a circa 7 miglia nautiche dalla posizione di ritrovamento iniziale dei resti dell'elicottero. I 4 occupanti venivano dichiarati ufficialmente deceduti.

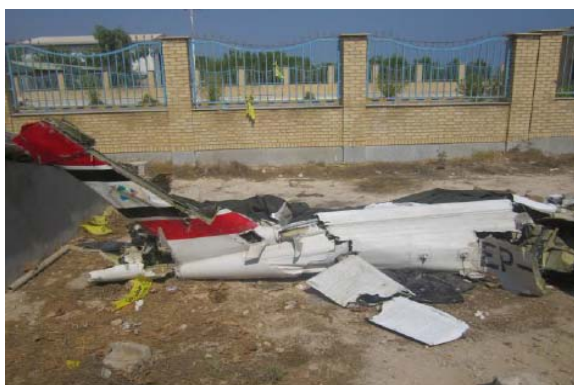
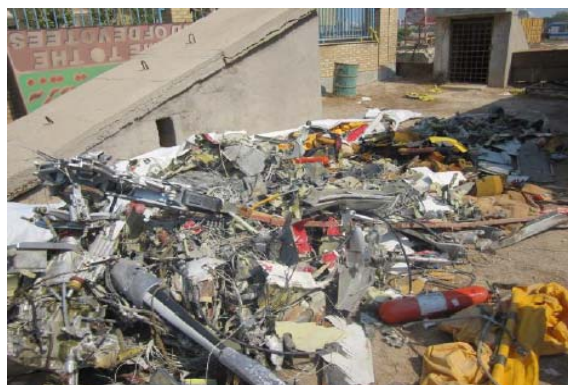
**Agusta A109E EP-TRK: trave di coda (foto a sinistra); fusoliera e rotore principale (foto a destra).**

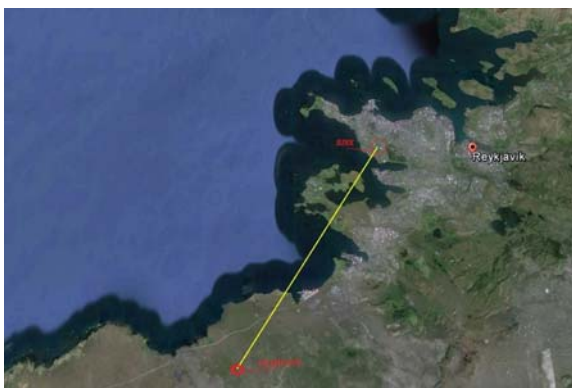
Il velivolo Tecnam P2002-JF marche di identificazione TF-IFC precipitava dopo circa 35 minuti di volo in un'area caratterizzata da terreno lavico, a circa 8,5 miglia nautiche dall'aeroporto di Reykjavik, causando la morte dei due piloti istruttori a bordo.

**Punto di impatto.**

Dalle prime evidenze emerse dall'investigazione sembrerebbe che il velivolo abbia impattato il terreno in assetto di volo non controllato. Nel corso dell'investigazione, la competente autorità investigativa islandese (ITSB, Icelandic Transportation Safety Board) ha chiesto ed ottenuto il diretto supporto in loco di un tecnico investigatore dell'ANSV, affiancato da un rappresentante del costruttore del velivolo.

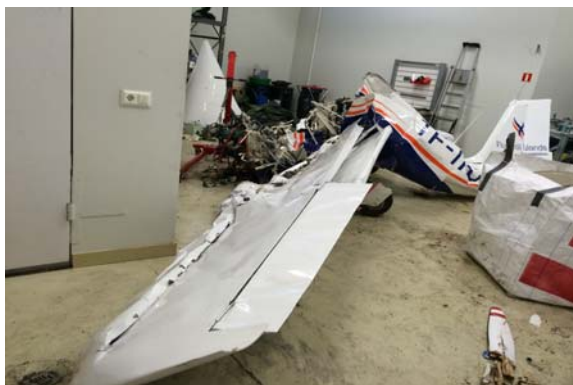
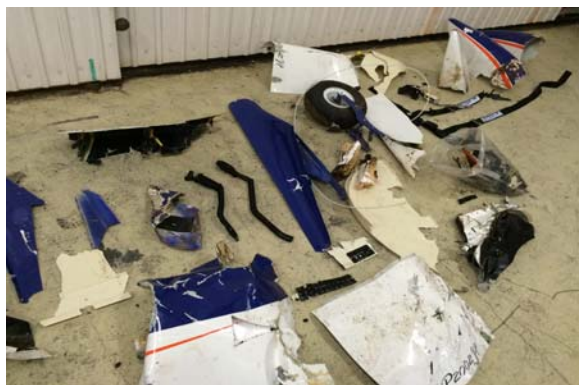
**Tecnam P2002-JF TF-IFC: fusoliera e semiala sinistra (foto a sinistra); particolari della fusoliera e carrello anteriore (foto a destra).**

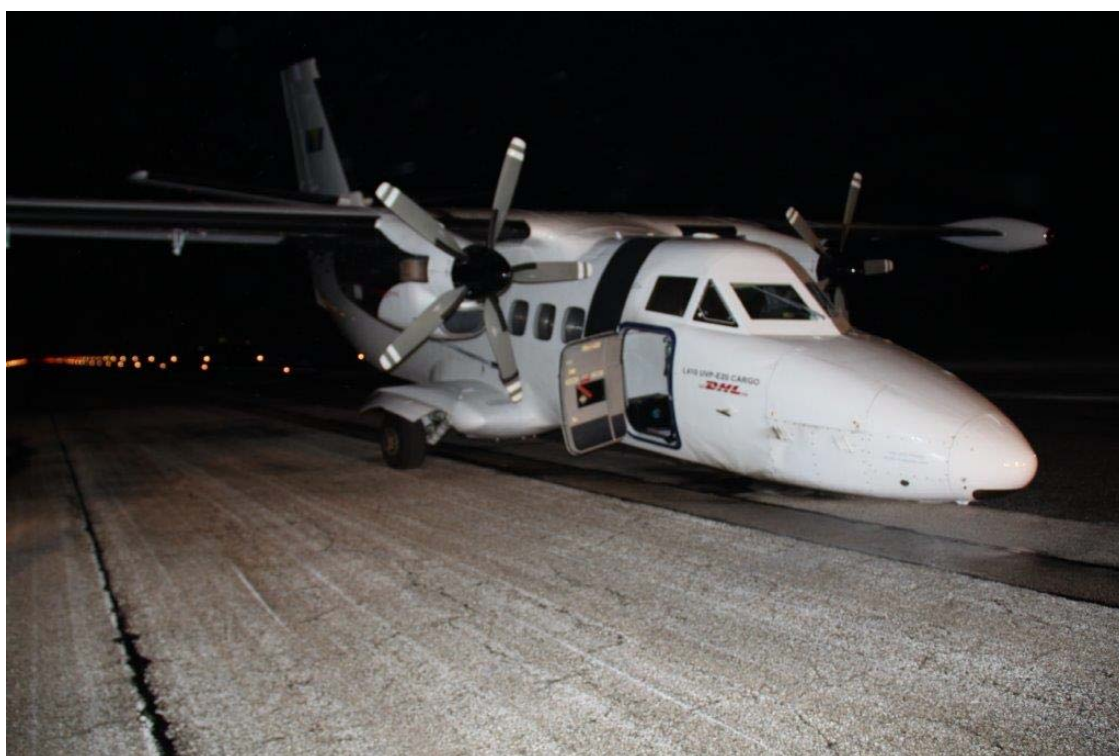
Dalle evidenze già acquisite (tra cui i dati del FDR<sup>34</sup>, che è stato letto, nei laboratori ANSV, con il supporto del costruttore Speel Praha Ltd) è stato possibile rilevare fattori di carico elevati (3,9 g) nei contatti con la pista occorsi durante i rimbalzi.

**Il Let 410 E7-WDT ripreso, sulla pista dell'aeroporto di Ancona Falconara, subito dopo l'incidente.**

Durante l'inchiesta è emersa anche l'esigenza di investigare l'integrità strutturale della gamba del carrello anteriore prima dell'evento. A tal fine, nei laboratori ANSV è stata sottoposta ad indagine frattografica una porzione dello stelo della gamba carrello anteriore prelevata in occasione di uno dei sopralluoghi operativi effettuati dal personale della stessa ANSV. L'indagine condotta ha

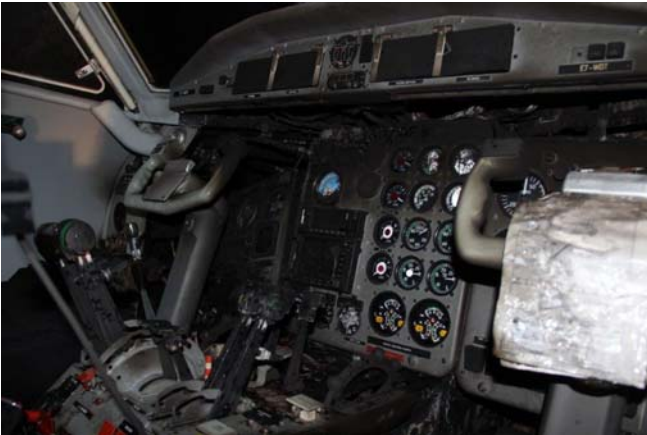
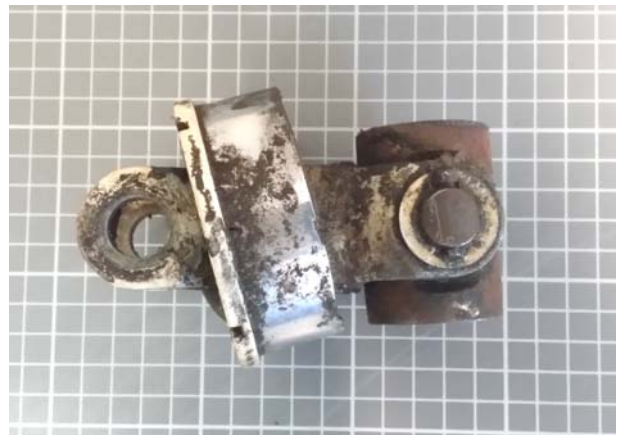
**Let 410 E7-WDT: l'interno del *cockpit* con visibili le tracce di incendio (foto a sinistra); porzione di stelo della gamba del carrello collassato, esaminata nei laboratori ANSV (foto a destra).**

permesso di determinare che il cedimento del carrello è da ricondurre ad un fenomeno di sovraccarico flessionale.

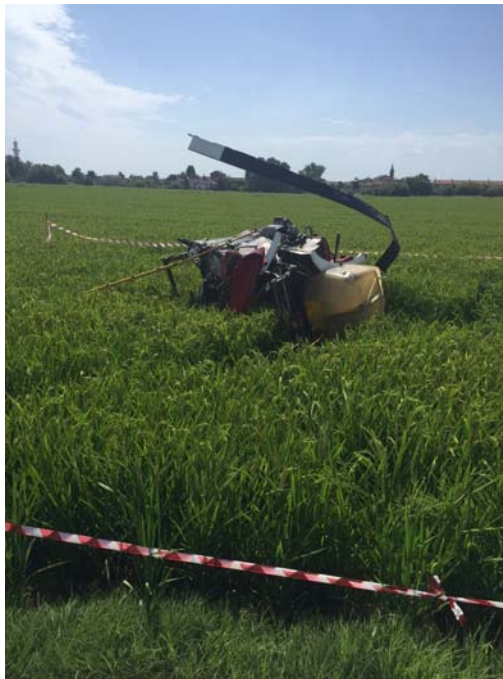
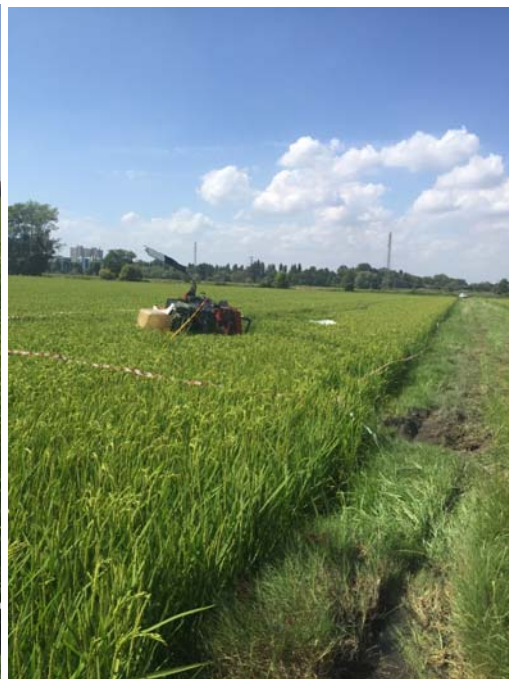
Durante l'esecuzione dell'attività di irroramento di liquido per agricoltura su una risaia ubicata nella periferia a Sud-Est della città di Milano, l'elicottero S269C marche di identificazione I-GASF impattava con i pattini il terreno, collidendo con lo stesso e danneggiandosi in maniera irreparabile. Il pilota si ritrovava legato al sedile in posizione pressoché parallela al terreno, subendo leggere escoriazioni; riusciva tuttavia ad abbandonare autonomamente il relitto.

**Il relitto dell'elicottero Schweizer S269C I-GASF ripreso in occasione del sopralluogo operativo effettuato dall'ANSV.**

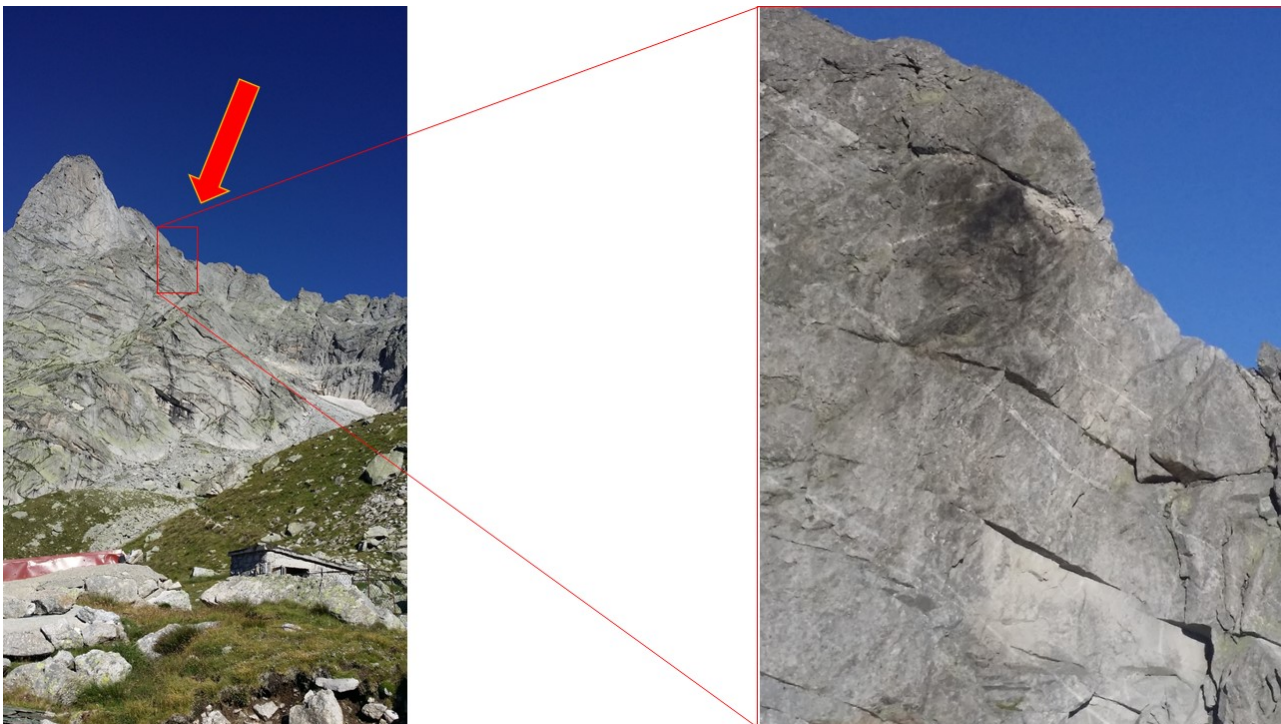
**AS350 I-CMCM: il punto di impatto dell'elicottero in prossimità della vetta.**

Durante i sopralluoghi operativi effettuati dall'ANSV è stata individuata l'area dell'impatto in prossimità della vetta ed è stata fatta una mappatura dettagliata della distribuzione dei resti del relitto dell'elicottero.

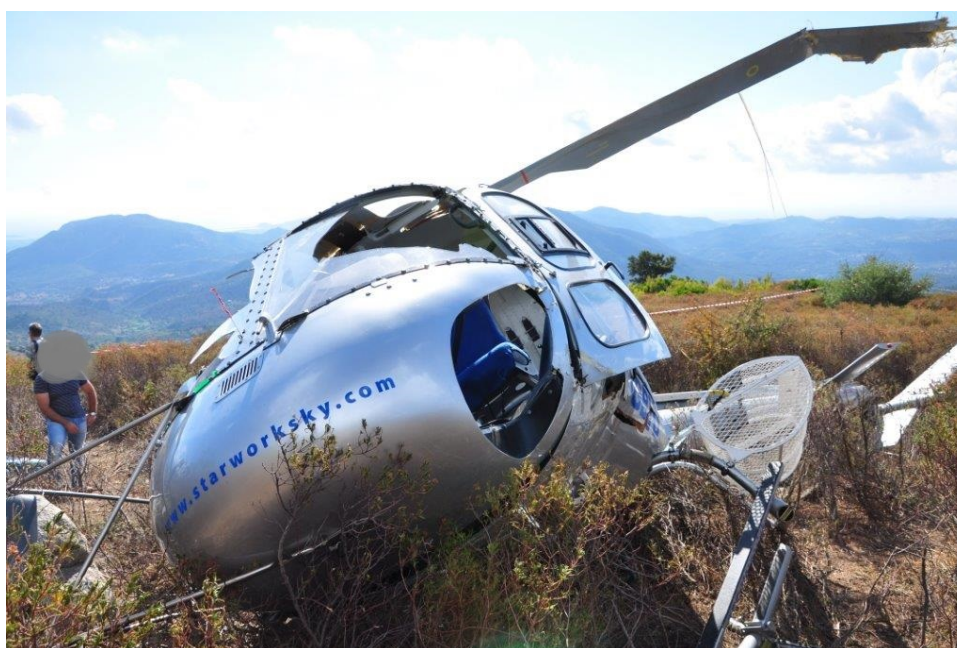
**L'AS350 B3 I-GBVD ripreso sul luogo dell'incidente.**

Sebbene l'inchiesta di sicurezza sia ancora in corso, le evidenze e le testimonianze raccolte portano a ritenere con ragionevole convinzione che la benna Bambi Bucket abbia interferito con il rotore di coda, inducendo una perdita di controllo dell'aeromobile, con successivo impatto al suolo. Ciò ha indotto l'ANSV ad emanare, in corso di inchiesta, alcune raccomandazioni di sicurezza, che sono riportate nell'allegato "A" al presente *Rapporto informativo*.

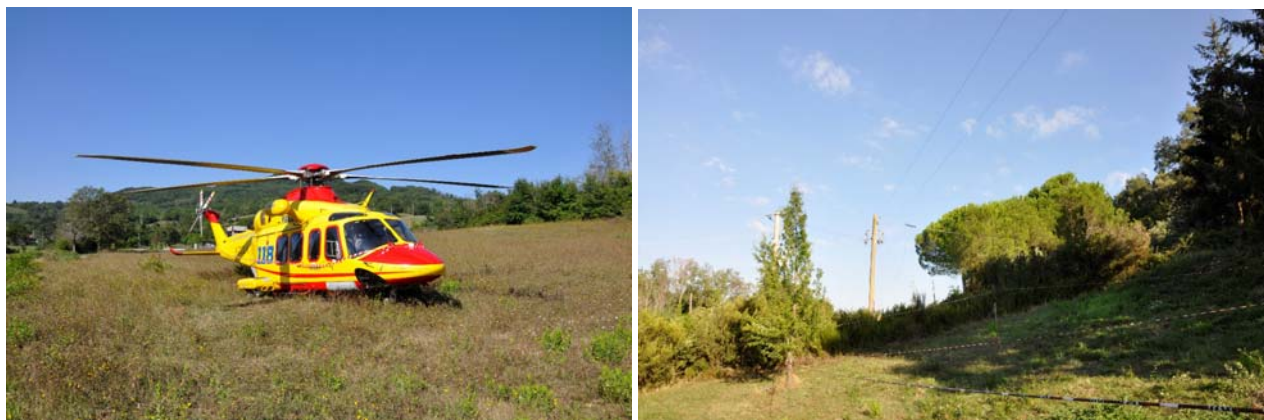
L'incidente è occorso il 26 agosto 2015 in località Sassofortino (GR) ed ha interessato l'aeromobile tipo AW139 marche di identificazione I-COLK, impegnato in una missione HEMS<sup>37</sup> per l'effettuazione di un intervento primario per conto del Servizio 118 della Regione Toscana.

**Nella foto a sinistra l'elicottero AW139 I-COLK; in quella a destra il luogo dell'incidente.**

Il contatto provocava un corto circuito, che portava alla rottura di uno dei cavi dell'elettrodotto e dello stesso cavo del verricello. La rottura di quest'ultimo causava la caduta, da una altezza di circa 7/8 metri, dei due operatori sanitari, che riportavano gravi lesioni, venendo a loro volta successivamente soccorsi da altro personale sanitario accorso sul luogo dell'incidente.

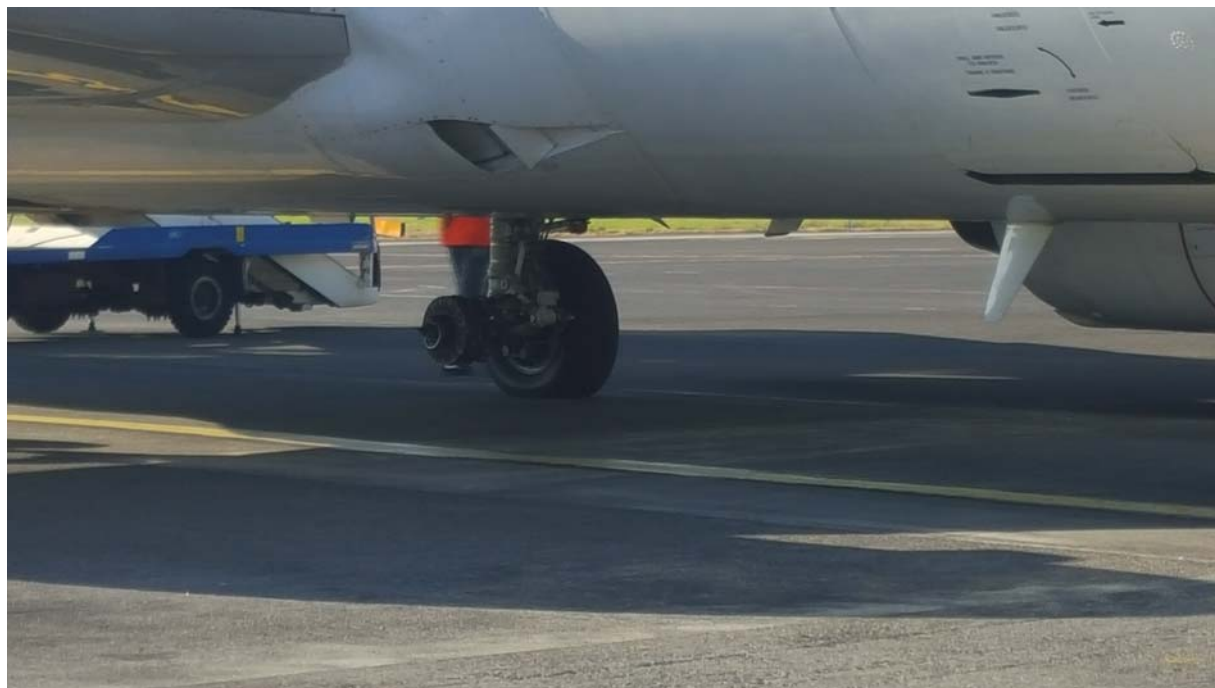
**B737 EI-IGS: nella foto si può notare la ruota mancante.**

L'aeromobile atterrava in emergenza sullo stesso aeroporto di partenza, senza ulteriori conseguenze. La ruota è stata ritrovata immediatamente dopo l'evento sulla strada statale 114 che costeggia esternamente l'aeroporto.

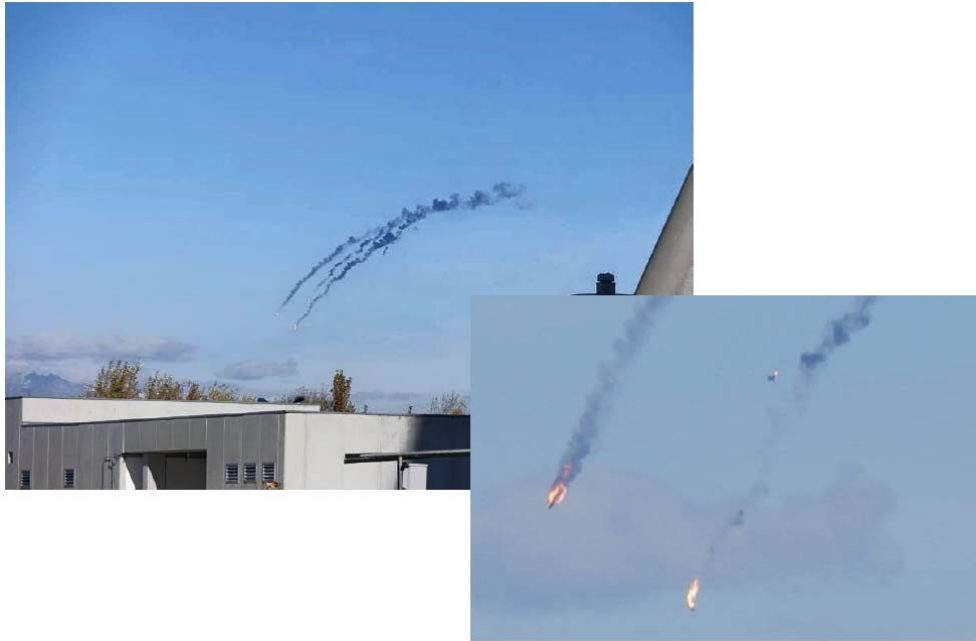
Durante un volo “test” previsto nel programma di certificazione, mentre manovrava all'interno dell'area prevista (R83), l'aeromobile esplodeva in volo per cause che sono in via di accertamento, precipitando al suolo. I resti dell'aeromobile si disperdevano per oltre 2 km lungo una traiettoria corrispondente alla direzione di volo.

**Immagini dell'esplosione in volo dell'AW609 N609AG.**

Durante i sopralluoghi condotti dall'ANSV è stato possibile recuperare, insieme ad altri apparati, anche il registratore di volo dell'aeromobile, un apparato combinato FDR/CVR<sup>41</sup> modello MPFR (Multi Purpose Flight Recorder) Penny&Giles, i cui dati sono stati estratti nei laboratori della stessa ANSV. In particolare, l'operazione di estrazione dei dati si è svolta in due fasi distinte: la prima, in data 16 dicembre 2015, relativa all'estrazione della memoria dall'apparato contenitivo e protettivo che si presentava estesamente danneggiato; la seconda, in data 18 febbraio 2016, concernente la successiva attività di estrazione dati, previa esecuzione di numerosi test elettrici precauzionali.

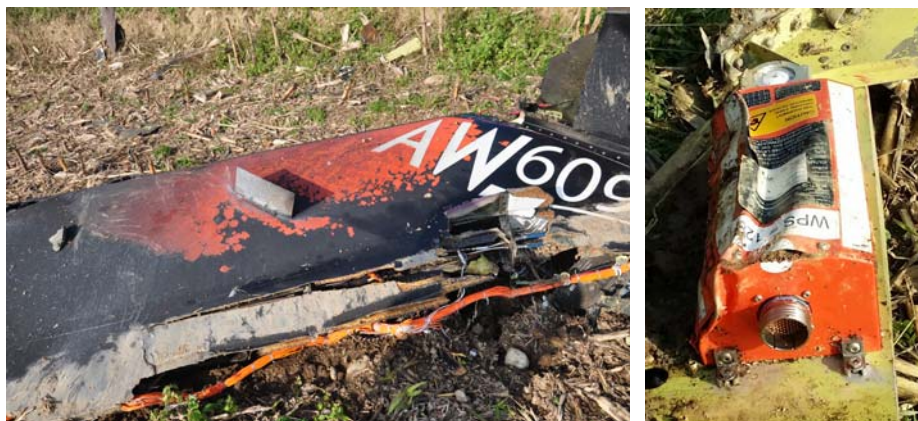
**A sinistra, resti della coda dell'AW609; a destra, il registratore di volo FDR/CVR fortemente danneggiato.**

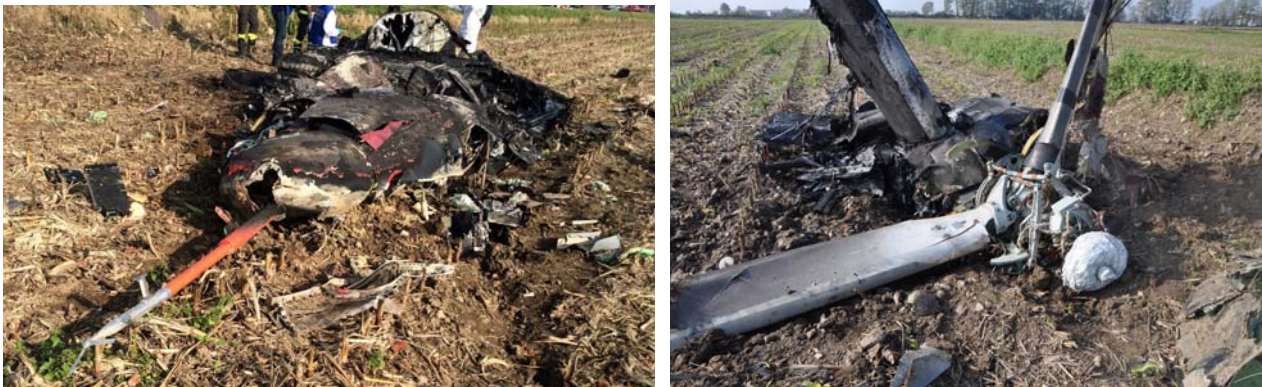
Alcune delle parti più significative del relitto dell’AW609: a sinistra il muso, a destra uno dei rotori.

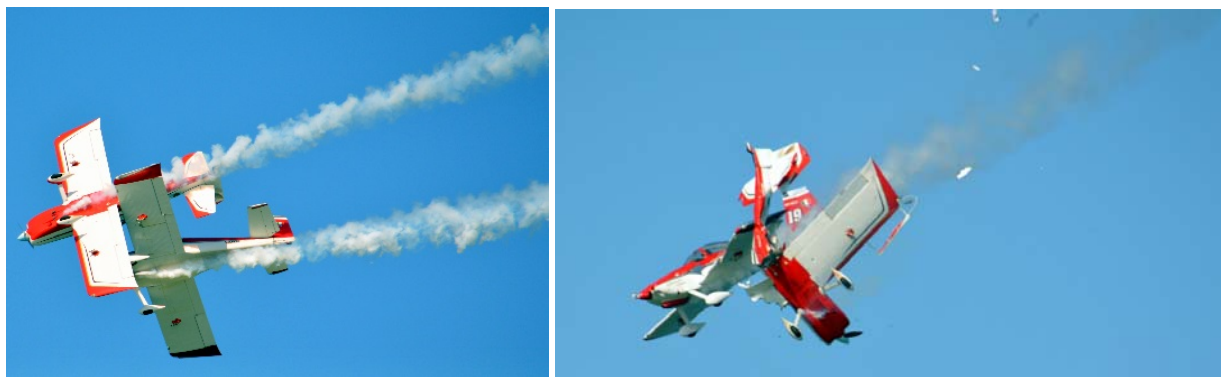
**Fotogrammi della collisione in volo tra il velivolo RV8 I-LOVI ed il velivolo RV7 I-AMEL.**

Successivamente alla collisione, il velivolo marche I-LOVI, che durante la manovra era posizionato superiormente ed in volo rovescio, riportava gravi danni strutturali, la separazione della semiala sinistra e precipitava in mare; il pilota, rimasto all'interno dell'abitacolo, decedeva.

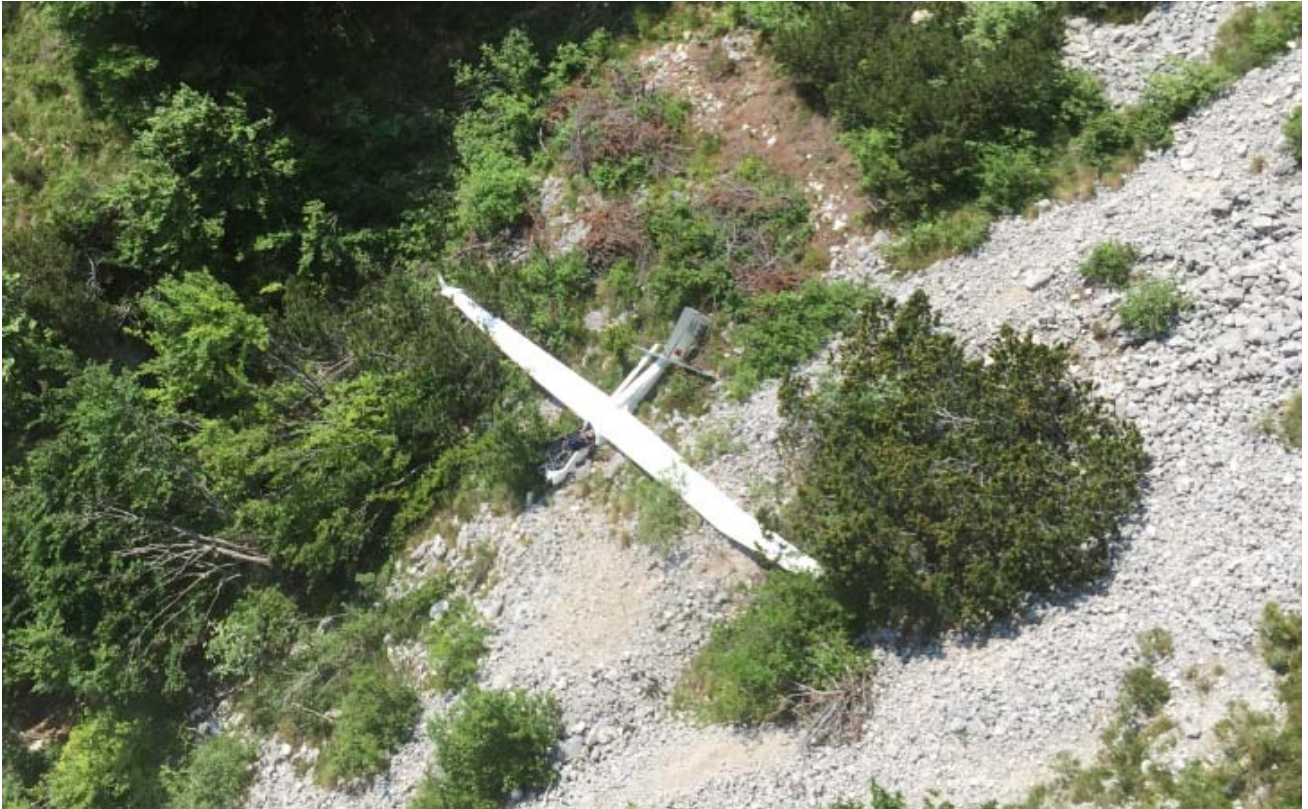
Nel pomeriggio dello stesso giorno iniziavano le ricerche del motoalante, che veniva trovato il giorno successivo, precipitato al suolo sul pendio Est del Monte Paganella, a circa 2 km dal Comune di Monte Terlago (TN). Il pilota veniva trovato esanime all'interno dell'abitacolo.

**Ventus 2CM D-KSEV sul luogo dell'incidente.**

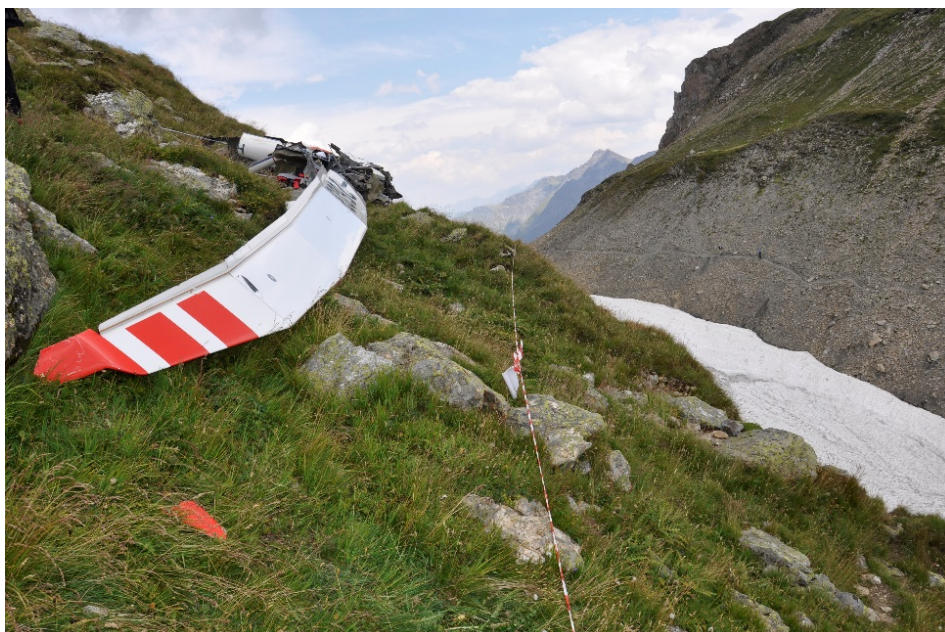
Il motoalante, decollato dall'aeroporto di Bex (Svizzera), dopo circa 2h 20' di volo, durante l'attraversamento del Col Ferret (AO), impattava contro il pendio Ovest del passo, ad una quota di circa 2500 metri, distruggendosi. I due occupanti perdevano la vita.

**Il luogo in cui è avvenuto l'incidente dell'Arcus M HB-2503.**

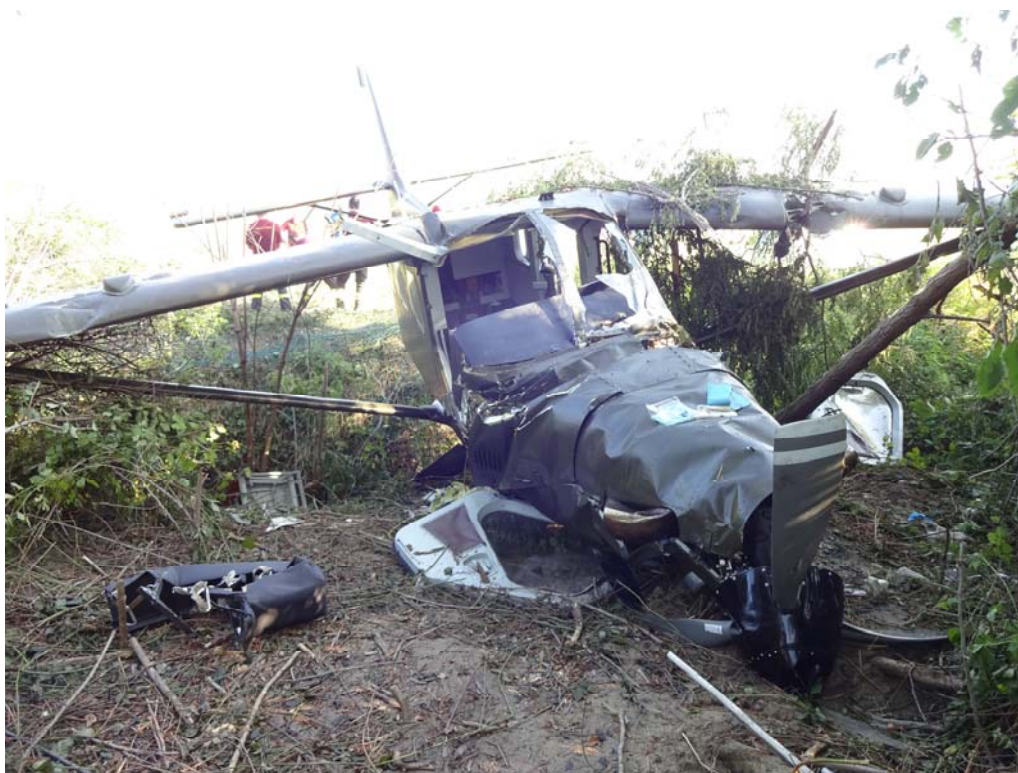
Il velivolo, subito dopo il decollo, nella fase di salita iniziale, ancora all'interno del perimetro dell'aeroporto e su prua pista, perdeva quota e precipitava in un fossato appena fuori della recinzione aeroportuale. Gli occupanti riportavano lesioni gravi.

**Il velivolo SMG-92 HA-YDJ precipitato appena fuori dall'aeroporto di Casale Monferrato.**

Il pilota, pochi istanti dopo l'involo, ad una altezza stimata nell'ordine di circa 90 piedi e ad una velocità di circa 80 nodi, udiva un rumore sordo, proveniente dal motore, seguito da fuoriuscita di fumo dal vano motore. Il pilota percepiva una totale perdita di potenza. L'aereo iniziava a decelerare e a perdere quota, sfondava la rete di recinzione aeroportuale ed impattava il bordo di un canale. Le evidenze risultanti dal contatto dell'elica con il suolo indicano una assenza di rotazione della medesima.

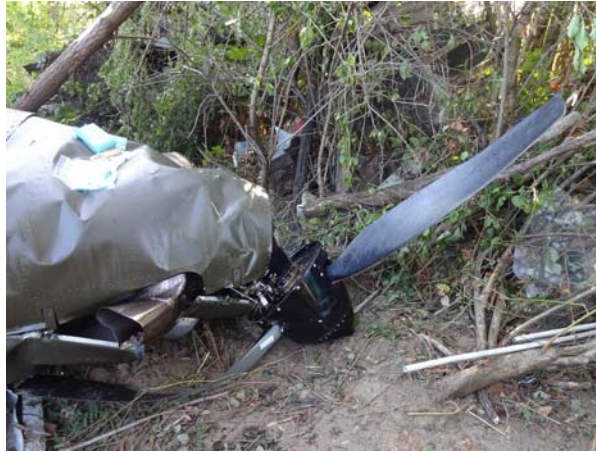
**L'elica con danni compatibili con un regime di rotazione nullo.**

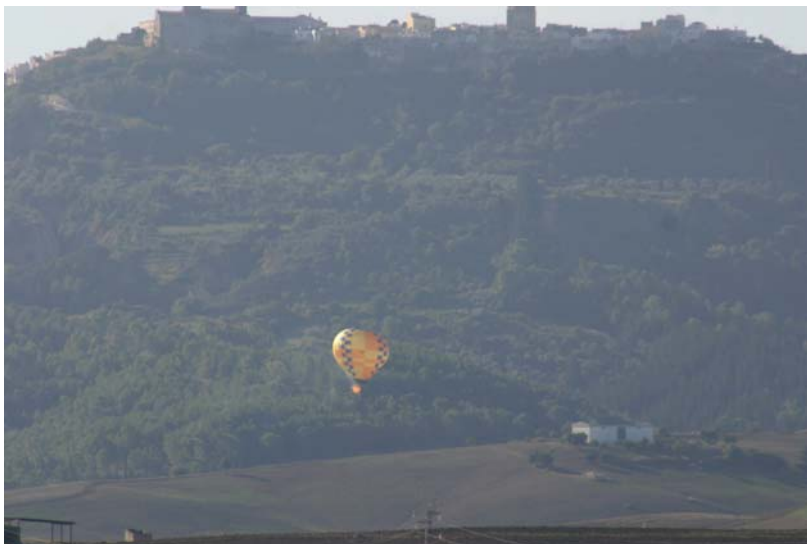
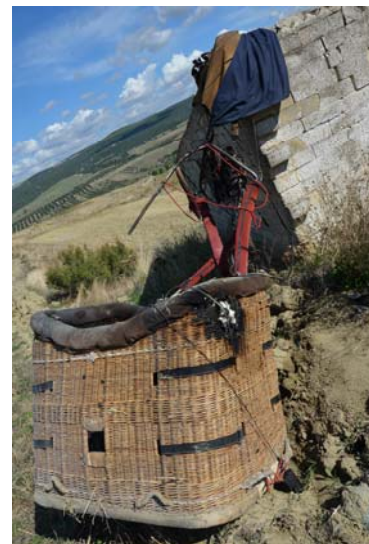
**Nella foto a sinistra si vede l'incendio (macchia arancione) sviluppatosi a bordo della mongolfiera D-OJZW; nella foto a destra si notano le tracce di incendio sulla cesta dell'aeromobile.**

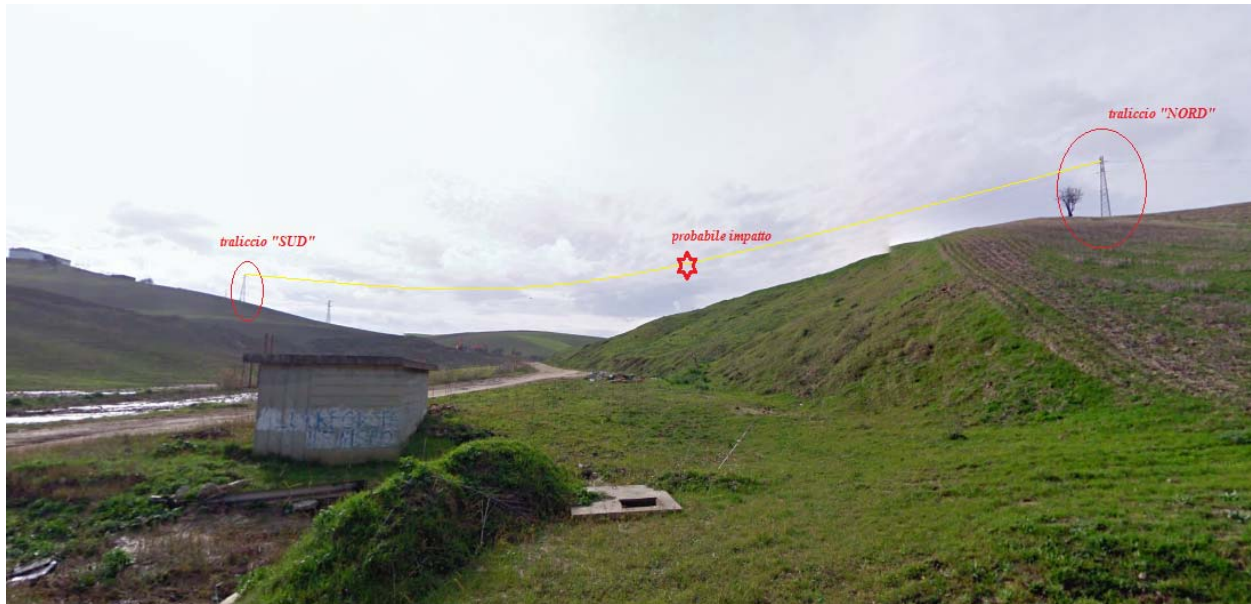
**La linea elettrica contro la quale ha impattato la mongolfiera.**

I due passeggeri a bordo cadevano dalla cesta della mongolfiera e precipitavano al suolo, perdendo la vita. Il pilota riusciva invece ad effettuare un atterraggio forzato.

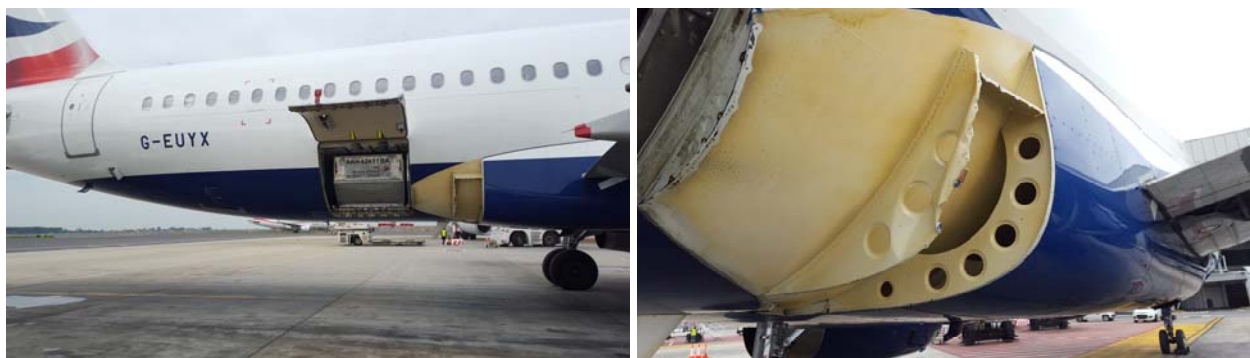
**L'A320 G-EUYX danneggiato sull'aeroporto di Roma Fiumicino.**

Relativamente alle predette segnalazioni di eventi RAMP, soltanto in un caso è stata aperta una inchiesta di sicurezza sussistendo i presupposti di legge (nel caso in questione è stato danneggiato un A320 sull'aeroporto di Roma Fiumicino da un mezzo *transloader*).

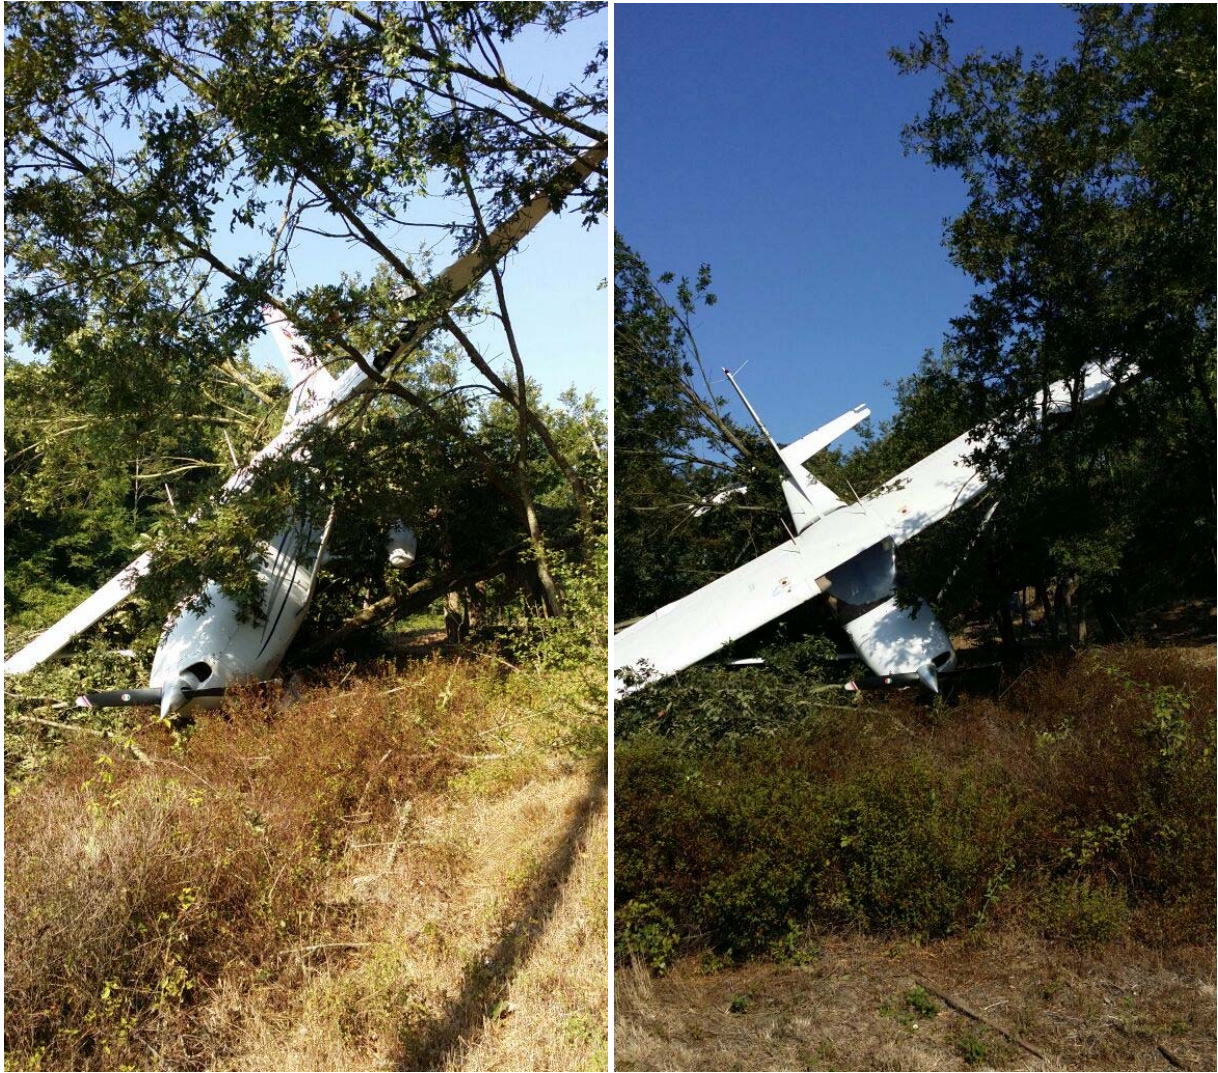
**Incidente occorso il 4 agosto 2015 al Cessna 172 marche I-GESP, uscito a fine pista sull'aviosuperficie di Sabaudia.**

che, in più di un caso, hanno contribuito non soltanto a causare l'incidente, ma anche ad aggravare l'entità dei danni subiti: caratteristiche fisiche della pista, assenza di aree di sicurezza in prossimità delle testate pista, installazione di delimitatori di bordo pista difformi da quanto disposto dalla normativa vigente in materia. Proprio per mitigare tali criticità l'ANSV era già intervenuta emanando alcune raccomandazioni di sicurezza.

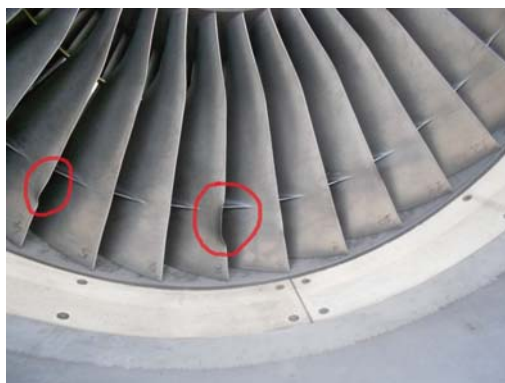
**Evidenziati dai cerchi rossi i danni riportati da un motore a seguito di *birdstrike*.**

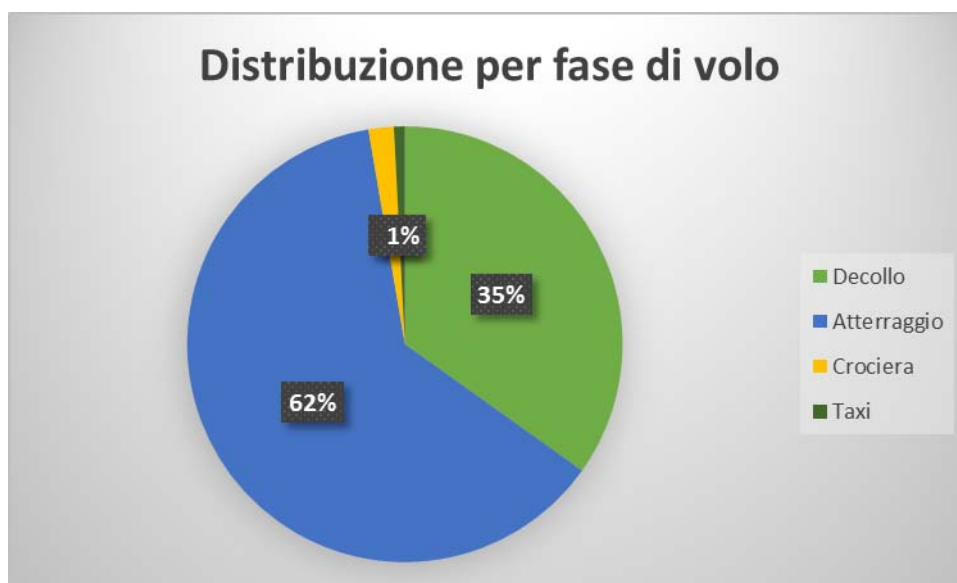
La distribuzione per fase di volo dei dati relativi al 2015 evidenzia che la quasi totalità degli eventi si registra durante le fasi di atterraggio (62%) e di decollo (35%).

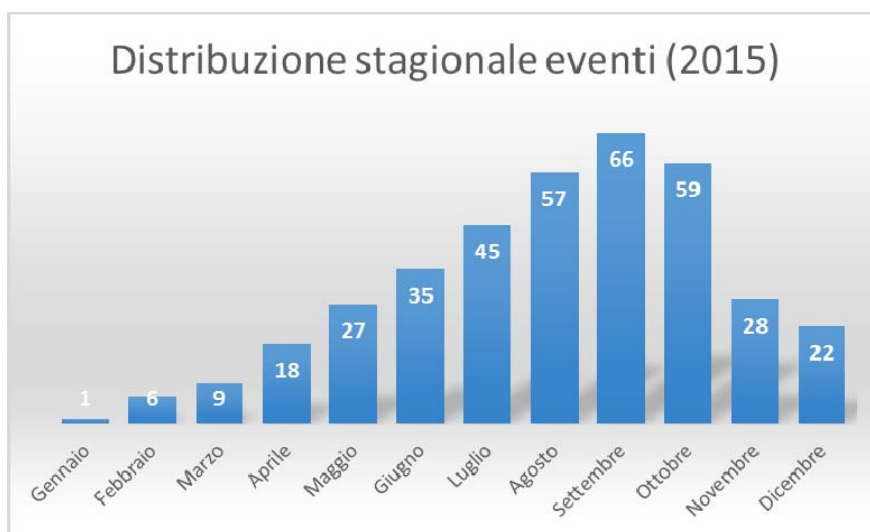
In termini di stagionalità, sono risultati critici i mesi estivi e autunnali, dove si è concentrata la maggior parte degli eventi segnalati.

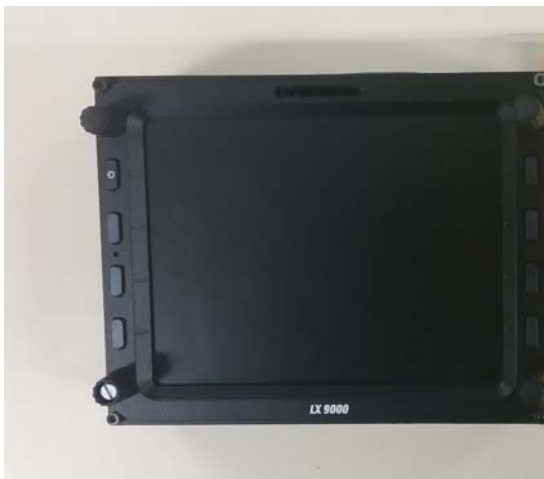
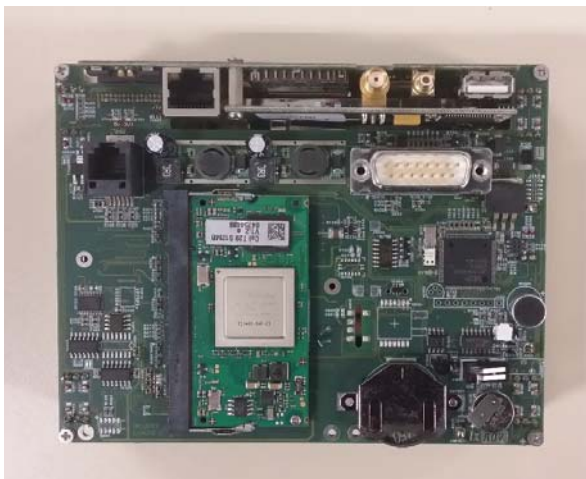
Alcune tipologie di apparati non protetti contenenti memorie per la registrazione dei parametri di volo.

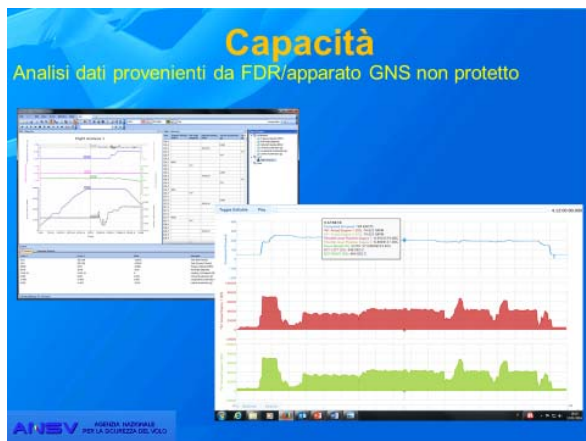
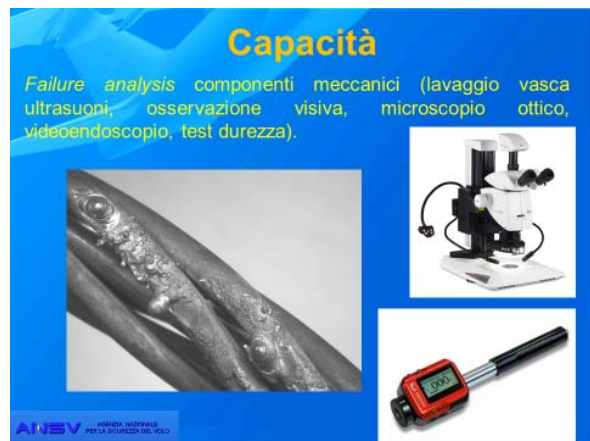
8. *Failure analysis* di componenti meccanici. Nel dettaglio è possibile eseguire presso i laboratori dell'ANSV l'analisi dei danneggiamenti delle parti meccaniche degli aeromobili mediante le seguenti tecniche: osservazione visiva, microscopia ottica, video-endoscopia, test di durezza. L'esecuzione di tali prove richiede, oltre al possesso delle attrezzature necessarie, conoscenza delle strutture aeronautiche, scienza dei materiali e delle pratiche di laboratorio.

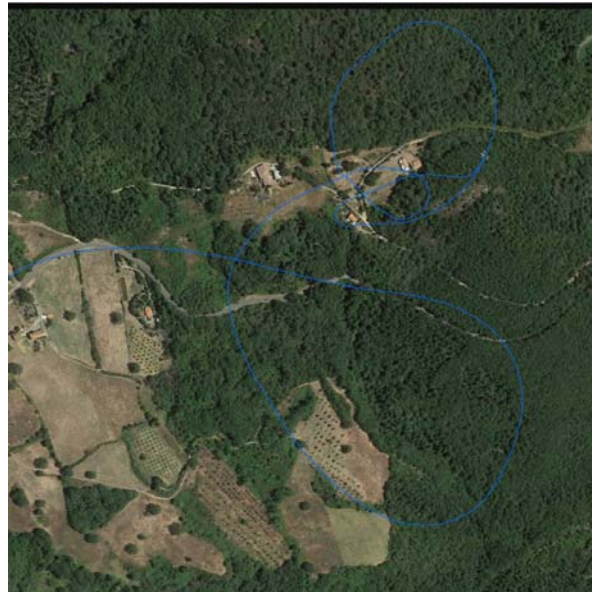
**Traiettoria ricostruita a partire dai dati di volo registrati dal FDR.**

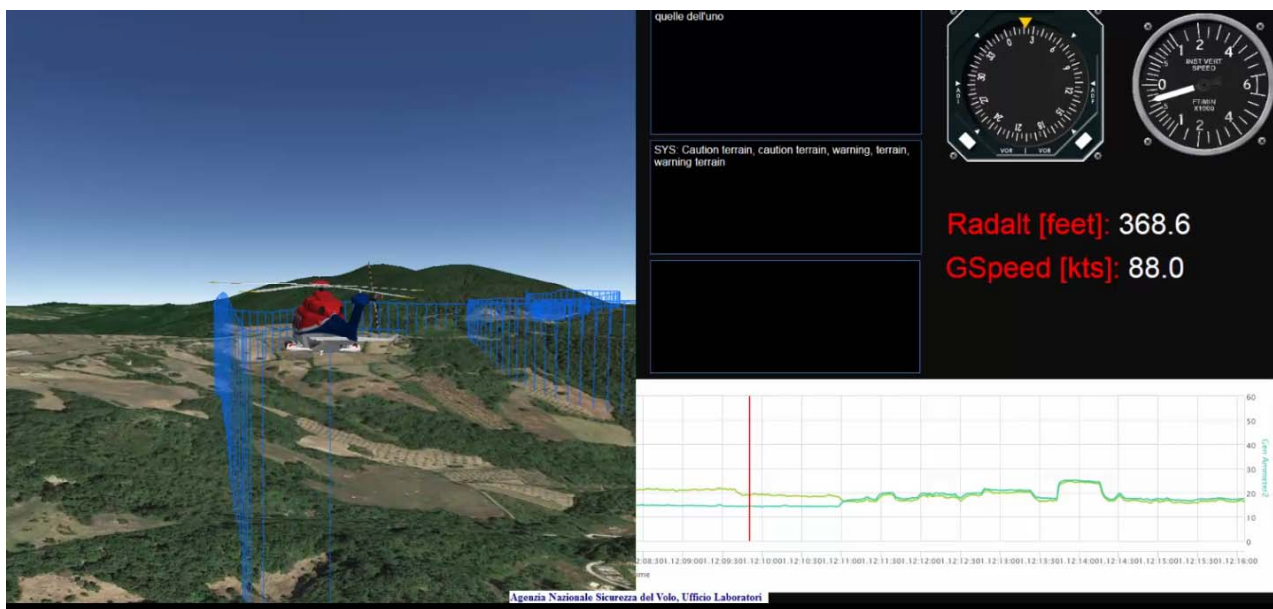
**Rappresentazione grafica 3D con trascrizione CVR e dati di volo/parametri di interesse.**
