RELAZIONE D'INCHIESTA

**INCONVENIENTE GRAVE
occorso agli aeromobili
Airbus A321 marche VQ-BOI
e coppia di AMX con nominativo radio Guizzo 05,
località CTR di Treviso,
19 agosto 2015**

INCONVENIENTE GRAVE
aeromobile A321 marche VQ-BOI
e coppia di AMX con nominativo radio Guizzo 05

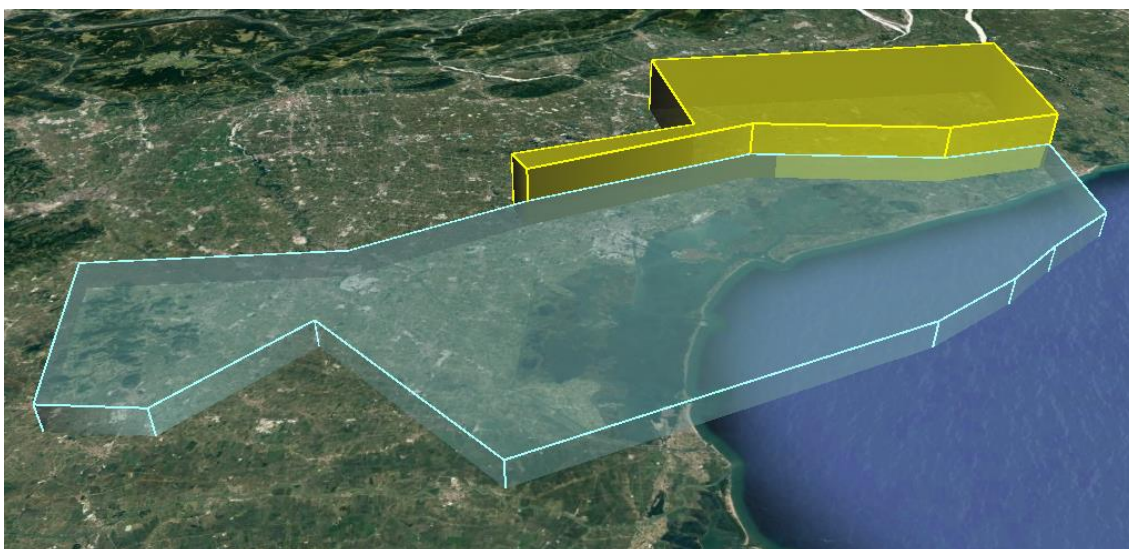
Figura 1: rappresentazione tridimensionale del volume della zona 2 del CTR di Venezia (in celeste) a confronto (almeno per la parte a confine) con il volume della zona 3 del CTR di Treviso (in giallo).

In allegato "A" alla presente relazione la figura 1 mostra la zona di confine fra gli spazi aerei di competenza del CTR di Treviso (in giallo) e del CTR di Venezia (in celeste) e nella successiva figura 2 la linea rossa tracciata evidenzia la distanza che intercorre dalla fine della pista 04R di Venezia Tesserà ed il suo prolungamento fino all'intersezione con lo spazio aereo del CTR di Treviso, a circa 5,5 NM, ovvero una distanza che un qualsiasi aeromobile commerciale di tipo analogo a quello operante il volo AFL2597 coprirebbe in meno di due minuti, nell'eventualità che, per un qualsiasi motivo endogeno o esogeno, lo stesso fosse costretto a mantenere la prua pista dopo il decollo.

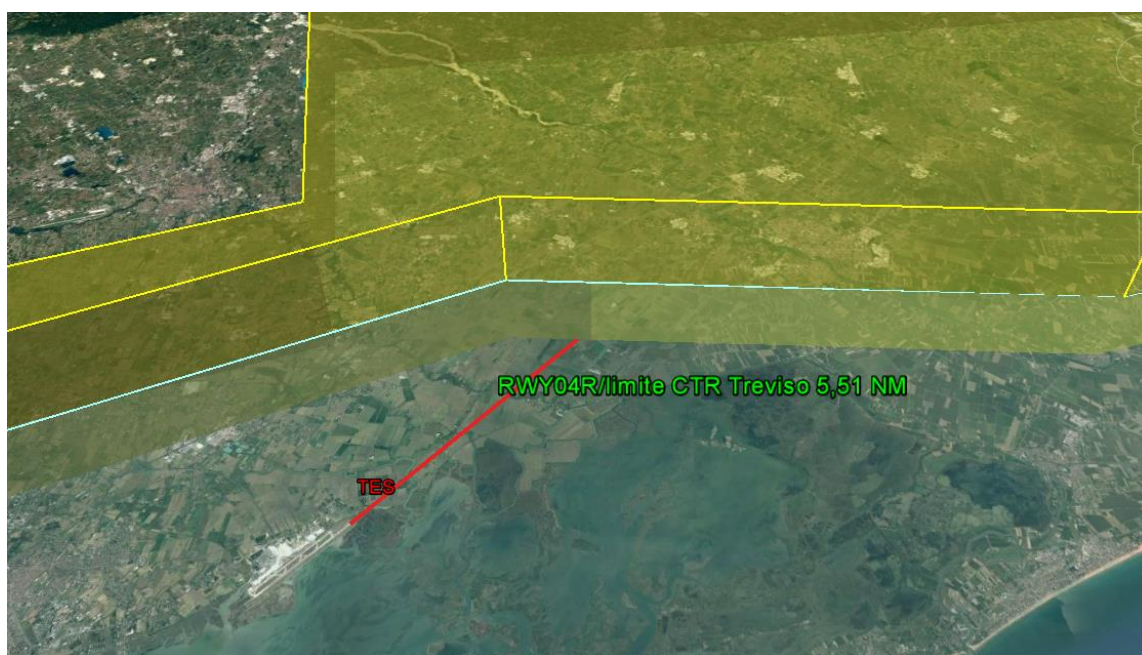
Figura 2: posizione dell'aeroporto di Venezia Tessa rispetto al confine con lo spazio aereo del CTR di Treviso e rappresentazione grafica della distanza fra la fine della pista 04R rispetto a detto confine (linea rossa), lungo il suo naturale prolungamento.

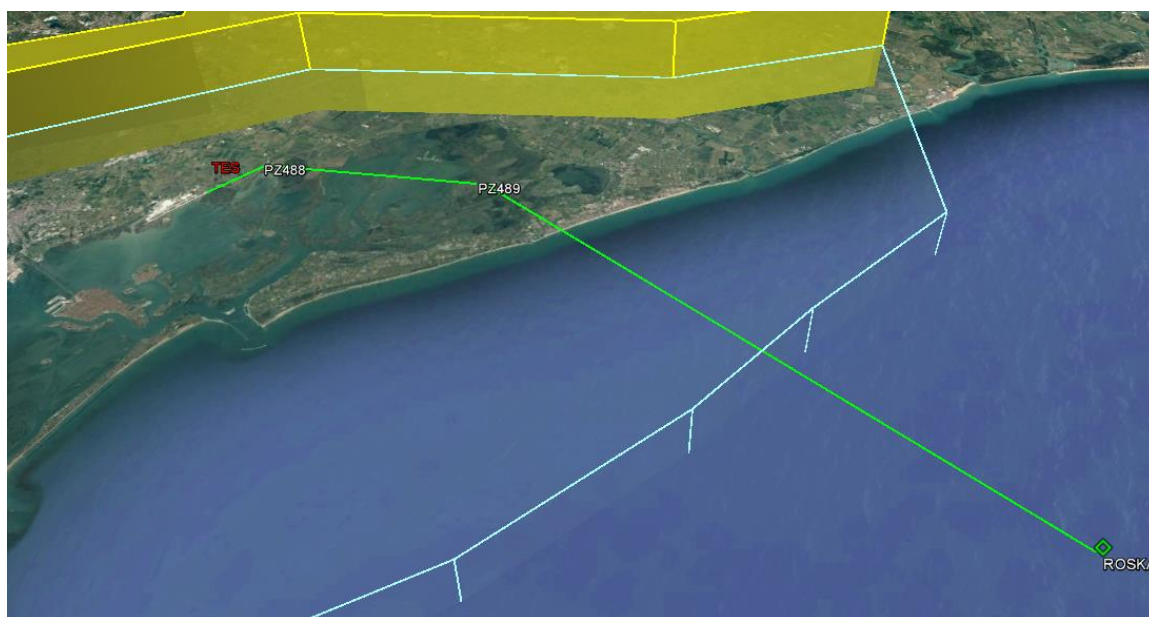
Figura 3: rappresentazione grafica del percorso nominale della SID ROSKA6X (linea verde) e sua collocazione nell'ambito del CTR di Venezia e rispetto al confine con il CTR di Treviso.

⁴ ROSKA6X: dopo la procedura di salita iniziale da pista 04R da effettuarsi su TR 044° fino a 1,6 NM TES DME (PZ488), virare a destra verso PZ489, quindi ROSKA.

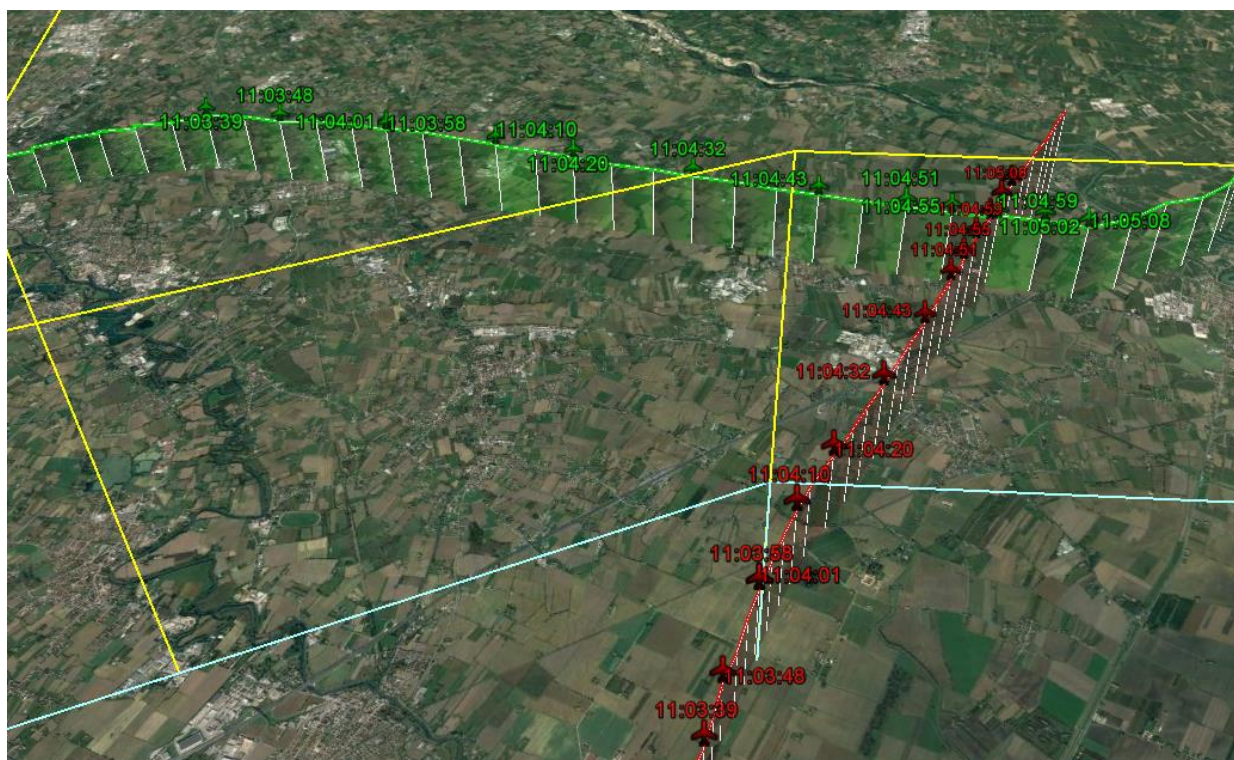
Figura 4: rappresentazione grafica dei due tracciati radar correlati sulla medesima *timeline* (in rosso AFL2597 ed in verde Guizzo 05). L'intervallo di scansione (linee bianche verticali) è pari a 5 secondi. Sul medesimo intervallo di scansione possono essere rappresentati orari diversi compresi nel medesimo intervallo.

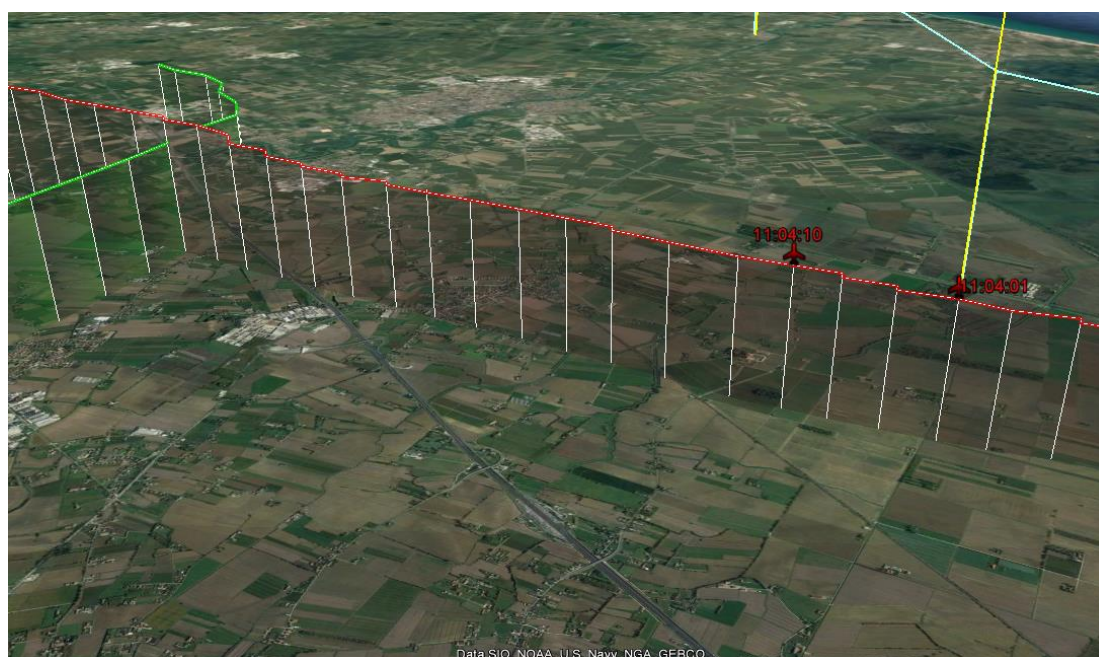
Figura 5: rappresentazione grafica (con osservatore posto a Nord-Ovest) delle posizioni dell'AFL2597 nel momento in cui attraversava il confine comune fra i due CTR (11.04'01") e nel momento in cui il CTA PLN di Venezia APP tentava il coordinamento con il collega di Treviso APP (11.04'10").

proprio CTA PLN affinché contattasse Treviso APP per avvisarlo dello sconfinamento nel CTR di Treviso dell'AFL2597 (vedere figura 5 in allegato "A") ed acquisisse, a sua volta, informazioni sul traffico sconosciuto da Nord-Ovest.

Il CTA PLN di Venezia APP tentava il collegamento con il suo omologo di Treviso APP alle 11.04'10", ma il CTA PLN di tale ente era impegnato nel citato coordinamento telefonico con il SCC-AM di Padova, che durava fino ad incrocio avvenuto delle due tracce.

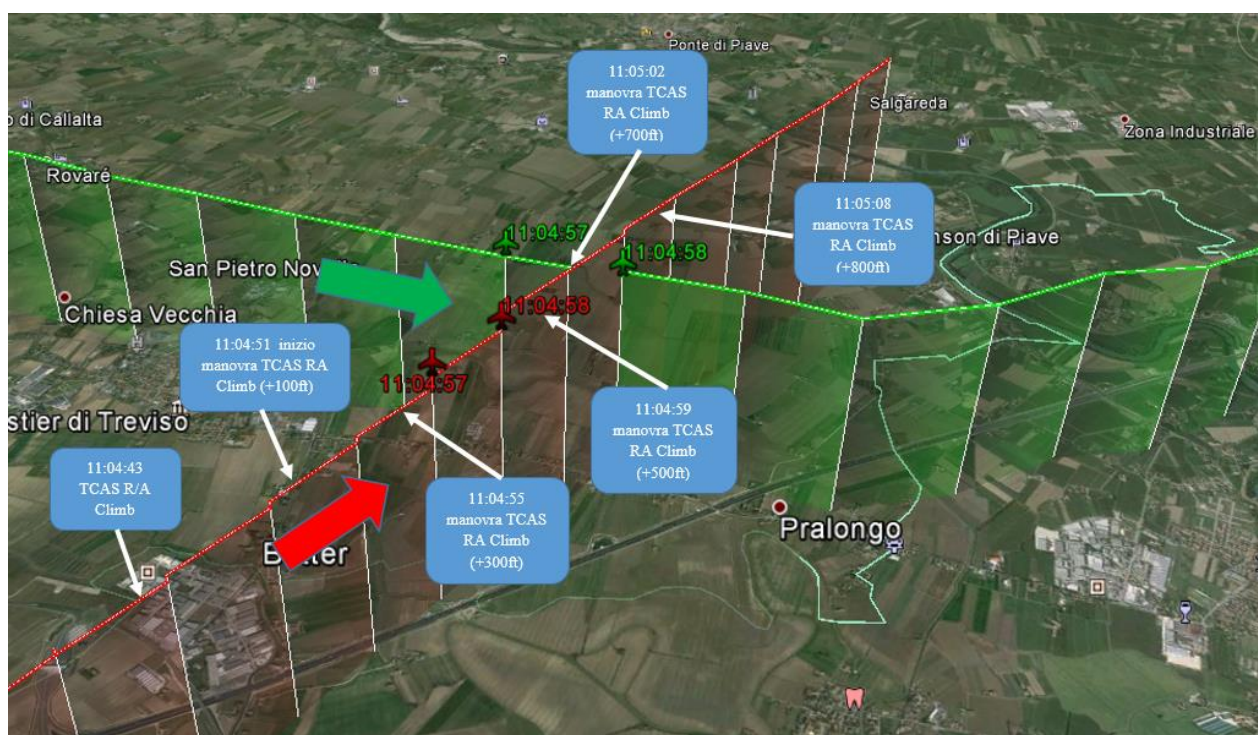
Figura 6: rappresentazione del dettaglio della relazione fra AFL2597 e Guizzo 05 durante l'esecuzione della TCAS R/A da parte del primo.

La risposta dell'AFL2597 era definitiva: «AFL2597 TCAS RA». Nella figura 6 in allegato "A" è proposto il dettaglio della relazione fra le due tracce in questa ultima fase.
