AGENZIA NAZIONALE PER LA SICUREZZA DEL VOLO

RELAZIONI D'INCHIESTA

Incidente TB 9, marche I-IAFO, Campagnatico (GR), 15.2.2004

INCIDENTE a/m Socata TB 9, marche I-IAFO (A/34/04)

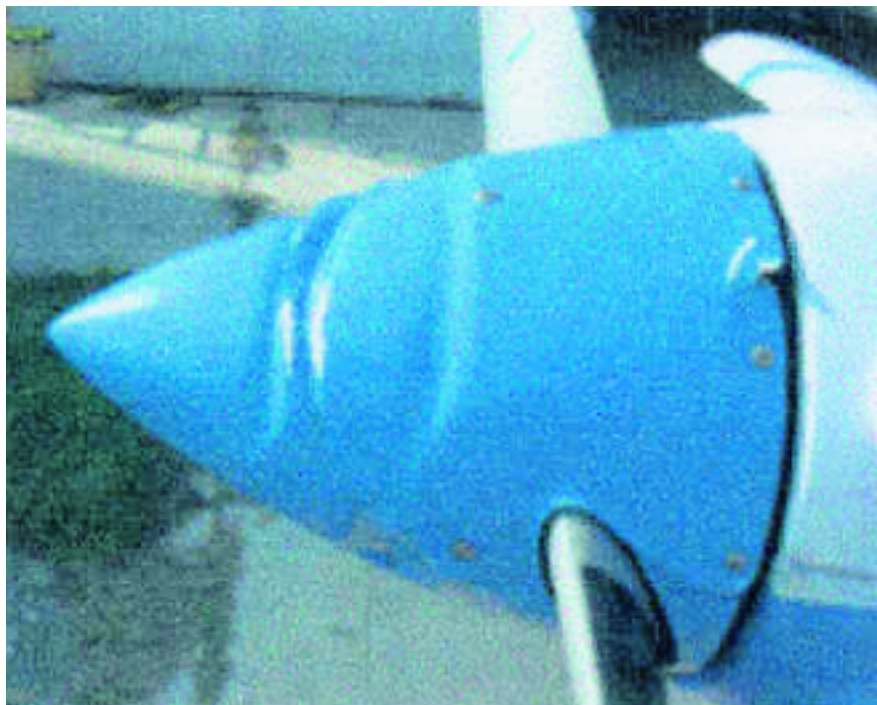
Foto 1

Danni a persone e cose	<p>Pilota e passeggeri incolumi.</p> <p>Danni all'ogiva, all'elica, alle semiali ed allo stabilizzatore (si vedano le foto n. 1 e n. 2).</p> <p>Rottura cavo elettrodotto di media tensione di proprietà dell'ENEL (si veda la foto n. 3).</p>

Danni all'ogiva.

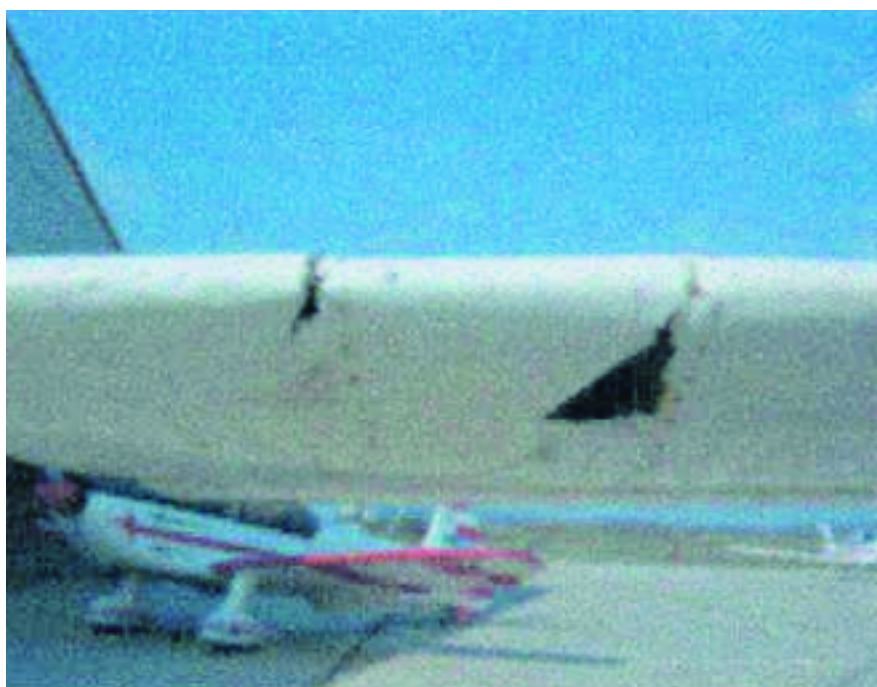
Foto 2

Danni alari provocati dall'impatto contro il cavo.

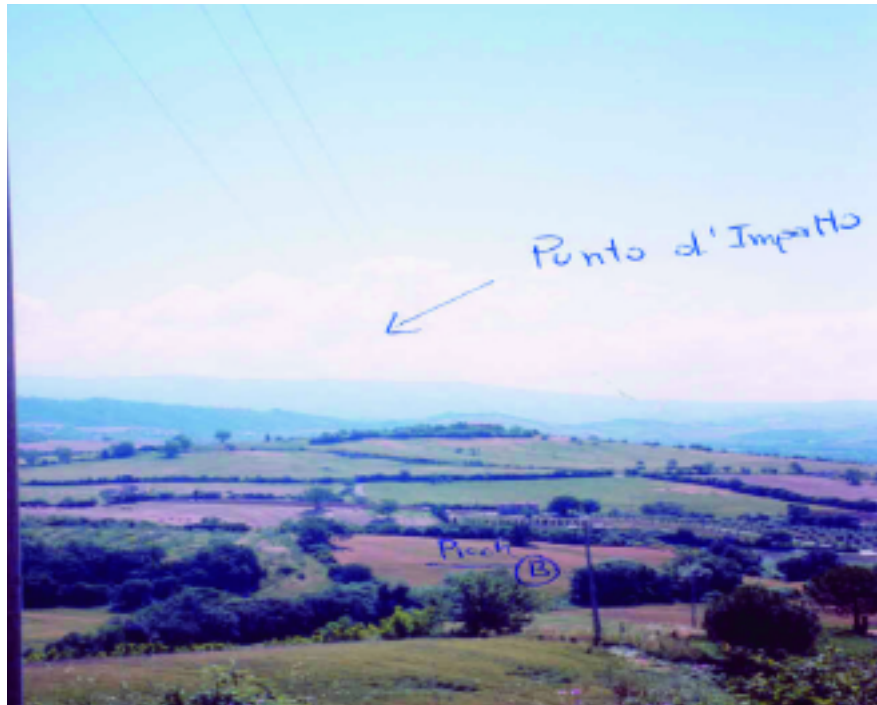
Foto 3

Impatto accidentale contro un cavo di un elettrodotto, conseguente al mancato rispetto, da parte del pilota, della quota minima di sicurezza.

Panoramica del luogo dove è avvenuto l'incidente con indicazione del punto di impatto.
